N. Edificio	<i>Epoc</i>	Prima del 1850	<i>Stato</i>	Rudere	<i>Via/Piazza</i>	<i>Civico</i>	<i>Foglio</i>	<i>Mapp Sub</i>
B016	<i>Tipologi</i>	A schiera	<i>Sup. Coperta m</i>	72	Selve	0	8	0578
<i>Isolato</i>	<i>Modalità d'uso</i>	Non utilizzato	<i>Altezza m.</i>	7,5				
(1018)	<i>Destinazion</i>	Altro						
	<i>Proprietari</i>	GANDIN

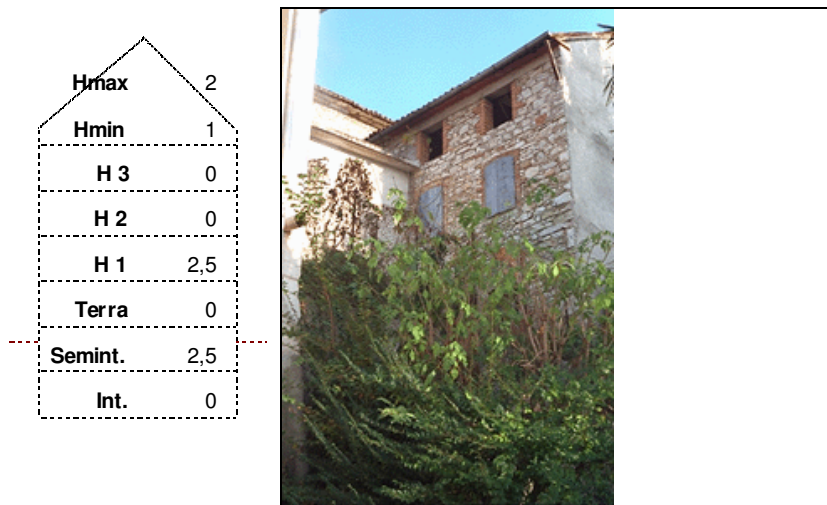
Superfetazion L'EDIFICIO PRESENTA NOTEVOLI SUPERFETAZIONI : TETTOIA IN ONDULATO, ALZATO CON CORDOLO IN C.A. L'ULTIMO PIANO, AGGIUNTA UNA PARTE DI EDIFICIO IN MATTONI INTONACATI.

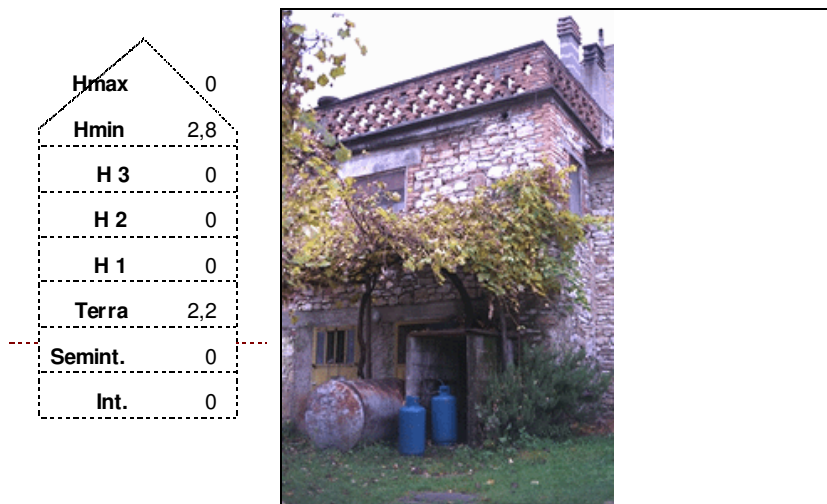
Superfetazion EDIFICIO CON COPERTURA PIANA CHE FA DA TERRAZZA, QUEST'ULTIMA HA IL PARAPETTO CHIUSO IN MATTONI. FINESTRE SUL LATO SUD MOLTO GRANDI CON PERSIANE. FINESTRE RINFORZATE CON GETTI IN C.A.

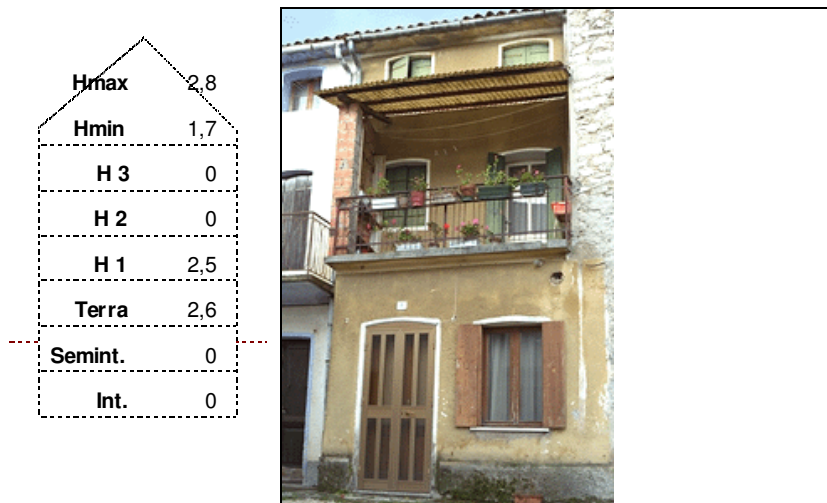
Superfetazion SUL LATO DELLA STRADA L' EDIFICIO PRESENTA AMPI FINESTONI CON PERSIANE. LA ROTONDA E' STATA COPERTA CON UNA TERRAZZA IN C.A.; QUEST' ULTIMA E' COPERTA DA UNA TETOIA IN ONDULATO.

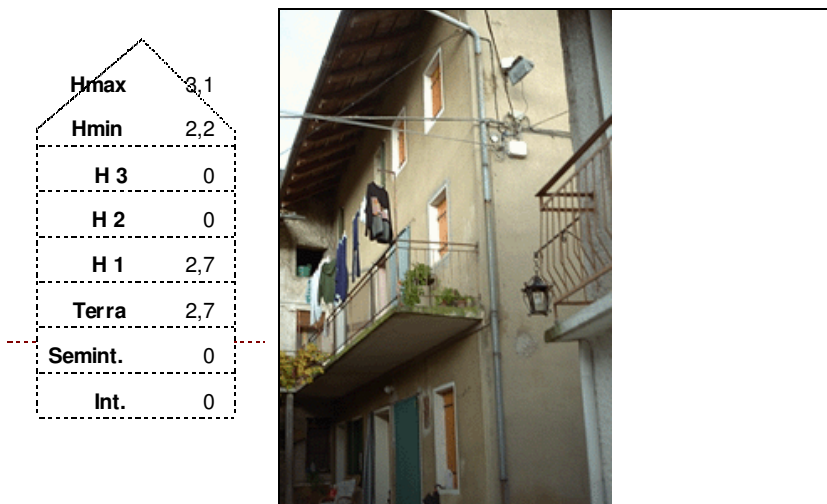
Note CASA RISTRUTTURATA DA PARECCHI ANNI
Superfetazion TERRAZZA CON TETTuccio AGGETTANTE DAL TETTO CHE SOSTITUISCE L'ORIGINARIO PIOL.

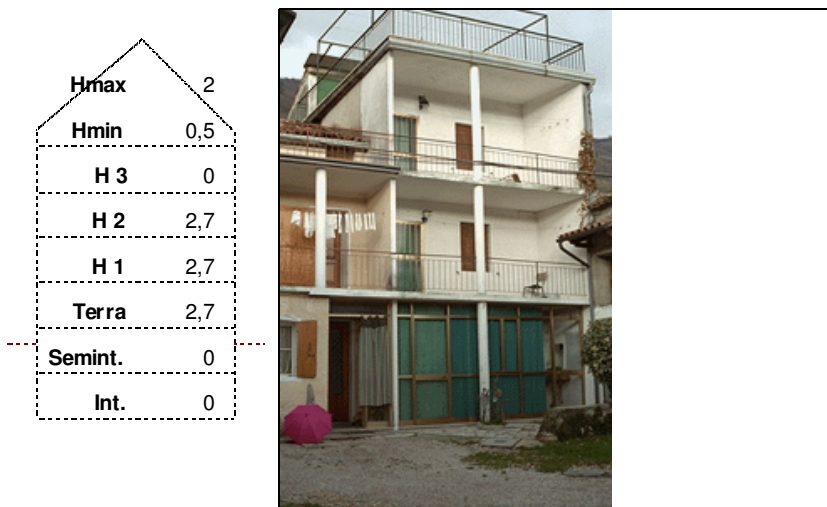
Note	EDIFICIO RISTRUTTURATO NON RISPETTANDO I CANONI.
Superfetazion	AMPIA VETRATA SULLA FACCIATA PRINCIPALE, SERRAMENTI IN ALLUMINIO, TERRAZZA POSTA SUL TETTO PIANO DI UNA PORZIONE DELL'EDIFICIO.

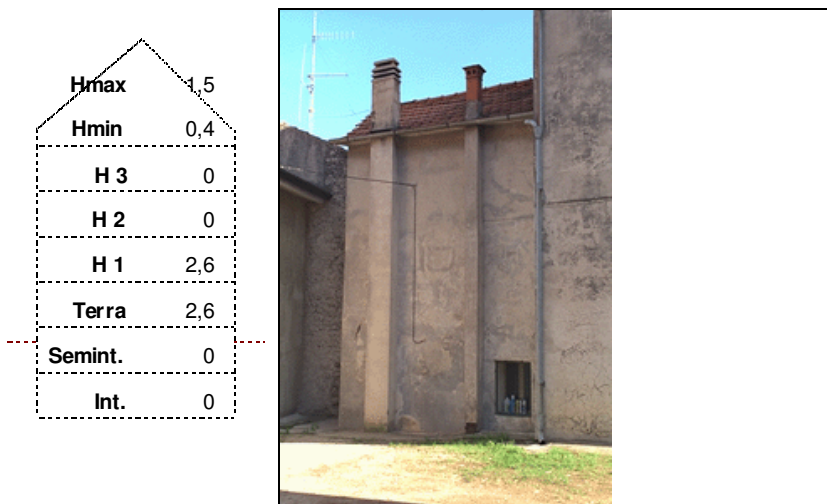
Superfetazion LE FINESTRE SONO STATE AMPIATE E PRESENTANO PERSIANE.

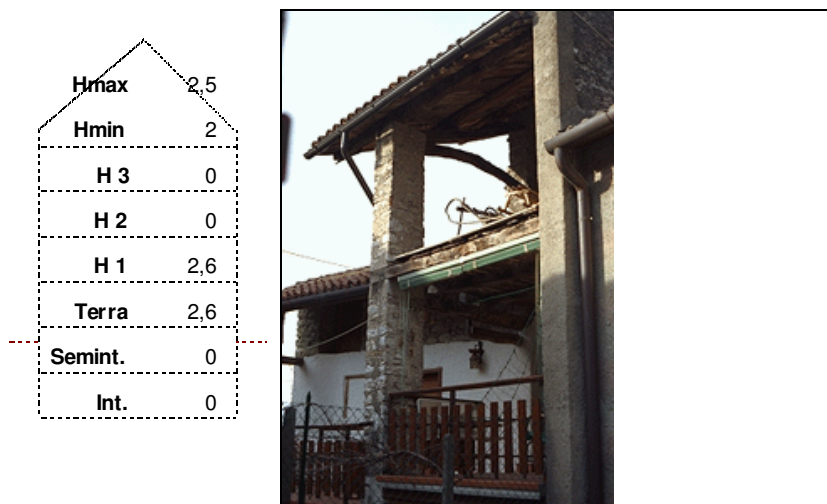
Note L'EDIFICIO PRESENTA: AL PIANO TERRA UN SOTTOPORTICO, AL PRIMO E AL SECONDO PIANO UN AMPIO PIOL.
Superfetazion

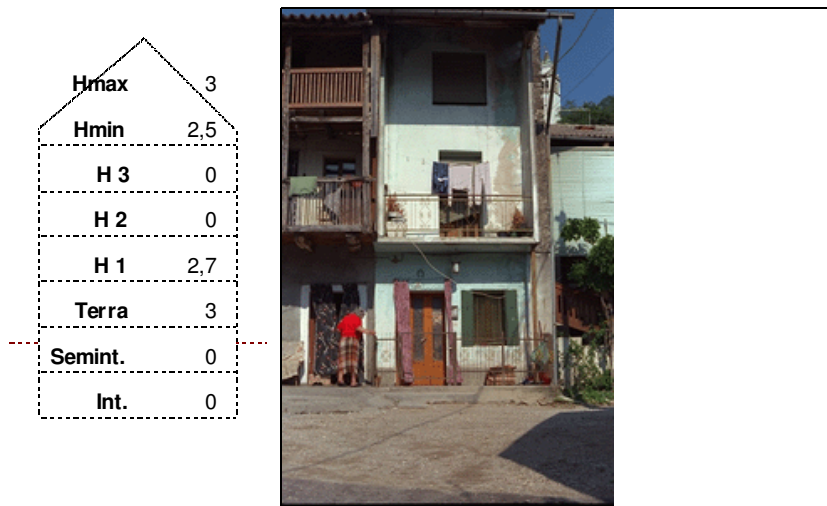
Superfetazion E' STATA AGGIUNTA UNA TERRAZZA IN C.A. CON COLONNINA IN FERRO. LA FACCIATA PRINCIPALE RISULTA PROFONDAMENTE ALTERATA.

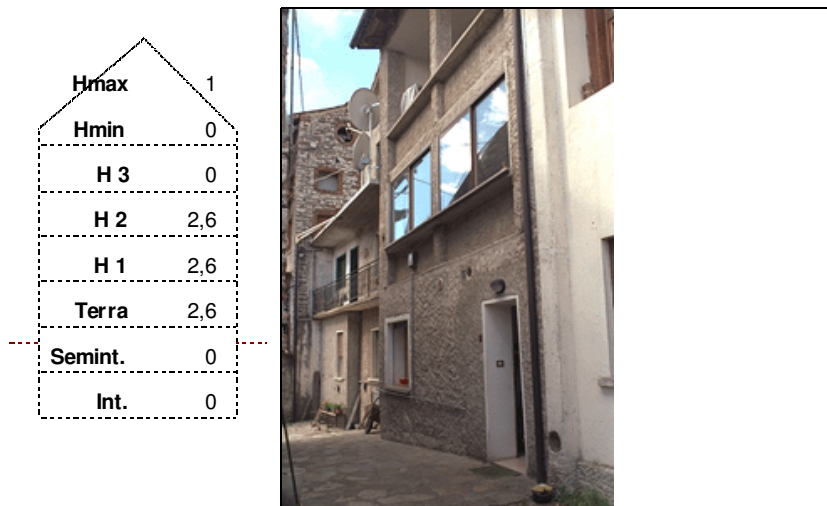
Superfetazion L' EDIFICIO E' STATO PROFONDAMENTE ALTERATO, IL PIOL E' STATO TRASFORMATO IN UNA STANZA .L'EDIFICIO SUL MAPPALE 752 E' DI SOLI 2 PIANI E DI RECENTE COSTRUZIONE.

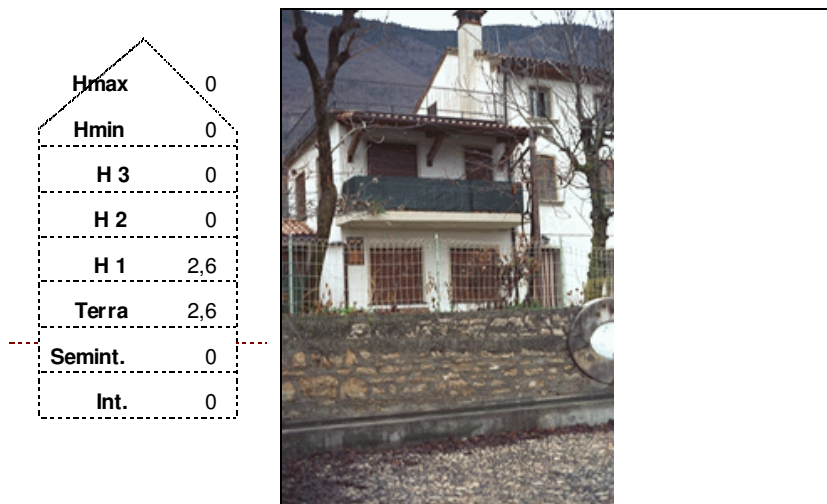
LE FINESTRE DELL' EDIFICIO HANNO DELLE PERSIANE. LA TERRAZZA E' IN C.A. ED E' COPERTA DA TETTOIA OGGETTANTE DAL TETTO. E' PRESENTE UNA COPERTURA PIANA CHE FA DA TERRAZZA.
