<b>D019</b>	<i>N. Edificio</i>	<i>Sup. Coperta m</i>	<b>40</b>	<i>Epoca</i>	Tra il 1946 e il 1961	<i>Condizioni fisiche</i>	Buono
		<i>Altezza m.</i>	<b>6</b>	<i>Tipologia</i>	Ad annesso rustico	<i>Qualità</i>	Nessuna
		<i>Volume</i>	<b>240</b>	<i>Destinazione</i>	Annesso agricolo	<i>Accessibilità carrabi</i>	Sufficiente
		<i>Piani</i>	<b>2</b>	<i>Modalità d'uso</i>	Utilizzato stagionalmente per lavoro	<i>Proprietario</i>

**Caratteristiche costruttive e materi.**

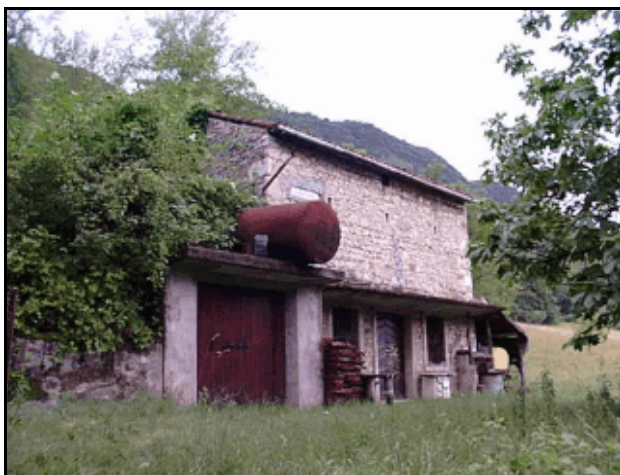
- Struttura compositiva: Tradizionale atipica, Giardino o orto privato, Stato: Integro
- Murature: In pietra eterogenea a corsi irregolari, Facciavista fugata grossolanamente, Stato: Sostanzialmente alterato
- Solai: Con struttura in legno e tavolato incrociato, Struttura a vista, Stato: Rifatto
- Copertura: A due falde con struttura in legno, Manto di copertura in coppi, Stato: Sostanzialmente alterato
- Finestre principali: Con stipiti e piattabanda in cotto, Senza copertina paracqua, Stato: Integro
- Finestre minimali: Riquadrate in pietra, Foro libero, Stato: Integro
- Ingresso principale: Dalla corte / giardino, Nessuna chiusura, Stato: Integro

Sono presenti: sulla sinistra dell'edificio un volume in cemento adibito a garage, sulla destra una baracca con struttura in legno e copertura in lamiera.

La vasca di accumulo dell'acqua potabile dovrà essere realizzata interrata.

Le superfetazioni possono essere recuperate con modalità analoghe a quanto previsto al punto A.2.4. dell'allegato A.2 alle N.T.A.

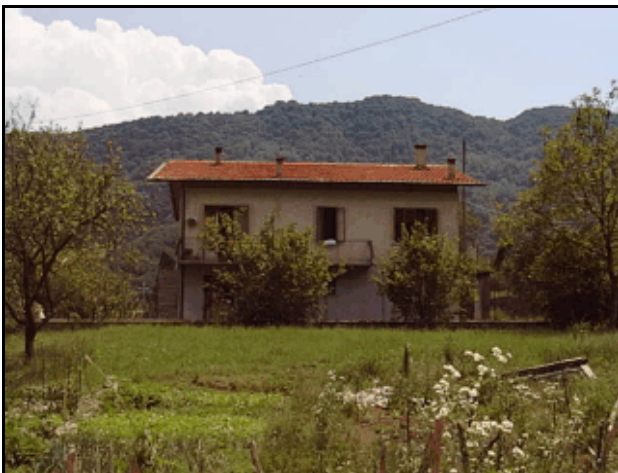
- Struttura compositiva: Edificio di nuova costruzione, Giardino o orto privato, Stato: Integro
- Murature: In laterizio, Intonaco fino, Stato: Integro
- Solai: In laterocemento, Controfitto in arelle o altro, Stato: Integro
- Copertura: In laterocemento, Manto di copertura in coppi, Stato: Integro
- Finestre principali: Con mazzetta di intonaco, Senza copertina paracqua, Stato: Integro
- Paramenti: Intonaco su tutte le facciate, Pittura sintetica, Stato: Integro
- Scale: Scale esterne in c.a., Parapetto in ferro, Stato: Integro
- Camini: Camini moderni, Canna fumaria su entrambe le facciate, Stato: Integro
- Ingresso principale: Dalla strada, Cancelli in ferro, Stato: Integro

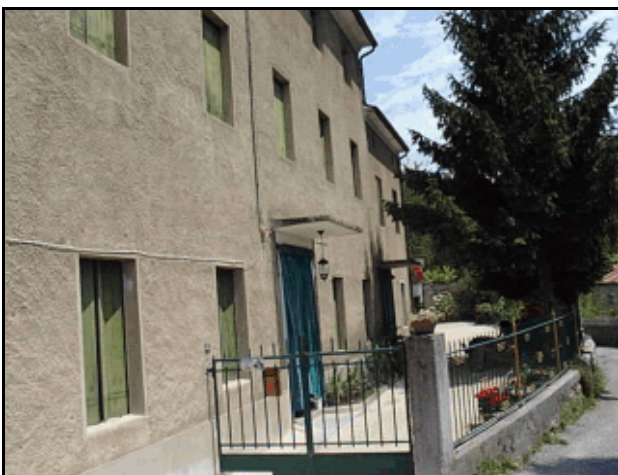
Sulla destra è presente un volume adibito a garage e sulla sinistra un volume di forma circolare.

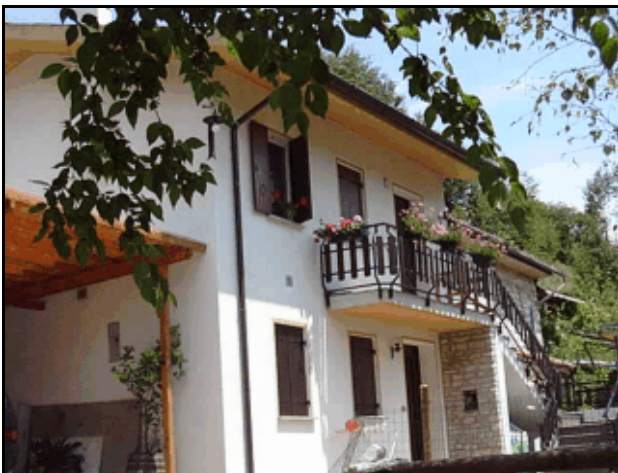
Sulla sinistra è presente una tettoia con struttura in legno adibita a garage.

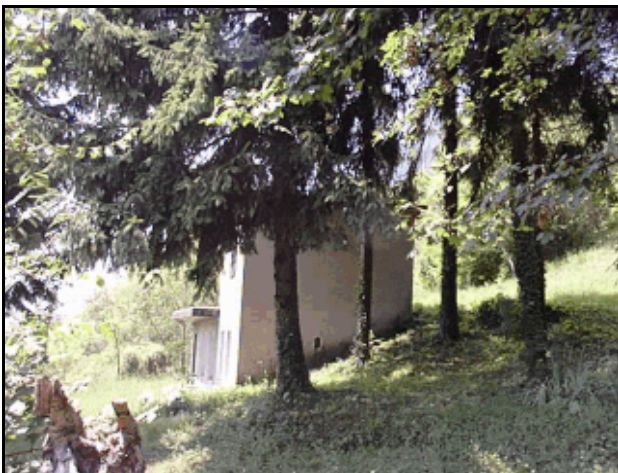
E' presente un annesso rustico di antica origine realizzato con pietra a secco.

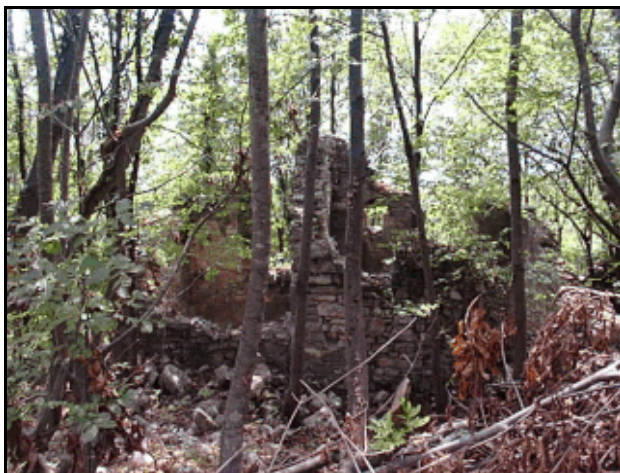
- Struttura compositiva: Tradizionale, Giardino o orto privato, Stato: Integro
- Murature: In pietra eterogenea a corsi irregolari, A secco, Stato: Integro
- Finestre principali: Con stipiti e piattabanda in pietra, Senza copertina paracqua, Stato: Integro
- Finestre minimali: Riquadrate in pietra, Foro libero, Stato: Integro
- Ingresso principale: Dalla corte / giardino, Nessuna chiusura, Stato: Integro

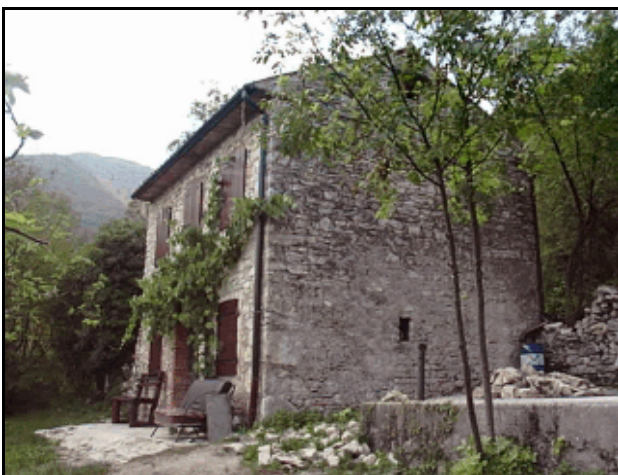
- Struttura compositiva: Tradizionale, Giardino o orto privato, Stato: Integro
- Murature: In pietra eterogenea a corsi irregolari, Facciavista fugata grossolanamente, Stato: Parzialmente alterato
- Solai: Con struttura in legno e tavolato incrociato, Struttura a vista, Stato: Integro
- Copertura: In laterocemento, Manto di copertura in coppi, Stato: Rifatto
- Finestre principali: Con stipiti in pietra e piattabanda in cotto sagomata ad arco, Senza copertina paracqua, Stato: Sostanzialmente alterato
- Finestre minimali: Riquadrate in cotto, Foro libero con copertina paracqua, Stato: Integro
- Camini: Con copertura a due falde in cotto, Canna fumaria interna, Stato: Rifatto
- Ingresso principale: Dalla strada, Nessuna chiusura, Stato: Integro

Soltanto una parte della costruzione originaria è stata recuperata e ristrutturata. E' ancora leggibile il sedime dell'intero edificio.

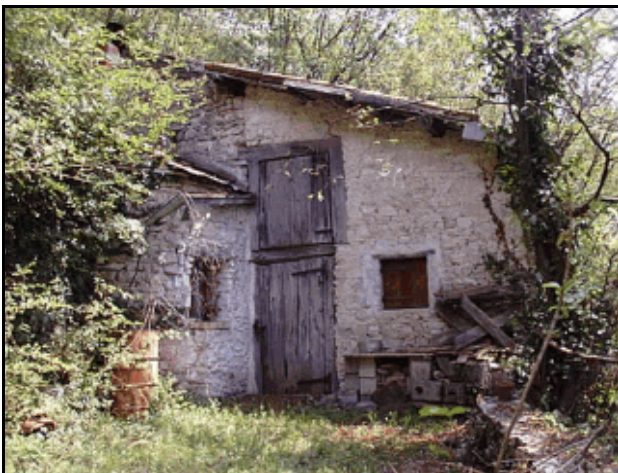
- Struttura compositiva: Tradizionale, Giardino o orto privato, Stato: Integro
- Murature: In pietra eterogenea a corsi irregolari, Facciavista fugata grossolanamente, Stato: Parzialmente alterato
- Solai: Con struttura in legno e tavolato incrociato, Struttura a vista, Stato: Integro
- Copertura: A due falde con struttura in legno, Manto di copertura in coppi, Stato: Parzialmente alterato
- Finestre principali: Senza stipiti e con piattabanda in legno, Senza copertina paracqua, Stato: Integro
- Finestre minimali: Con piattabanda in legno e/o materiali eterogenei, Foro libero, Stato: Parzialmente alterato
- Rotonda: A pianta circolare, Tetto in cotto, Stato: Integro
- Camini: Camini moderni, Canna fumaria interna, Stato: Rifatto
- Ingresso principale: Dalla strada, Nessuna chiusura, Stato: Integro

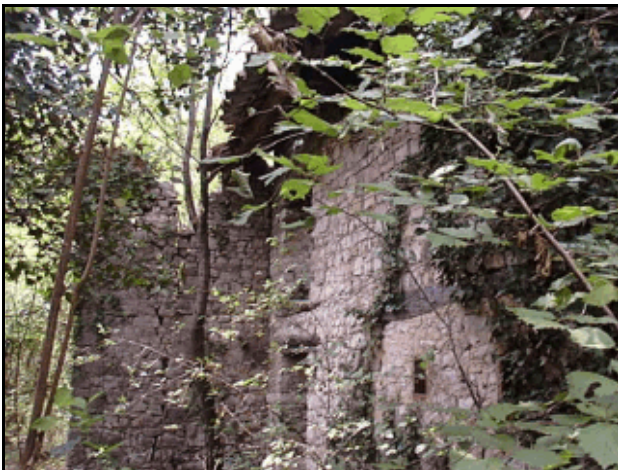
- Struttura compositiva: Tradizionale, Giardino o orto privato, Stato: Integro
- Murature: In pietra eterogenea a corsi irregolari, Facciavista fugata con cura, Stato: Integro
- Solai: Con struttura in legno e tavolato incrociato, Struttura a vista, Stato: Integro
- Copertura: A due falde con struttura in legno, Manto di copertura in coppi, Stato: Parzialmente alterato
- Finestre minimali: Riquadrate in pietra, Foro libero, Stato: Integro
- Rotonda: A pianta circolare, Tetto in pietra, Stato: Integro
- Ingresso principale: Dalla corte / giardino, Nessuna chiusura, Stato: Integro

Il sedime originario dell'edificio risale al 1500

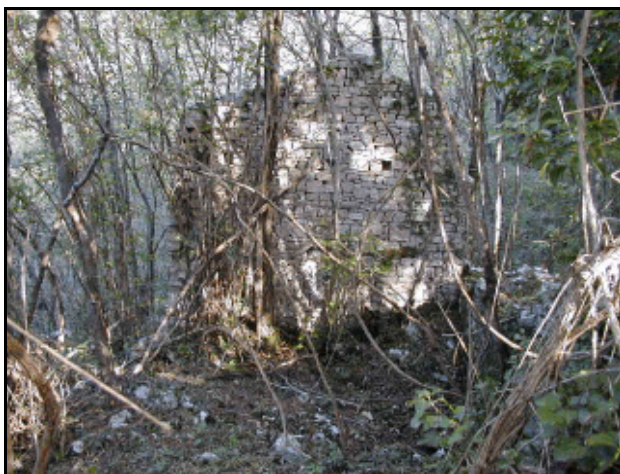
E' presente un sistema di terrazzamenti realizzati con muratura a secco.

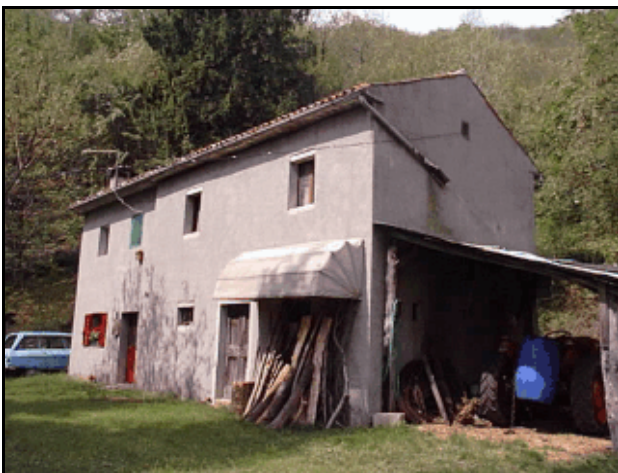
Sulla destra è presente una tettoia con struttura in legno e copertura in lamiera adibita a deposito legna ed attrezzi.

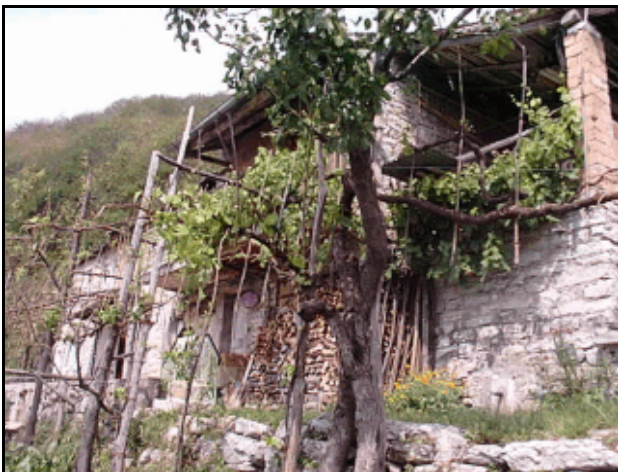
- Struttura compositiva: Tradizionale, Giardino o orto privato, Stato: Sostanzialmente alterato
- Murature: In pietra eterogenea a corsi irregolari, Facciavista fugata grossolanamente, Stato: Sostanzialmente alterato

Sulla destra è presente un volume con struttura in cemento e laterizio e copertura in lamiera.

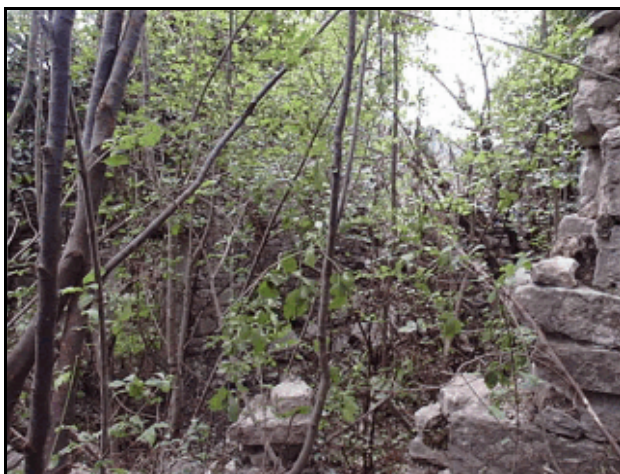
Rimangono soltanto tracce in pietra a secco del sedime originario. Una fitta vegetazione copre il volume.

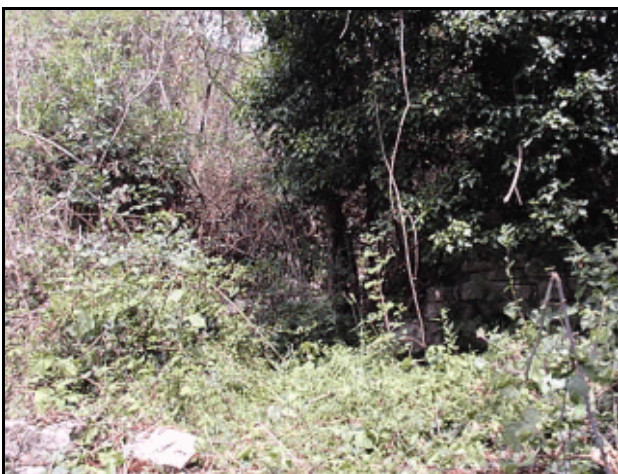
Rimangono soltanto tracce in pietra a secco del sedime originario. Una fitta vegetazione copre il volume.

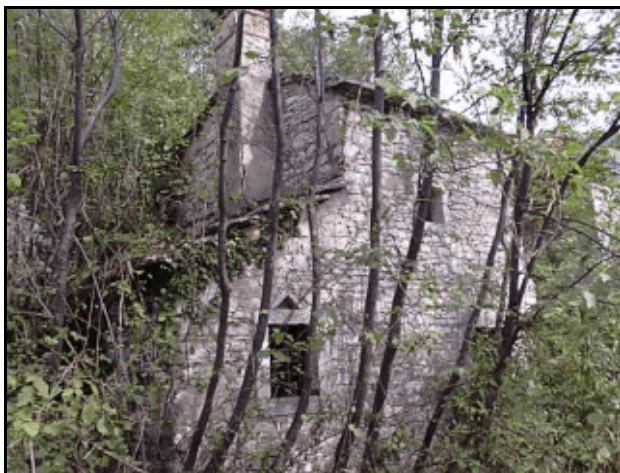
- Struttura compositiva: Tradizionale, Giardino o orto privato, Stato: Integro
- Murature: In pietra eterogenea a corsi irregolari, Facciavista fugata con cura, Stato: Integro
- Solai: Con struttura in legno e tavolato incrociato, Struttura a vista, Stato: Integro
- Copertura: A due falde con struttura in legno, Manto di copertura in pietra, Stato: Integro
- Finestre principali: Con stipiti e piattabanda in pietra, Senza copertina paracqua, Stato: Integro
- Finestre minimali: Riquadrate in pietra, Foro libero, Stato: Integro
- Rotonda: A pianta rettangolare, Tetto in pietra, Stato: Integro
- Scale: Scale esterne in pietra al piano terra in legno o assenti ai piani superiori, Senza parapetti, Stato: Integro
- Camini: Con copertura piana in pietra, Canna fumaria esterna sulla facciata secondaria, Stato: Integro
- Ingresso principale: Dalla corte / giardino, Nessuna chiusura, Stato: Integro

Nonostante lo stato di abbandono l'edificio è ancora integro.

La copertura in pietra esistente deve essere obbligatoriamente mantenuta e ripristinata o integrata nelle parti degradate o mancanti.

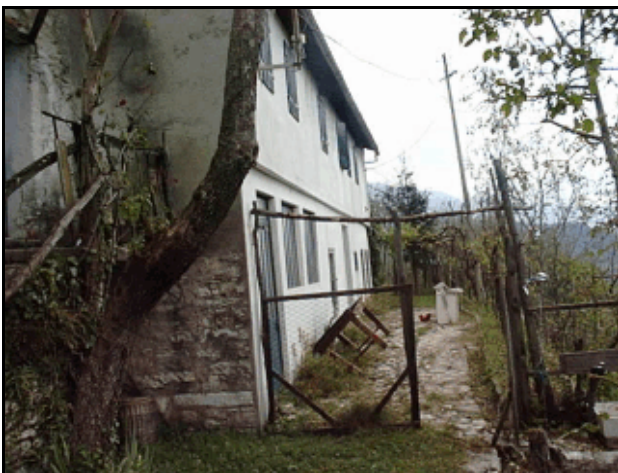
L'edificio, di recente costruzione, è stato realizzato sul sedime di una casera del 1800.

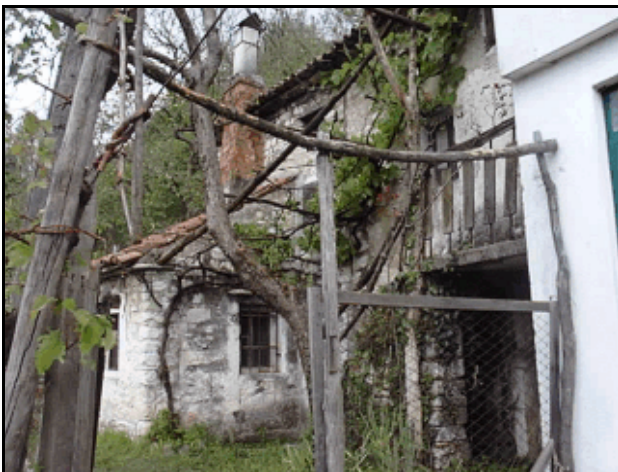
- Struttura compositiva: Tradizionale, Giardino o orto privato, Stato: Integro
- Murature: In pietra eterogenea a corsi irregolari, Facciavista fugata grossolanamente, Stato: Integro
- Solai: Con struttura in legno e tavolato incrociato, Struttura a vista, Stato: Integro
- Copertura: A due falde con struttura in legno, Manto di copertura in coppi, Stato: Integro
- Finestre principali: Con stipiti e piattabanda in pietra, Senza copertina paracqua, Stato: Integro
- Finestre minimali: Riquadrate in pietra, Inferriata, Stato: Integro
- Rotonda: A pianta rettangolare, Tetto in cotto, Stato: Integro
- Scale: Scale esterne in pietra, Parapetti in legno, Stato: Integro
- Camini: Camini moderni, Canna fumaria interna, Stato: Parzialmente alterato
- Ingresso principale: Dalla corte / giardino, Cancelli in ferro, Stato: Integro

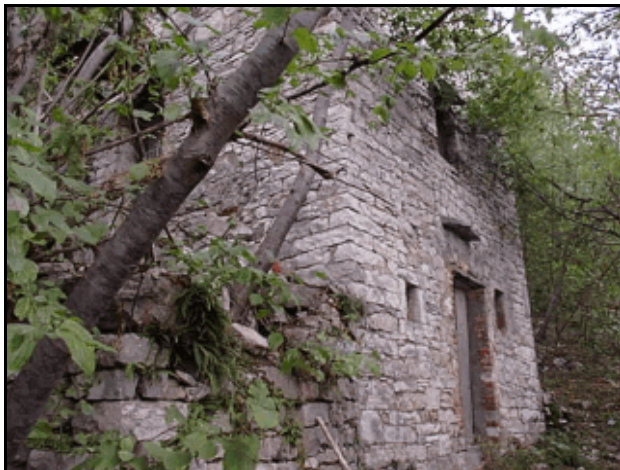
<b>N. Edificio</b>	<b>Sup. Coperta m</b>	<b>25</b>	<b>Epoca</b>	Prima del 1850	<b>Condizioni fisiche</b>	Cattivo
<b>D073</b>	<b>Altezza m.</b>	<b>7</b>	<b>Tipologia</b>	Ad annesso rustico	<b>Qualità</b>	Edificio dotato di valore ambientale
	<b>Volume</b>	<b>175</b>	<b>Destinazione</b>	Senza destinazione apparente	<b>Accessibilità carrabi</b>	Assente
	<b>Piani</b>	<b>2</b>	<b>Modalità d'uso</b>	Non utilizzato	<b>Proprietario</b>

- Struttura compositiva: Tradizionale, Senza scoperto, Stato: Integro
- Murature: In pietra eterogenea a corsi irregolari, Facciavista fugata grossolanamente, Stato: Integro
- Solai: Con struttura in legno e tavolato incrociato, Struttura a vista, Stato: Integro
- Copertura: A due falde con struttura in legno, Manto di copertura in coppi, Stato: Integro
- Finestre principali: Con stipiti e piattabanda in legno, Con copertina paracqua in pietra, Stato: Integro
- Finestre minimali: Riquadrate in pietra, Inferriata, Stato: Integro
- Ingresso principale: Dalla corte / giardino, Nessuna chiusura, Stato: Integro

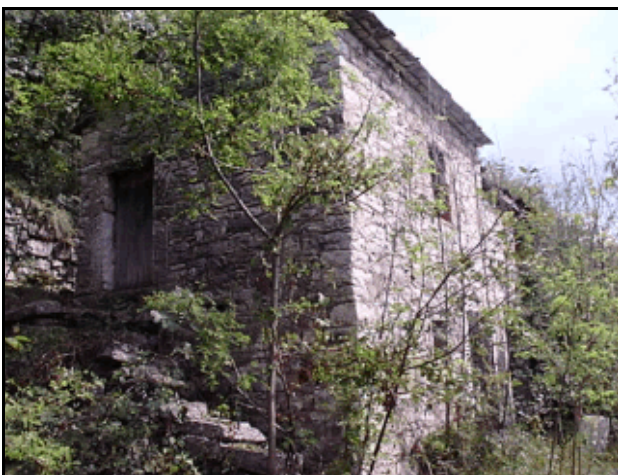
- Struttura compositiva: Tradizionale, Giardino o orto privato, Stato: Integro
- Murature: In pietra eterogenea a corsi irregolari, Facciavista fugata grossolanamente, Stato: Integro
- Solai: Con struttura in legno e tavolato incrociato, Struttura a vista, Stato: Integro
- Copertura: A due falde con struttura in legno, Manto di copertura in pietra, Stato: Integro
- Finestre principali: Con stipiti in cotto e piattabanda in pietra o legno, Senza copertina paracqua, Stato: Integro
- Finestre minimali: Riquadrate in pietra, Inferrata, Stato: Integro
- Scale: Scale esterne in pietra al piano terra in legno o assenti ai piani superiori, Senza parapetti, Stato: Integro
- Ingresso principale: Dalla corte / giardino, Nessuna chiusura, Stato: Integro

Il volume ribassato sulla destra, risale a un'epoca successiva rispetto al corpo principale ( fine dell'800 e l'inizio del '900).

La copertura in pietra esistente deve essere obbligatoriamente mantenuta e ripristinata o integrata nelle parti degradate o mancanti.

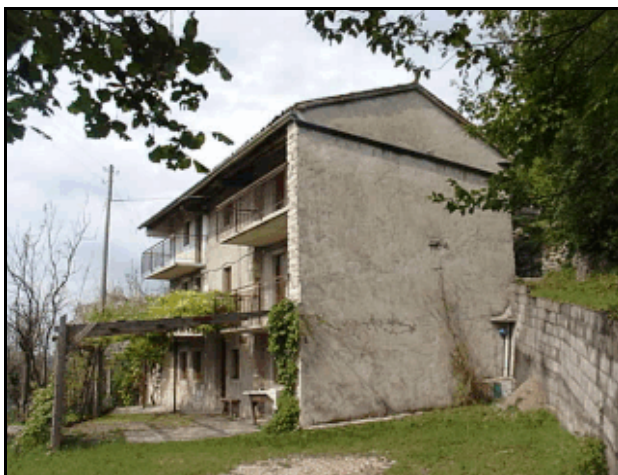
- Struttura compositiva: Tradizionale atipica, Giardino o orto privato, Stato: Integro
- Murature: In laterizio, Intonaco fino, Stato: Integro
- Solai: In laterocemento, Struttura a vista, Stato: Integro
- Copertura: A due falde con struttura in legno, Manto di copertura in coppi, Stato: Integro
- Finestre principali: Con mazzetta di intonaco, Senza copertina paracqua, Stato: Integro
- Paramenti: Intonaco per parti e pietra a facciavista, Grezzo, Stato: Integro
- Camini: Camini moderni, Canna fumaria interna, Stato: Integro
- Ingresso principale: Dalla corte / giardino, Nessuna chiusura, Stato: Integro

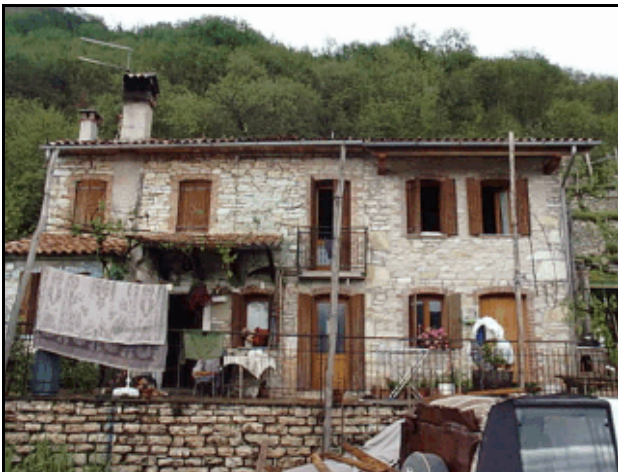
- Struttura compositiva: Edificio di nuova costruzione, Giardino o orto privato, Stato: Integro
- Murature: In pietra squadrata in opera a corsi regolari, Facciavista fugata con cura, Stato: Integro
- Solai: In laterocemento, Controfitto in arelle o altro, Stato: Integro
- Finestre principali: Con stipiti in pietra e piattabanda in cotto sagomata ad arco, Senza copertina paracqua, Stato: Integro
- Camini: Camini moderni, Canna fumaria esterna sulla facciata principale, Stato: Integro
- Ingresso principale: Dalla corte / giardino, Nessuna chiusura, Stato: Integro
- Copertura: In laterocemento, Manto di copertura in coppi, Stato: Integro

L'edificio è stato costruito sul sedime di una casera risalente al 1800.

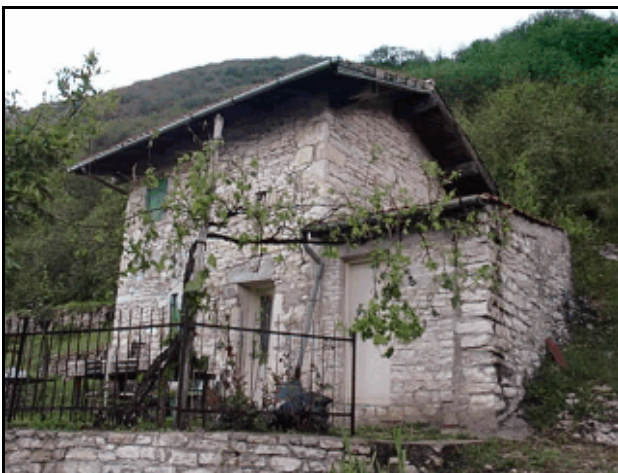
- Struttura compositiva: Tradizionale, Giardino o orto privato, Stato: Integro
- Murature: In pietra eterogenea a corsi irregolari, Facciavista fugata grossolanamente, Stato: Integro
- Solai: Con struttura in legno e tavolato incrociato, Struttura a vista, Stato: Integro
- Copertura: A due falde con struttura in legno, Manto di copertura in coppi, Stato: Integro
- Finestre principali: Con stipiti e piattabanda in legno, Senza copertina paracqua, Stato: Integro
- Ingresso principale: Dalla corte / giardino, Nessuna chiusura, Stato: Integro

L'edificio è stato costruito sul sedime di una vecchia malga.

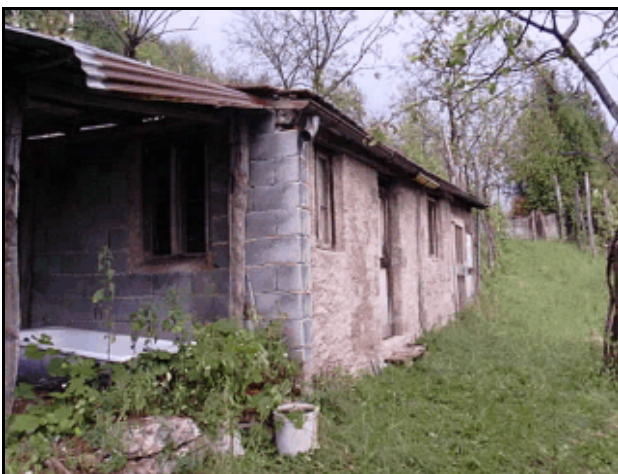
- Struttura compositiva: Tradizionale atipica, Giardino o orto privato, Stato: Integro
- Murature: In pietra eterogenea a corsi irregolari, Facciavista fugata grossolanamente, Stato: Integro
- Copertura: A due falde con struttura in legno, Manto di copertura di materiali incongrui, Stato: Parzialmente alterato
- Finestre principali: Con stipiti e piattabanda in pietra, Senza copertina paracqua, Stato: Integro
- Ingresso principale: Dalla corte / giardino, Nessuna chiusura, Stato: Integro

Sulla sinistra è presente un volume in cemento con copertura in lamiera.

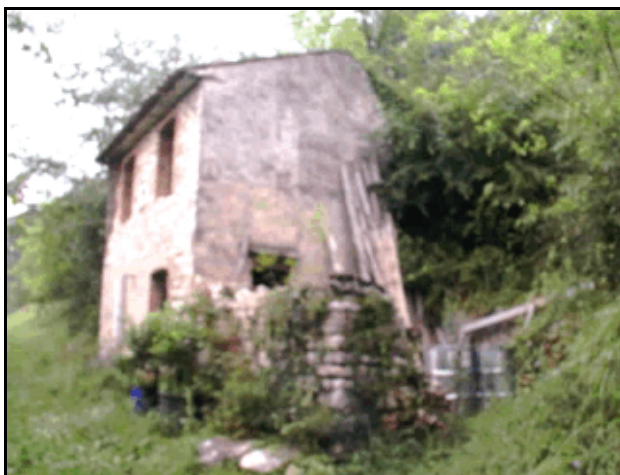
- Struttura compositiva: Tradizionale, Giardino o orto privato, Stato: Integro
- Murature: In pietra eterogenea a corsi irregolari, Facciavista fugata grossolanamente, Stato: Integro
- Solai: Con struttura in legno e tavolato incrociato, Struttura a vista, Stato: Rifatto
- Copertura: A due falde con struttura in legno, Manto di copertura in coppi, Stato: Rifatto
- Finestre principali: Con stipiti in pietra e piattabanda in legno, Senza copertina paracqua, Stato: Parzialmente alterato
- Finestre minimali: Con piattabanda in legno e/o materiali eterogenei, Foro libero, Stato: Parzialmente alterato
- Paramenti: Intonaco solamente parziale, Grezzo, Stato: Parzialmente alterato
- Ingresso principale: Dalla corte / giardino, Nessuna chiusura, Stato: Integro

Adossate al lato Ovest dell'edificio sono presenti delle murature di cui non è verificabile l'appartenenza o meno all'impianto originario e l'epoca di realizzazione.

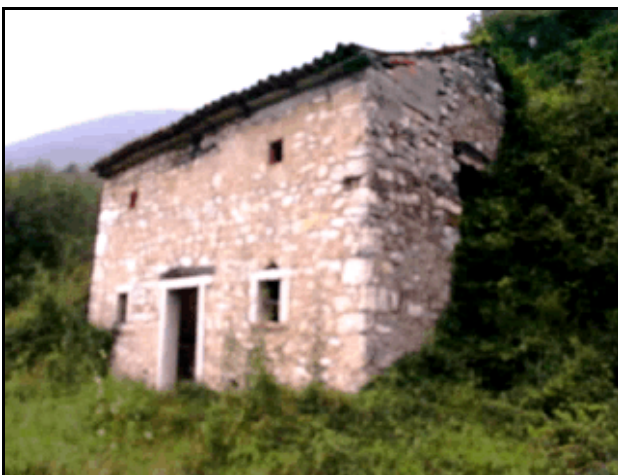
- Struttura compositiva: Tradizionale, Giardino o orto privato, Stato: Integro
- Murature: In pietra eterogenea a corsi irregolari, Facciavista fugata grossolanamente, Stato: Integro
- Solai: Con struttura in legno e tavolato incrociato, Struttura a vista, Stato: Integro
- Copertura: A due falde con struttura in legno, Manto di copertura in coppi, Stato: Integro
- Finestre principali: Con stipiti e piattabanda in pietra, Senza copertina paracqua, Stato: Integro
- Finestre minimali: Riquadrate in cotto, Foro libero, Stato: Integro
- Ingresso principale: Dalla corte / giardino, Nessuna chiusura, Stato: Integro

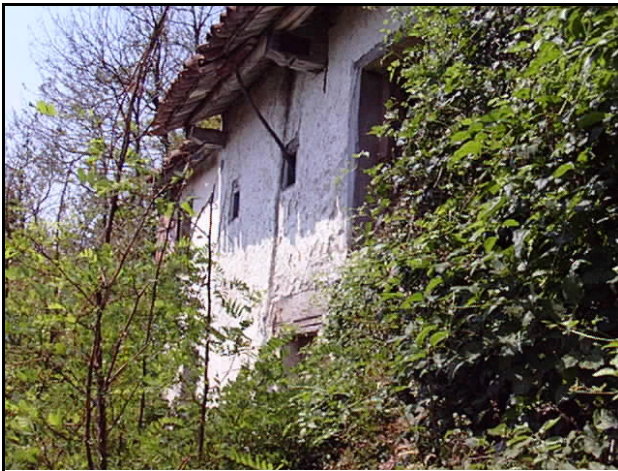
L'edificio è in parte coperto da fitta vegetazione.

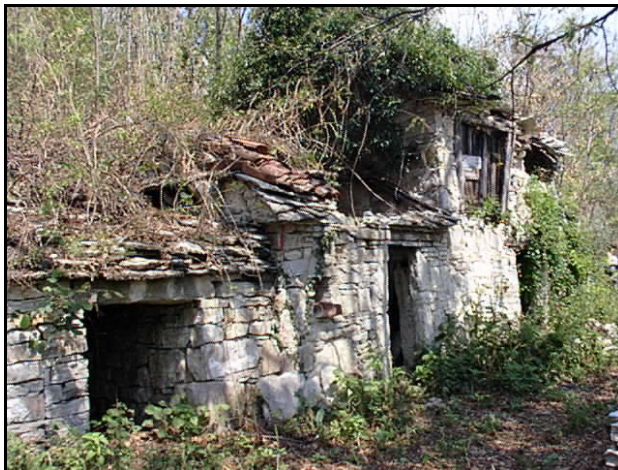
- Struttura compositiva: Tradizionale, Giardino o orto privato, Stato: Integro
- Murature: In pietra eterogenea a corsi irregolari, A secco, Stato: Integro
- Solai: Con struttura in legno e tavolato incrociato, Struttura a vista, Stato: Integro
- Copertura: A due falde con struttura in legno, Manto di copertura in pietra, Stato: Integro
- Finestre principali: Con stipiti e piattabanda in legno, Senza copertina paracqua, Stato: Integro
- Finestre minimali: Riquadrate in pietra, Inferriata, Stato: Integro
- Ingresso principale: Dalla strada, Cannello in ferro, Stato: Integro

La copertura in pietra esistente deve essere obbligatoriamente mantenuta e ripristinata o integrata nelle parti degradate o mancanti.

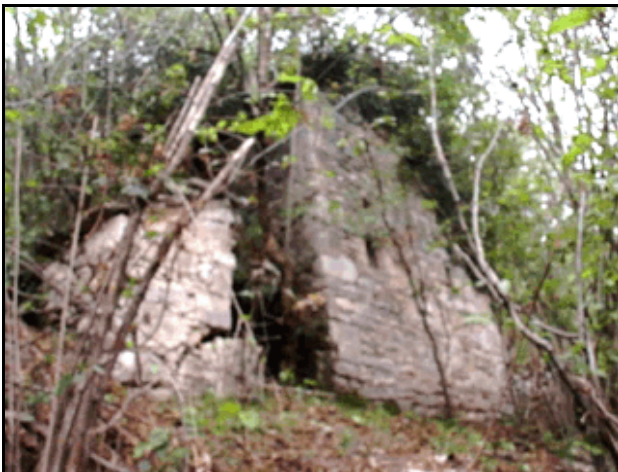
L'edificio è in gran parte crollato. Il volume, con pianta a L, è costituito da un corpo ad 1 piano, con pianta di circa 15m x 5 m, di cui è leggibile unicamente l'attacco a terra e da un corpo avanzato, su 2 piani, con pianta di circa 7m x 5m.

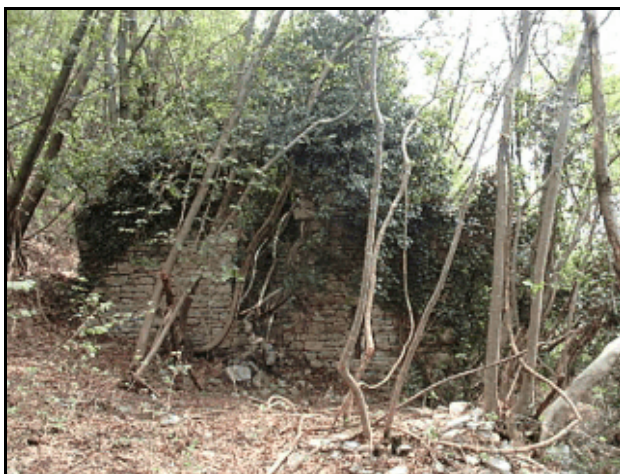
Al corpo principale è addossato un secondo volume di circa 20 mq.

La copertura in pietra esistente deve essere obbligatoriamente mantenuta e ripristinata o integrata nelle parti degradate o mancanti.

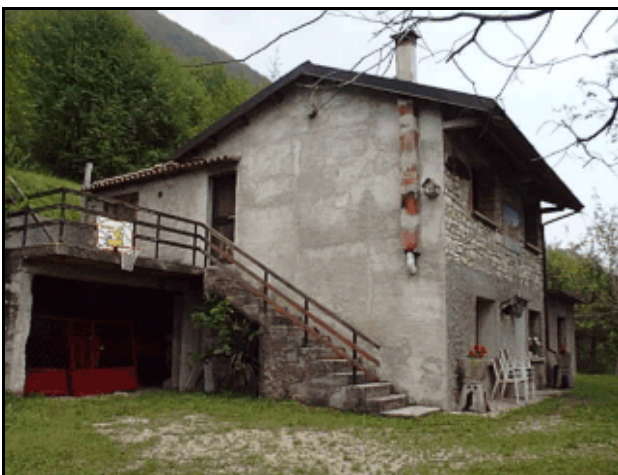
- Struttura compositiva: Tradizionale, Giardino o orto privato, Stato: Integro
- Murature: In pietra eterogenea a corsi irregolari, Facciavista fugata grossolanamente, Stato: Integro
- Copertura: A due falde con struttura in legno, Manto di copertura in coppi, Stato: Rifatto
- Solai: Con struttura in legno e tavolato incrociato, Struttura a vista, Stato: Rifatto
- Finestre principali: Senza stipiti e con piattabanda in legno, Senza copertina paracqua, Stato: Parzialmente alterato
- Finestre minimali: Riquadrate in pietra, Foro libero, Stato: Parzialmente alterato
- Camini: Con copertura a due falde in cotto, Canna fumaria esterna sulla facciata secondaria, Stato: Rifatto
- Ingresso principale: Dalla corte / giardino, Nessuna chiusura, Stato: Integro

L'edificio è costituito da un corpo centrale a 2 piani e da volumi ad 1 piano addossati ai lati in epoche diverse. L'edificio è stato ristrutturato di recente.

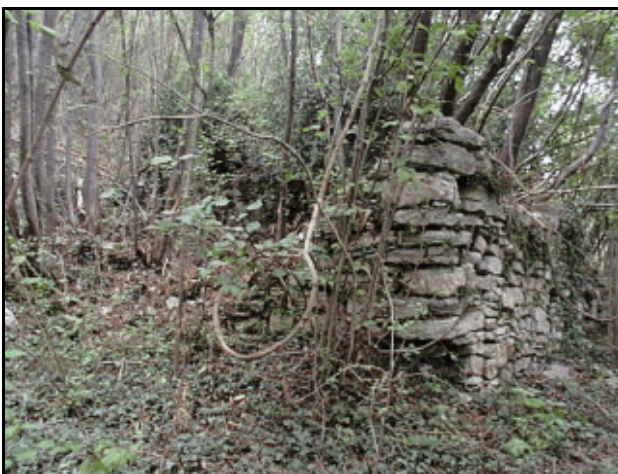
L'edificio è in gran parte crollato e sono solo parzialmente riconoscibili le aperture sul lato est dove è presente anche una vasca in pietra per la raccolta delle acque piovane.

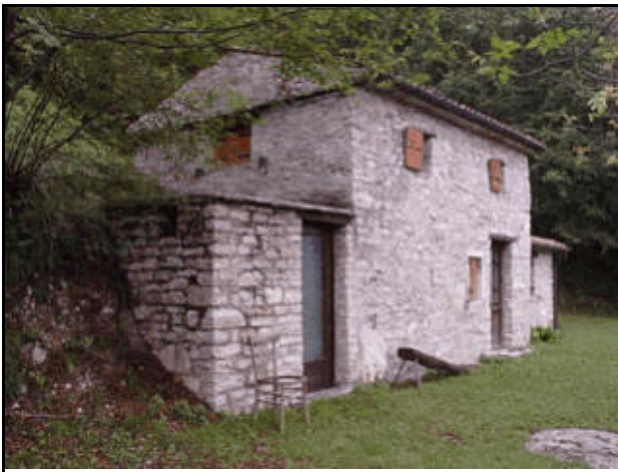
- Struttura compositiva: Tradizionale, Giardino o orto privato, Stato: Integro
- Murature: In pietra eterogenea a corsi irregolari, Facciavista fugata grossolanamente, Stato: Sostanzialmente alterato
- Finestre principali: Senza mazzetta di intonaco, Senza copertina paracqua, Stato: Rifatto
- Paramenti: Intonaco solamente parziale, Grezzo, Stato: Rifatto
- Camini: Camini moderni, Canna fumaria esterna sulla facciata secondaria, Stato: Rifatto
- Ingresso principale: Dalla corte / giardino, Nessuna chiusura, Stato: Integro

L'edificio è costituito da un corpo centrale a 2 piani, sui lati secondari e posteriore sono addossati una serie di volumi ad 1 piano incongrui nelle forme e nei materiali.

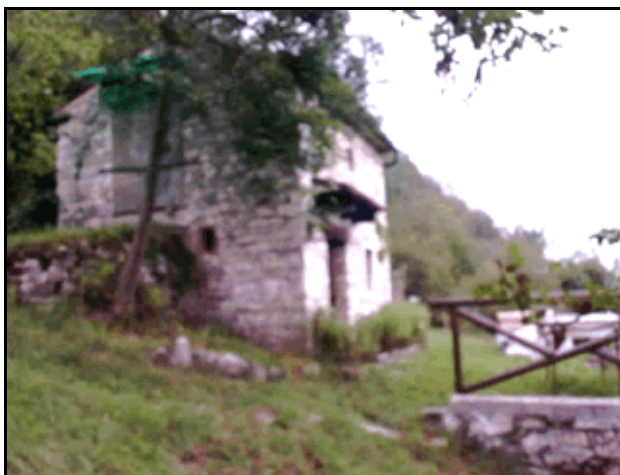
- Struttura compositiva: Tradizionale, Giardino o orto privato, Stato: Integro
- Murature: In pietra eterogenea a corsi irregolari, Facciavista fugata grossolanamente, Stato: Integro
- Solai: Con struttura in legno e tavolato incrociato, Struttura a vista, Stato: Rifatto
- Copertura: A due falde con struttura in legno, Manto di copertura in coppi, Stato: Rifatto
- Finestre principali: Con stipiti e piattabanda in pietra, Senza copertina paracqua, Stato: Integro
- Finestre minimali: Riquadrate in cotto, Foro libero, Stato: Rifatto
- Camini: Camini moderni, Canna fumaria esterna sulla facciata secondaria, Stato: Rifatto
- Ingresso principale: Dalla corte / giardino, Nessuna chiusura, Stato: Integro

Nelle adiacenze sono presenti baracche in legno e/o lamiera per il deposito di materiali e attrezzi.

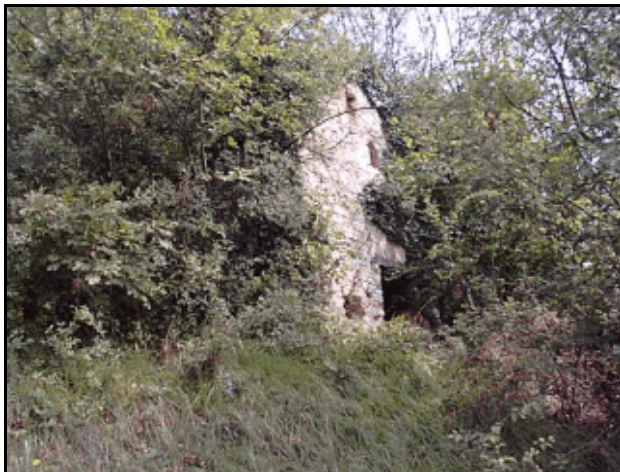
- Struttura compositiva: Tradizionale con sottotetto/fienile aperto, Giardino o orto privato, Stato: Integro
- Murature: In pietra eterogenea a corsi irregolari, A secco, Stato: Integro
- Copertura: A due falde con struttura in legno, Manto di copertura in coppi, Stato: Integro
- Finestre principali: Con stipiti in pietra e piattabanda in cotto, Senza copertina paracqua, Stato: Integro
- Finestre minimali: Riquadrate in cotto, Inferriata, Stato: Integro
- Solai: Con struttura in legno e tavolato incrociato, Struttura a vista, Stato: Integro
- Ingresso principale: Dalla strada, Nessuna chiusura, Stato: Integro

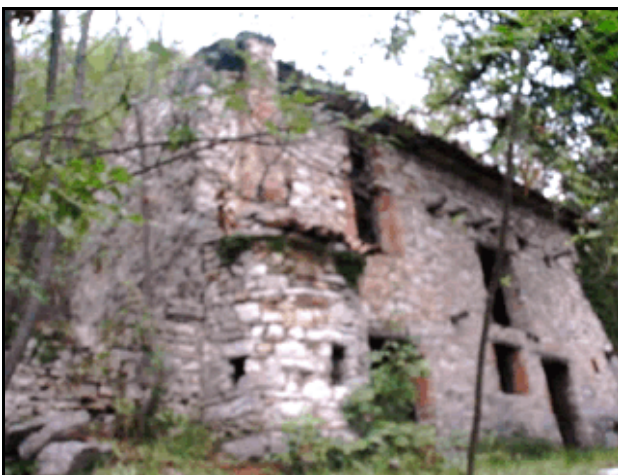
- Struttura compositiva: Tradizionale, Giardino o orto privato, Stato: Integro
- Murature: In pietra eterogenea a corsi irregolari, Facciavista fugata grossolanamente, Stato: Integro
- Solai: Con struttura in legno e tavolato incrociato, Struttura a vista, Stato: Integro
- Copertura: A due falde con struttura in legno, Manto di copertura in coppi, Stato: Integro
- Finestre principali: Con stipiti in cotto e piattabanda in pietra o legno, Senza copertina paracqua, Stato: Integro
- Finestre minimali: Riquadrate in pietra, Foro libero, Stato: Integro
- Camini: Con copertura piana in pietra, Canna fumaria esterna sulla facciata principale, Stato: Integro
- Ingresso principale: Dalla corte / giardino, Nessuna chiusura, Stato: Integro

Il corpo centrale varia da due a tre livelli, ai lati vi sono addossati volumi parzialmente crollati ad un piano per circa 80 mc complessivi.

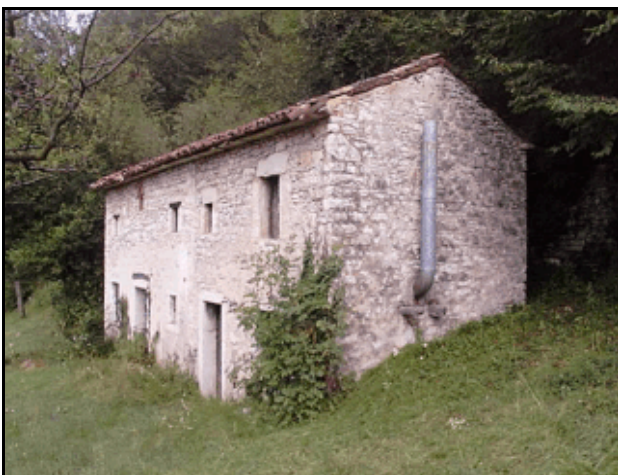
- Struttura compositiva: Tradizionale, Giardino o orto privato, Stato: Integro
- Murature: In pietra eterogenea a corsi irregolari, Facciavista fugata grossolanamente, Stato: Integro
- Solai: Con struttura in legno e tavolato incrociato, Struttura a vista, Stato: Integro
- Copertura: A due falde con struttura in legno, Manto di copertura in coppi, Stato: Integro
- Finestre principali: Con stipiti e piattabanda in pietra, Senza copertina paracqua, Stato: Integro
- Finestre minimali: Riquadrate in pietra, Foro libero, Stato: Integro
- Camini: Camini moderni, Canna fumaria esterna sulla facciata secondaria, Stato: Rifatto
- Ingresso principale: Dalla corte / giardino, Nessuna chiusura, Stato: Integro

Sul lato Ovest sono presenti tracce di un preesistente piccolo volume adibito a deposito di circa 27 mc, realizzato in pietra a secco e con copertura ad un'unica falda. Sul lato Est è presente una vasca circolare in pietra per la raccolta delle acque piovane.

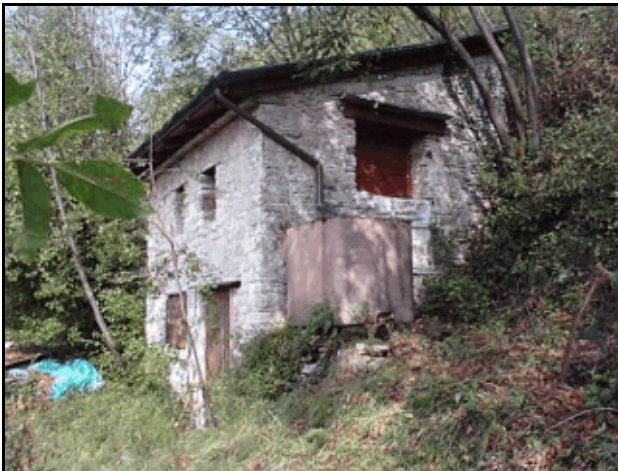
- Struttura compositiva: Tradizionale, Giardino o orto privato, Stato: Integro
- Murature: In pietra eterogenea a corsi irregolari, Facciavista fugata grossolanamente, Stato: Parzialmente alterato
- Solai: Con struttura in legno e tavolato incrociato, Struttura a vista, Stato: Rifatto
- Copertura: Di foggia irregolare o ad una falda con struttura in legno, Manto di copertura di materiali incongrui, Stato: Rifatto
- Finestre principali: Con stipiti e piattabanda in pietra, Con copertina paracqua in pietra, Stato: Rifatto
- Finestre minimali: Riquadrate in pietra, Foro libero, Stato: Integro
- Ingresso principale: Dalla corte / giardino, Nessuna chiusura, Stato: Integro

L'edificio è stato recentemente ristrutturato.

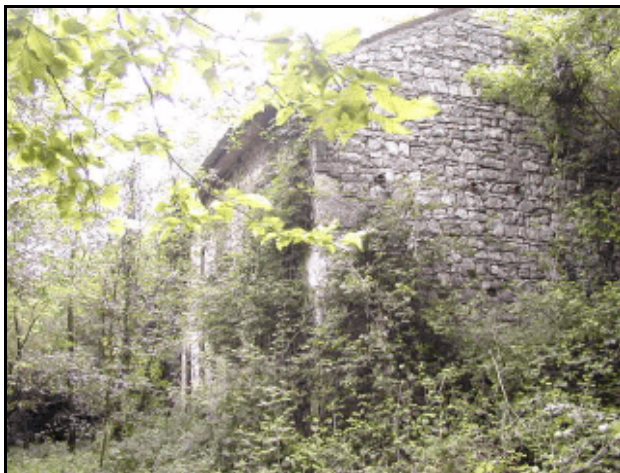
- Struttura compositiva: Tradizionale, Giardino o orto privato, Stato: Integro
- Murature: In materiali eterogenei a corsi irregolari, Facciavista fugata grossolanamente, Stato: Sostanzialmente alterato
- Solai: Con struttura in legno e tavolato incrociato, Struttura a vista, Stato: Integro
- Copertura: A due falde con struttura in legno, Manto di copertura in coppi, Stato: Parzialmente alterato
- Finestre principali: Con stipiti in cotto e piattabanda in pietra o legno, Senza copertina paracqua, Stato: Integro
- Finestre minimali: Con piattabanda in legno e/o materiali eterogenei, Inferriata, Stato: Integro
- Paramenti: Intonaco solamente parziale, Pittura colorata, Stato: Sostanzialmente alterato
- Scale: Scale interne in legno o pietra, Senza parapetti, Stato: Integro
- Ingresso principale: Dalla corte / giardino, Nessuna chiusura, Stato: Integro

Al corpo principale, avente una superficie di circa 13m x 6m e h pari a 7,5m, risultano addossati lateralmente due volumi di epoca successiva.

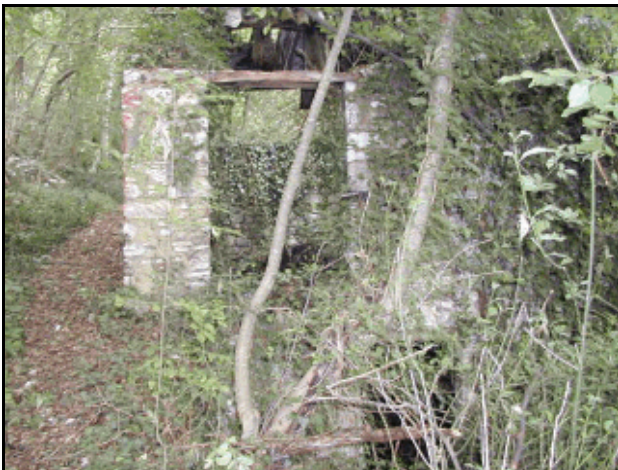
- Struttura compositiva: Tradizionale, Giardino o orto privato, Stato: Integro
- Murature: In pietra eterogenea a corsi irregolari, Facciavista fugata grossolanamente, Stato: Integro
- Solai: Con struttura in legno e tavolato incrociato, Struttura a vista, Stato: Integro
- Copertura: A due falde con struttura in legno, Manto di copertura in pietra, Stato: Parzialmente alterato
- Finestre principali: Con stipiti in pietra e piattabanda in legno, Senza copertina paracqua, Stato: Integro
- Finestre minimali: Riquadrate in cotto, Foro libero, Stato: Integro
- Ingresso principale: Dalla corte / giardino, Nessuna chiusura, Stato: Integro

La copertura e il solaio interno sono in gran parte crollati.

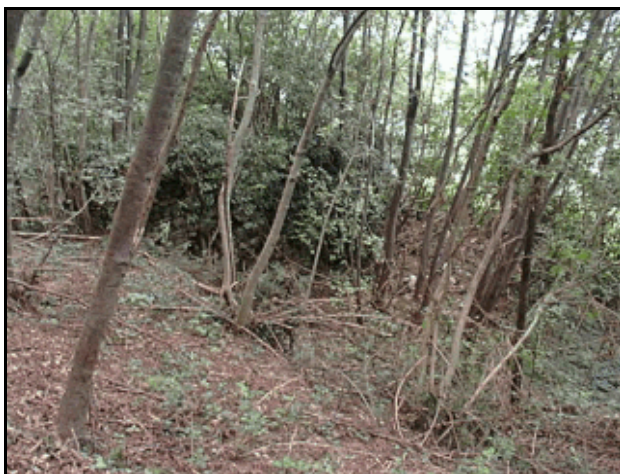
L'edificio, già non individuabile chiaramente all'epoca del precedente rilievo, risulta coperto da fitta vegetazione e non rilevabile.

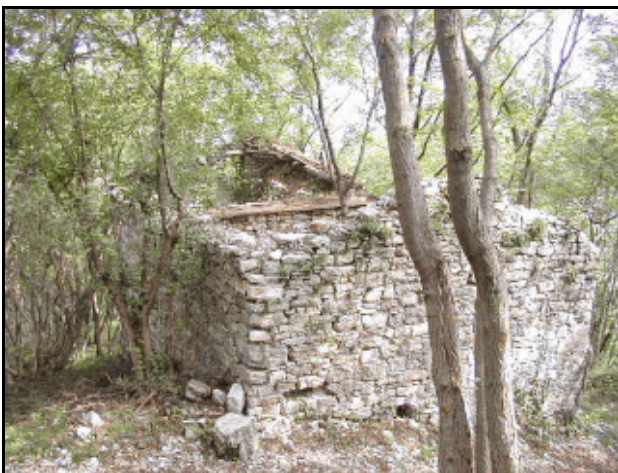
- Struttura compositiva: Tradizionale, Giardino o orto privato, Stato: Integro
- Murature: In pietra eterogenea a corsi irregolari, Facciavista fugata grossolanamente, Stato: Integro
- Solai: Con struttura in legno e tavolato incrociato, Struttura a vista, Stato: Integro
- Copertura: A due falde con struttura in legno, Manto di copertura in coppi, Stato: Integro
- Finestre principali: Con stipiti e piattabanda in legno, Senza copertina paracqua, Stato: Integro
- Finestre minimali: Riquadrate in cotto, Foro libero, Stato: Integro
- Ingresso principale: Dalla corte / giardino, Nessuna chiusura, Stato: Integro

La copertura e la facciata principale sono ormai interamente crollate.

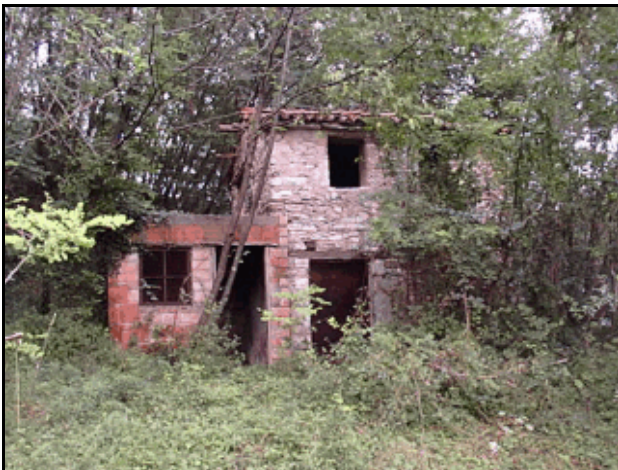
- Struttura compositiva: Tradizionale, Giardino o orto privato, Stato: Integro
- Murature: In pietra eterogenea a corsi irregolari, Facciavista fugata grossolanamente, Stato: Integro
- Solai: Con struttura in legno e tavolato incrociato, Struttura a vista, Stato: Integro
- Copertura: A due falde con struttura in legno, Manto di copertura in coppi, Stato: Parzialmente alterato
- Finestre principali: Senza stipiti e con piattabanda in legno, Senza copertina paracqua, Stato: Integro
- Finestre minimali: Con piattabanda in legno e/o materiali eterogenei, Inferrata, Stato: Integro
- Ingresso principale: Dalla strada, Nessuna chiusura, Stato: Integro

Adiacente al corpo principale è presente un volume di circa 2,5m x 2,5m x 3m.

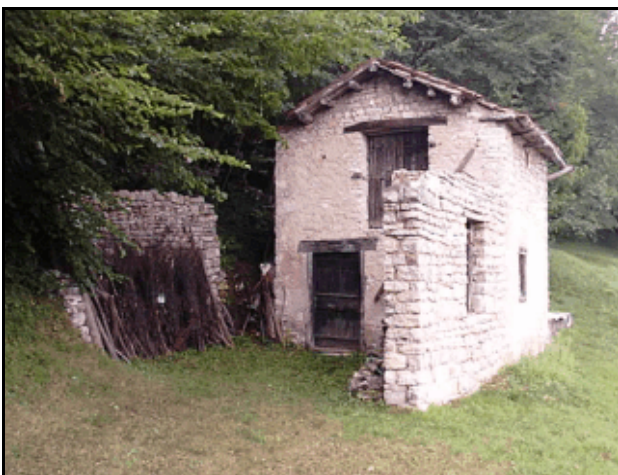
- Struttura compositiva: Tradizionale, Giardino o orto privato, Stato: Integro
- Murature: In pietra eterogenea a corsi irregolari, Facciavista fugata grossolanamente, Stato: Integro
- Solai: Con struttura in legno e tavolato incrociato, Struttura a vista, Stato: Rifatto
- Copertura: A due falde con struttura in legno, Manto di copertura in coppi, Stato: Parzialmente alterato
- Finestre principali: Con stipiti e piattabanda in legno, Senza copertina paracqua, Stato: Integro
- Finestre minimali: Riquadrate in cotto, Foro libero, Stato: Integro
- Paramenti: Intonaco per parti e pietra a facciavista, Grezzo, Stato: Parzialmente alterato
- Ingresso principale: Dalla corte / giardino, Nessuna chiusura, Stato: Integro

Al volume principale risultano rispettivamente addossato e adiacente setti murari che non paiono appartenere all'organismo edilizio originario.

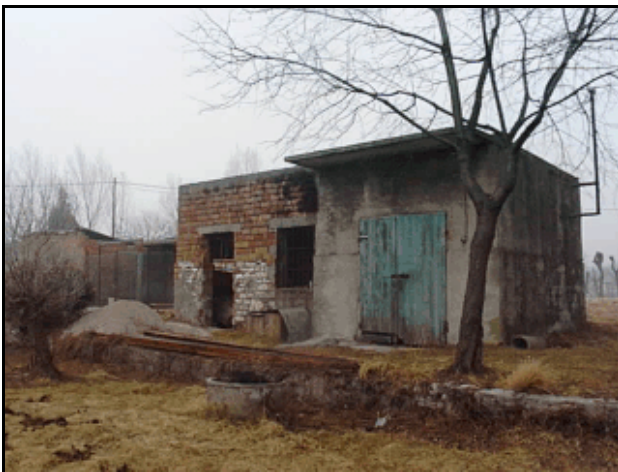
- Struttura compositiva: Tradizionale, Giardino o orto privato, Stato: Integro
- Murature: In materiali eterogenei a corsi irregolari, Facciavista fugata grossolanamente, Stato: Parzialmente alterato
- Copertura: Di foggia irregolare o ad una falda con struttura in legno, Manto di copertura di materiali incongrui, Stato: Parzialmente alterato
- Finestre principali: Senza mazzetta di intonaco, Senza copertina paracqua, Stato: Parzialmente alterato
- Paramenti: Intonaco solamente parziale, Grezzo, Stato: Parzialmente alterato
- Ingresso principale: Dalla strada, Nessuna chiusura, Stato: Parzialmente alterato

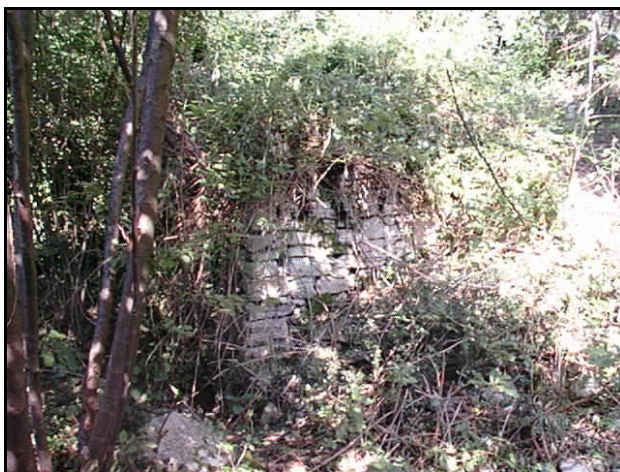
Rimangono soltanto tracce in pietra a secco del sedime originario. Una fitta vegetazione copre le parti ancora esistenti.

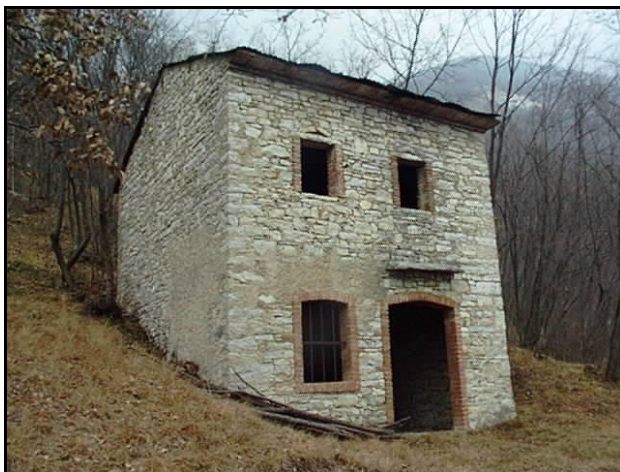
- Struttura compositiva: Tradizionale, Giardino o orto privato, Stato: Integro
- Murature: In pietra eterogenea a corsi irregolari, Facciavista fugata grossolanamente, Stato: Integro
- Solai: Con struttura in legno e tavolato incrociato, Struttura a vista, Stato: Integro
- Copertura: A due falde con struttura in legno, Manto di copertura di materiali incongrui, Stato: Integro
- Finestre principali: Con stipiti e piattabanda in cotto, Senza copertina paracqua, Stato: Integro
- Ingresso principale: Dalla corte / giardino, Nessuna chiusura, Stato: Integro

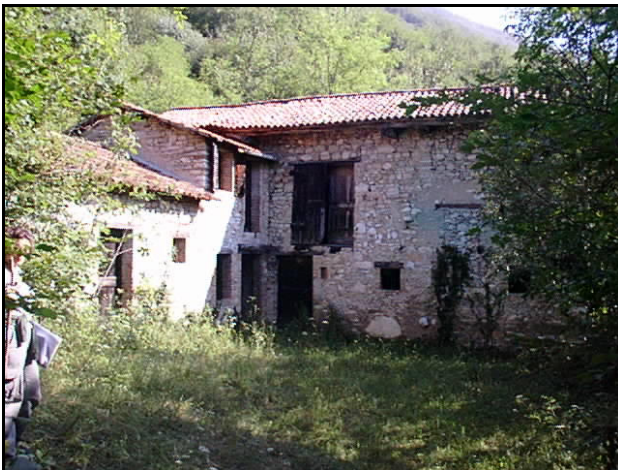
- Struttura compositiva: Tradizionale, Giardino o orto privato, Stato: Integro
- Murature: In pietra eterogenea a corsi irregolari, Facciavista fugata grossolanamente, Stato: Integro
- Solai: Con struttura in legno e tavolato incrociato, Struttura a vista, Stato: Integro
- Copertura: A due falde con struttura in legno, Manto di copertura in coppi, Stato: Integro
- Finestre principali: Con stipiti in cotto e piattabanda in pietra o legno, Senza copertina paracqua, Stato: Parzialmente alterato
- Finestre minimali: Riquadrate in cotto, Foro libero, Stato: Parzialmente alterato
- Ingresso principale: Dalla corte / giardino, Nessuna chiusura, Stato: Integro

Aggregato edilizio con impianto ad L sviluppatosi per addizioni successive.

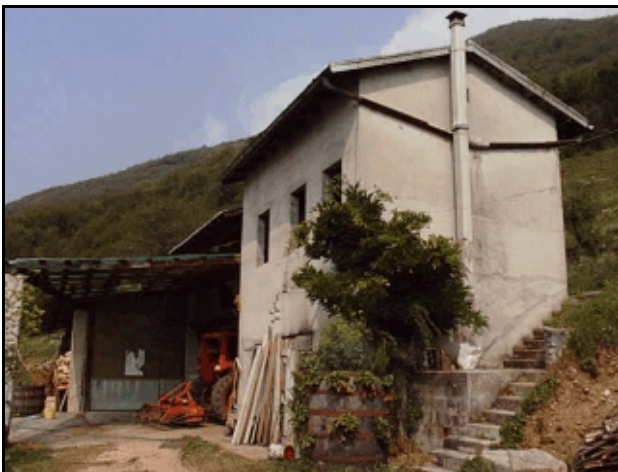
- Struttura compositiva: Tradizionale atipica, Giardino o orto privato, Stato: Integro
- Murature: In laterizio, Intonaco fino, Stato: Integro
- Solai: Con struttura in legno e tavolato incrociato, Struttura a vista, Stato: Integro
- Copertura: A due falde con struttura in legno, Manto di copertura in coppi, Stato: Integro
- Finestre principali: Con mazzetta di intonaco, Senza copertina paracqua, Stato: Integro
- Finestre minimali: Con mazzetta d'intonaco, Foro libero, Stato: Integro
- Paramenti: Intonaco su tutte le facciate, Grezzo, Stato: Integro
- Scale: Scale esterne in cemento, Senza parapetti, Stato: Integro
- Camini: Camini moderni, Canna fumaria esterna sulla facciata secondaria, Stato: Integro
- Ingresso principale: Dalla strada, Nessuna chiusura, Stato: Integro

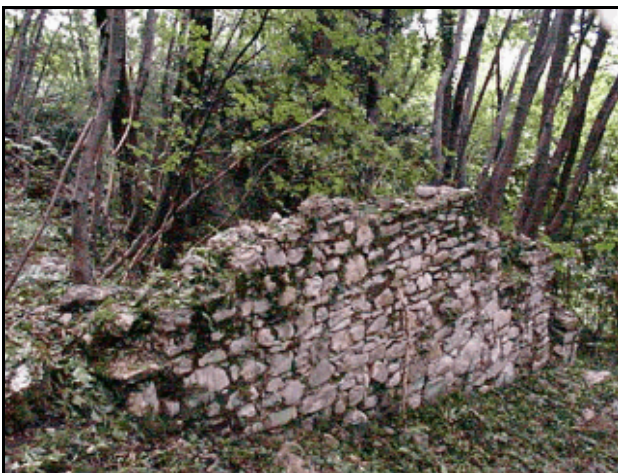
- Struttura compositiva: Tradizionale, Giardino o orto privato, Stato: Integro
- Murature: In pietra eterogenea a corsi irregolari, Facciavista fugata con cura, Stato: Integro
- Finestre principali: Con stipiti e piattabanda in pietra, Senza copertina paracqua, Stato: Integro
- Finestre minimali: Riquadrate in pietra, Foro libero, Stato: Integro
- Ingresso principale: Dal bosco, Nessuna chiusura, Stato: Integro

Sulla destra del volume principale è presente una cisterna interrata in conglomerato cementizio.
