<b>D019</b>	<i>N. Edificio</i>	<i>Sup. Coperta m</i>	<b>40</b>	<i>Epoca</i>	Tra il 1946 e il 1961	<i>Condizioni fisiche</i>	Buono
		<i>Altezza m.</i>	<b>6</b>	<i>Tipologia</i>	Ad annesso rustico	<i>Qualità</i>	Nessuna
		<i>Volume</i>	<b>240</b>	<i>Destinazione</i>	Annesso agricolo	<i>Accessibilità carrabi</i>	Sufficiente
		<i>Piani</i>	<b>2</b>	<i>Modalità d'uso</i>	Utilizzato stagionalmente per lavoro	<i>Proprietario</i>

**Caratteristiche costruttive e materi.**

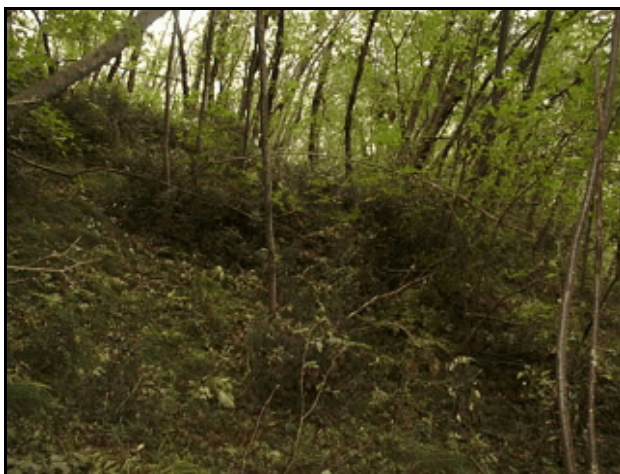
Il sedime non è identificabile a causa della fitta vegetazione.

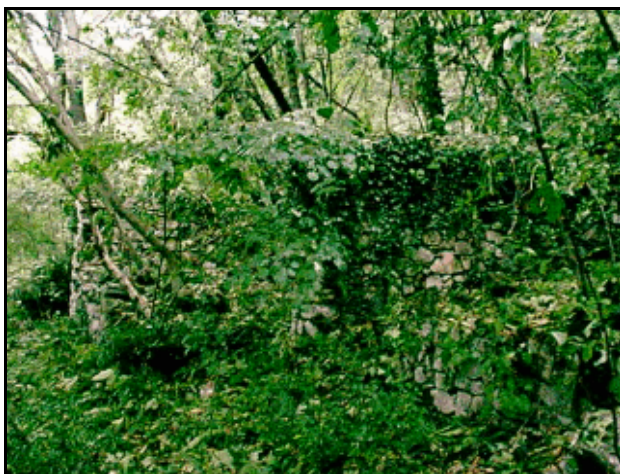
Sono individuabili soltanto tracce in pietra a secco del sedime originario coperto da fitta vegetazione.

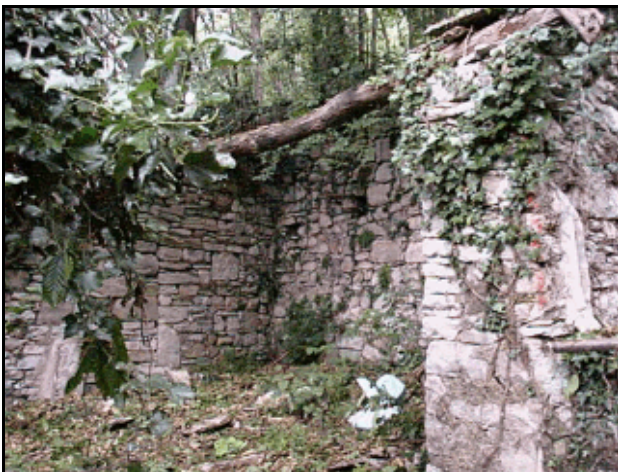
- Struttura compositiva: Tradizionale, Giardino o orto privato, Stato: Integro
- Murature: In pietra eterogenea a corsi irregolari, Facciavista fugata grossolanamente, Stato: Integro
- Copertura: A due falde con struttura in legno, Manto di copertura in pietra, Stato: Integro
- Ingresso principale: Dal bosco, Nessuna chiusura, Stato: Integro

L'edificio è in parte crollato e coperto da vegetazione.

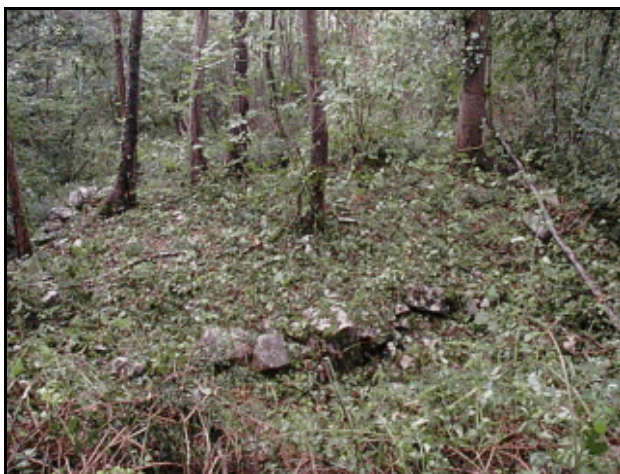
Rimangono soltanto tracce in pietra a secco del sedime originario.

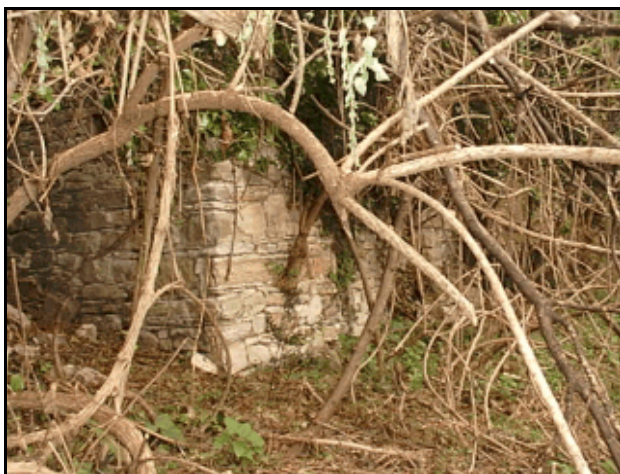
L'edificio è in grande parte crollato e coperto da fitta vegetazione.

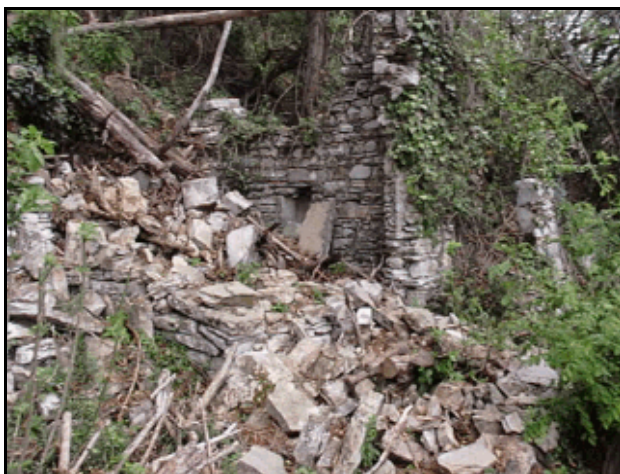
Il volume complessivo è di notevoli dimensioni e, benchè in parte crollato, il sistema insediativo è di pregio.

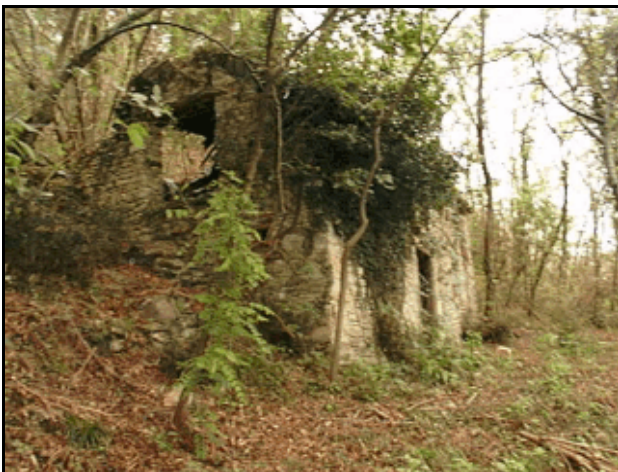
- Struttura compositiva: Tradizionale, Giardino o orto privato, Stato: Integro
- Murature: In pietra eterogenea a corsi irregolari, Facciavista fugata grossolanamente, Stato: Integro
- Solai: Con struttura in legno e tavolato incrociato, Struttura a vista, Stato: Integro
- Copertura: A due falde con struttura in legno, Manto di copertura in pietra, Stato: Integro
- Finestre minimali: Riquadrate in pietra, Foro libero, Stato: Integro
- Ingresso principale: Dalla corte / giardino, Nessuna chiusura, Stato: Integro

La copertura in pietra esistente deve essere obbligatoriamente mantenuta e ripristinata o integrata nelle parti degradate o mancanti.

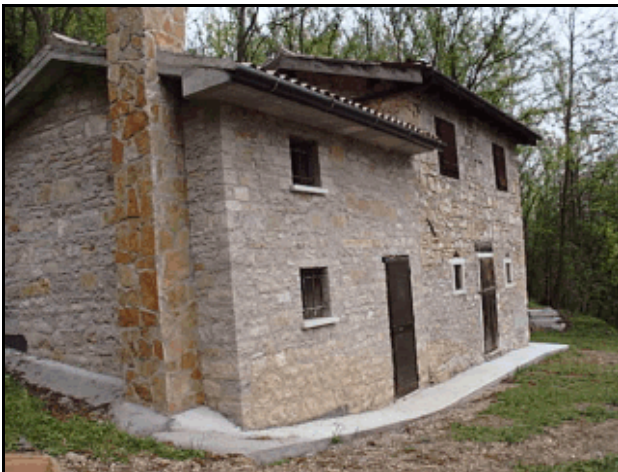
- Struttura compositiva: Tradizionale, Giardino o orto privato, Stato: Parzialmente alterato
- Murature: In pietra eterogenea a corsi irregolari, Facciavista fugata grossolanamente, Stato: Parzialmente alterato
- Copertura: A due falde con struttura in legno, Manto di copertura in coppi, Stato: Parzialmente alterato
- Finestre principali: Con stipiti e piattabanda in legno, Senza copertina paracqua, Stato: Parzialmente alterato
- Finestre minimali: Riquadrate in pietra, Inferriata, Stato: Parzialmente alterato
- Camini: Camini moderni, Canna fumaria esterna sulla facciata secondaria, Stato: Rifatto
- Ingresso principale: Dalla corte / giardino, Nessuna chiusura, Stato: Integro

Attualmente lavori in corso interessano l'edificio. Il volume ribassato sulla sinistra è stato completamente rifatto.

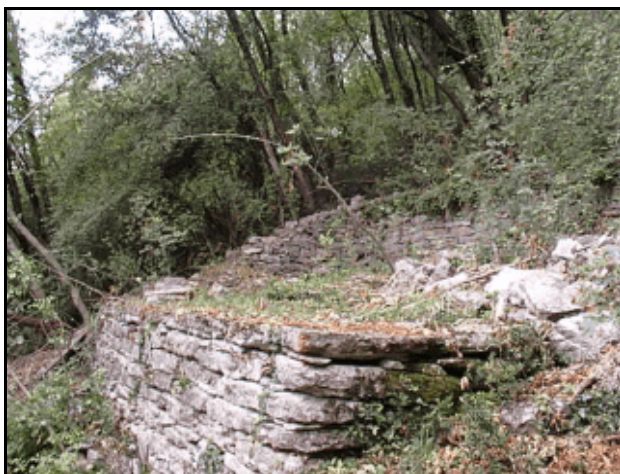
L'edificio è quasi completamente crollato, ne rimane leggibile soltanto parte del sedime originario.

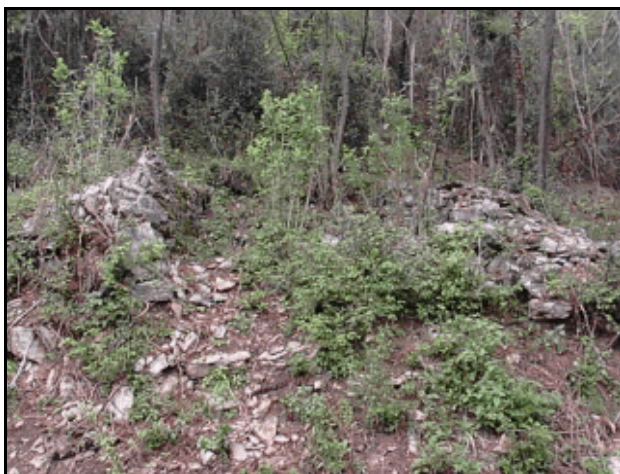
L'edificio è quasi completamente crollato, rimane leggibile soltanto parte del sedime originario.

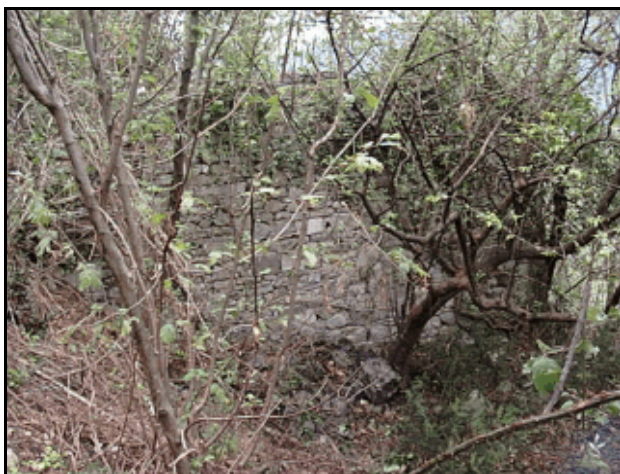
- Struttura compositiva: Tradizionale, Giardino o orto privato, Stato: Integro
- Murature: In pietra eterogenea a corsi irregolari, A secco, Stato: Integro
- Ingresso principale: Dalla corte / giardino, Nessuna chiusura, Stato: Integro

La copertura in pietra esistente deve essere obbligatoriamente mantenuta e ripristinata o integrata nelle parti degradate o mancanti.

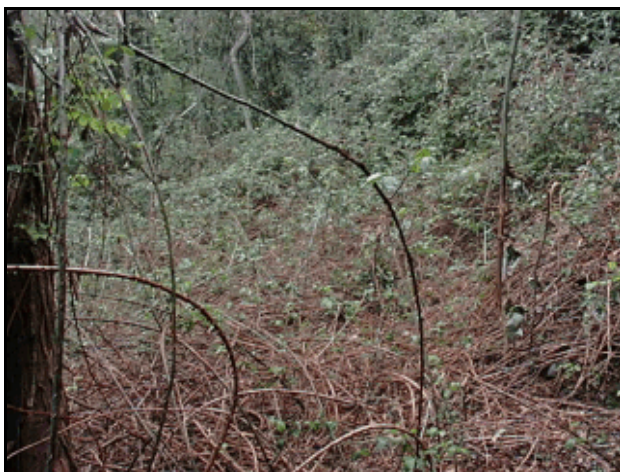
Il sedime non è attualmente rilevabile perché completamente coperto da una fitta vegetazione.

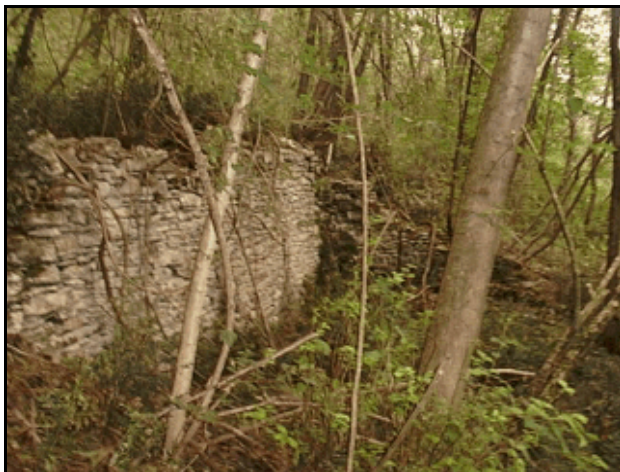
L'edificio è quasi completamente crollato.

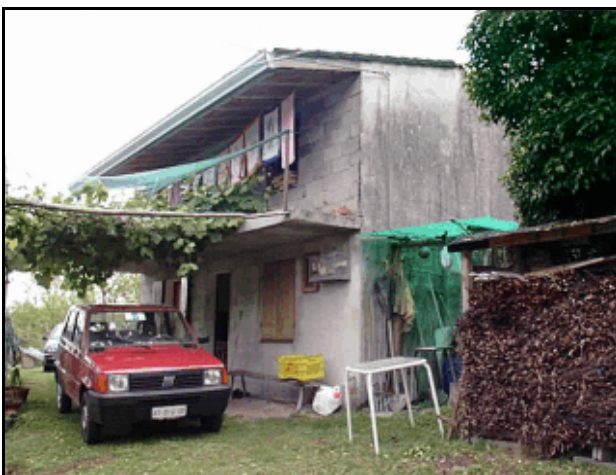
Sulla destra è presente una baracca in legno e lamiera adibita a legnaia.

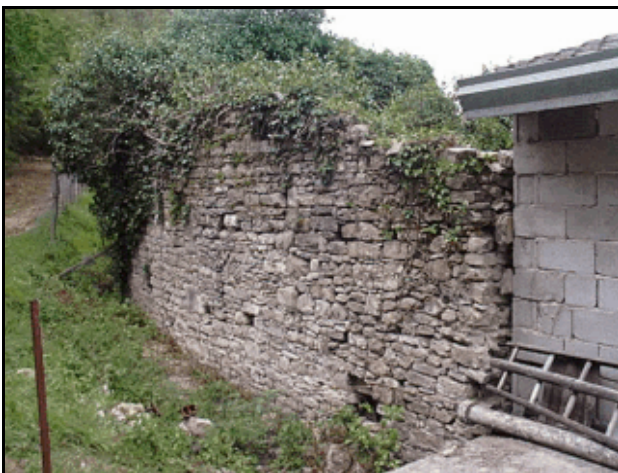
- Struttura compositiva: Tradizionale, Giardino o orto privato, Stato: Integro
- Murature: In materiali eterogenei a corsi irregolari, Facciavista fugata grossolanamente, Stato: Integro
- Finestre principali: Con stipiti e piattabanda in legno, Senza copertina paracqua, Stato: Integro
- Finestre minimali: Riquadrate in pietra, Foro libero, Stato: Integro
- Ingresso principale: Dalla corte / giardino, Nessuna chiusura, Stato: Integro

La copertura è totalmente crollata.

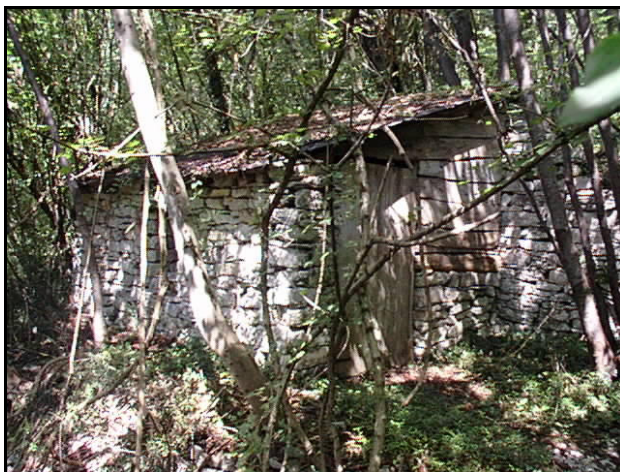
- Struttura compositiva: Tradizionale, Giardino o orto privato, Stato: Integro
- Murature: In pietra eterogenea a corsi irregolari, A secco, Stato: Integro
- Copertura: Di foggia irregolare o ad una falda con struttura in legno, Manto di copertura di materiali incongrui, Stato: Rifatto
- Finestre principali: Con stipiti e piattabanda in legno, Senza copertina paracqua, Stato: Integro
- Finestre minimali: Riquadrate in pietra, Foro libero, Stato: Integro
- Ingresso principale: Dalla strada, Nessuna chiusura, Stato: Integro

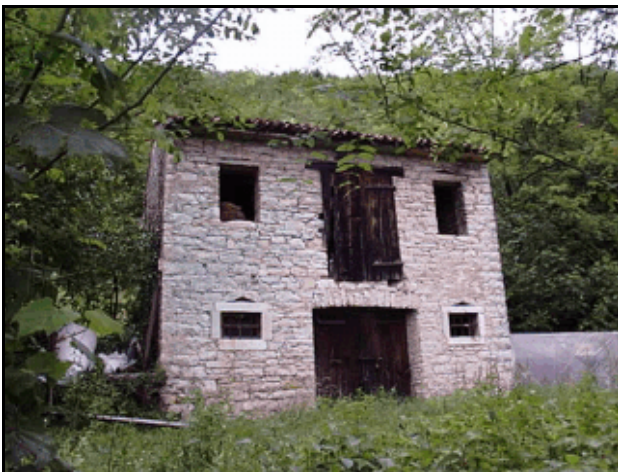
- Struttura compositiva: Tradizionale, Giardino o orto privato, Stato: Integro
- Murature: In pietra eterogenea a corsi irregolari, Facciavista fugata con cura, Stato: Integro
- Copertura: A due falde con struttura in legno, Manto di copertura in coppi, Stato: Integro
- Finestre principali: Con stipiti e piattabanda in pietra, Senza copertina paracqua, Stato: Integro
- Finestre minimali: Riquadrate in pietra, Inferriata, Stato: Integro
- Ingresso principale: Dalla corte / giardino, Cancelli in ferro, Stato: Sostanzialmente alterato

Sulla destra è presente un volume con struttura in ferro e tamponamento in teli.

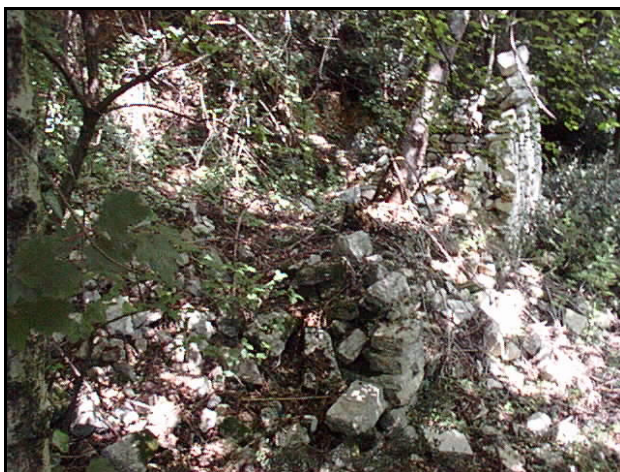
Rimangono tracce del sedime e parte delle murature in pietra a secco.

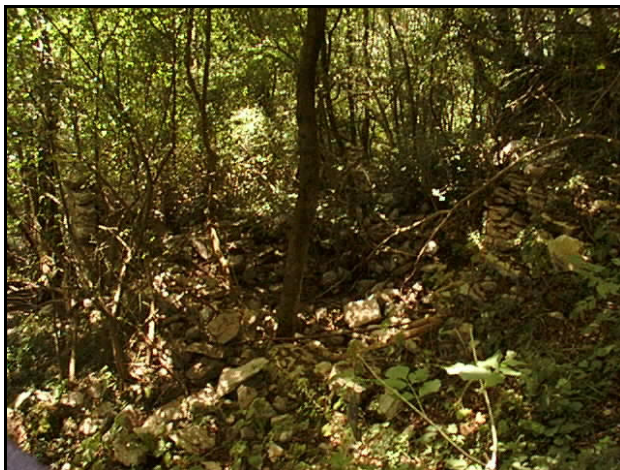
Rimangono tracce del sedime e delle murature in pietra a secco.

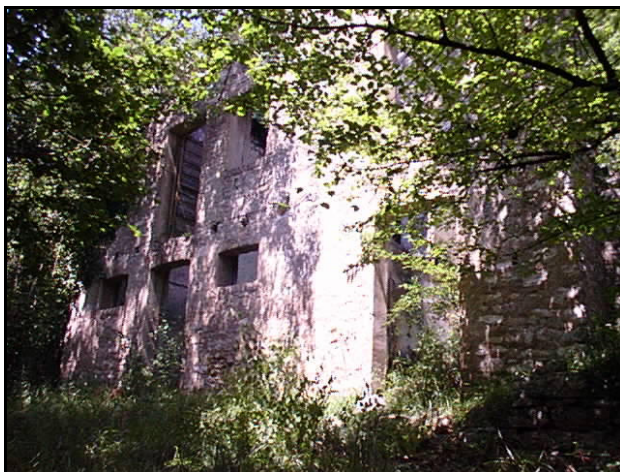
- Struttura compositiva: Tradizionale, Giardino o orto privato, Stato: Integro
- Murature: In pietra eterogenea a corsi irregolari, Facciavista fugata grossolanamente, Stato: Integro
- Finestre principali: Con stipiti e piattabanda in cotto, Senza copertina paracqua, Stato: Parzialmente alterato
- Finestre minimali: Riquadrate in cotto, Inferriata, Stato: Parzialmente alterato
- Ingresso principale: Dalla corte / giardino, Nessuna chiusura, Stato: Integro

La copertura e due facciate dell'edificio sono completamente crollate.

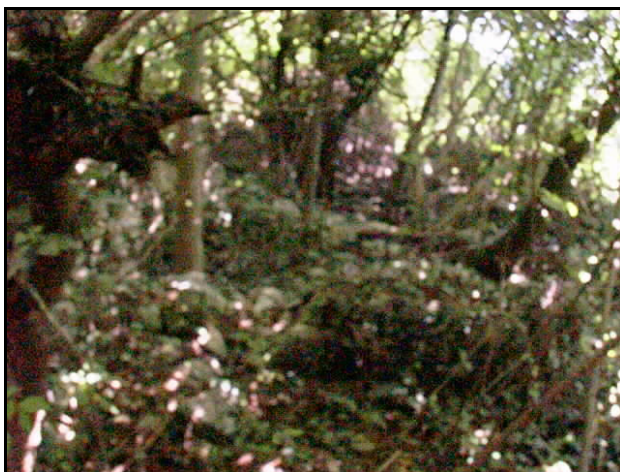
Rimangono soltanto tracce in pietra a secco del sedime originario. Una fitta vegetazione copre il volume.

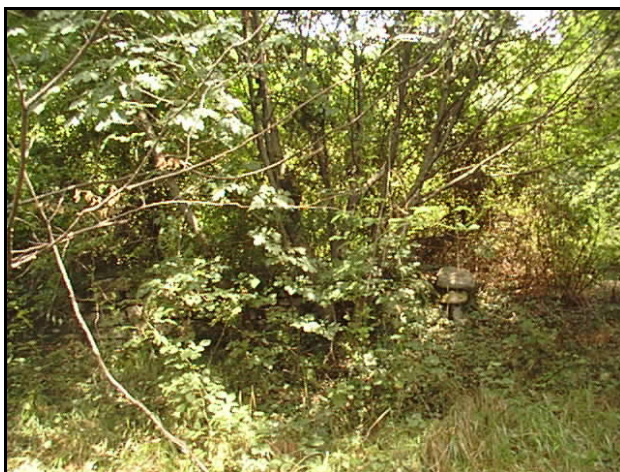
Rimangono soltanto tracce in pietra a secco del sedime originario. Una fitta vegetazione copre il volume.

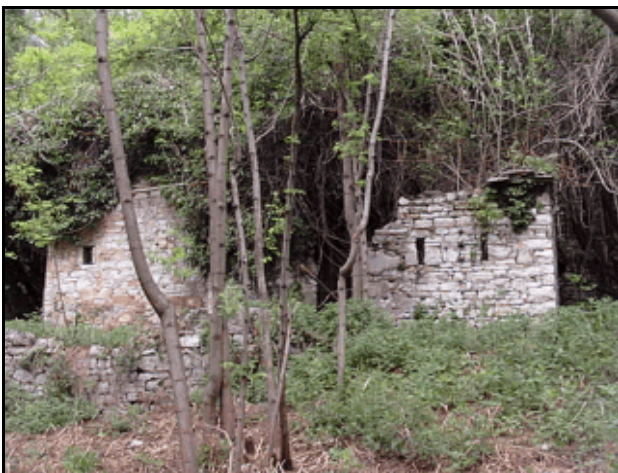
- Struttura compositiva: Tradizionale, Giardino o orto privato, Stato: Integro
- Murature: In pietra eterogenea a corsi irregolari, Facciavista fugata grossolanamente, Stato: Integro
- Copertura: A due falde con struttura in legno, Manto di copertura in pietra, Stato: Integro
- Finestre minimali: Riquadrate in pietra, Foro libero, Stato: Integro
- Ingresso principale: Dalla corte / giardino, Nessuna chiusura, Stato: Integro

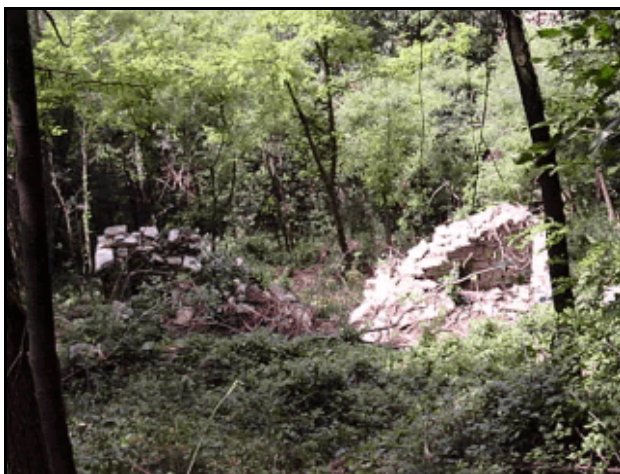
Rimangono soltanto tracce in pietra a secco del sedime originario. Una fitta vegetazione copre il volume.

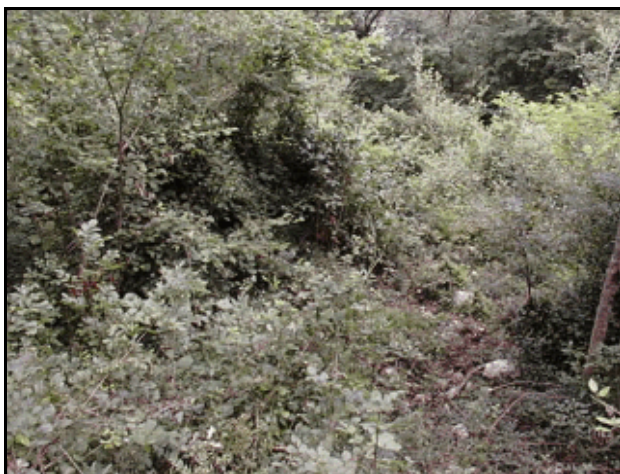
Rimangono soltanto tracce in pietra a secco del sedime originario. Una fitta vegetazione copre il volume.

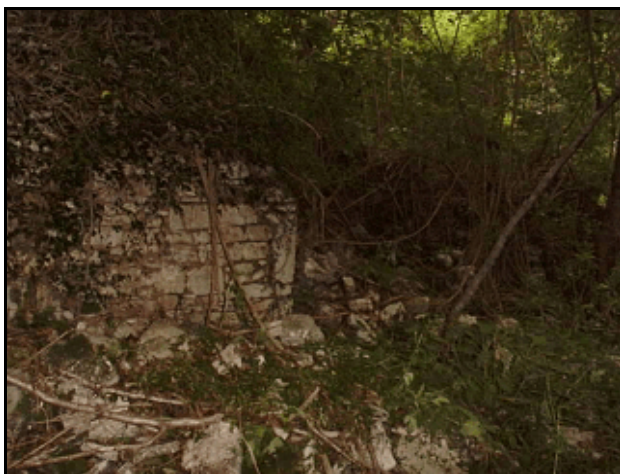
L'edificio è costituito da due volumi, uno di circa 12 mq , l'altro di circa 24 mq.

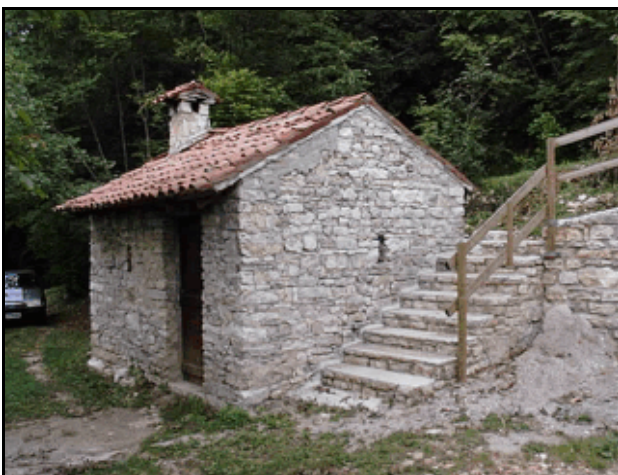
- Struttura compositiva: Tradizionale, Giardino o orto privato, Stato: Integro
- Murature: In pietra eterogenea a corsi irregolari, Facciavista fugata grossolanamente, Stato: Integro
- Copertura: A due falde con struttura in legno, Manto di copertura in coppi, Stato: Integro
- Finestre principali: Con stipiti e piattabanda in legno, Senza copertina paracqua, Stato: Integro
- Finestre minimali: Riquadrate in pietra, Foro libero, Stato: Integro
- Camini: Con copertura a due falde in cotto, Canna fumaria interna, Stato: Integro
- Ingresso principale: Dalla corte / giardino, Nessuna chiusura, Stato: Integro
- Scale: Scale esterne in pietra, Parapetti in legno, Stato: Integro

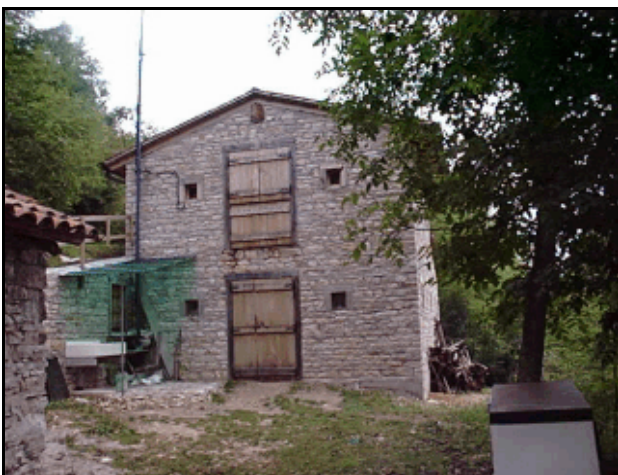
- Struttura compositiva: Tradizionale, Giardino o orto privato, Stato: Sostanzialmente alterato
- Murature: In pietra eterogenea a corsi regolari, Facciavista fugata con cura, Stato: Parzialmente alterato
- Copertura: A due falde con struttura in legno, Manto di copertura in coppi, Stato: Rifatto
- Solai: Con struttura in legno e tavolato incrociato, Struttura a vista, Stato: Rifatto
- Finestre principali: Con stipiti e piattabanda in legno, Senza copertina paracqua, Stato: Rifatto
- Finestre minimali: Con piattabanda in legno e/o materiali eterogenei, Inferriata, Stato: Rifatto
- Camini: Con copertura a due falde in cotto, Canna fumaria interna, Stato: Rifatto
- Ingresso principale: Dalla corte / giardino, Nessuna chiusura, Stato: Integro

Sulla destra è presente una cisterna in cemento, sulla sinistra una tettoia con struttura in ferro e copertura in plastica.

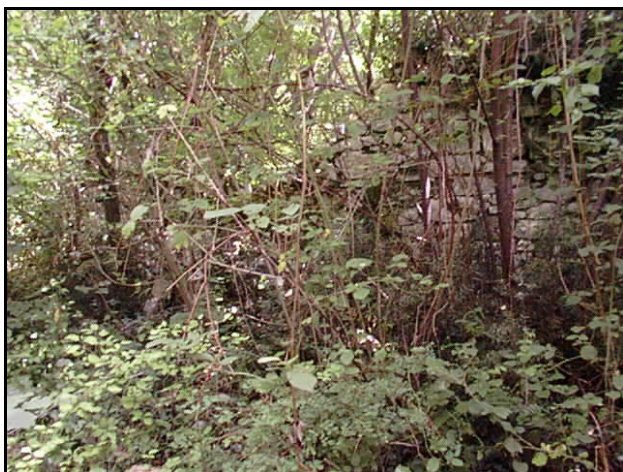
L'edificio, con murature in pietra a secco, è in gran parte crollato. Non sono più rilevabili le forature originarie.

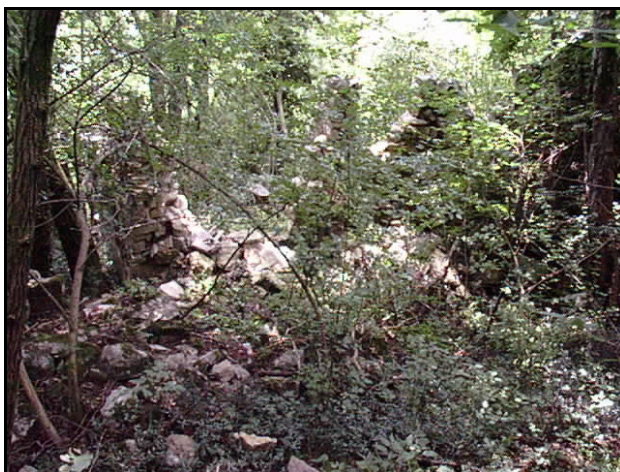
Rimangono soltanto tracce in pietra a secco del sedime originario. Una fitta vegetazione copre il volume.

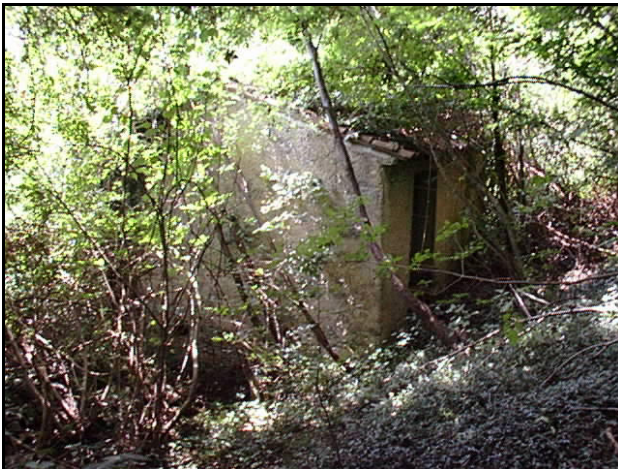
- Struttura compositiva: Tradizionale, Giardino o orto privato, Stato: Integro
- Murature: In pietra eterogenea a corsi irregolari, Facciavista fugata grossolanamente, Stato: Parzialmente alterato
- Solai: Con struttura in legno e tavolato incrociato, Struttura a vista, Stato: Integro
- Copertura: A due falde con struttura in legno, Manto di copertura in coppi, Stato: Integro
- Finestre principali: Senza mazzetta di intonaco, Senza copertina paracqua, Stato: Parzialmente alterato
- Paramenti: Intonaco su tutte le facciate, Grezzo, Stato: Rifatto
- Ingresso principale: Dalla corte / giardino, Nessuna chiusura, Stato: Integro

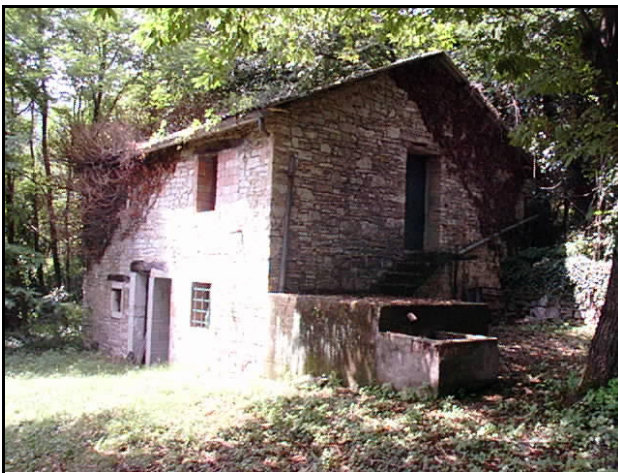
- Struttura compositiva: Tradizionale, Giardino o orto privato, Stato: Integro
- Murature: In pietra eterogenea a corsi irregolari, Facciavista fugata grossolanamente, Stato: Parzialmente alterato
- Solai: Con struttura in legno e tavolato incrociato, Struttura a vista, Stato: Integro
- Copertura: A due falde con struttura in legno, Manto di copertura di materiali incongrui, Stato: Rifatto
- Finestre principali: Con stipiti e piattabanda in legno, Senza copertina paracqua, Stato: Parzialmente alterato
- Finestre minimali: Riquadrate in pietra, Inferrata, Stato: Parzialmente alterato
- Scale: Scale esterne in c.a., Senza parapetti, Stato: Rifatto
- Ingresso principale: Dalla corte / giardino, Nessuna chiusura, Stato: Integro

Il tetto, a sinistra, è parzialmente crollato. Di fronte, a sud, sono presenti due edifici adiacenti in pietra a secco di circa 30mq. Quello di sinistra ha la copertura in coppi, quello di destra ha la copertura in lamiera.

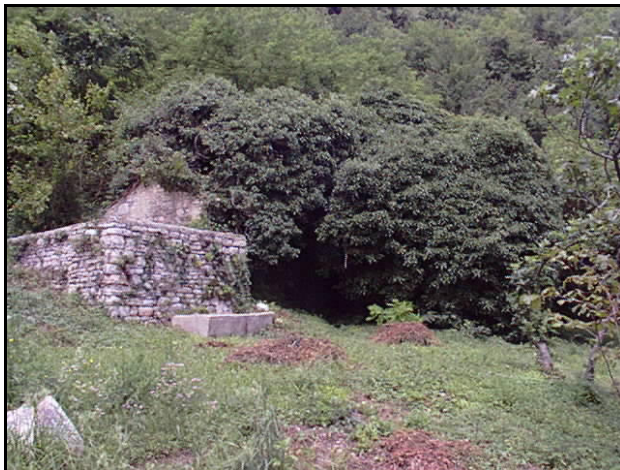
- Struttura compositiva: Tradizionale, Giardino o orto privato, Stato: Integro
- Murature: In pietra eterogenea a corsi irregolari, Facciavista fugata grossolanamente, Stato: Integro
- Solai: Con struttura in legno e tavolato incrociato, Struttura a vista, Stato: Integro
- Copertura: A due falde con struttura in legno, Manto di copertura in coppi, Stato: Integro
- Finestre principali: Con stipiti in cotto e piattabanda in pietra o legno, Senza copertina paracqua, Stato: Integro
- Finestre minimali: Riquadrate in cotto, Foro libero, Stato: Integro
- Ingresso principale: Dalla corte / giardino, Nessuna chiusura, Stato: Integro

L'edificio è in gran parte coperto da folta vegetazione. Parte della copertura è in lastre di pietra.

La copertura in pietra esistente deve essere obbligatoriamente mantenuta e ripristinata o integrata nelle parti degradate o mancanti.

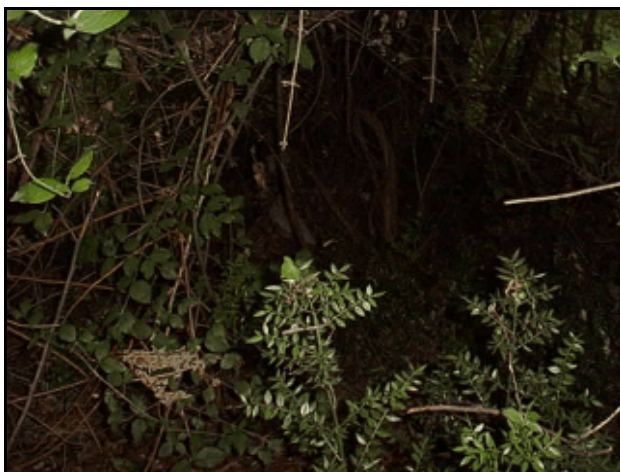
Rimangono soltanto tracce in pietra a secco del sedime originario. Una fitta vegetazione copre il volume.

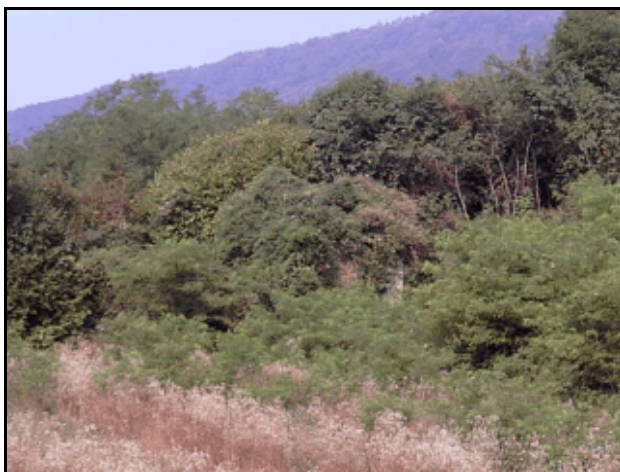
Rimangono soltanto tracce in pietra a secco del sedime originario. Una fitta vegetazione copre il volume.

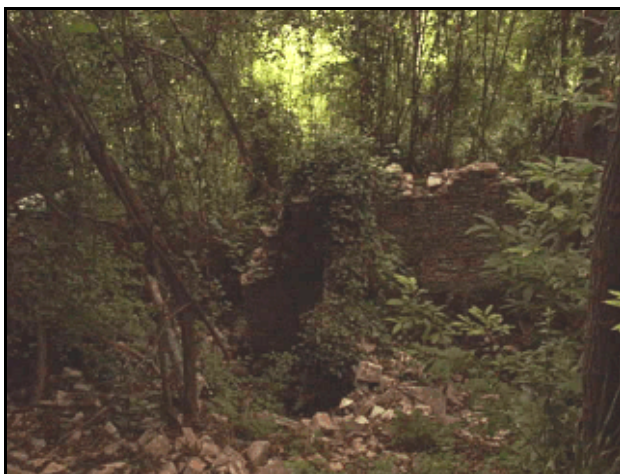
L'edificio è quasi completamente crollato, rimane leggibile il sedime originario.

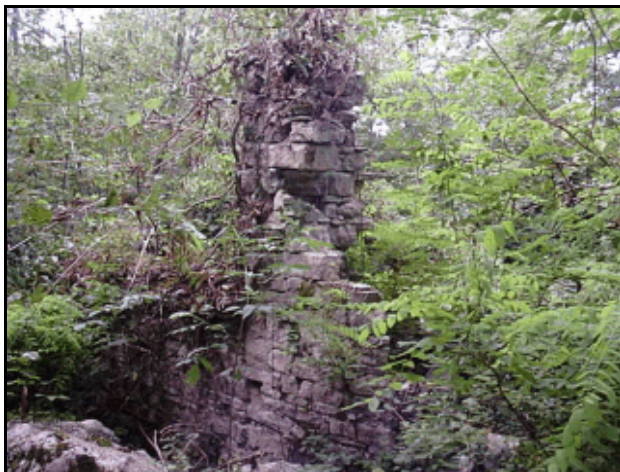
Rimangono soltanto tracce in pietra a secco del sedime originario.

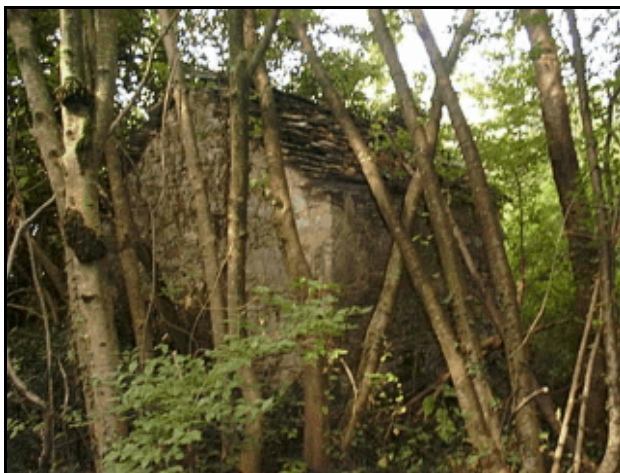
- Struttura compositiva: Tradizionale, Giardino o orto privato, Stato: Integro
- Murature: In pietra eterogenea a corsi irregolari, Facciavista fugata grossolanamente, Stato: Parzialmente alterato
- Copertura: A due falde con struttura in legno, Manto di copertura in pietra, Stato: Integro
- Finestre minimali: Riquadrate in pietra, Foro libero, Stato: Integro
- Ingresso principale: Dalla strada, Nessuna chiusura, Stato: Integro

La copertura in pietra esistente deve essere obbligatoriamente mantenuta e ripristinata o integrata nelle parti degradate o mancanti.

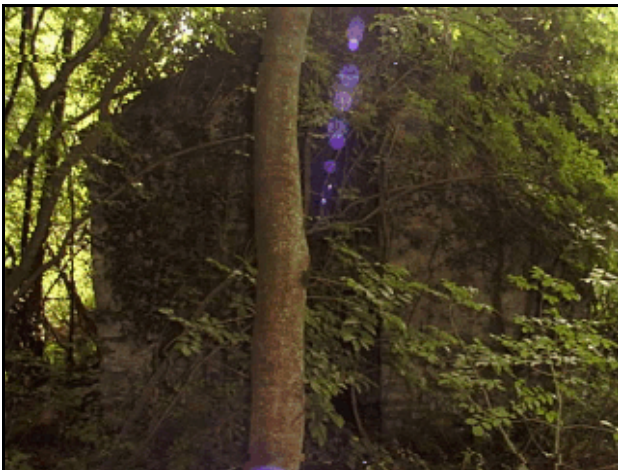
- Struttura compositiva: Tradizionale, Giardino o orto privato, Stato: Integro
- Murature: In pietra eterogenea a corsi irregolari, Facciavista fugata grossolanamente, Stato: Parzialmente alterato
- Solai: Con struttura in legno e tavolato incrociato, Struttura a vista, Stato: Integro
- Copertura: A due falde con struttura in legno, Manto di copertura in pietra, Stato: Sostanzialmente alterato
- Finestre principali: Con stipiti e piattabanda in cotto sagomata ad arco, Senza copertina paracqua, Stato: Integro
- Finestre minimali: Riquadrate in pietra, Foro libero, Stato: Integro
- Ingresso principale: Dalla strada, Nessuna chiusura, Stato: Integro

La copertura in pietra esistente deve essere obbligatoriamente mantenuta e ripristinata o integrata nelle parti degradate o mancanti.

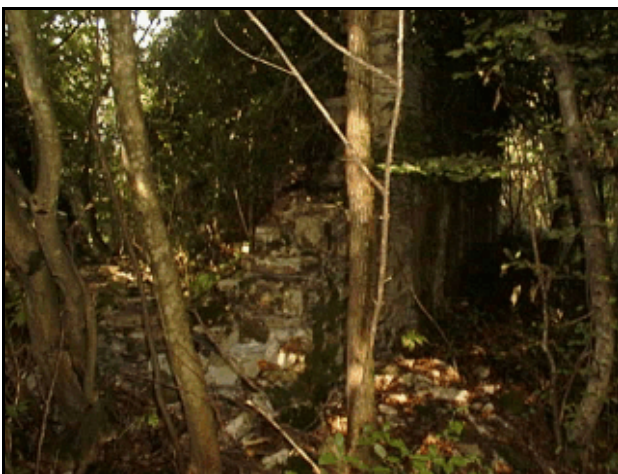
- Struttura compositiva: Tradizionale, Giardino o orto privato, Stato: Integro
- Murature: In pietra eterogenea a corsi irregolari, Facciavista fugata grossolanamente, Stato: Integro
- Finestre minimali: Riquadrate in pietra, Foro libero, Stato: Integro
- Ingresso principale: Dalla strada, Nessuna chiusura, Stato: Integro

L'edificio si presenta senza copertura e con le murature parzialmente crollate.

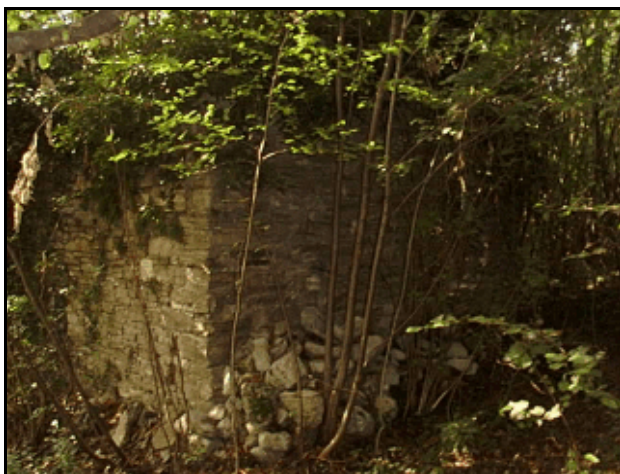
- Struttura compositiva: Tradizionale, Giardino o orto privato, Stato: Integro
- Murature: In pietra eterogenea a corsi irregolari, Facciavista fugata grossolanamente, Stato: Parzialmente alterato
- Ingresso principale: Dal bosco, Nessuna chiusura, Stato: Integro

L'edificio si presenta senza copertura e con le murature parzialmente crollate.

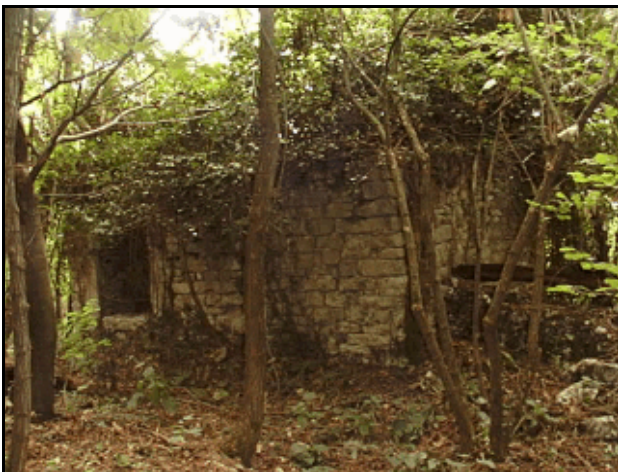
L'edificio è in parte coperto dalla vegetazione.

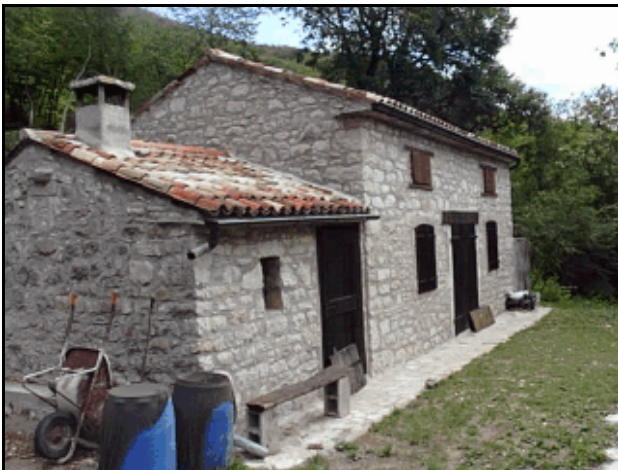
- Struttura compositiva: Tradizionale, Giardino o orto privato, Stato: Integro
- Murature: In pietra eterogenea a corsi irregolari, Facciavista fugata grossolanamente, Stato: Integro
- Copertura: A due falde con struttura in legno, Manto di copertura in coppi, Stato: Parzialmente alterato
- Finestre principali: Con stipiti in cotto e piattabanda in pietra o legno, Senza copertina paracqua, Stato: Integro
- Finestre minimali: Riquadrate in pietra, Inferriata, Stato: Integro
- Camini: Camini moderni, Canna fumaria interna, Stato: Sostanzialmente alterato
- Ingresso principale: Dalla corte / giardino, Nessuna chiusura, Stato: Integro

Sulla destra è presente una cisterna in cemento.

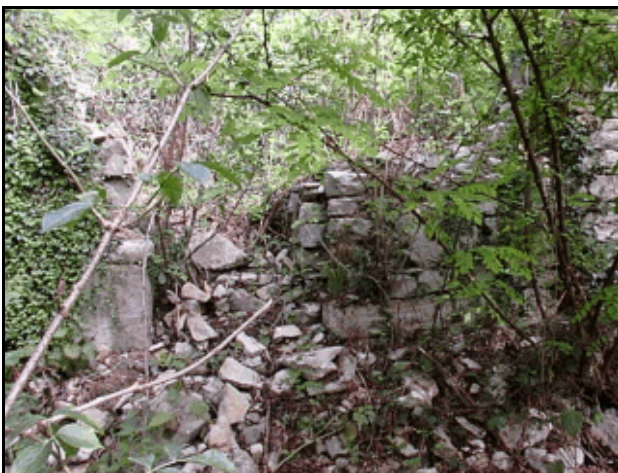
Rimangono soltanto tracce in pietra a secco del sedime originario. Una fitta vegetazione copre il volume.

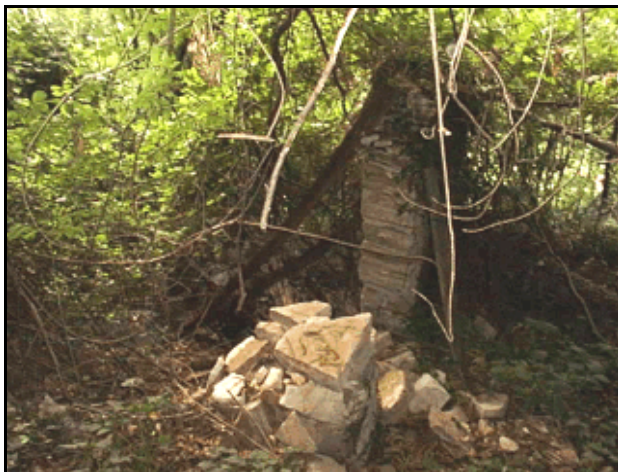
Rimangono soltanto tracce in pietra a secco del sedime originario. Una fitta vegetazione copre il volume.

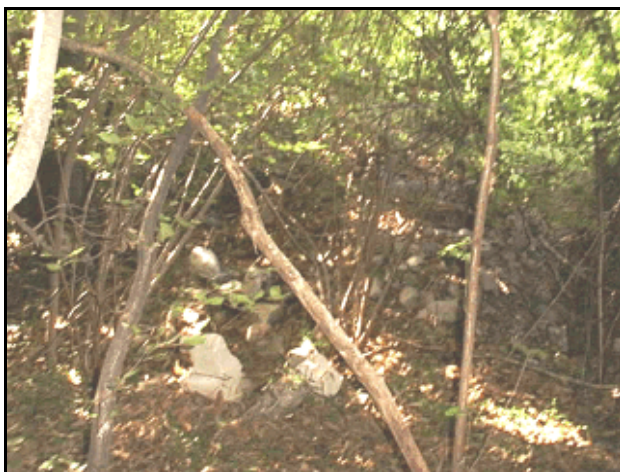
Rimangono soltanto tracce in pietra a secco del sedime originario. Una fitta vegetazione copre il volume.

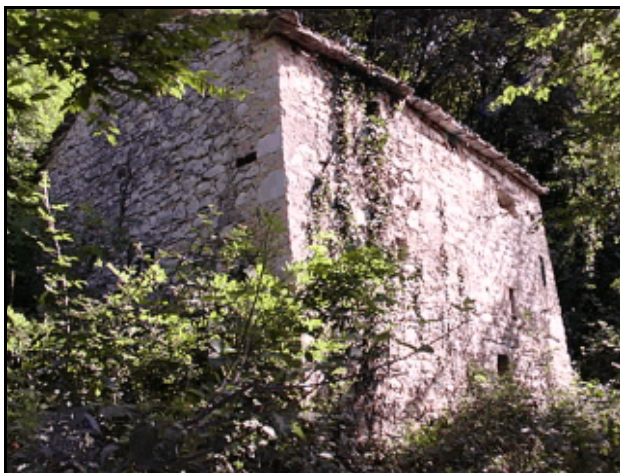
- Struttura compositiva: Tradizionale, Giardino o orto privato, Stato: Integro
- Murature: In pietra eterogenea a corsi irregolari, Facciavista fugata grossolanamente, Stato: Integro
- Copertura: A due falde con struttura in legno, Manto di copertura in coppi, Stato: Parzialmente alterato
- Finestre principali: Con stipiti e piattabanda in legno, Senza copertina paracqua, Stato: Integro
- Finestre minimali: Riquadrate in pietra, Foro libero, Stato: Integro
- Ingresso principale: Dal bosco, Nessuna chiusura, Stato: Integro

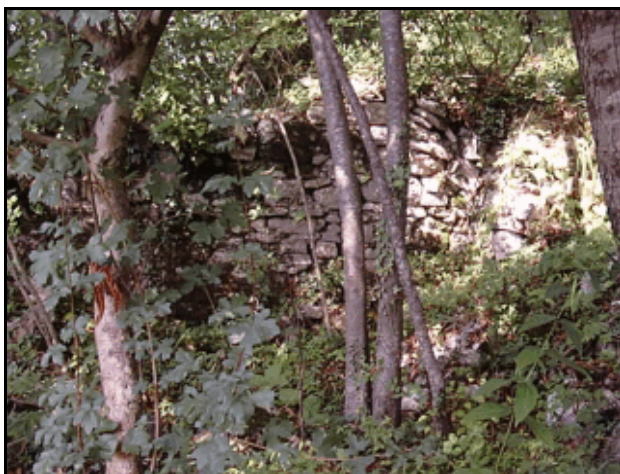
Rimangono soltanto tracce in pietra a secco del sedime originario.

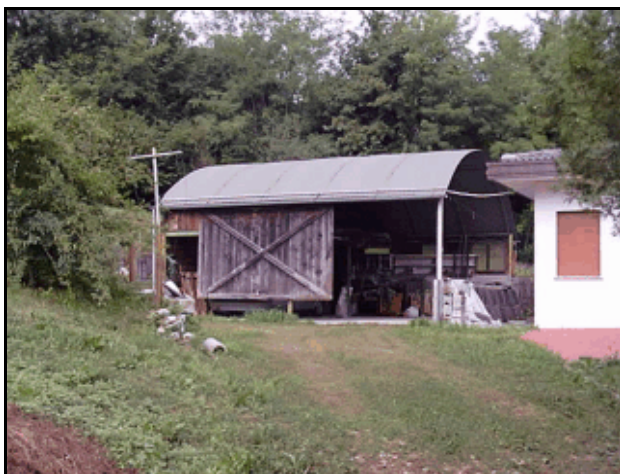
Struttura in metallo, di recente realizzazione, con copertura ad arco in eternit ad uso deposito attrezzi.

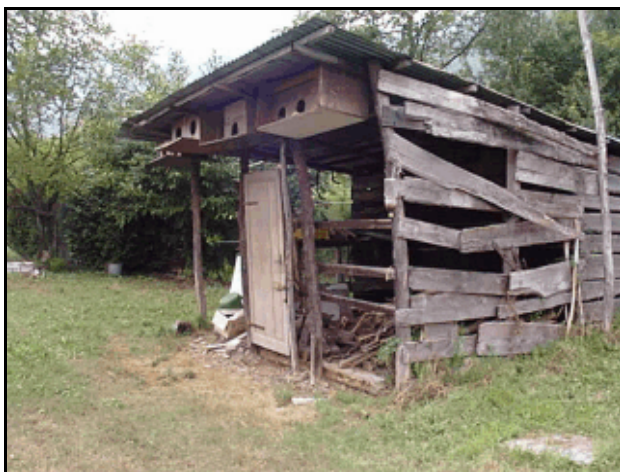
A sinistra della baracca è presente una struttura circondata da folta vegetazione, adibita ad allevamento lepri.

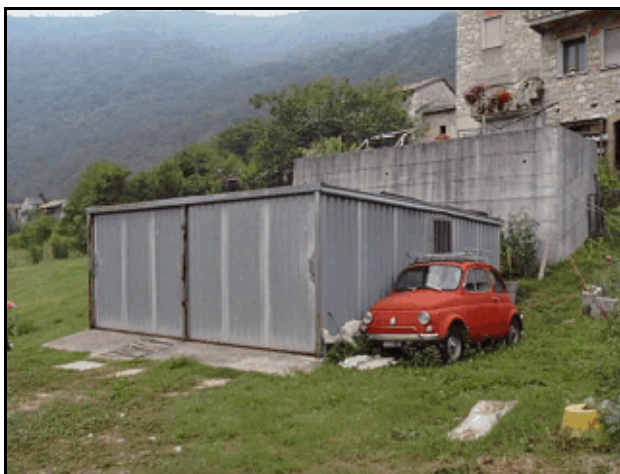
Struttura in lamiera ad uso garage.

Il volume va recuperato obbligatoriamente attraverso una soluzione unitaria, finalizzata ad un migliore inserimento ambientale dello stesso, che comprenda anche la retrostante muratura in c.a. Tale soluzione dovrà prevedere l'impiego di paramenti murari in pietra faccia a vista e copertura ad una falda con manto in coppi il cui colmo non potrà superare l'altezza massima dell'attuale muratura in c.a. Non sono in alcun caso ammessi aumenti della superficie utile esistente.

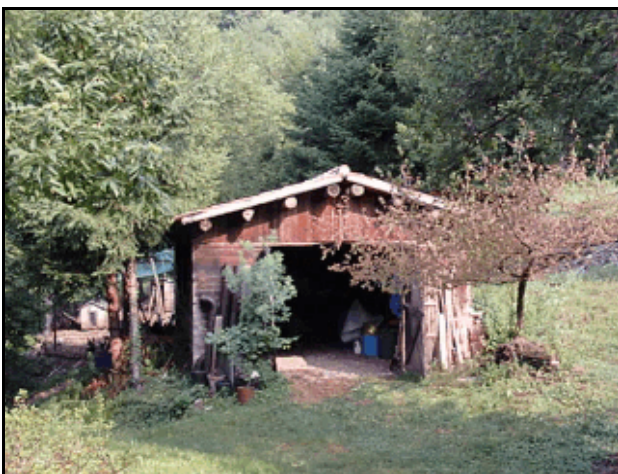
Edificio con struttura in legno. Utilizzato come ricovero attrezzi e automezzi.

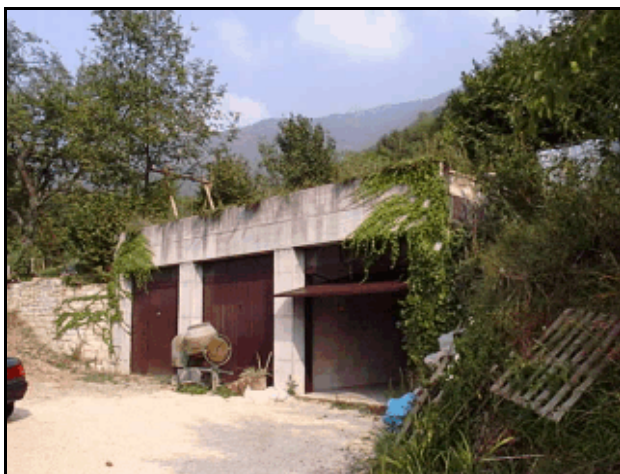
Edificio con struttura in cemento armato utilizzato come ricovero attrezzi e automezzi.

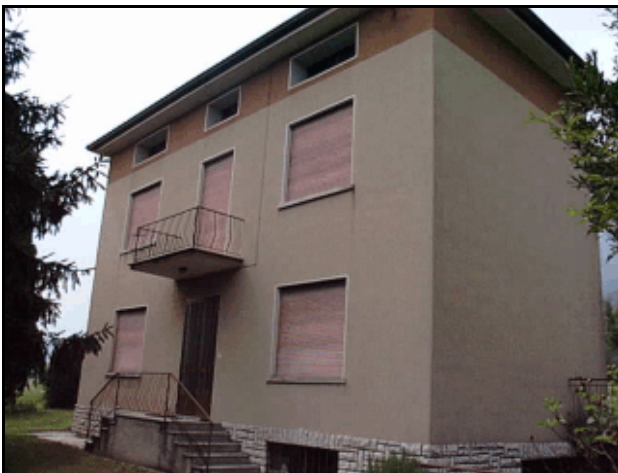
- Struttura compositiva: Tradizionale atipica, Giardino o orto privato, Stato: Integro
- Murature: In laterizio, Intonaco fino, Stato: Integro
- Solai: In laterocemento, Struttura a vista, Stato: Integro
- Copertura: In laterocemento, Manto di copertura in coppi, Stato: Integro
- Finestre principali: Con mazzetta di intonaco, Senza copertina paracqua, Stato: Integro
- Finestre minimali: Con mazzetta d'intonaco, Foro libero, Stato: Integro
- Paramenti: Intonaco su tutte le facciate, Pittura sintetica, Stato: Integro
- Camini: Camini moderni, Canna fumaria interna, Stato: Integro
- Ingresso principale: Dalla strada, Cancelli in ferro, Stato: Integro

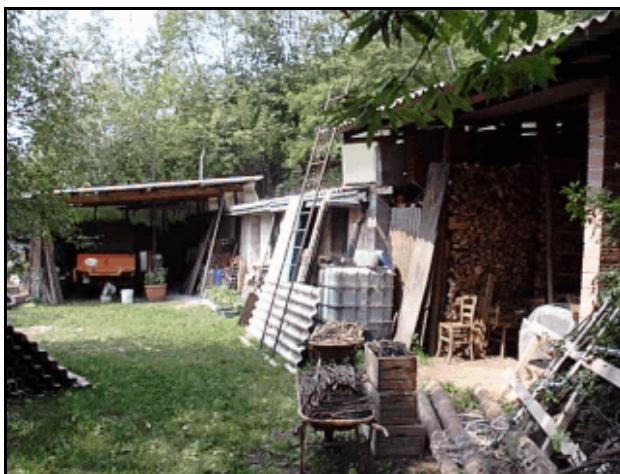
Tettoie a destra e sinistra del corpo principale con copertura in eternit ad uso ricovero attrezzi e legna.

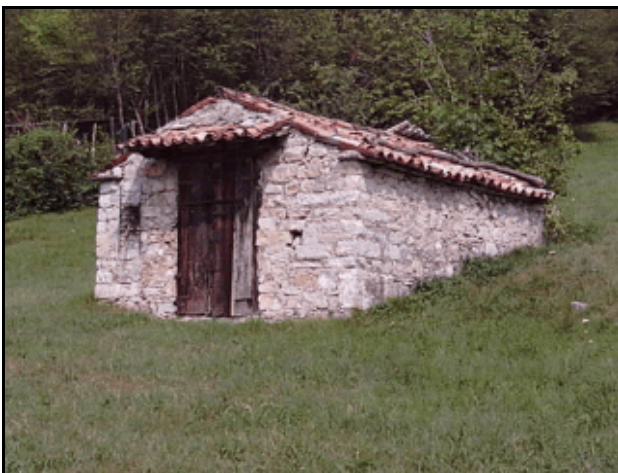
- Struttura compositiva: Tradizionale, Giardino o orto privato, Stato: Integro
- Murature: In pietra eterogenea a corsi irregolari, Facciavista fugata grossolanamente, Stato: Parzialmente alterato
- Copertura: A due falde con struttura in legno, Manto di copertura in coppi, Stato: Parzialmente alterato
- Finestre minimali: Riquadrate in pietra, Inferriata, Stato: Integro
- Ingresso principale: Dalla strada, Nessuna chiusura, Stato: Integro

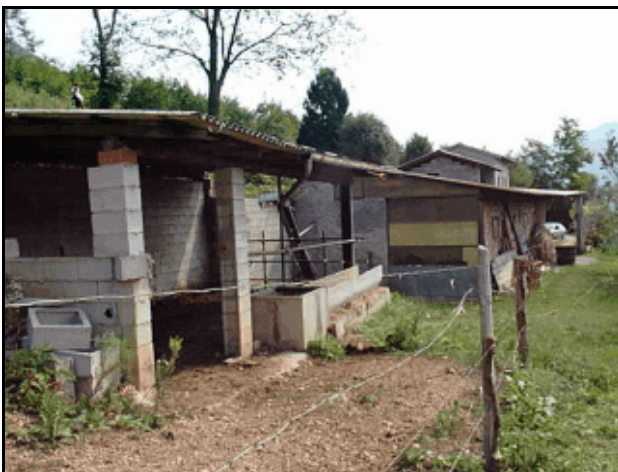
A sinistra del corpo principale è presente una tettoia con muratura in blocchi, struttura in legno e manto di copertura in eternit.

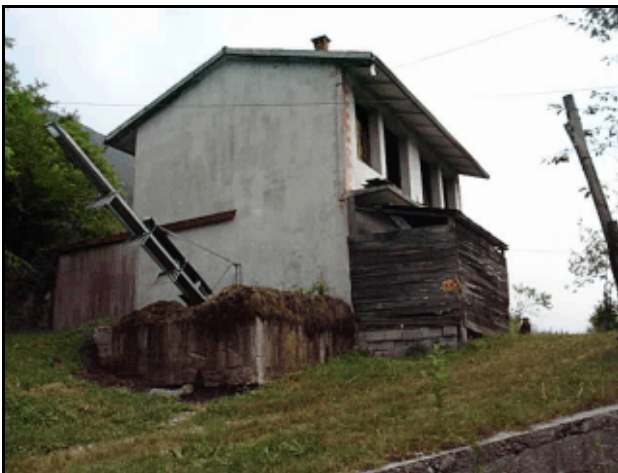
Tettoia con struttura in legno e copertura con manto in eternit. Presente a sinistra del corpo principale volume in cemento per la raccolta letame.

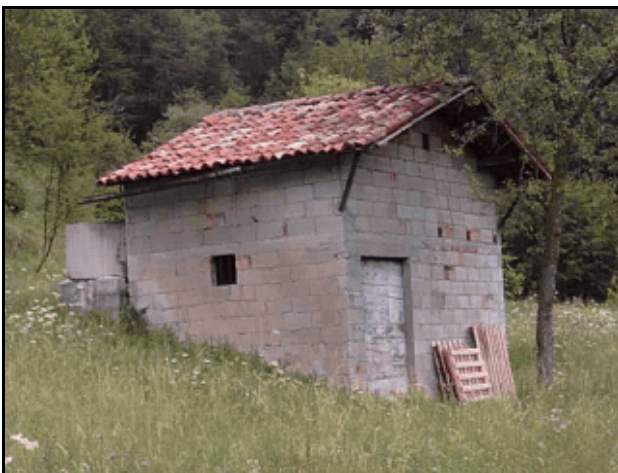
Edificio costruito interamente in blocchi di cemento.

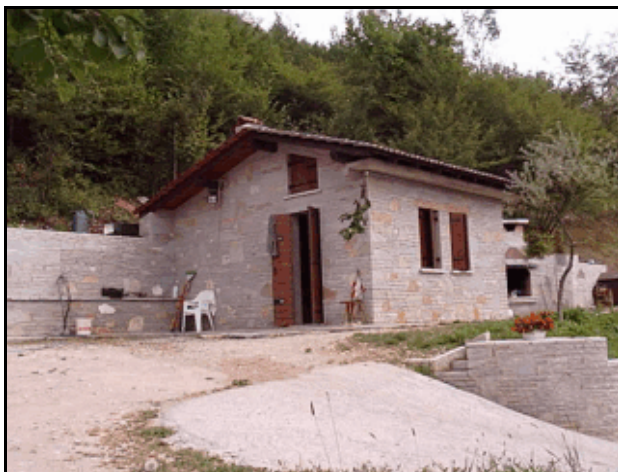
Le murature dell'edificio sono in laterizio rivestite in pietra a faccia vista.

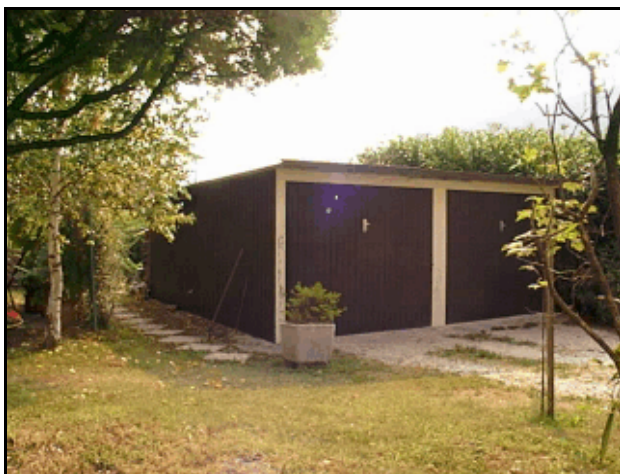
Box in lamiera ad uso ricovero attrezzi ed automezzi.
