<b>D019</b>	<i>N. Edificio</i>	<i>Sup. Coperta m</i>	<b>40</b>	<i>Epoca</i>	Tra il 1946 e il 1961	<i>Condizioni fisiche</i>	Buono
		<i>Altezza m.</i>	<b>6</b>	<i>Tipologia</i>	Ad annesso rustico	<i>Qualità</i>	Nessuna
		<i>Volume</i>	<b>240</b>	<i>Destinazione</i>	Annesso agricolo	<i>Accessibilità carrabi</i>	Sufficiente
		<i>Piani</i>	<b>2</b>	<i>Modalità d'uso</i>	Utilizzato stagionalmente per lavoro	<i>Proprietario</i>

**Caratteristiche costruttive e materi.**

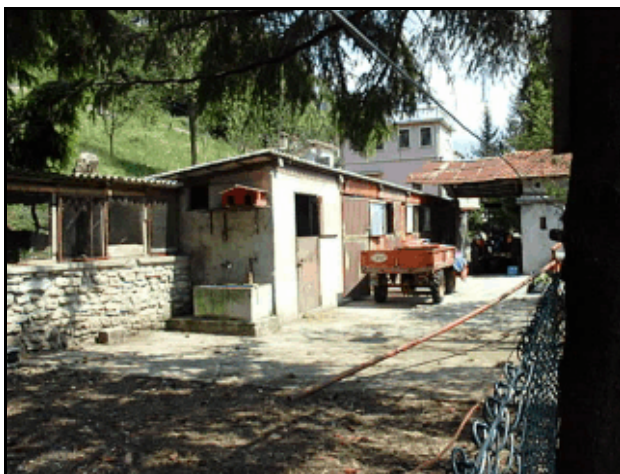
- Struttura compositiva: Edificio di nuova costruzione, Giardino o orto privato, Stato: Integro
- Murature: In laterizio, Non intonacato, Stato: Integro
- Copertura: In laterocemento, Manto di copertura di materiali incongrui, Stato: Integro
- Ingresso principale: Dalla strada, Cancelli in ferro, Stato: Integro

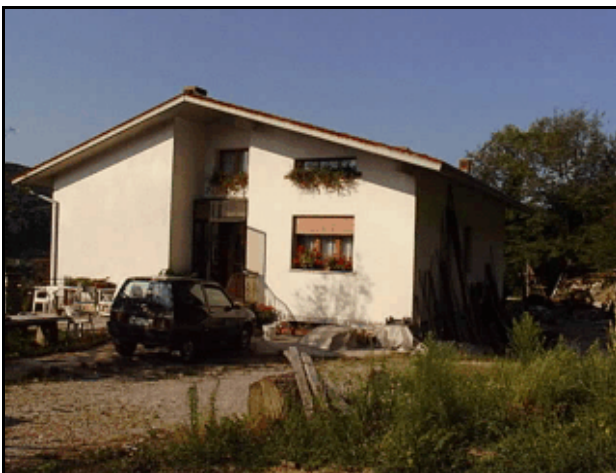
- Struttura compositiva: Edificio di nuova costruzione, Giardino o orto privato, Stato: Integro
- Murature: In laterizio, Intonaco fino, Stato: Integro
- Solai: In laterocemento, Struttura a vista, Stato: Integro
- Copertura: In laterocemento, Manto di copertura in coppi, Stato: Integro
- Pio: Struttura in c.a. non tradizionale, Ringhiere di altro materiale, Stato: Integro
- Finestre principali: Con mazzetta di intonaco, Senza copertina paracqua, Stato: Integro
- Paramenti: Intonaco su tutte le facciate, Pittura colorata, Stato: Integro
- Scale: Scale esterne in cemento, Parapetti in altro materiale, Stato: Integro
- Camini: Camini moderni, Canna fumaria su entrambe le facciate, Stato: Integro
- Ingresso principale: Dalla strada, Cancelli in ferro, Stato: Integro

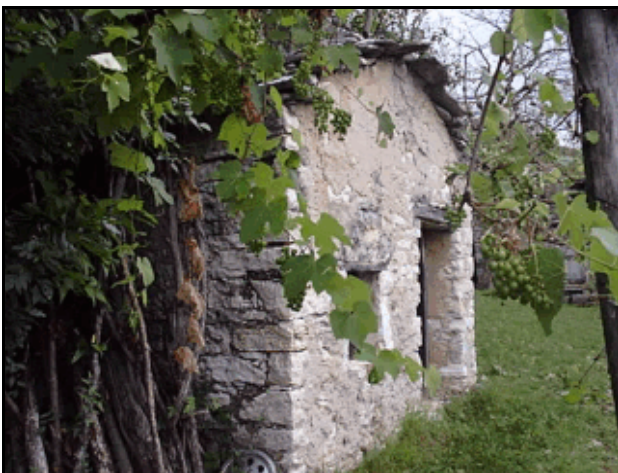
- Struttura compositiva: Tradizionale, Senza scoperto, Stato: Integro
- Murature: In pietra eterogenea a corsi irregolari, Facciavista fugata grossolanamente, Stato: Integro
- Copertura: A due falde con struttura in legno, Manto di copertura in pietra, Stato: Integro
- Paramenti: Intonaco per parti e pietra a facciavista, Grezzo, Stato: Integro
- Ingresso principale: Dalla strada, Nessuna chiusura, Stato: Integro

La copertura in pietra esistente deve essere obbligatoriamente mantenuta e ripristinata o integrata nelle parti degradate o mancanti.

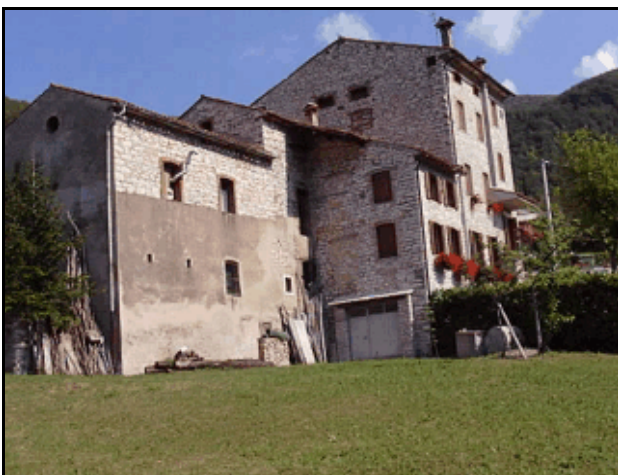
- Struttura compositiva: Tradizionale, Giardino o orto privato, Stato: Integro
- Murature: In pietra eterogenea a corsi irregolari, Facciavista fugata con cura, Stato: Parzialmente alterato
- Solai: Con struttura in legno e tavolato incrociato, Struttura a vista, Stato: Integro
- Copertura: A due falde con struttura in legno, Manto di copertura in coppi, Stato: Integro
- Finestre minimali: Riquadrate in cotto, Foro libero, Stato: Integro
- Paramenti: Intonaco per parti e pietra a facciavista, Grezzo, Stato: Parzialmente alterato
- Camini: Con copertura piana in pietra, Canna fumaria su entrambe le facciate, Stato: Parzialmente alterato
- Ingresso principale: Dalla strada, Cancelli in ferro, Stato: Integro

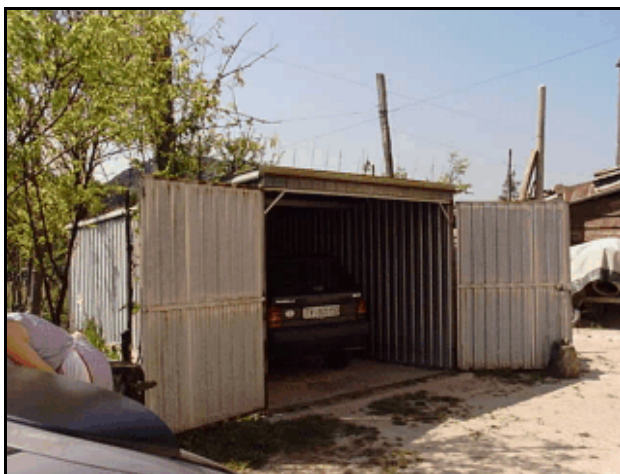
Il volume è completamente costruito in lamiera ed è utilizzato come garage.

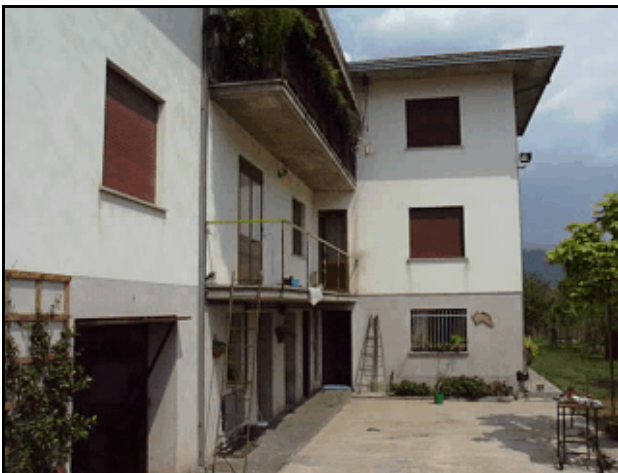
- Struttura compositiva: Non tradizionale con canoni compositivi moderni, Giardino o orto privato, Stato: Integro
- Murature: In laterizio, Intonaco fino, Stato: Integro
- Solai: In laterocemento, Struttura a vista, Stato: Integro
- Copertura: In laterocemento, Manto di copertura in coppi, Stato: Integro
- Finestre principali: Con mazzetta di intonaco, Senza copertina paracqua, Stato: Integro
- Paramenti: Intonaco su tutte le facciate, Pittura colorata, Stato: Integro
- Scale: Scale interne in legno o pietra, Parapetti in legno, Stato: Integro
- Camini: Camini moderni, Canna fumaria su entrambe le facciate, Stato: Integro
- Ingresso principale: Dalla strada, Cancelli in ferro, Stato: Integro

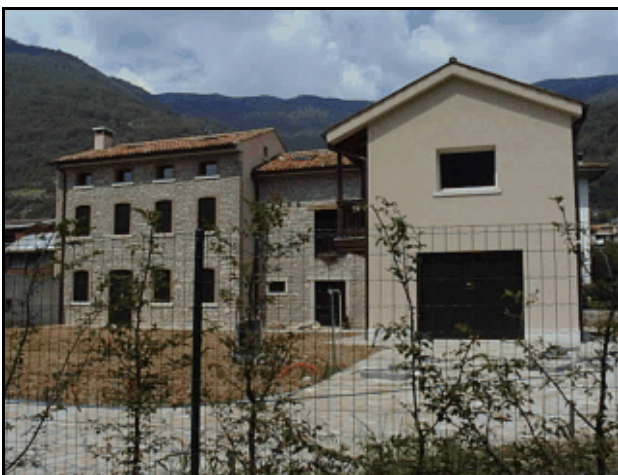
- Struttura compositiva: Tradizionale, Giardino o orto privato, Stato: Integro
- Murature: In pietra eterogenea a corsi irregolari, Facciavista fugata con cura, Stato: Parzialmente alterato
- Solai: Con struttura in legno e tavolato incrociato, Struttura a vista, Stato: Parzialmente alterato
- Copertura: A due falde con struttura in legno, Manto di copertura in coppi, Stato: Parzialmente alterato
- Finestre principali: Con stipiti in pietra e piattabanda in cotto sagomata ad arco, Senza copertina paracqua, Stato: Parzialmente alterato
- Finestre minimali: Riquadrate in cotto, Foro libero, Stato: Parzialmente alterato
- Camini: Con copertura piana in pietra, Canna fumaria esterna sulla facciata secondaria, Stato: Sostanzialmente alterato
- Ingresso principale: Dalla strada, Cancellone in ferro, Stato: Integro

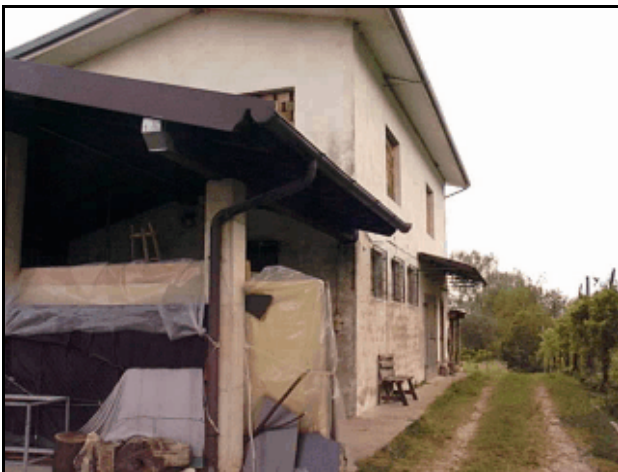
Tettoie varie sul retro, a sinistra tettoia realizzata in mattoni con copertura in lamiera, a destra tettoia in legno con copertura in lamiera.

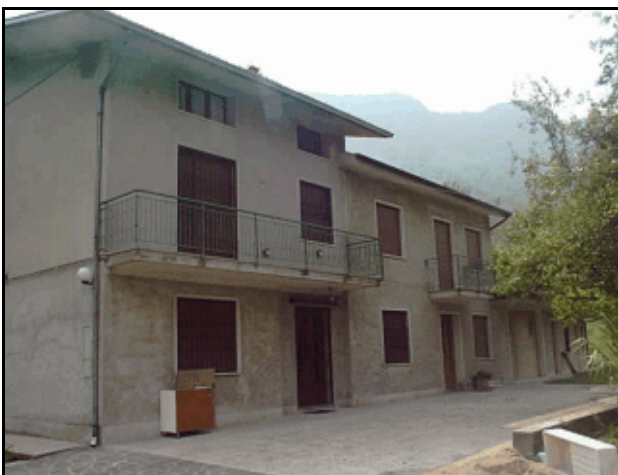
- Struttura compositiva: Edificio di nuova costruzione, Giardino o orto privato, Stato: Integro
- Murature: In laterizio, Intonaco fino, Stato: Integro
- Solai: In laterocemento, Struttura a vista, Stato: Integro
- Copertura: In laterocemento, Manto di copertura in coppi, Stato: Integro
- Finestre principali: Con mazzetta di intonaco, Senza copertina paracqua, Stato: Integro
- Paramenti: Intonaco su tutte le facciate, Grezzo, Stato: Integro
- Camini: Camini moderni, Canna fumaria esterna sulla facciata secondaria, Stato: Integro
- Ingresso principale: Dalla strada, Cancelli in ferro, Stato: Integro

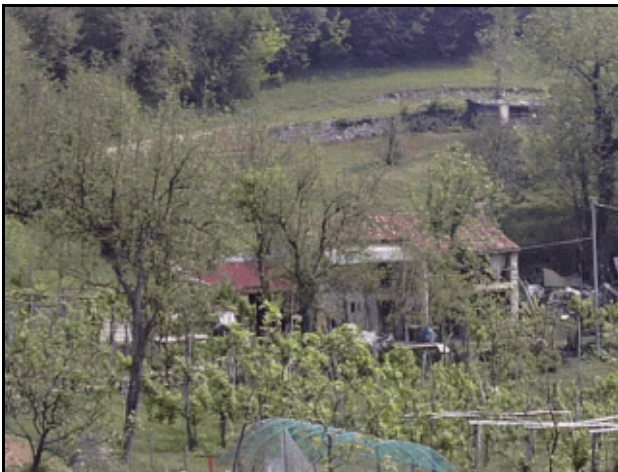
- Struttura compositiva: Tradizionale, Giardino o orto privato, Stato: Integro
- Murature: In pietra eterogenea a corsi irregolari, Facciavista fugata grossolanamente, Stato: Integro
- Solai: Con struttura in legno e tavolato incrociato, Struttura a vista, Stato: Integro
- Finestre principali: Con stipiti e piattabanda in pietra, Senza copertina paracqua, Stato: Integro
- Finestre minimali: Riquadrate in pietra, Foro libero, Stato: Integro
- Camini: Con copertura piana in pietra, Canna fumaria esterna sulla facciata secondaria, Stato: Integro
- Ingresso principale: Dalla strada, Nessuna chiusura, Stato: Integro

E' presente una baracca in legno con copertura in lamiera.

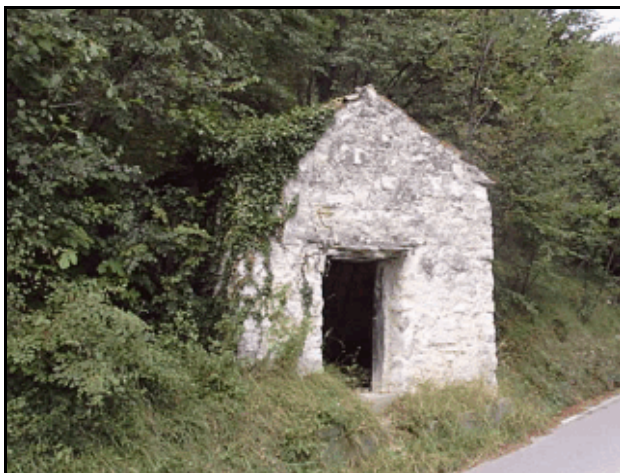
- Struttura compositiva: Tradizionale, Senza scoperto, Stato: Integro
- Murature: In pietra eterogenea a corsi irregolari, Facciavista fugata grossolanamente, Stato: Integro
- Copertura: A due falde con struttura in legno, Manto di copertura in coppi, Stato: Integro
- Finestre principali: Con stipiti in pietra e piattabanda in legno, Senza copertina paracqua, Stato: Integro
- Finestre minimali: Riquadrate in pietra, Foro libero, Stato: Integro
- Ingresso principale: Dalla strada, Nessuna chiusura, Stato: Integro

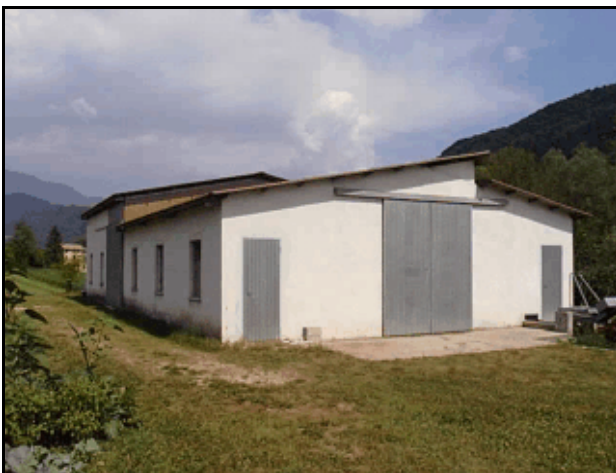
- Struttura compositiva: Non tradizionale con canoni compositivi moderni, Giardino o orto privato, Stato: Integro
- Murature: In laterizio, Intonaco fino, Stato: Integro
- Copertura: In laterocemento, Manto di copertura in lamiera, Stato: Integro
- Finestre principali: Con mazzetta di intonaco, Senza copertina paracqua, Stato: Integro
- Paramenti: Intonaco su tutte le facciate, Pittura a calce bianca, Stato: Integro
- Ingresso principale: Dalla strada, Nessuna chiusura, Stato: Integro

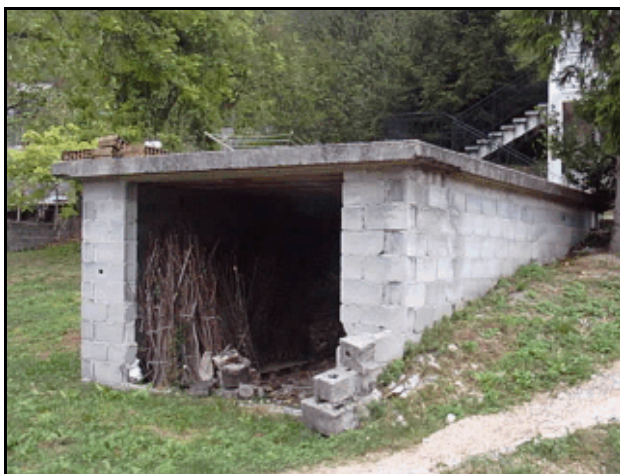
- Struttura compositiva: Edificio di nuova costruzione, Giardino o orto privato, Stato: Integro
- Murature: In laterizio, Non intonacato, Stato: Integro
- Ingresso principale: Dalla corte / giardino, Nessuna chiusura, Stato: Integro

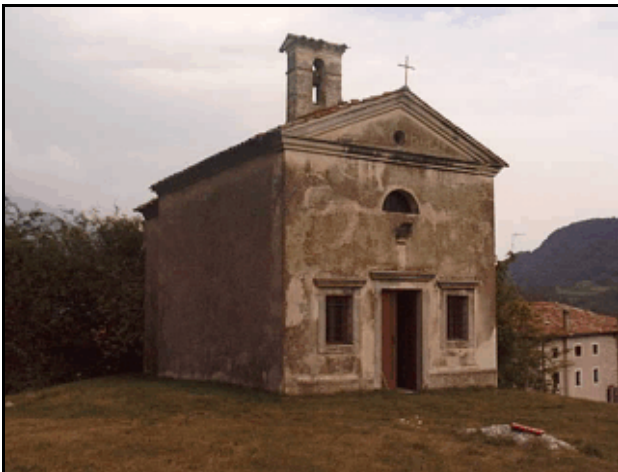
L'edificio necessita di intervento di manutenzione, in particolar modo il tetto e le murature perimetrali, dove sono visibili segni di infiltrazione di acqua piovana.

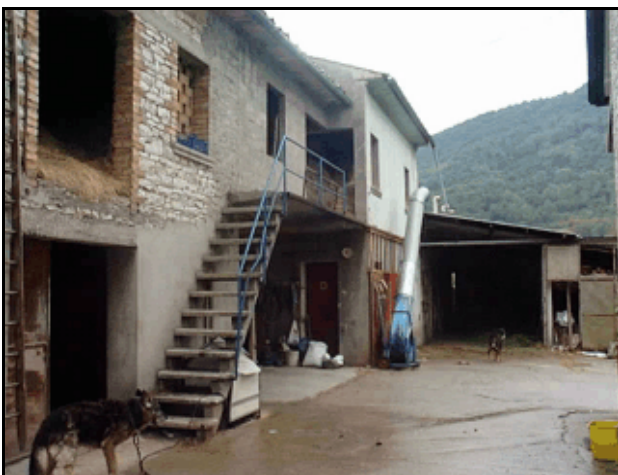
Edificio utilizzato come stalla, fienile e deposito attrezzi.

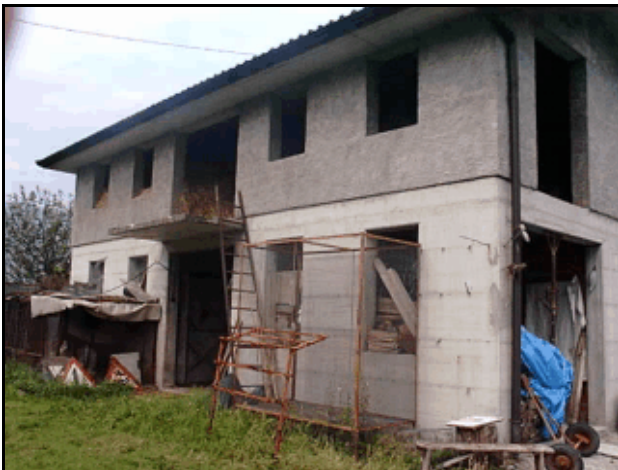
- Struttura compositiva: Tradizionale, Giardino o orto privato, Stato: Integro
- Murature: In cemento armato, Intonaco grezzo, Stato: Integro
- Solai: In laterocemento, Struttura a vista, Stato: Integro
- Copertura: In laterocemento, Manto di copertura in coppi, Stato: Integro
- Finestre principali: Con mazzetta di intonaco, Senza copertina paracqua, Stato: Integro
- Paramenti: Intonaco solamente parziale, Grezzo, Stato: Integro
- Ingresso principale: Dalla strada, Nessuna chiusura, Stato: Integro

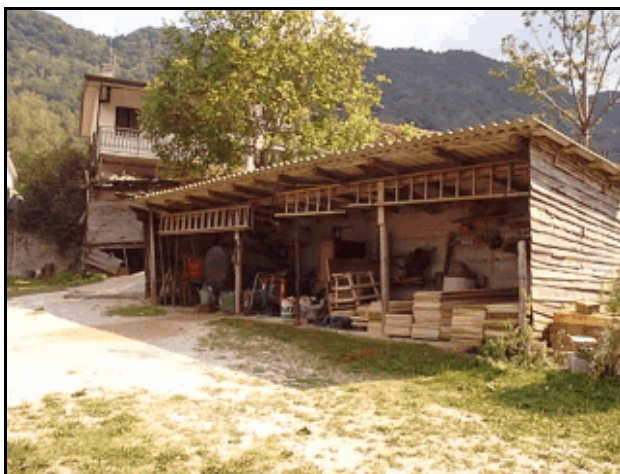
Baracca realizzata in legno con copertura in eternit.

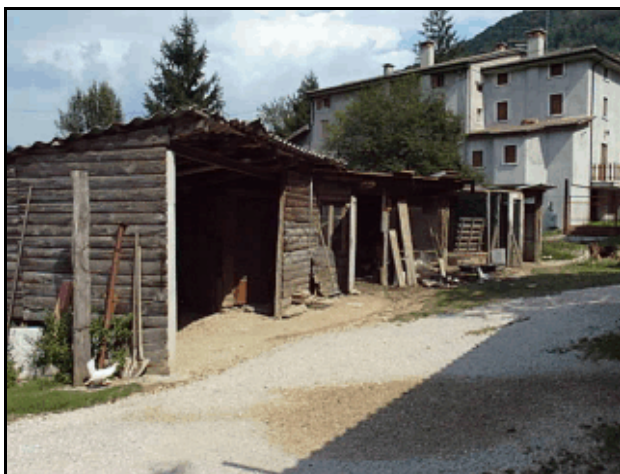
Baracca realizzata in legno con copertura in eternit ad uso pollaio.

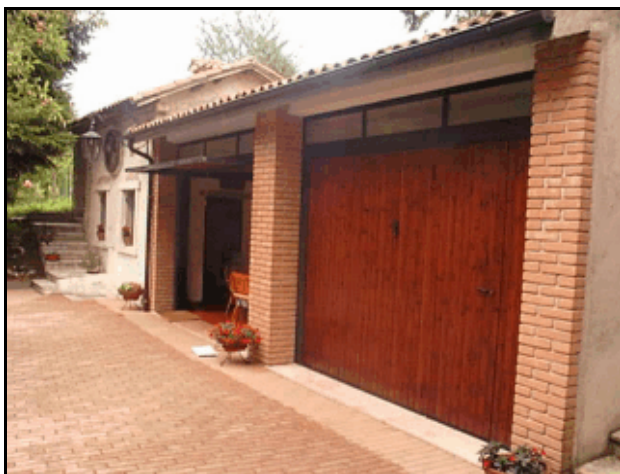
La destinazione originaria del volume era ad uso garage, ora è adibito a residenza saltuaria.

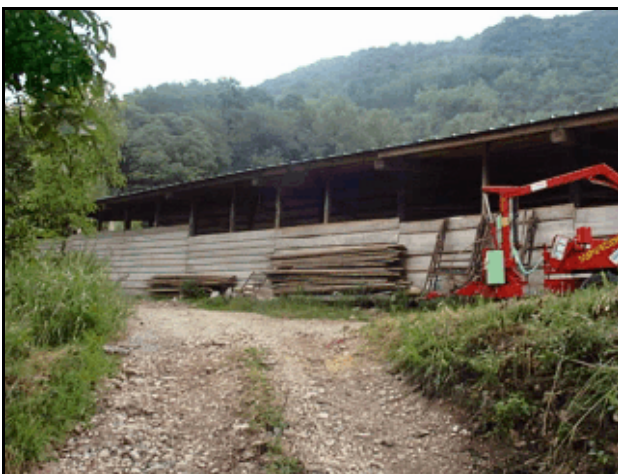
Edificio con struttura in legno e copertura in lamiera adibito a stalla.

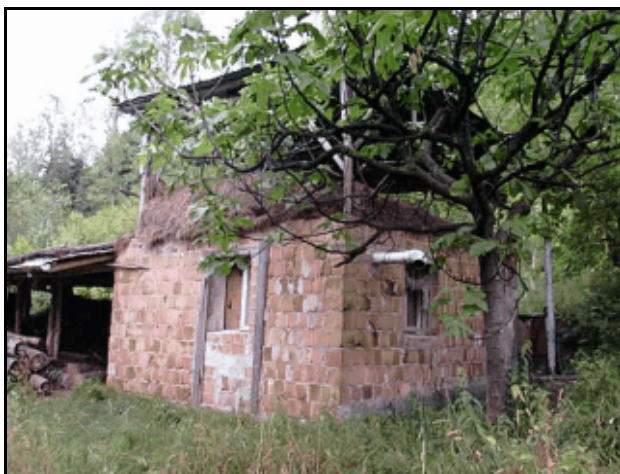
E' presente una baracca in legno.

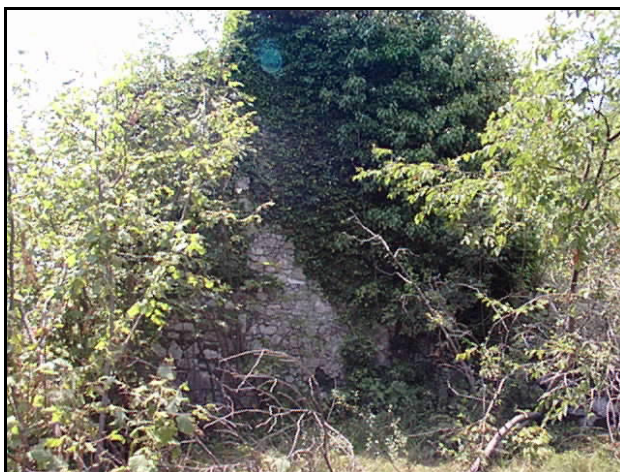
L'edificio è in gran parte crollato e coperto dalla vegetazione.

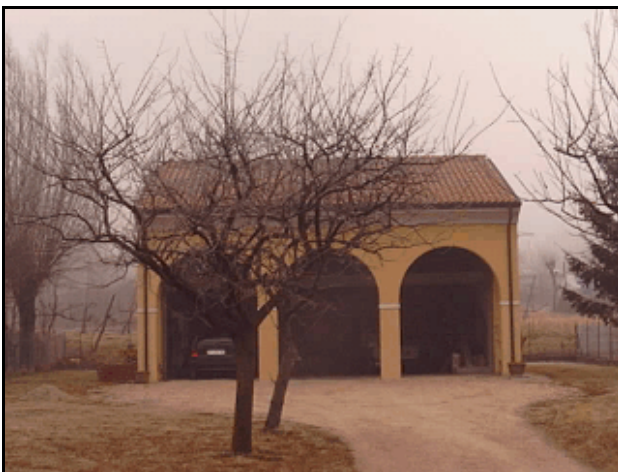
- Struttura compositiva: Edificio di nuova costruzione, Giardino o orto privato, Stato: Integro
- Murature: In laterizio, Intonaco fino, Stato: Integro
- Solai: In laterocemento, Struttura a vista, Stato: Integro
- Paramenti: Intonaco su tutte le facciate, Pittura colorata, Stato: Integro
- Scale: Scale interne in cemento, Parapetto in ferro, Stato: Integro
- Ingresso principale: Dalla strada, Nessuna chiusura, Stato: Integro

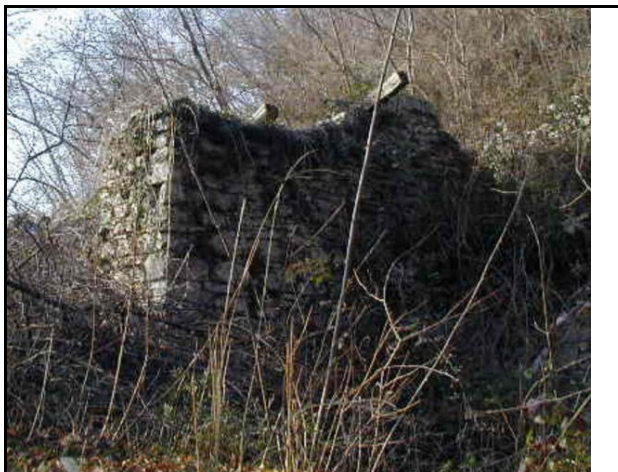
- Murature: In pietra eterogenea a corsi regolari, A secco, Stato: Integro

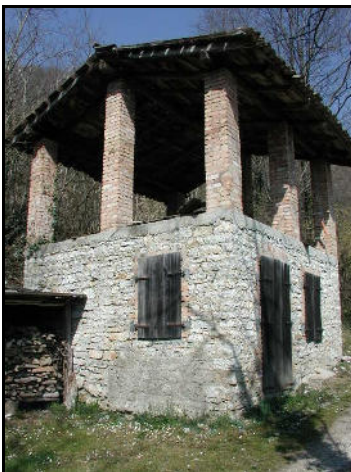
Tettoia utilizzata a legnaia presente sul fianco.

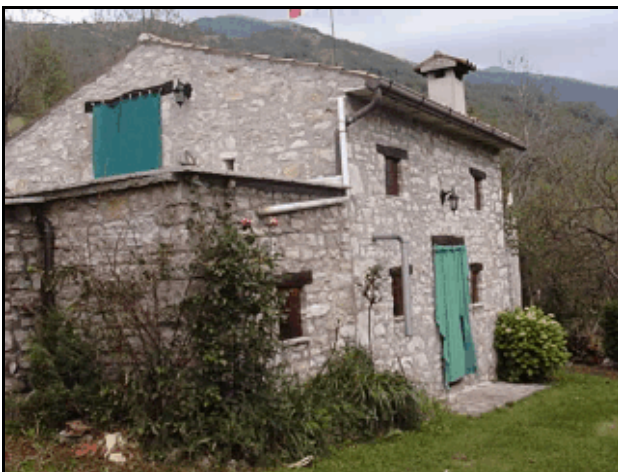
- Struttura compositiva: Edificio recentemente restaurato, Giardino o orto privato, Stato: Integro
- Murature: In pietra eterogenea a corsi irregolari, Facciavista fugata grossolanamente, Stato: Parzialmente alterato
- Copertura: A due falde con struttura in legno, Manto di copertura in coppi, Stato: Parzialmente alterato
- Finestre principali: Con stipiti in pietra e piattabanda in legno, Senza copertina paracqua, Stato: Integro
- Finestre minimali: Con piattabanda in legno e/o materiali eterogenei, Foro libero, Stato: Parzialmente alterato
- Camini: Con copertura a due falde in cotto, Canna fumaria interna, Stato: Parzialmente alterato
- Ingresso principale: Dalla corte / giardino, Nessuna chiusura, Stato: Integro

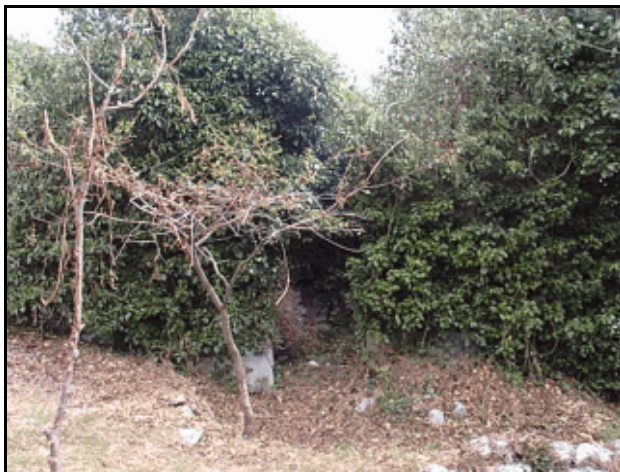
L'edificio è parzialmente crollato.

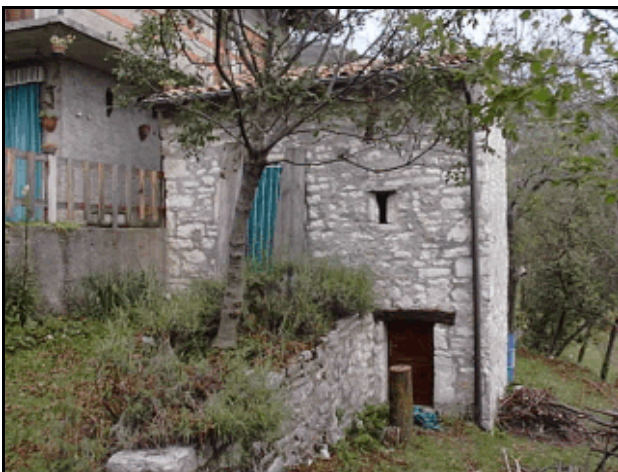
- Struttura compositiva: Tradizionale con sottotetto/fienile aperto, Giardino o orto privato, Stato: Integro
- Murature: In pietra eterogenea a corsi irregolari, Facciavista fugata grossolanamente, Stato: Integro
- Solai: Con struttura in legno e tavolato incrociato, Struttura a vista, Stato: Integro
- Copertura: A due falde con struttura in legno, Manto di copertura in coppi, Stato: Integro
- Finestre principali: Senza stipiti e con piattabanda in legno, Senza copertina paracqua, Stato: Integro
- Finestre minimali: Riquadrate in pietra, Foro libero, Stato: Integro
- Ingresso principale: Dalla corte / giardino, Nessuna chiusura, Stato: Integro

Annesso rustico dell'edificio schedato V006. Originariamente usato come stalla e fienile

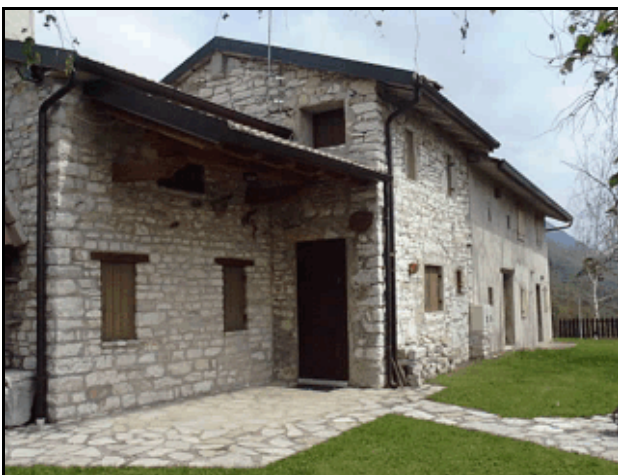
- Struttura compositiva: Edificio recentemente restaurato, Giardino o orto privato, Stato: Integro
- Murature: In pietra eterogenea a corsi irregolari, Facciavista fugata grossolanamente, Stato: Parzialmente alterato
- Solai: Con struttura in legno e tavolato incrociato, Struttura a vista, Stato: Parzialmente alterato
- Copertura: In laterocemento, Manto di copertura in coppi, Stato: Sostanzialmente alterato
- Finestre principali: Con stipiti in pietra e piattabanda in legno, Senza copertina paracqua, Stato: Parzialmente alterato
- Finestre minimali: Riquadrate in pietra, Inferrata, Stato: Integro
- Camini: Con copertura a due falde in cotto, Canna fumaria interna, Stato: Parzialmente alterato
- Ingresso principale: Dalla corte / giardino, Nessuna chiusura, Stato: Integro

Edificio risalente al 1838 e restaurato di recente.

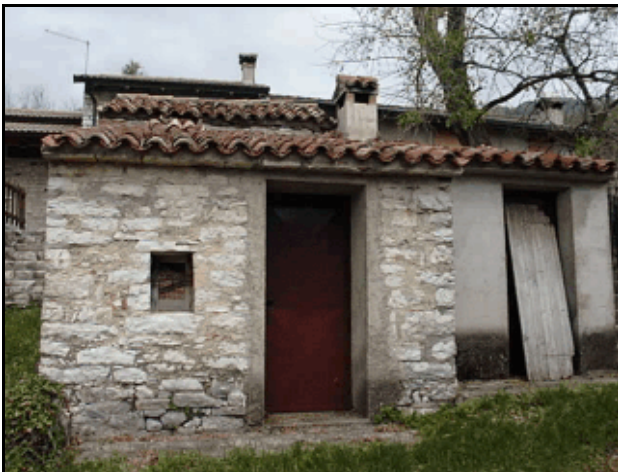
- Struttura compositiva: Tradizionale, Giardino o orto privato, Stato: Integro
- Murature: In pietra eterogenea a corsi irregolari, Facciavista fugata grossolanamente, Stato: Integro
- Solai: Con struttura in legno e tavolato incrociato, Struttura a vista, Stato: Integro
- Copertura: A due falde con struttura in legno, Manto di copertura in coppi, Stato: Integro
- Finestre minimali: Riquadrate in cotto, Foro libero, Stato: Integro
- Camini: Con copertura a due falde in cotto, Canna fumaria interna, Stato: Integro
- Ingresso principale: Dalla corte / giardino, Nessuna chiusura, Stato: Integro

Sulla destra è presente un volume di recente costruzione.

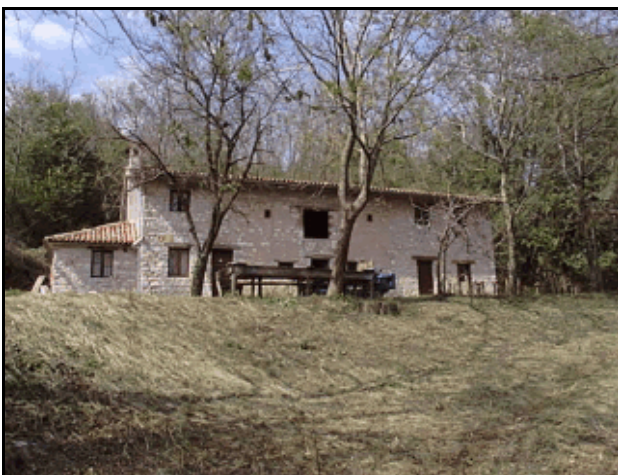
- Struttura compositiva: Tradizionale, Giardino o orto privato, Stato: Integro
- Murature: In pietra eterogenea a corsi regolari, Facciavista fugata grossolanamente, Stato: Parzialmente alterato
- Solai: Con struttura in legno e tavolato incrociato, Struttura a vista, Stato: Integro
- Copertura: A due falde con struttura in legno, Manto di copertura in coppi, Stato: Parzialmente alterato
- Finestre principali: Con stipiti in pietra e piattabanda in legno, Senza copertina paracqua, Stato: Parzialmente alterato
- Finestre minimali: Riquadrate in cotto, Foro libero, Stato: Integro
- Camini: Camini moderni, Canna fumaria esterna sulla facciata secondaria, Stato: Sostanzialmente alterato
- Ingresso principale: Dalla corte / giardino, Nessuna chiusura, Stato: Integro

Nella parte posteriore sono evidenti interventi di ristrutturazione con materiali totalmente differenti da quelli usati per il fronte principale.

E' fatto obbligo, per qualsiasi tipo di intervento, di uniformare il paramento dei volumi retrostanti con il paramento in pietra faccia a vista del fronte principale, è permessa in sostituzione la realizzazione di un rivestimento di intonaco grezzo tirato a stadia.

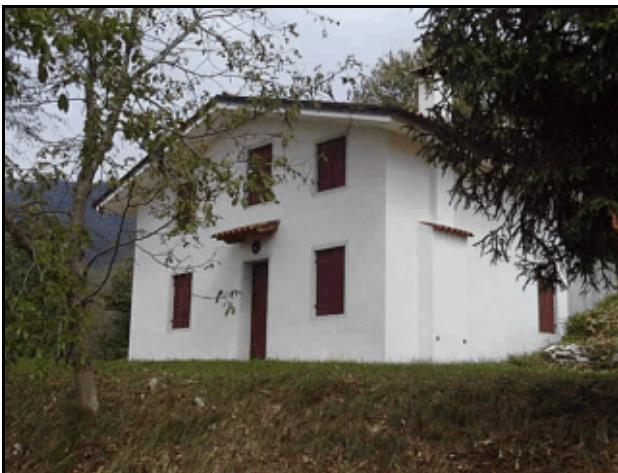
- Struttura compositiva: Edificio di nuova costruzione, Giardino o orto privato, Stato: Integro
- Murature: In laterizio, Intonaco fino, Stato: Integro
- Solai: In laterocemento, Struttura a vista, Stato: Integro
- Copertura: In laterocemento, Manto di copertura in coppi, Stato: Integro
- Finestre principali: Con stipiti e piattabanda in pietra, Senza copertina paracqua, Stato: Integro
- Finestre minimali: Riquadrate in pietra, Foro libero, Stato: Integro
- Paramenti: Intonaco su tutte le facciate, Grezzo, Stato: Integro
- Camini: Camini moderni, Canna fumaria esterna sulla facciata secondaria, Stato: Integro
- Ingresso principale: Dalla strada, Cancelli in ferro, Stato: Integro

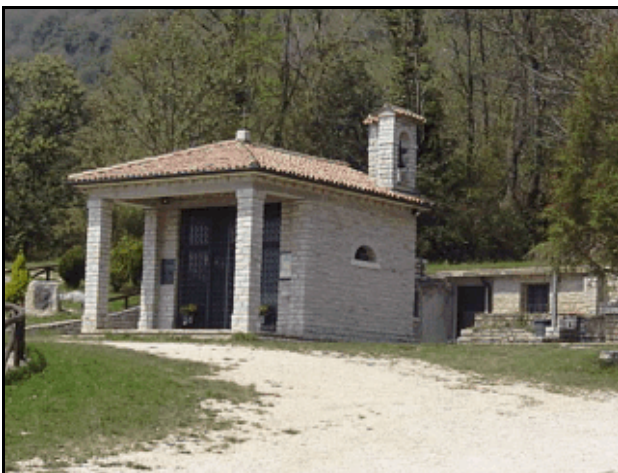
- Struttura compositiva: Edificio di nuova costruzione, Giardino o orto privato, Stato: Integro
- Murature: In pietra eterogenea a corsi regolari, Facciavista fugata con cura, Stato: Integro
- Finestre principali: Con stipiti e piattabanda in pietra, Senza copertina paracqua, Stato: Integro
- Finestre minimali: Riquadrate in pietra, Inferriata, Stato: Integro
- Ingresso principale: Dalla strada, Nessuna chiusura, Stato: Integro

Volume sul retro con le stesse caratteristiche costruttive della chiesa. Volume alla sinistra del corpo principale con la struttura a tunnel in metallo coperto da telone, usato probabilmente per i festeggiamenti.

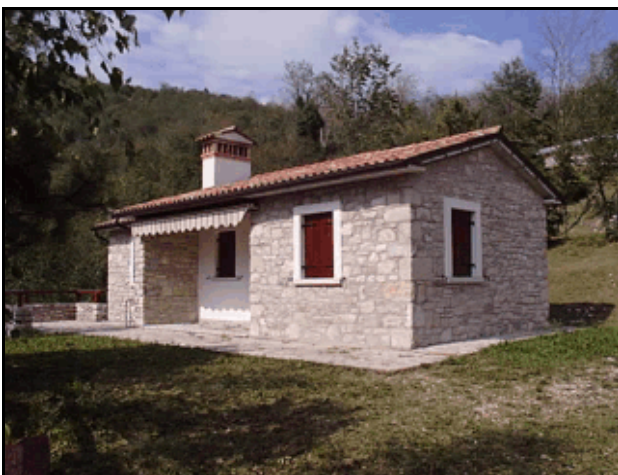
- Struttura compositiva: Edificio di nuova costruzione, Giardino o orto privato, Stato: Integro
- Murature: In pietra squadrata in opera a corsi regolari, Facciavista fugata con cura, Stato: Integro
- Solai: Con struttura in legno e tavolato incrociato, Struttura a vista, Stato: Integro
- Copertura: A due falde con struttura in legno, Manto di copertura in coppi, Stato: Integro
- Finestre principali: Con mazzetta di intonaco, Senza copertina paracqua, Stato: Integro
- Paramenti: Intonaco sulla facciata principale e pietra a facciavista sul resto, Pittura colorata, Stato: Integro
- Camini: Camini moderni, Canna fumaria interna, Stato: Integro
- Ingresso principale: Dalla corte / giardino, Cancelli in ferro, Stato: Integro

Baracca in legno ad uso ricovero attrezzi, gazebo in legno di grandi dimensioni e cisterna per raccolta acque piovane.

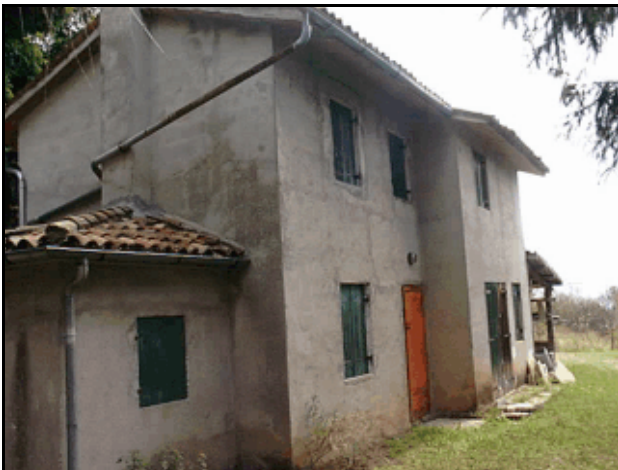
I materiali e le tecniche costruttive utilizzati sono discostanti dalla tipologia locale.

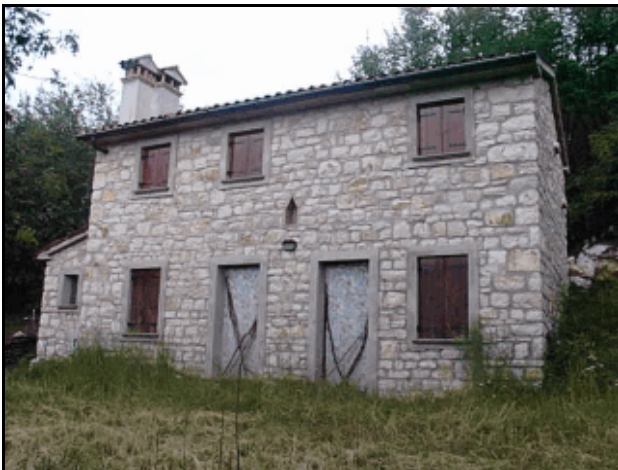
- Struttura compositiva: Edificio di nuova costruzione, Giardino o orto privato, Stato: Integro
- Murature: In pietra eterogenea a corsi irregolari, Facciavista fugata con cura, Stato: Integro
- Copertura: In laterocemento, Manto di copertura in coppi, Stato: Integro
- Finestre principali: Con mazzetta di intonaco, Senza copertina paracqua, Stato: Integro
- Finestre minimali: Riquadrate in pietra, Foro libero, Stato: Integro
- Ingresso principale: Dalla strada, Nessuna chiusura, Stato: Integro
- Camini: Camini moderni, Canna fumaria esterna sulla facciata secondaria, Stato: Integro

L'edificio è stato realizzato sul sedime di una casera risalente all'inizio del 1800.

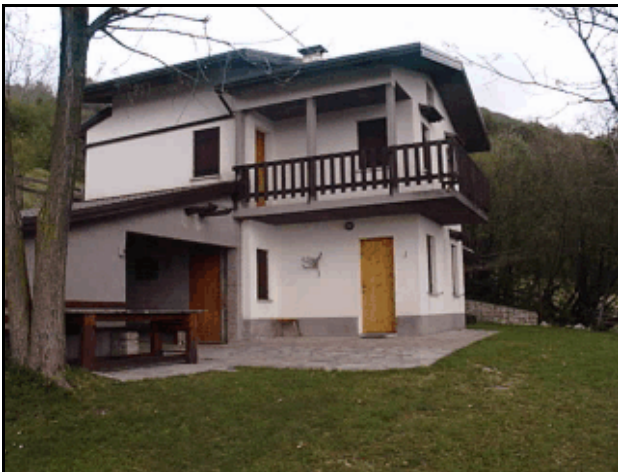
- Rotonda: A pianta circolare, Tetto in cotto, Stato: Rifatto
- Scale: Scale interne in legno o pietra, Parapetti in legno, Stato: Sostanzialmente alterato

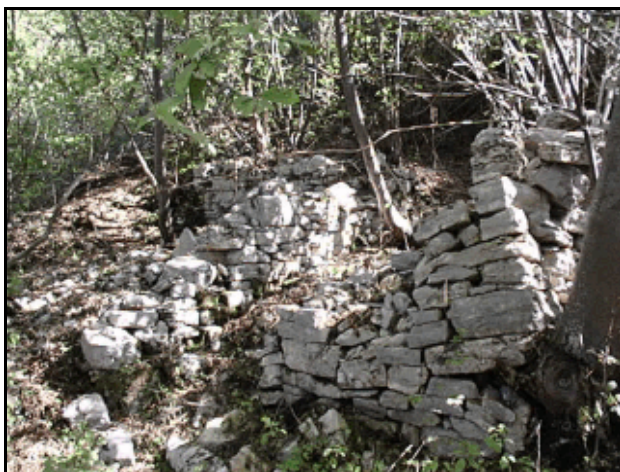
Il volume è quasi completamente crollato.

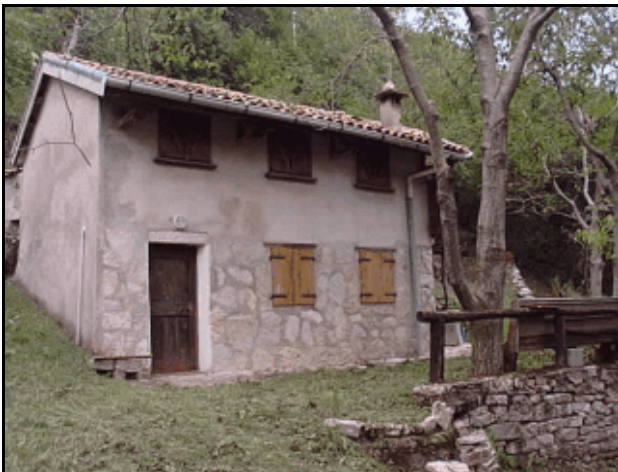
- Struttura compositiva: Tradizionale con poggiori i coperti dal tetto ma senza spallette laterali, Giardino o orto privato, Stato: Integro
- Murature: In pietra squadrata in opera a corsi regolari, Facciavista parziale livellata con intonaco grezzo, Stato: Sostanzialmente alterato
- Solai: Con struttura in legno e tavolato incrociato, Struttura a vista, Stato: Integro
- Copertura: A due falde con struttura in legno, Manto di copertura in coppi, Stato: Parzialmente alterato
- Finestre principali: Con stipiti in pietra e piattabanda in legno, Senza copertina paracqua, Stato: Parzialmente alterato
- Camini: Con copertura piana in pietra, Canna fumaria esterna sulla facciata secondaria, Stato: Sostanzialmente alterato
- Ingresso principale: Dalla corte / giardino, Nessuna chiusura, Stato: Integro

E' presente un volume in cemento con copertura in coppi avente la funzione di cisterna dell'acqua.

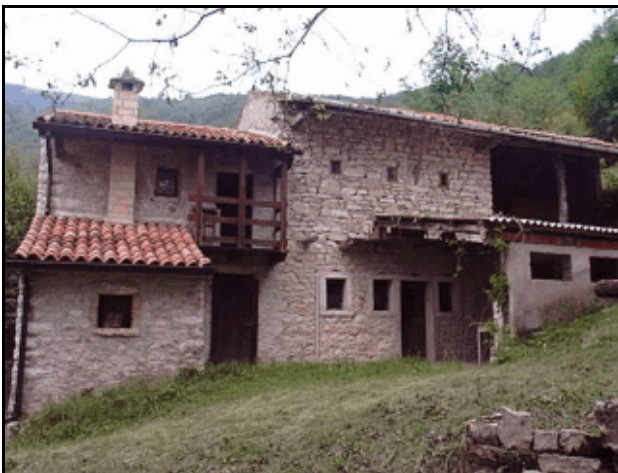
- Struttura compositiva: Tradizionale con sottotetto/fienile aperto, Giardino o orto privato, Stato: Integro
- Murature: In pietra eterogenea a corsi regolari, Facciavista fugata grossolanamente, Stato: Parzialmente alterato
- Copertura: A due falde con struttura in legno, Manto di copertura in coppi, Stato: Parzialmente alterato
- Finestre principali: Con stipiti e piattabanda in pietra, Senza copertina paracqua, Stato: Integro
- Finestre minimali: Riquadrate in cotto, Foro libero, Stato: Integro
- Rotonda: A pianta rettangolare, Tetto in cotto, Stato: Parzialmente alterato
- Camini: Camini moderni, Canna fumaria esterna sulla facciata principale, Stato: Rifatto
- Ingresso principale: Dalla corte / giardino, Nessuna chiusura, Stato: Integro
- Solai: Con struttura in legno e tavolato incrociato, Struttura a vista, Stato: Parzialmente alterato

L'edificio è di vecchia costruzione con diverse superfetazioni, non in linea con la tipologia locale, che ne alterano la struttura originale.

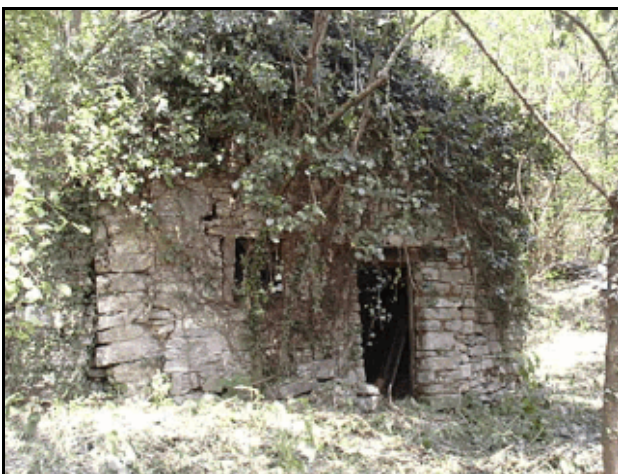
Sono presenti solamente i resti dei muri portanti dell'edificio.

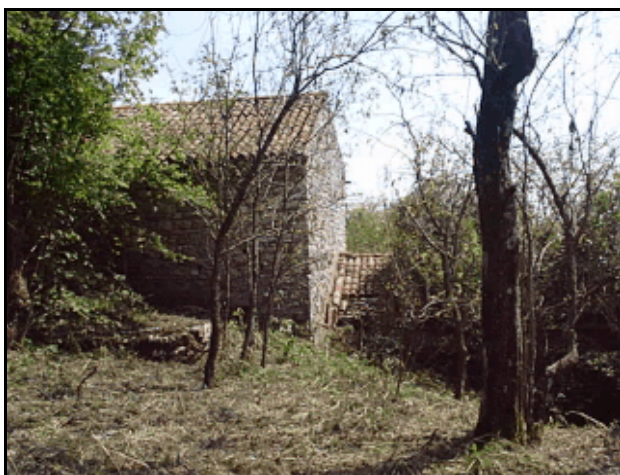
- Struttura compositiva: Tradizionale, Giardino o orto privato, Stato: Integro
- Murature: In pietra eterogenea a corsi irregolari, Facciavista fugata grossolanamente, Stato: Integro
- Solai: Con struttura in legno e tavolato incrociato, Struttura a vista, Stato: Integro
- Copertura: A due falde con struttura in legno, Manto di copertura in coppi, Stato: Integro
- Finestre principali: Con stipiti e piattabanda in pietra, Con copertina paracqua in pietra, Stato: Integro
- Finestre minimali: Riquadrate in cotto, Inferriata, Stato: Integro
- Ingresso principale: Dalla corte / giardino, Nessuna chiusura, Stato: Integro

L'edificio, abbandonato e con folta vegetazione circostante, è composto da due volumi adiacenti il più alto dei quali fungeva probabilmente da stalla con fienile sovrastante.

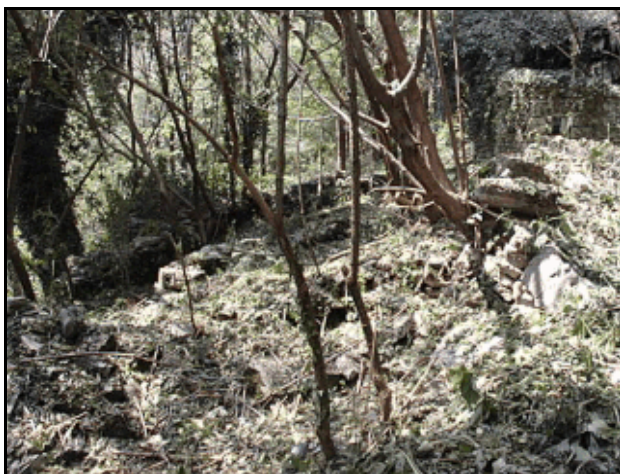
L'edificio è quasi totalmente crollato, permangono i resti dei muri portanti (per un' altezza di 1m), caduta completamente la copertura.

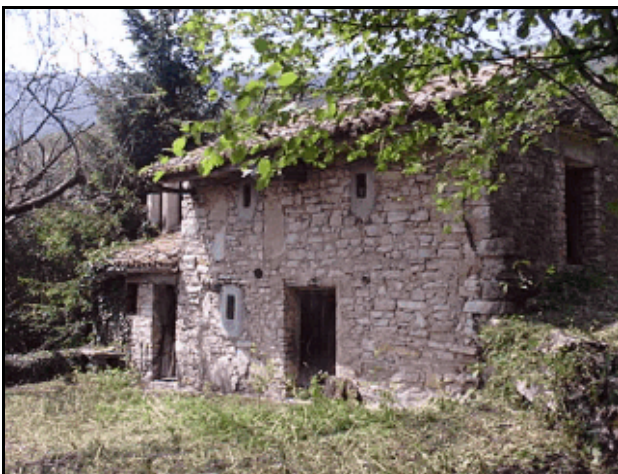
- Struttura compositiva: Tradizionale, Giardino o orto privato, Stato: Integro
- Murature: In pietra eterogenea a corsi irregolari, Facciavista fugata grossolanamente, Stato: Integro
- Solai: Con struttura in legno e tavolato incrociato, Struttura a vista, Stato: Integro
- Copertura: A due falde con struttura in legno, Manto di copertura in coppi, Stato: Integro
- Finestre minimali: Riquadrate in pietra, Inferrata, Stato: Sostanzialmente alterato
- Camini: Camini moderni, Canna fumaria interna, Stato: Rifatto
- Ingresso principale: Dalla corte / giardino, Nessuna chiusura, Stato: Integro

L'edificio non possiede finestre cosiddette principali, i fori sono tutti di piccole dimensioni e riquadrati in cemento con una retina fine. La probabile destinazione dell'edificio era quella di laboratorio per arti e mestieri o produzione casearia.

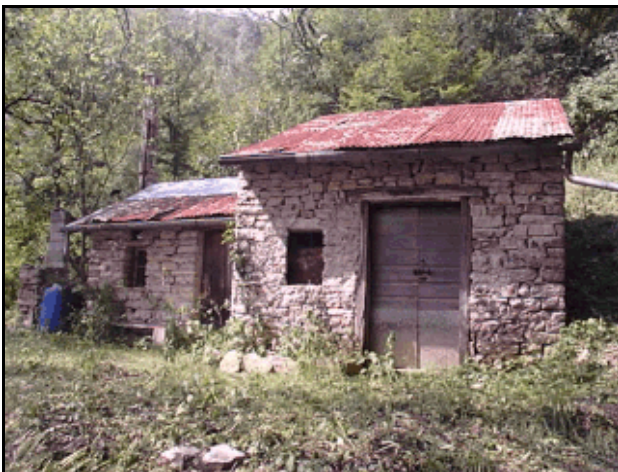
- Struttura compositiva: Tradizionale, Giardino o orto privato, Stato: Integro
- Murature: In pietra squadrata in opera a corsi regolari, Facciavista fugata grossolanamente, Stato: Integro
- Copertura: A due falde con struttura in legno, Manto di copertura di materiali incongrui, Stato: Rifatto
- Finestre principali: Con stipiti e piattabanda in pietra, Senza copertina paracqua, Stato: Integro
- Camini: Camini moderni, Canna fumaria esterna sulla facciata secondaria, Stato: Rifatto
- Ingresso principale: Dalla corte / giardino, Nessuna chiusura, Stato: Integro

Sono presenti superfetazioni, ora abbandonate, in avanzato stato di degrado.

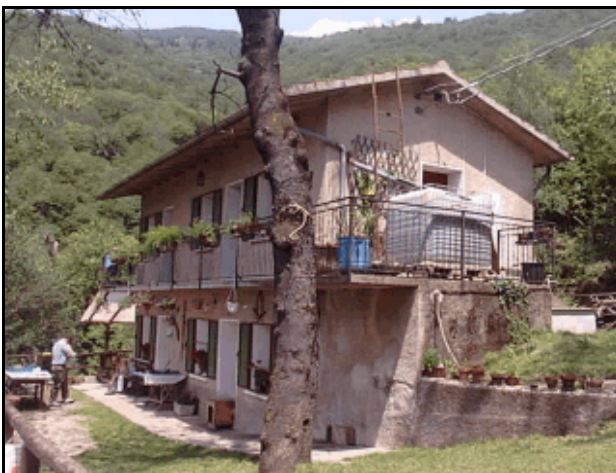
Le superfetazioni presenti sono state recentemente rimodernate.

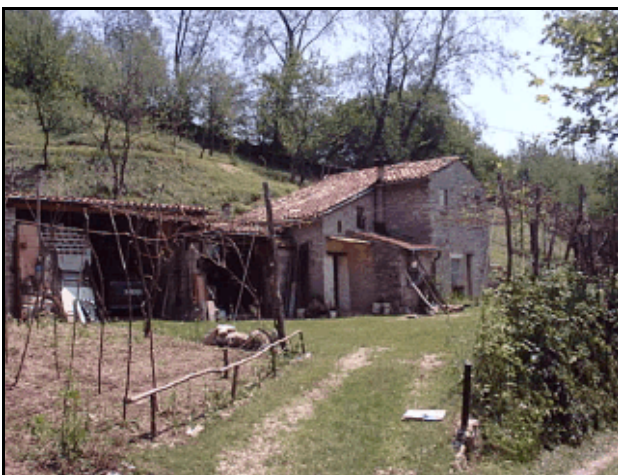
- Struttura compositiva: Tradizionale, Giardino o orto privato, Stato: Integro
- Murature: In pietra eterogenea a corsi irregolari, Facciavista fugata con cura, Stato: Parzialmente alterato
- Solai: Con struttura in legno e tavolato incrociato, Struttura a vista, Stato: Integro
- Copertura: A due falde con struttura in legno, Manto di copertura in coppi, Stato: Integro
- Finestre minimali: Con piattabanda in legno e/o materiali eterogenei, Inferrata, Stato: Parzialmente alterato
- Finestre minimali: Con piattabanda in legno e/o materiali eterogenei, Inferrata, Stato: Parzialmente alterato
- Camini: Con copertura piana in pietra, Canna fumaria esterna sulla facciata secondaria, Stato: Rifatto
- Ingresso principale: Dalla strada, Nessuna chiusura, Stato: Integro

Sono presenti volumi interrati sostenuti da murature in blocchi di cemento utilizzati come garage e deposito attrezzi. Sul retro si può notare un ulteriore ampliamento in laterocemento di circa 2m x 2m.

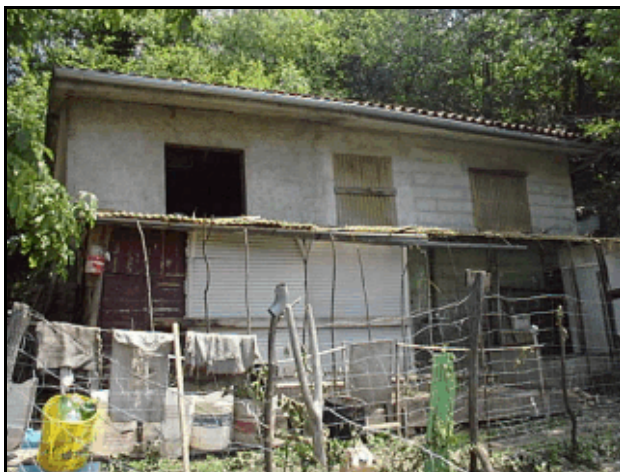
Presenti baracche con copertura in lamiera adiacenti all'edificio e addossate alla facciata principale.

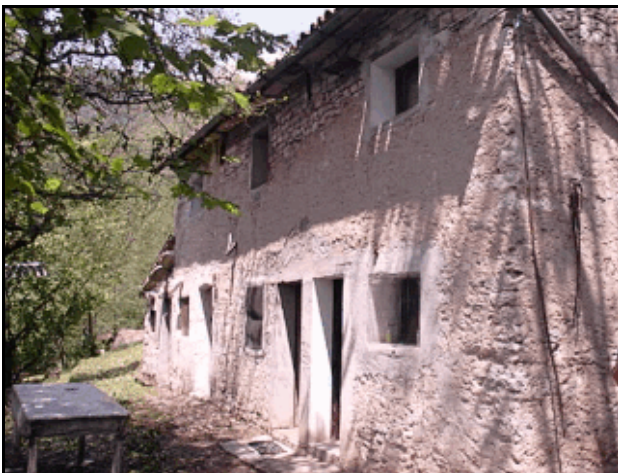
- Struttura compositiva: Tradizionale, Giardino o orto privato, Stato: Integro
- Murature: In pietra eterogenea a corsi irregolari, Facciavista fugata grossolanamente, Stato: Parzialmente alterato
- Solai: Con struttura in legno e tavolato incrociato, Controfitto in arelle o altro, Stato: Integro
- Copertura: A due falde con struttura in legno, Manto di copertura in coppi, Stato: Integro
- Camini: Camini moderni, Canna fumaria interna, Stato: Rifatto
- Ingresso principale: Dalla strada, Nessuna chiusura, Stato: Integro
- Finestre principali: Senza mazzetta di intonaco, Senza copertina paracqua, Stato: Sostanzialmente alterato
- Paramenti: Intonaco per parti e pietra a facciavista, Grezzo, Stato: Parzialmente alterato

Edificio di pregio dal punto di vista ambientale. Presenti ancora segni dell'incendio appiccato durante la Seconda Guerra Mondiale dall'esercito tedesco.

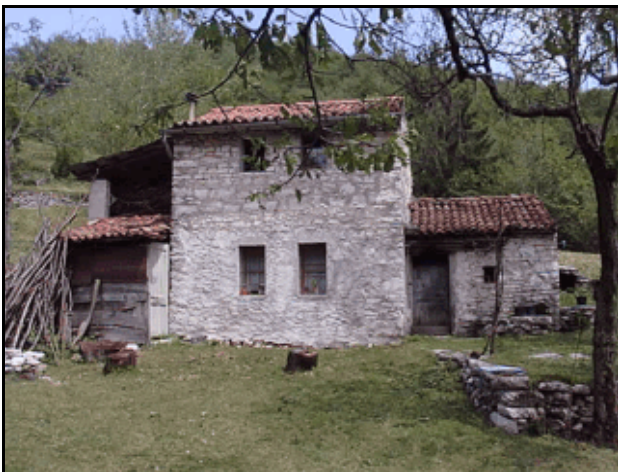
- Struttura compositiva: Tradizionale, Giardino o orto privato, Stato: Integro
- Murature: In pietra eterogenea a corsi irregolari, Facciavista fugata grossolanamente, Stato: Integro
- Solai: Con struttura in legno e tavolato incrociato, Struttura a vista, Stato: Integro
- Copertura: A due falde con struttura in legno, Manto di copertura in coppi, Stato: Parzialmente alterato
- Camini: Camini moderni, Canna fumaria esterna sulla facciata secondaria, Stato: Rifatto
- Ingresso principale: Dalla corte / giardino, Nessuna chiusura, Stato: Integro

Volume adibito a deposito legna e attrezzi realizzato con materiali in contrasto con la tipologia residenziale rurale del corpo centrale.

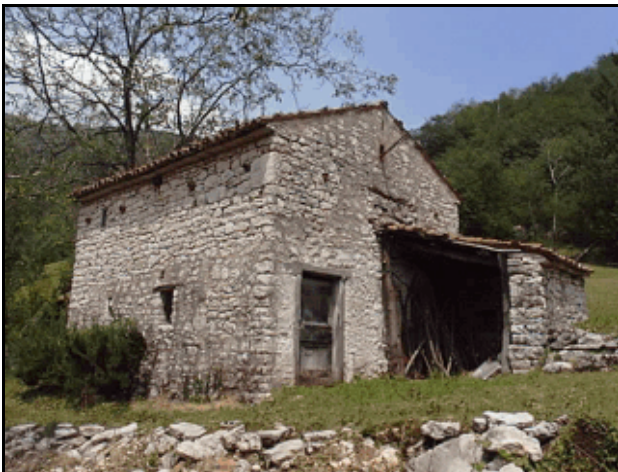
- Struttura compositiva: Tradizionale, Giardino o orto privato, Stato: Integro
- Murature: In pietra eterogenea a corsi irregolari, Facciavista fugata grossolanamente, Stato: Integro
- Solai: Con struttura in legno e tavolato incrociato, Struttura a vista, Stato: Integro
- Copertura: A due falde con struttura in legno, Manto di copertura in coppi, Stato: Integro
- Finestre principali: Con stipiti in pietra e piattabanda in legno, Senza copertina paracqua, Stato: Integro
- Finestre minimali: Riquadrate in pietra, Foro libero, Stato: Integro
- Ingresso principale: Dalla strada, Nessuna chiusura, Stato: Integro

Sulla destra è presente una piccola baracca di circa 2m x 2m i cui paramenti sono in pietra faccia a vista fugata grossolanamente.

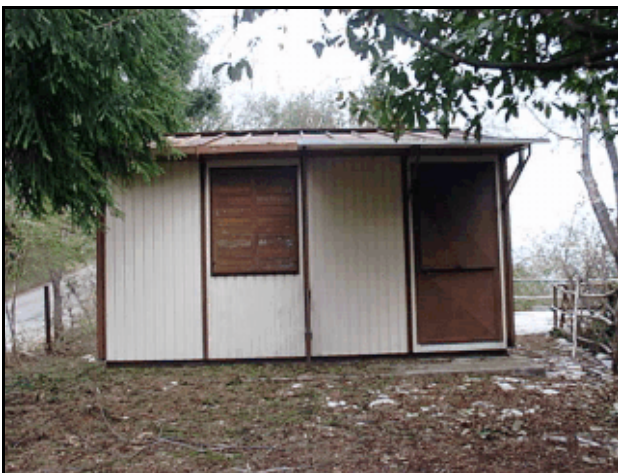
Sul piano interrato sono presenti costruzioni probabilmente risalenti ai primi dell'ottocento riprese per la realizzazione di una vasca per la raccolta delle acque piovane e tettoie per il ricovero attrezzi.

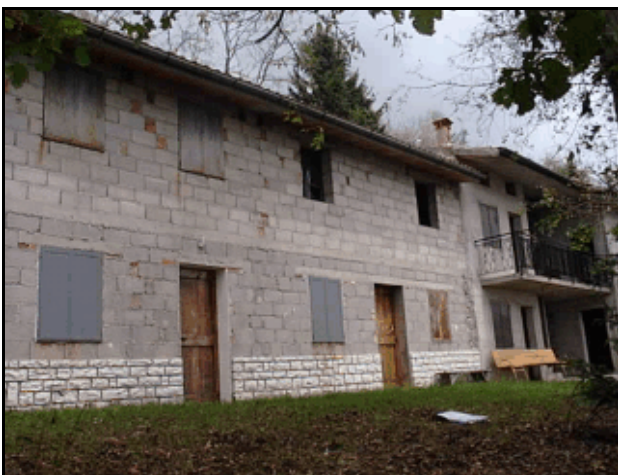
Sono presenti tettoie in legno adibite a deposito materiali.

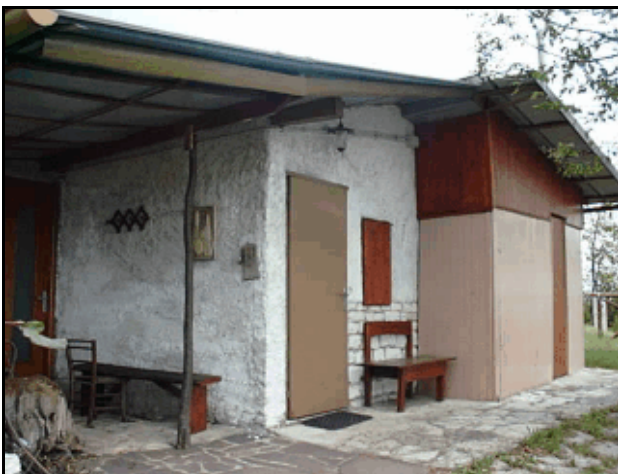
Il corpo principale ha subito diverse variazioni tra cui un ampliamento rivestito in legno che altera l'aspetto della facciata principale scostandolo esteticamente da quello della tipologia residenziale rurale.
