<b>D019</b>	<i>N. Edificio</i>	<i>Sup. Coperta m</i>	<b>40</b>	<i>Epoca</i>	Tra il 1946 e il 1961	<i>Condizioni fisiche</i>	Buono
		<i>Altezza m.</i>	<b>6</b>	<i>Tipologia</i>	Ad annesso rustico	<i>Qualità</i>	Nessuna
		<i>Volume</i>	<b>240</b>	<i>Destinazione</i>	Annesso agricolo	<i>Accessibilità carrabi</i>	Sufficiente
		<i>Piani</i>	<b>2</b>	<i>Modalità d'uso</i>	Utilizzato stagionalmente per lavoro	<i>Proprietario</i>

**Caratteristiche costruttive e materi.**

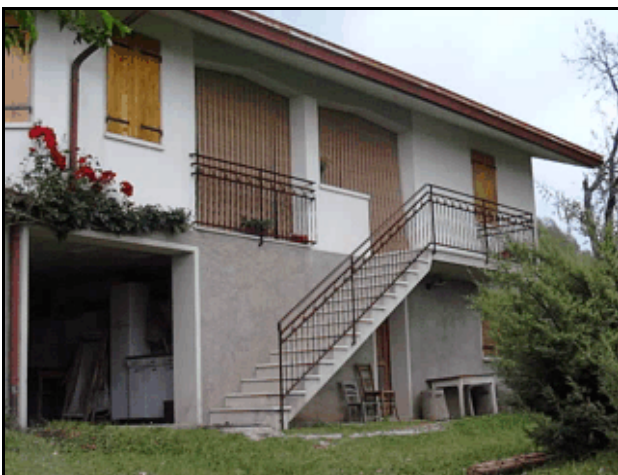
Alcune finestre sono dotate di copertina paracqua in legno.

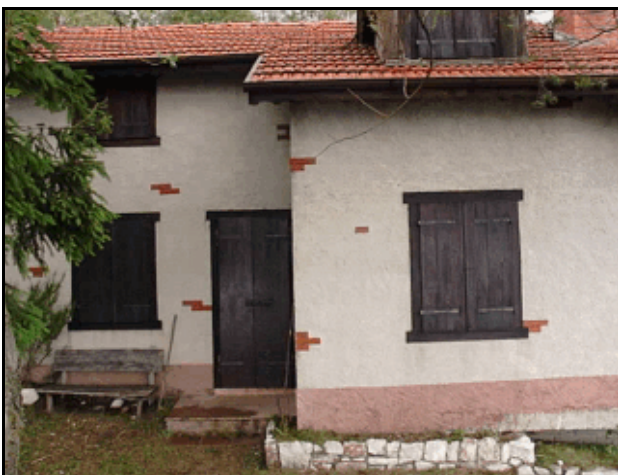
L'edificio risale alla fine del 1800 però è stato totalmente ricostruito a cavallo tra gli anni 70 - 80. Il piano superiore viene utilizzato come mansarda.

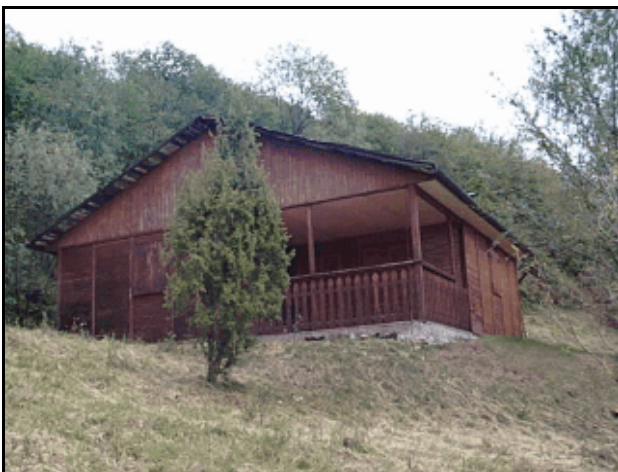
La struttura e il rivestimento dell'edificio sono lignei. Soltanto il manto di copertura si presenta in lamiera.

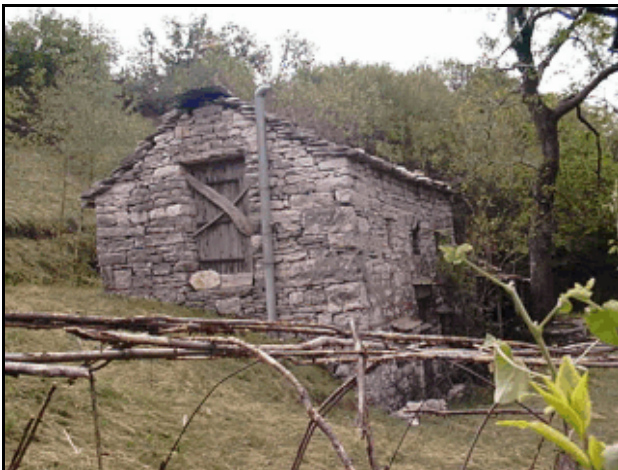
- Struttura compositiva: Tradizionale, Giardino o orto privato, Stato: Integro
- Murature: In pietra eterogenea a corsi irregolari, A secco, Stato: Integro
- Solai: Con struttura in legno e tavolato incrociato, Struttura a vista, Stato: Integro
- Copertura: A due falde con struttura in legno, Manto di copertura in pietra, Stato: Integro
- Finestre principali: Con stipiti e piattabanda in pietra, Senza copertina paracqua, Stato: Integro
- Finestre minimali: Riquadrate in pietra, Foro libero, Stato: Integro
- Ingresso principale: Dalla corte / giardino, Nessuna chiusura, Stato: Integro

La copertura in pietra esistente deve essere obbligatoriamente mantenuta e ripristinata o integrata nelle parti degradate o mancanti.

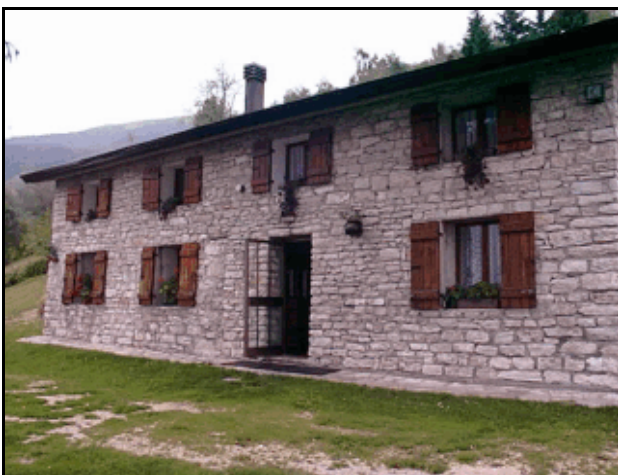
- Struttura compositiva: Tradizionale, Giardino o orto privato, Stato: Integro
- Murature: In materiali eterogenei a corsi irregolari, Facciavista fugata grossolanamente, Stato: Parzialmente alterato
- Copertura: A due falde con struttura in legno, Manto di copertura di materiali incongrui, Stato: Rifatto
- Finestre principali: Con mazzetta di intonaco, Senza copertina paracqua, Stato: Parzialmente alterato
- Rotonda: A pianta rettangolare, Tetto in cotto, Stato: Sostanzialmente alterato
- Camini: Camini moderni, Canna fumaria interna, Stato: Rifatto
- Ingresso principale: Dalla strada, Nessuna chiusura, Stato: Integro
- Solai: Con struttura in legno e tavolato incrociato, Struttura a vista, Stato: Integro

Presenti alcune baracche adibite a deposito attrezzi.

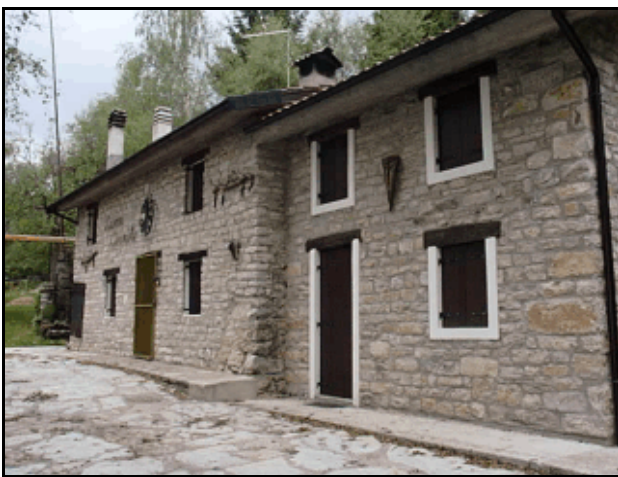
- Struttura compositiva: Tradizionale, Giardino o orto privato, Stato: Integro
- Murature: In pietra eterogenea a corsi irregolari, Facciavista fugata con cura, Stato: Parzialmente alterato
- Copertura: In laterocemento, Manto di copertura in coppi, Stato: Rifatto
- Finestre principali: Senza stipiti e con piattabanda in legno, Senza copertina paracqua, Stato: Parzialmente alterato
- Finestre minimali: Con piattabanda in legno e/o materiali eterogenei, Foro libero, Stato: Parzialmente alterato
- Camini: Camini moderni, Canna fumaria interna, Stato: Rifatto
- Ingresso principale: Dalla strada, Cancello in ferro, Stato: Integro
- Solai: Con struttura in legno e tavolato incrociato, Struttura a vista, Stato: Sostanzialmente alterato

L'edificio è stato realizzato sul sedime di una casera risalente all'inizio del 1800, è stato ristrutturato nel 1975 e nel 1995.

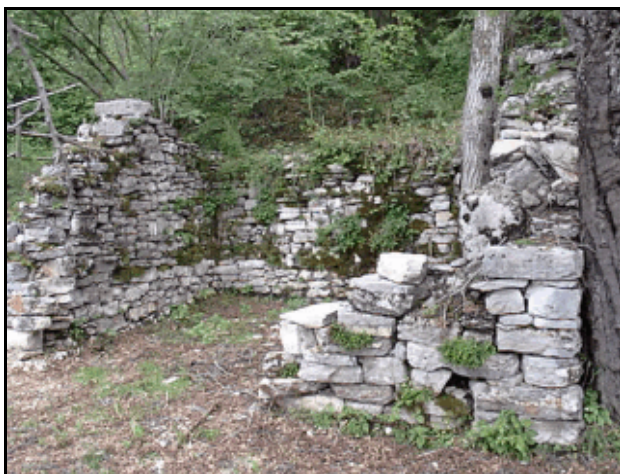
L'edificio è totalmente diroccato e sono rimaste integre solamente le murature principali.

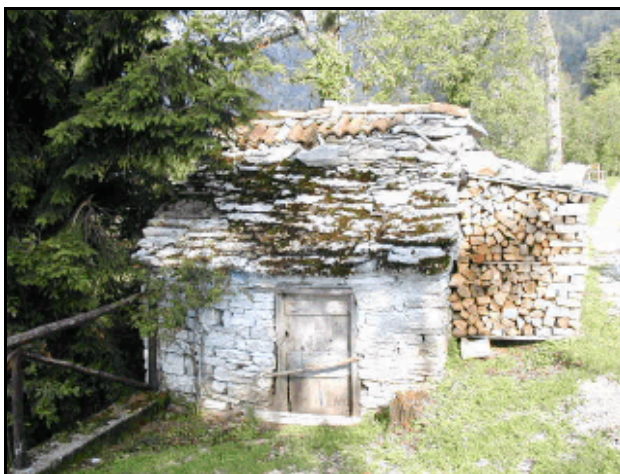
- Struttura compositiva: Tradizionale, Giardino o orto privato, Stato: Integro
- Murature: In pietra eterogenea a corsi irregolari, A secco, Stato: Integro
- Copertura: A due falde con struttura in legno, Manto di copertura in pietra, Stato: Integro
- Ingresso principale: Dalla corte / giardino, Nessuna chiusura, Stato: Integro

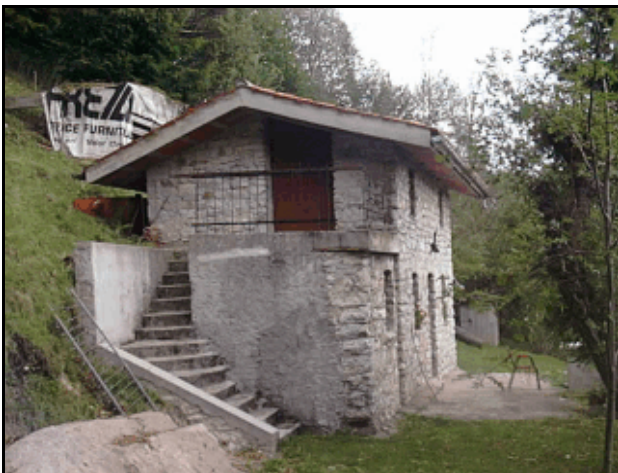
- Struttura compositiva: Tradizionale, Giardino o orto privato, Stato: Integro
- Murature: In pietra eterogenea a corsi irregolari, Facciavista fugata con cura, Stato: Integro
- Solai: Con struttura in legno e tavolato incrociato, Struttura a vista, Stato: Integro
- Copertura: A due falde con struttura in legno, Manto di copertura in coppi, Stato: Integro
- Finestre principali: Con stipiti e piattabanda in pietra, Senza copertina paracqua, Stato: Integro
- Finestre minimali: Riquadrate in pietra, Foro libero, Stato: Integro
- Scale: Scale esterne in cemento, Senza parapetti, Stato: Integro
- Camini: Camini moderni, Canna fumaria esterna sulla facciata secondaria, Stato: Sostanzialmente alterato
- Ingresso principale: Dalla strada, Nessuna chiusura, Stato: Integro

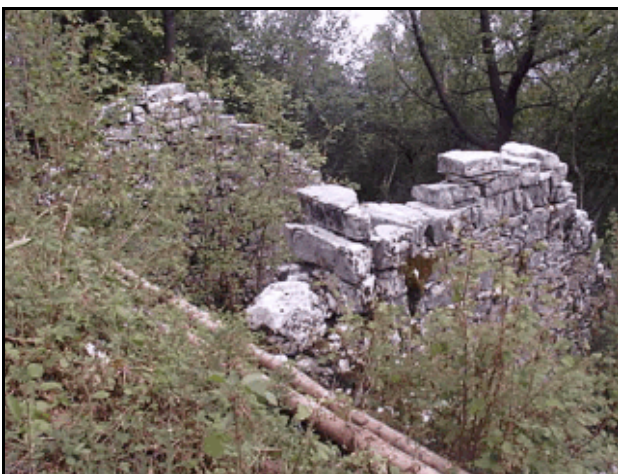
- Struttura compositiva: Tradizionale, Giardino o orto privato, Stato: Integro
- Murature: In pietra eterogenea a corsi irregolari, A secco, Stato: Integro
- Ingresso principale: Dalla strada, Nessuna chiusura, Stato: Integro

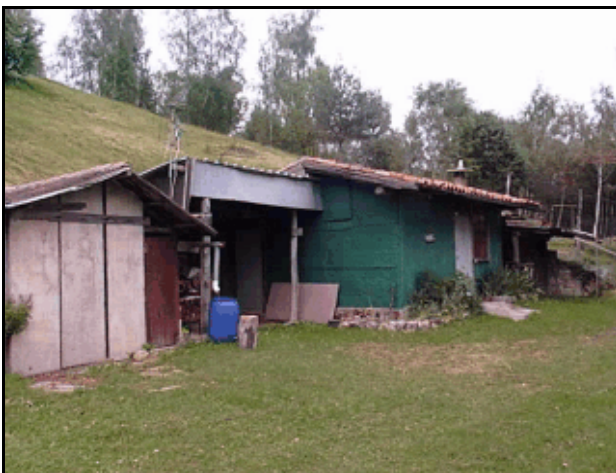
Presenza di baracche adiacenti al corpo principale realizzate con materiali diversi.

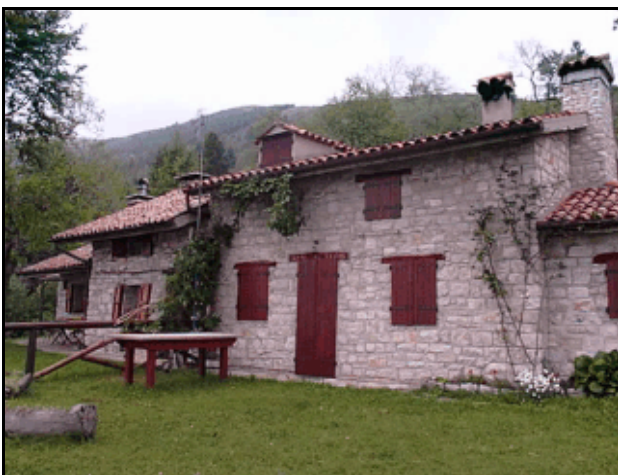
- Struttura compositiva: Tradizionale, Giardino o orto privato, Stato: Integro
- Murature: In pietra eterogenea a corsi irregolari, Facciavista fugata con cura, Stato: Integro
- Solai: In laterocemento, Struttura a vista, Stato: Integro
- Copertura: In laterocemento, Manto di copertura in coppi, Stato: Parzialmente alterato
- Finestre principali: Con mazzetta di intonaco, Senza copertina paracqua, Stato: Integro
- Rotonda: A pianta rettangolare, Tetto in cotto, Stato: Integro
- Camini: Con copertura piana in pietra, Canna fumaria esterna sulla facciata secondaria, Stato: Integro
- Ingresso principale: Dalla corte / giardino, Nessuna chiusura, Stato: Integro

Ampliamento del corpo principale senza modifiche alla tipologia originaria.

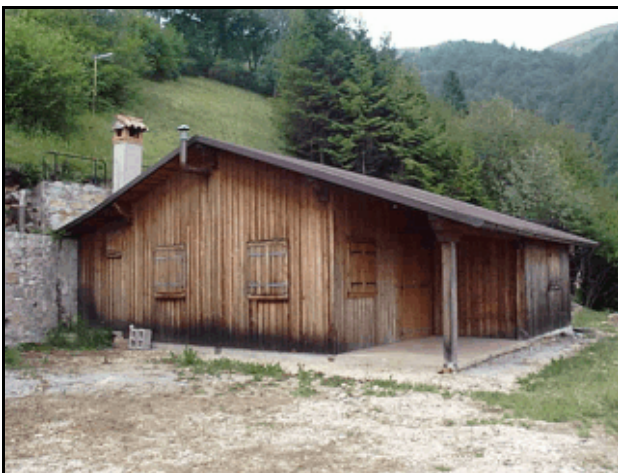
L'edificio è totalmente realizzato in legno. Il manto di copertura è in alluminio.

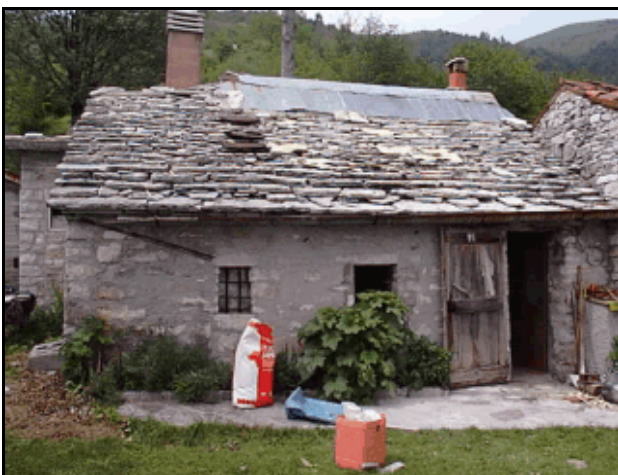
- Struttura compositiva: Tradizionale, Giardino o orto privato, Stato: Integro
- Murature: In pietra eterogenea a corsi irregolari, Facciavista fugata grossolanamente, Stato: Parzialmente alterato
- Copertura: A due falde con struttura in legno, Manto di copertura in pietra, Stato: Parzialmente alterato
- Finestre principali: Con stipiti e piattabanda in pietra, Senza copertina paracqua, Stato: Parzialmente alterato
- Finestre minimali: Riquadrate in pietra, Foro libero, Stato: Integro
- Camini: Camini moderni, Canna fumaria interna, Stato: Rifatto
- Ingresso principale: Dalla strada, Nessuna chiusura, Stato: Integro
- Paramenti: Intonaco solamente parziale, Grezzo, Stato: Parzialmente alterato

Presenza di baracche di nuova costruzione con murature in laterocemento usate come deposito attrezzi.

La copertura in pietra esistente deve essere obbligatoriamente mantenuta e ripristinata o integrata nelle parti degradate o mancanti.

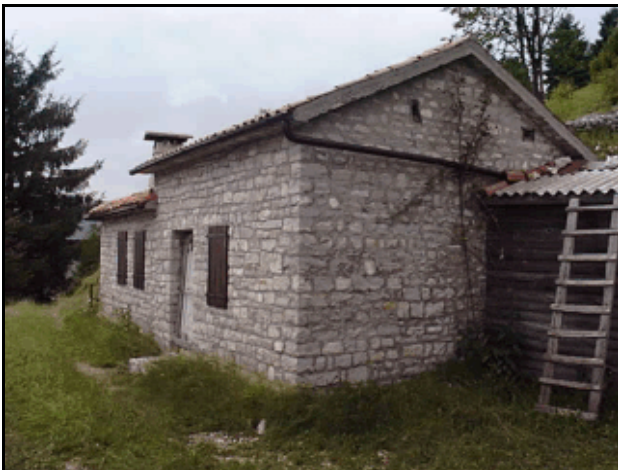
- Struttura compositiva: Edificio recentemente restaurato, Giardino o orto privato, Stato: Sostanzialmente alterato
- Murature: In pietra eterogenea a corsi irregolari, Facciavista fugata con cura, Stato: Parzialmente alterato
- Copertura: In laterocemento, Manto di copertura in coppi, Stato: Rifatto
- Finestre principali: Con mazzetta di intonaco, Senza copertina paracqua, Stato: Integro
- Finestre minimali: Riquadrate in pietra, Foro libero, Stato: Parzialmente alterato
- Camini: Camini moderni, Canna fumaria interna, Stato: Rifatto
- Ingresso principale: Dalla strada, Nessuna chiusura, Stato: Integro

Sul lato destro è presente un volume adiacente al principale con struttura in legno e copertura in eternit ad uso deposito attrezzi.

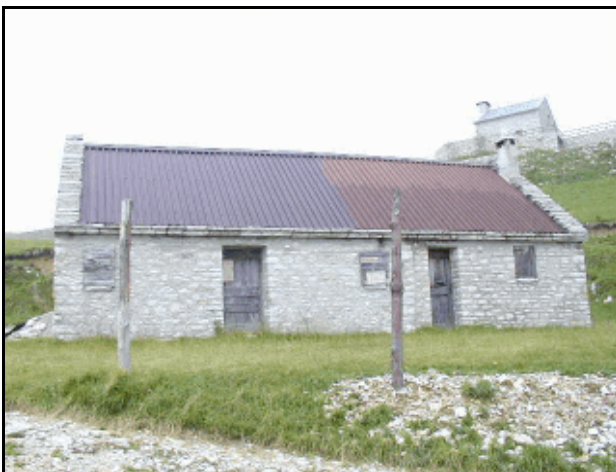
- Struttura compositiva: Tradizionale, Giardino o orto privato, Stato: Integro
- Murature: In pietra eterogenea a corsi irregolari, Facciavista parziale livellata con intonaco grezzo, Stato: Parzialmente alterato
- Copertura: A due falde con struttura in legno, Manto di copertura in lamiera, Stato: Sostanzialmente alterato
- Finestre principali: Con stipiti e piattabanda in pietra, Senza copertina paracqua, Stato: Parzialmente alterato
- Camini: Camini moderni, Canna fumaria interna, Stato: Rifatto
- Ingresso principale: Dalla strada, Nessuna chiusura, Stato: Integro

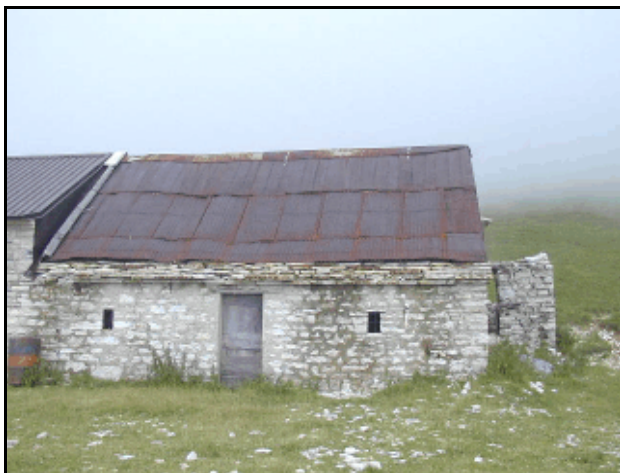
- Struttura compositiva: Tradizionale, Giardino o orto privato, Stato: Integro
- Murature: In pietra eterogenea a corsi irregolari, Facciavista fugata grossolanamente, Stato: Integro
- Copertura: A due falde con struttura in legno, Manto di copertura in lamiera, Stato: Sostanzialmente alterato
- Finestre principali: Senza stipiti e con piattabanda in legno, Senza copertina paracqua, Stato: Parzialmente alterato
- Finestre minimali: Riquadrate in pietra, Inferriata, Stato: Parzialmente alterato
- Ingresso principale: Dalla strada, Nessuna chiusura, Stato: Integro

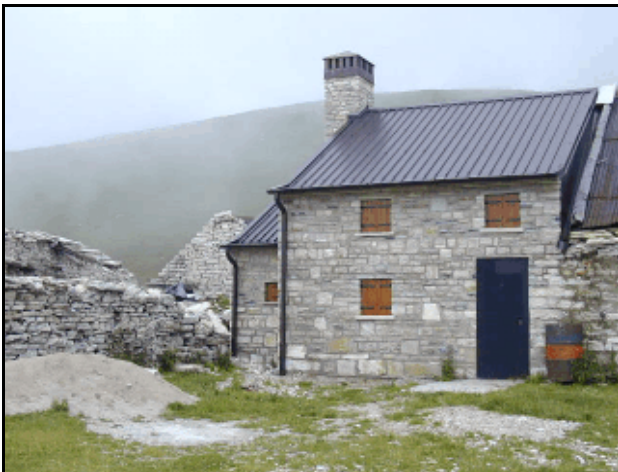
- Struttura compositiva: Edificio recentemente restaurato, Giardino o orto privato, Stato: Sostanzialmente alterato
- Murature: In pietra squadrata in opera a corsi regolari, Facciavista fugata con cura, Stato: Integro
- Solai: Con struttura in legno e tavolato incrociato, Struttura a vista, Stato: Parzialmente alterato
- Copertura: A due falde con struttura in legno, Manto di copertura in lamiera, Stato: Rifatto
- Finestre principali: Con stipiti e piattabanda in pietra, Senza copertina paracqua, Stato: Parzialmente alterato
- Camini: Camini moderni, Canna fumaria esterna sulla facciata secondaria, Stato: Rifatto
- Ingresso principale: Dalla strada, Nessuna chiusura, Stato: Integro

E' presente sul retro una cisterna in cemento a forma circolare per la raccolta di acque piovane.

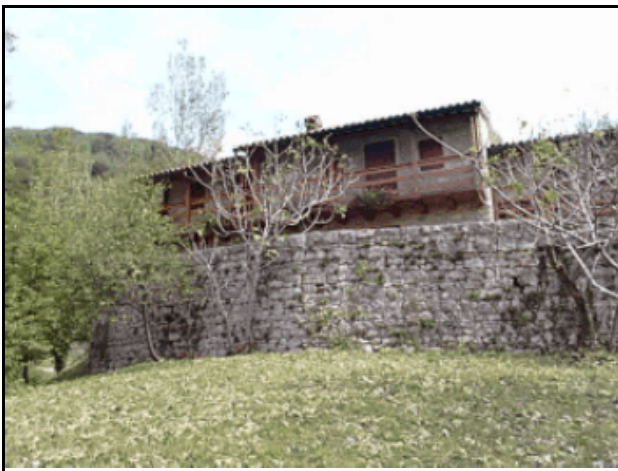
- Struttura compositiva: Tradizionale con poggioni i coperti dal tetto ma senza spallette laterali, Giardino o orto privato, Stato: Integro
- Murature: In pietra eterogenea a corsi regolari, Facciavista fugata con cura, Stato: Integro
- Solai: Con struttura in legno e tavolato incrociato, Struttura a vista, Stato: Rifatto
- Copertura: A due falde con struttura in legno, Manto di copertura in coppi, Stato: Rifatto
- Finestre principali: Con stipiti e piattabanda in pietra, Senza copertina paracqua, Stato: Integro
- Finestre minimali: Riquadrate in pietra, Foro libero, Stato: Integro
- Rotonda: A pianta rettangolare, Tetto in cotto, Stato: Rifatto
- Camini: Con copertura a due falde in cotto, Canna fumaria esterna sulla facciata secondaria, Stato: Rifatto
- Ingresso principale: Dalla corte / giardino, Cancellone in ferro, Stato: Rifatto

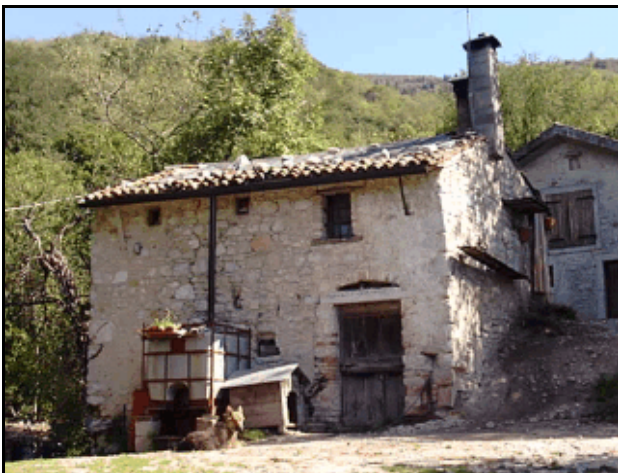
- Struttura compositiva: Tradizionale, Giardino o orto privato, Stato: Integro
- Murature: In pietra eterogenea a corsi irregolari, Facciavista fugata grossolanamente, Stato: Integro
- Copertura: A due falde con struttura in legno, Manto di copertura in coppi, Stato: Integro
- Finestre principali: Con stipiti in pietra e piattabanda in legno, Senza copertina paracqua, Stato: Integro
- Finestre minimali: Riquadrate in pietra, Foro libero, Stato: Integro
- Camini: Camini moderni, Canna fumaria esterna sulla facciata secondaria, Stato: Rifatto
- Ingresso principale: Dalla strada, Cancellino in ferro, Stato: Integro
- Solai: Con struttura in legno e tavolato incrociato, Struttura a vista, Stato: Integro

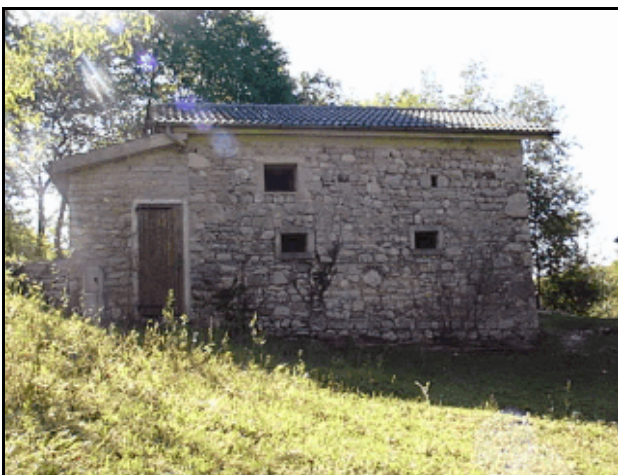
- Struttura compositiva: Tradizionale, Corte comune, Stato: Integro
- Murature: In pietra eterogenea a corsi irregolari, Facciavista fugata grossolanamente, Stato: Parzialmente alterato
- Solai: Con struttura in legno e tavolato incrociato, Struttura a vista, Stato: Sostanzialmente alterato
- Copertura: In laterocemento, Manto di copertura di materiali incongrui, Stato: Rifatto
- Finestre principali: Con stipiti e piattabanda in pietra, Senza copertina paracqua, Stato: Integro
- Finestre minimali: Riquadrate in pietra, Inferrata, Stato: Integro
- Paramenti: Intonaco per parti e pietra a facciavista, Grezzo, Stato: Parzialmente alterato
- Ingresso principale: Dalla corte / giardino, Nessuna chiusura, Stato: Integro

Volume in pietra faccia a vista annesso al corpo principale per la raccolta delle acque piovane.

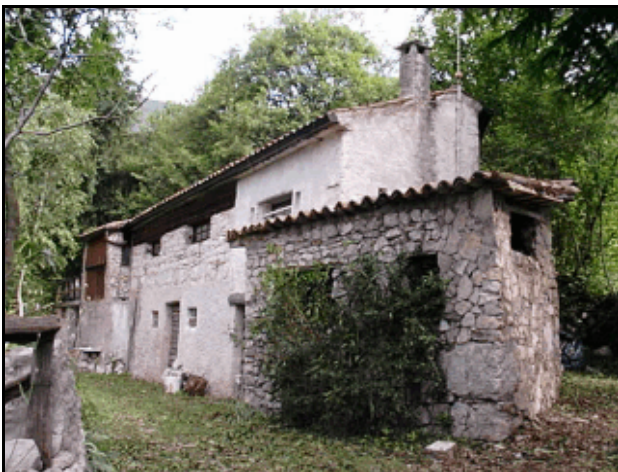
- Struttura compositiva: Tradizionale con sottotetto/fienile aperto, Giardino o orto privato, Stato:Parzialmente alterato
- Murature: In pietra eterogenea a corsi regolari, Facciavista fugata grossolanamente, Stato:Parzialmente alterato

Volumi aggiunti in varie epoche, ad un piano, in pietra e cemento armato.

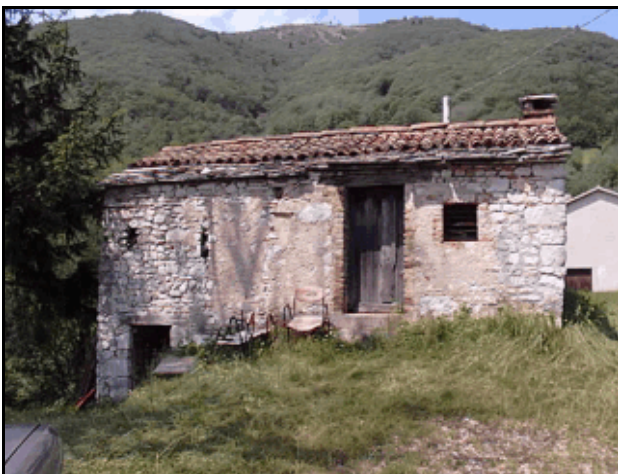
- Struttura compositiva: Tradizionale, Giardino o orto privato, Stato: Integro
- Murature: In pietra eterogenea a corsi irregolari, Facciavista fugata grossolanamente, Stato: Integro
- Copertura: A due falde con struttura in legno, Manto di copertura in pietra, Stato: Sostanzialmente alterato
- Finestre principali: Con stipiti in pietra e piattabanda in cotto sagomata ad arco, Senza copertina paracqua, Stato: Integro
- Finestre minimali: Riquadrate in pietra, Foro libero, Stato: Integro
- Camini: Con copertura piana in pietra, Canna fumaria interna, Stato: Rifatto
- Ingresso principale: Dalla corte / giardino, Nessuna chiusura, Stato: Integro

La copertura, originariamente in lastre di pietra, è stata sostanzialmente alterata con la sostituzione in coppi. Le finestre minimali non presentano nessun tipo di finitura.

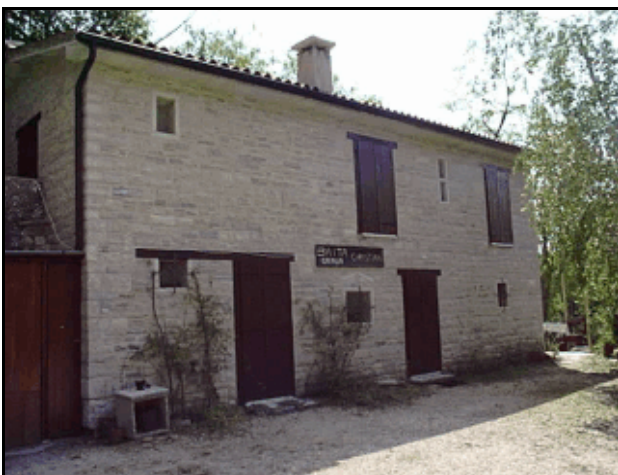
- Struttura compositiva: Edificio di nuova costruzione, Giardino o orto privato, Stato: Integro
- Copertura: In laterocemento, Manto di copertura in coppi, Stato: Integro
- Finestre principali: Con stipiti e piattabanda in pietra, Senza copertina paracqua, Stato: Integro
- Finestre minimali: Riquadrate in pietra, Inferriata, Stato: Integro
- Camini: Camini moderni, Canna fumaria su entrambe le facciate, Stato: Integro
- Ingresso principale: Dalla corte / giardino, Nessuna chiusura, Stato: Integro
- Murature: In pietra squadrata in opera a corsi regolari, Facciavista fugata con cura, Stato: Integro
- Solai: In laterocemento, Controfitto in arelle o altro, Stato: Integro

Presenti superfetazioni realizzate con materiali non tradizionali.

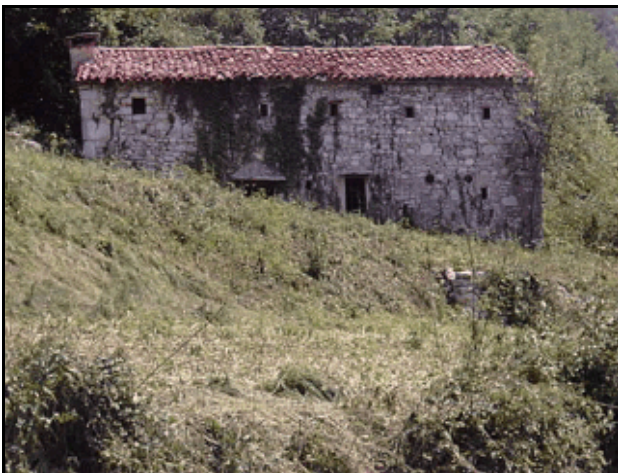
- Struttura compositiva: Tradizionale, Giardino o orto privato, Stato: Integro
- Murature: In pietra eterogenea a corsi irregolari, Facciavista fugata grossolanamente, Stato: Integro
- Solai: Con struttura in legno e tavolato incrociato, Struttura a vista, Stato: Integro
- Copertura: A due falde con struttura in legno, Manto di copertura in coppi, Stato: Integro
- Finestre principali: Con stipiti e piattabanda in pietra, Con copertina paracqua in pietra, Stato: Integro
- Finestre minimali: Riquadrate in cotto, Foro libero, Stato: Integro
- Camini: Con copertura piana in pietra, Canna fumaria esterna sulla facciata principale, Stato: Integro
- Ingresso principale: Dalla corte / giardino, Nessuna chiusura, Stato: Integro
- Paramenti: Intonaco per parti e pietra a facciavista, Grezzo, Stato: Integro

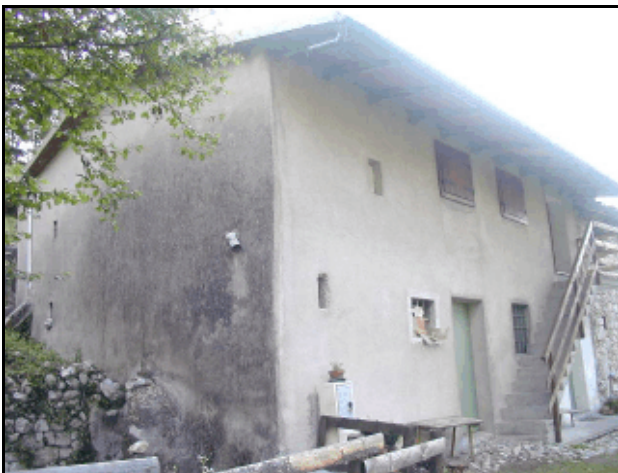
Cisterna di cemento seminterrata sul retro.

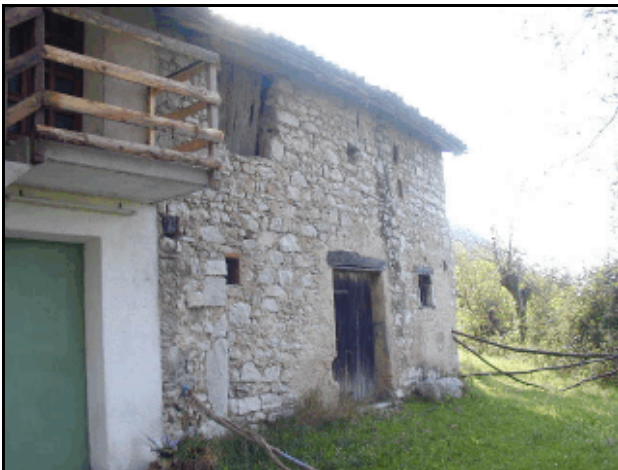
- Struttura compositiva: Tradizionale, Giardino o orto privato, Stato: Integro
- Murature: In pietra eterogenea a corsi irregolari, Facciavista fugata grossolanamente, Stato: Parzialmente alterato
- Solai: Con struttura in legno e tavolato incrociato, Struttura a vista, Stato: Integro
- Copertura: A due falde con struttura in legno, Manto di copertura in coppi, Stato: Integro
- Finestre principali: Con stipiti in pietra e piattabanda in legno, Senza copertina paracqua, Stato: Integro
- Finestre minimali: Riquadrate in cotto, Foro libero, Stato: Integro
- Ingresso principale: Dalla corte / giardino, Cannello in ferro, Stato: Integro

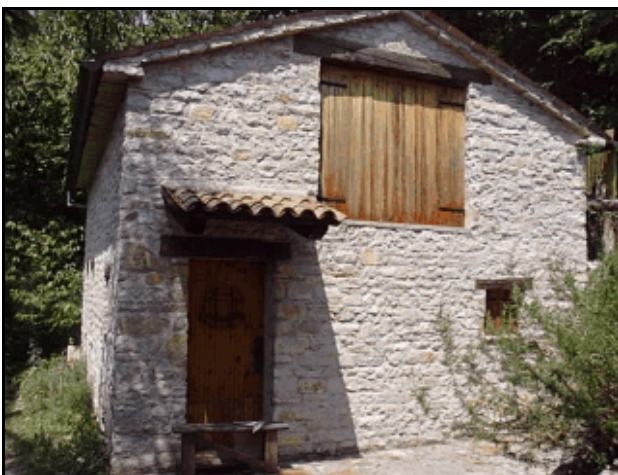
- Struttura compositiva: Tradizionale, Giardino o orto privato, Stato: Integro
- Murature: In pietra eterogenea a corsi regolari, Facciavista fugata con cura, Stato: Parzialmente alterato
- Solai: Con struttura in legno e tavolato incrociato, Struttura a vista, Stato: Integro
- Copertura: A due falde con struttura in legno, Manto di copertura in coppi, Stato: Sostanzialmente alterato
- Finestre principali: Senza stipiti e con piattabanda in legno, Con copertina paracqua in pietra, Stato: Parzialmente alterato
- Finestre minimali: Con piattabanda in legno e/o materiali eterogenei, Foro libero, Stato: Parzialmente alterato
- Camini: Camini moderni, Canna fumaria interna, Stato: Rifatto
- Ingresso principale: Dalla strada, Nessuna chiusura, Stato: Integro

Vecchia stalla con fienile restaurata con buone finiture rispettanti la tipologia residenziale rurale.

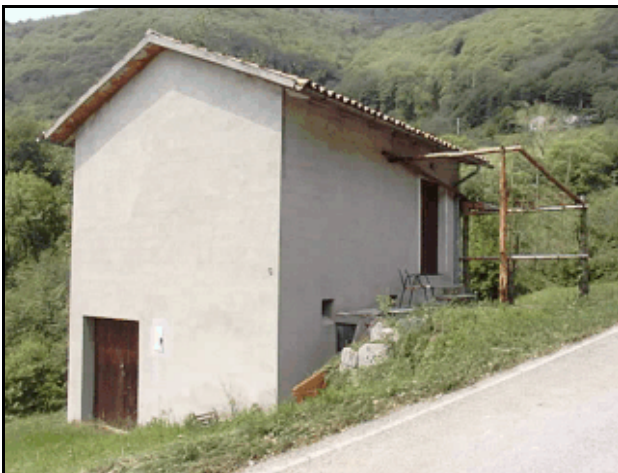
Edificio di recente costruzione. Le finestre sono a filo del muro, senza particolari finiture.

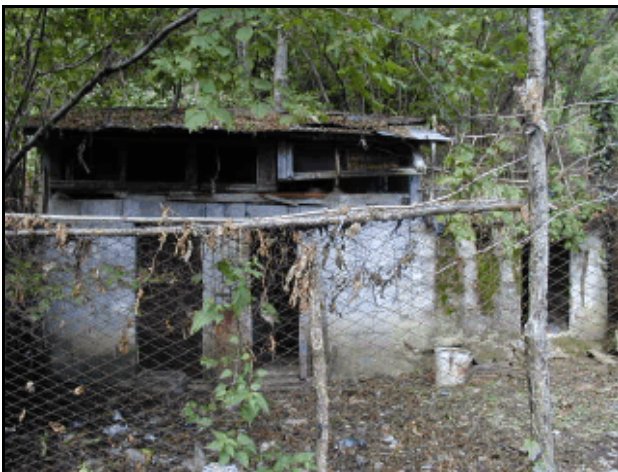
- Struttura compositiva: Non tradizionale con canoni compositivi moderni, Giardino o orto privato, Stato: Integro
- Murature: In laterizio, Facciavista fugata grossolanamente, Stato: Rifatto
- Copertura: In laterocemento, Manto di copertura di materiali incongrui, Stato: Rifatto
- Ingresso principale: Dalla strada, Nessuna chiusura, Stato: Integro

Sul sedime del vecchio edificio è stato costruito un volume in laterocemento con copertura in lamiera, utilizzato come pollaio.

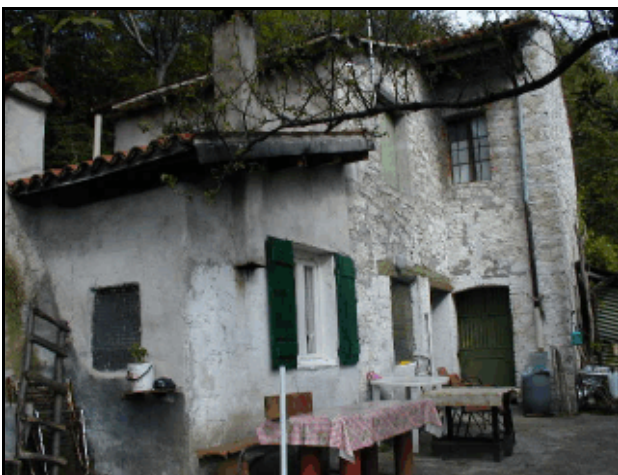
- Struttura compositiva: Tradizionale, Giardino o orto privato, Stato: Integro
- Murature: In pietra eterogenea a corsi irregolari, Facciavista fugata grossolanamente, Stato: Integro
- Solai: Con struttura in legno e tavolato incrociato, Struttura a vista, Stato: Integro
- Copertura: A due falde con struttura in legno, Manto di copertura in coppi, Stato: Integro
- Finestre principali: Con stipiti in pietra e piattabanda in cotto sagomata ad arco, Senza copertina paracqua, Stato: Parzialmente alterato
- Rotonda: A pianta rettangolare, Tetto in cotto, Stato: Rifatto
- Camini: Camini moderni, Canna fumaria su entrambe le facciate, Stato: Rifatto
- Ingresso principale: Dalla strada, Nessuna chiusura, Stato: Integro

Sono presenti diverse baracche.

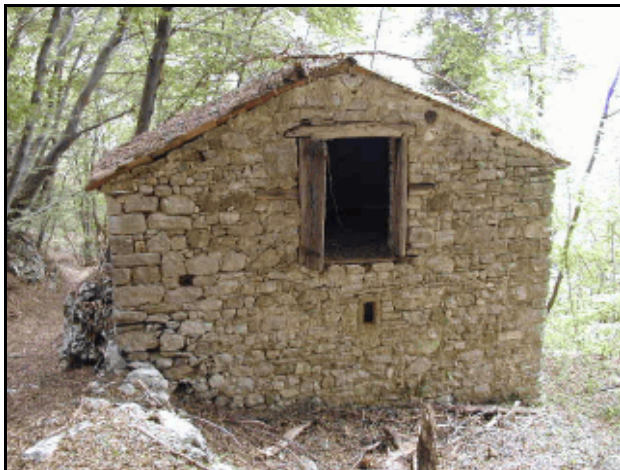
- Struttura compositiva: Tradizionale, Giardino o orto privato, Stato: Integro
- Murature: In pietra eterogenea a corsi irregolari, A secco, Stato: Integro
- Solai: Con struttura in legno e tavolato incrociato, Struttura a vista, Stato: Integro
- Copertura: A due falde con struttura in legno, Manto di copertura in coppi, Stato: Integro
- Finestre principali: Con stipiti in pietra e piattabanda in legno, Senza copertina paracqua, Stato: Integro
- Finestre minimali: Riquadrate in pietra, Foro libero, Stato: Integro
- Ingresso principale: Dalla corte / giardino, Nessuna chiusura, Stato: Integro

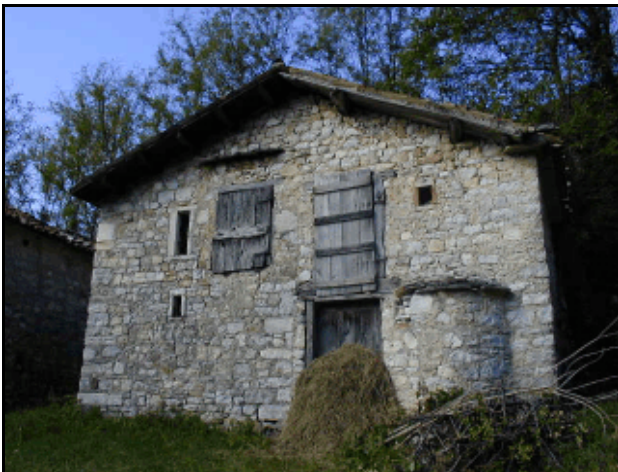
- Struttura compositiva: Tradizionale con sottotetto/fienile aperto, Giardino o orto privato, Stato: Integro
- Murature: In pietra eterogenea a corsi irregolari, Facciavista fugata grossolanamente, Stato: Parzialmente alterato
- Solai: Con struttura in legno e tavolato incrociato, Struttura a vista, Stato: Integro
- Copertura: A due falde con struttura in legno, Manto di copertura in coppi, Stato: Parzialmente alterato
- Finestre principali: Con stipiti e piattabanda in legno, Senza copertina paracqua, Stato: Integro
- Finestre minimali: Riquadrate in pietra, Foro libero, Stato: Parzialmente alterato
- Ingresso principale: Dalla strada, Nessuna chiusura, Stato: Integro

L'edificio è utilizzato come ricovero attrezzi. Sul retro dello stesso è presente un rudere di dimensioni superiori a quelle del volume considerato.

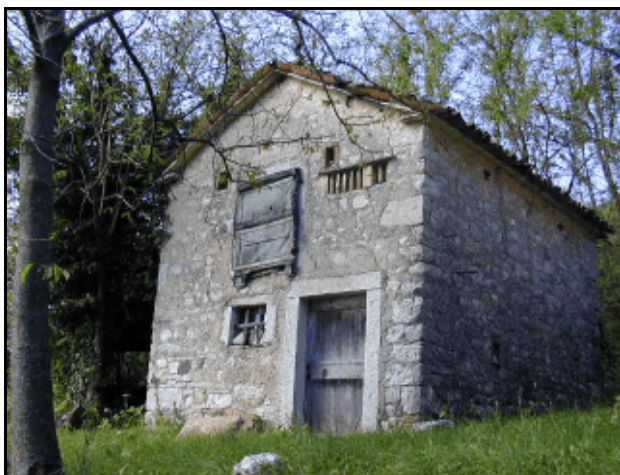
- Struttura compositiva: Tradizionale, Giardino o orto privato, Stato: Integro
- Murature: In pietra eterogenea a corsi irregolari, Facciavista fugata grossolanamente, Stato: Integro
- Solai: Con struttura in legno e tavolato incrociato, Struttura a vista, Stato: Integro
- Copertura: A due falde con struttura in legno, Manto di copertura in coppi, Stato: Parzialmente alterato
- Finestre principali: Con stipiti e piattabanda in pietra, Senza copertina paracqua, Stato: Integro
- Finestre minimali: Riquadrate in pietra, Inferrata, Stato: Integro
- Ingresso principale: Dalla strada, Nessuna chiusura, Stato: Integro

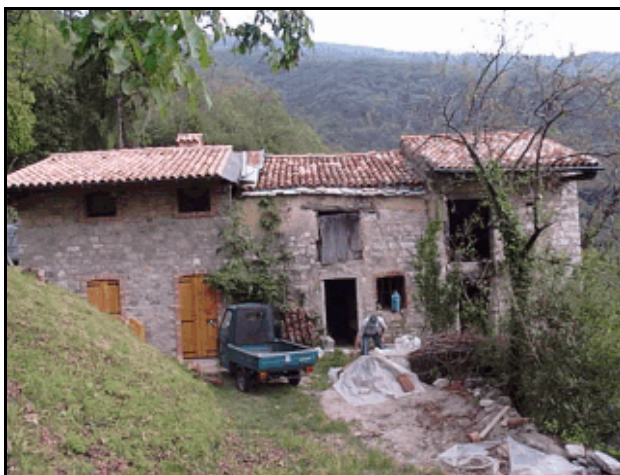
- Struttura compositiva: Tradizionale con sottotetto/fienile aperto, Giardino o orto privato, Stato: Integro
- Murature: In pietra eterogenea a corsi irregolari, Facciavista fugata grossolanamente, Stato: Rifatto
- Solai: Con struttura in legno e tavolato incrociato, Struttura a vista, Stato: Parzialmente alterato
- Copertura: A due falde con struttura in legno, Manto di copertura in coppi, Stato: Parzialmente alterato
- Finestre principali: Con stipiti e piattabanda in cotto sagomata ad arco, Senza copertina paracqua, Stato: Integro
- Finestre minimali: Riquadrate in cotto, Foro libero, Stato: Integro
- Camini: Con copertura a due falde in cotto, Canna fumaria interna, Stato: Rifatto
- Ingresso principale: Dalla corte / giardino, Nessuna chiusura, Stato: Integro

Una parte del complesso è stata restaurata di recente con particolari aderenti alla tipologia residenziale rurale. I fori d'accesso hanno stipiti e piattabanda in legno

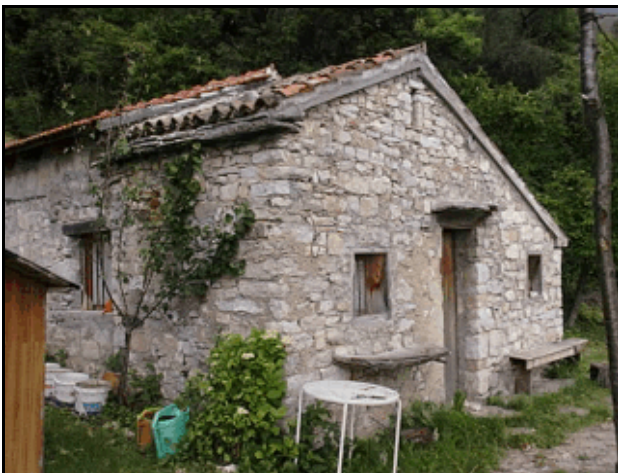
- Struttura compositiva: Tradizionale, Corte comune, Stato: Integro
- Murature: In pietra eterogenea a corsi irregolari, Facciavista fugata grossolanamente, Stato: Parzialmente alterato
- Solai: Con struttura in legno e tavolato incrociato, Struttura a vista, Stato: Parzialmente alterato
- Copertura: A due falde con struttura in legno, Manto di copertura in coppi, Stato: Parzialmente alterato
- Finestre principali: Con stipiti in pietra e piattabanda in legno, Senza copertina paracqua, Stato: Parzialmente alterato
- Finestre minimali: Con piattabanda in legno e/o materiali eterogenei, Inferriata, Stato: Parzialmente alterato
- Camini: Con copertura a due falde in cotto, Canna fumaria interna, Stato: Rifatto
- Ingresso principale: Dalla corte / giardino, Nessuna chiusura, Stato: Integro

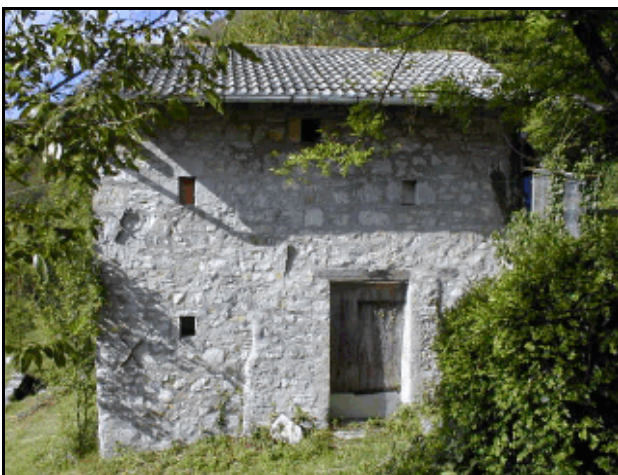
- Struttura compositiva: Tradizionale, Giardino o orto privato, Stato: Integro
- Murature: In pietra eterogenea a corsi irregolari, Facciavista fugata con cura, Stato: Parzialmente alterato
- Solai: Con struttura in legno e tavolato incrociato, Struttura a vista, Stato: Integro
- Copertura: A due falde con struttura in legno, Manto di copertura in tegole di cemento, Stato: Rifatto
- Finestre principali: Con stipiti in pietra e piattabanda in cotto sagomata ad arco, Senza copertina paracqua, Stato: Parzialmente alterato
- Finestre minimali: Riquadrate in cotto, Inferrata, Stato: Parzialmente alterato
- Scale: Scale interne in legno o pietra, Parapetti in legno, Stato: Integro
- Ingresso principale: Dalla strada, Nessuna chiusura, Stato: Integro

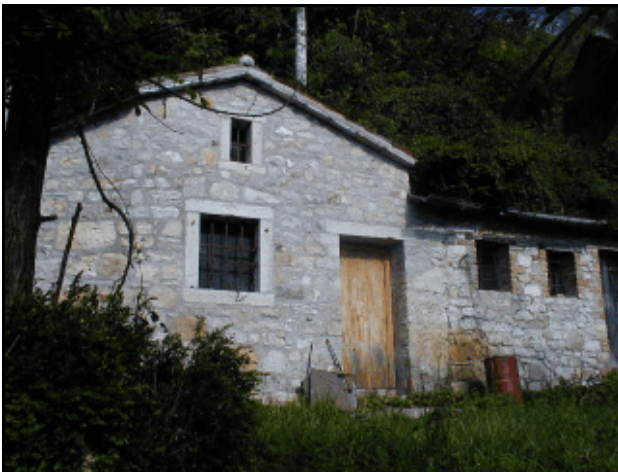
- Struttura compositiva: Edificio recentemente restaurato, Giardino o orto privato, Stato: Integro
- Murature: In pietra eterogenea a corsi irregolari, Facciavista fugata con cura, Stato: Parzialmente alterato
- Copertura: A due falde con struttura in legno, Manto di copertura in coppi, Stato: Parzialmente alterato
- Finestre principali: Con stipiti e piattabanda in pietra, Senza copertina paracqua, Stato: Parzialmente alterato
- Finestre minimali: Riquadrate in pietra, Inferriata, Stato: Parzialmente alterato
- Camini: Camini moderni, Canna fumaria interna, Stato: Sostanzialmente alterato
- Ingresso principale: Dalla strada, Nessuna chiusura, Stato: Integro

Edificio risalente ai primi del 1800 è stato recentemente restaurato. Il volume a destra è adibito a ricovero attrezzi ed ha il manto di copertura in lamiera.

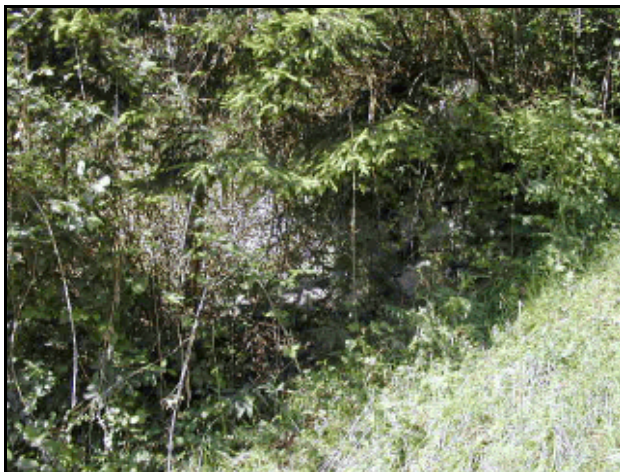
Rimangono soltanto tracce in pietra a secco del sedime originario. Una fitta vegetazione copre il volume.

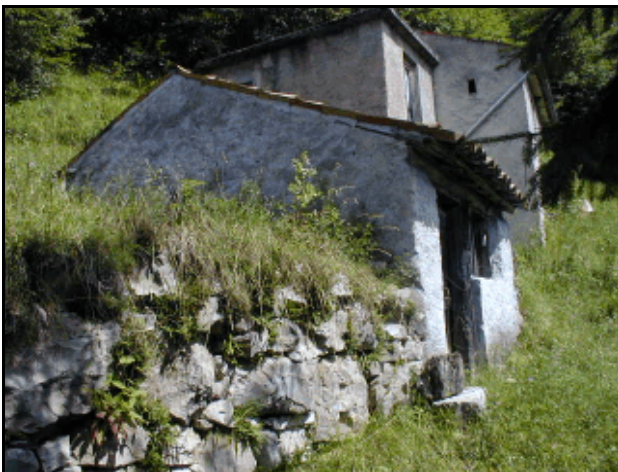
- Struttura compositiva: Tradizionale, Giardino o orto privato, Stato: Integro
- Murature: In pietra eterogenea a corsi regolari, Facciavista fugata grossolanamente, Stato: Integro
- Copertura: A due falde con struttura in legno, Manto di copertura in coppi, Stato: Integro
- Finestre principali: Con stipiti e piattabanda in cotto, Senza copertina paracqua, Stato: Integro
- Ingresso principale: Dalla corte / giardino, Nessuna chiusura, Stato: Integro

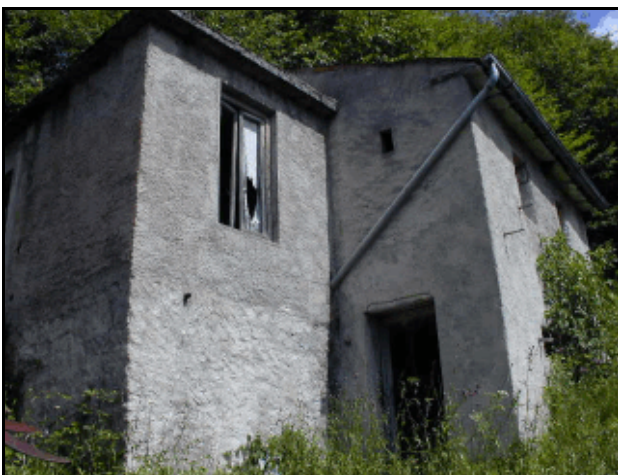
- Struttura compositiva: Tradizionale, Giardino o orto privato, Stato: Integro
- Murature: In pietra squadrata in opera a corsi regolari, Facciavista fugata con cura, Stato: Parzialmente alterato
- Solai: In laterocemento, Struttura a vista, Stato: Rifatto
- Copertura: A due falde con struttura in legno, Manto di copertura in coppi, Stato: Rifatto
- Finestre minimali: Riquadrate in pietra, Foro libero, Stato: Parzialmente alterato
- Paramenti: Intonaco solamente parziale, Grezzo, Stato: Rifatto
- Camini: Camini moderni, Canna fumaria interna, Stato: Sostanzialmente alterato
- Ingresso principale: Dalla corte / giardino, Nessuna chiusura, Stato: Integro

Il volume non risponde all'edificio originario presumibilmente la parte destra dello stesso è stata aumentata in altezza.

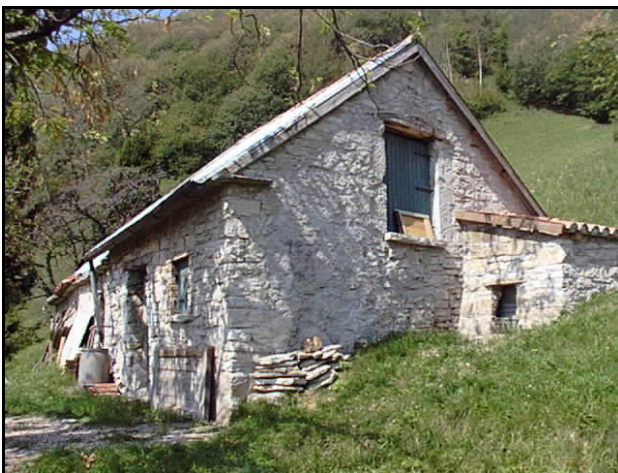
- Struttura compositiva: Tradizionale, Giardino o orto privato, Stato: Integro
- Murature: In pietra eterogenea a corsi irregolari, Facciavista fugata grossolanamente, Stato: Sostanzialmente alterato
- Solai: Con struttura in legno e tavolato incrociato, Struttura a vista, Stato: Parzialmente alterato
- Copertura: A due falde con struttura in legno, Manto di copertura in lamiera, Stato: Rifatto
- Finestre principali: Con stipiti in cotto e piattabanda in pietra o legno, Senza copertina paracqua, Stato: Integro
- Finestre minimali: Riquadrate in pietra, Inferrata, Stato: Integro
- Ingresso principale: Dalla strada, Cancelli in ferro, Stato: Integro

Il sedime originario è stato ampliato in epoche diverse tramite la costruzione di una serie di edifici adiacenti uno all'altro, adibiti a deposito attrezzi e legna. Sulla sinistra è presente un ulteriore volume, separato dal corpo principale, in pietra faccia a vista, con copertura in pietra e in cattivo stato di conservazione.

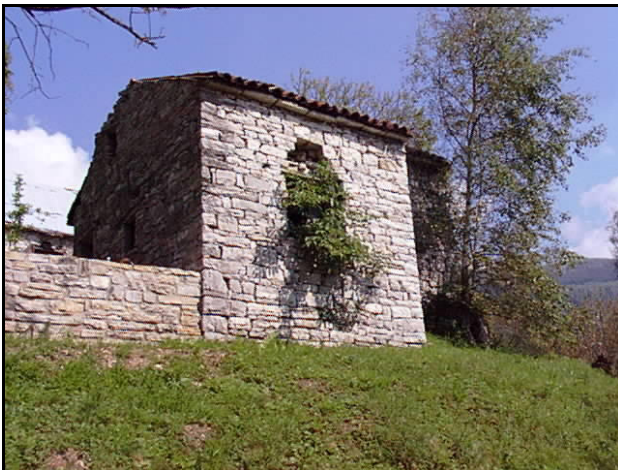
L'edificio è stato ristrutturato di recente.

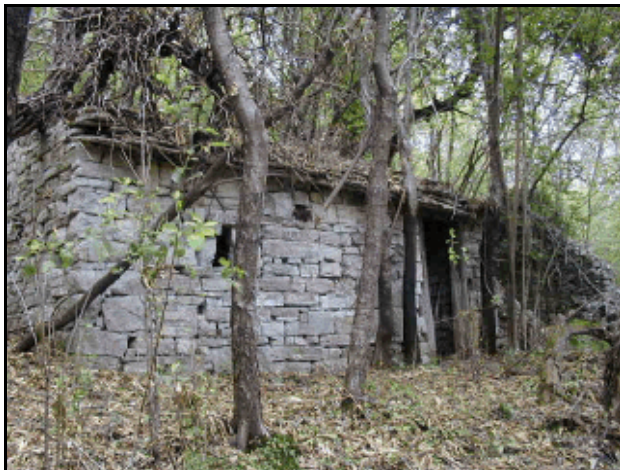
L'edificio è in cattivo stato di conservazione, una parte è crollata.

La copertura in pietra esistente deve essere obbligatoriamente mantenuta e ripristinata o integrata nelle parti degradate o mancanti.

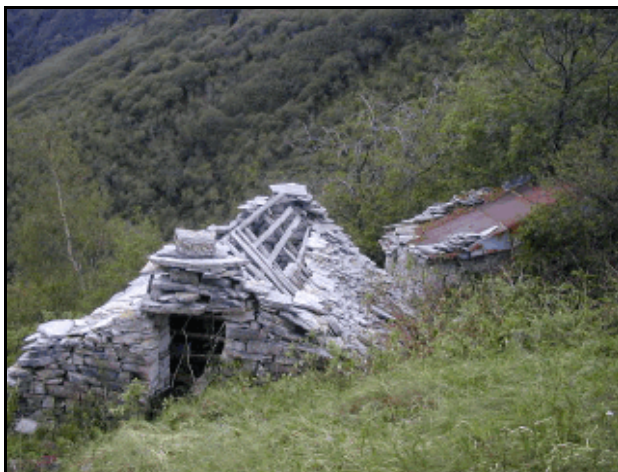
- Struttura compositiva: Tradizionale, Giardino o orto privato, Stato: Integro
- Murature: In pietra eterogenea a corsi irregolari, A secco, Stato: Integro
- Copertura: A due falde con struttura in legno, Manto di copertura in pietra, Stato: Integro
- Finestre principali: Con stipiti e piattabanda in legno, Senza copertina paracqua, Stato: Integro
- Finestre minimali: Riquadrate in pietra, Foro libero, Stato: Integro

La copertura in pietra esistente deve essere obbligatoriamente mantenuta e ripristinata o integrata nelle parti degradate o mancanti.

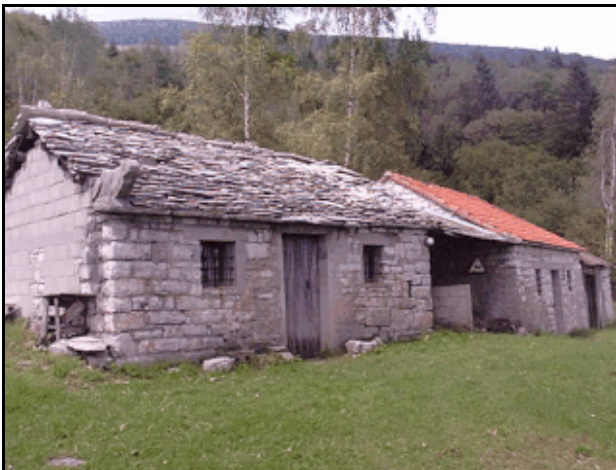
- Struttura compositiva: Tradizionale con sottotetto/fienile aperto, Giardino o orto privato, Stato: Sostanzialmente alterato
- Murature: In pietra squadrata in opera a corsi regolari, Facciavista fugata grossolanamente, Stato: Sostanzialmente alterato
- Solai: Con struttura in legno e tavolato incrociato, Struttura a vista, Stato: Integro
- Copertura: A due falde con struttura in legno, Manto di copertura in coppi, Stato: Integro
- Finestre principali: Con mazzetta di intonaco, Senza copertina paracqua, Stato: Rifatto
- Scale: Scale interne in legno o pietra, Senza parapetti, Stato: Integro
- Ingresso principale: Dalla strada, Nessuna chiusura, Stato: Integro

Alcune parti di muratura sono state sostituite con blocchi di cemento.

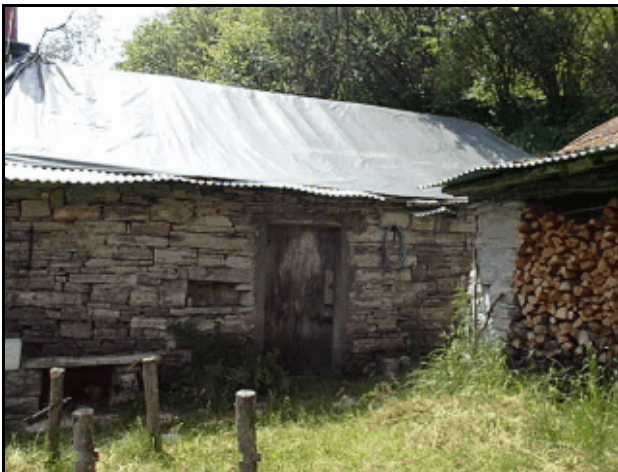
- Struttura compositiva: Tradizionale, Giardino o orto privato, Stato: Integro
- Murature: In pietra eterogenea a corsi irregolari, Facciavista fugata grossolanamente, Stato: Parzialmente alterato
- Copertura: A due falde con struttura in legno, Manto di copertura di materiali incongrui, Stato: Rifatto
- Finestre principali: Senza stipiti e con piattabanda in legno, Senza copertina paracqua, Stato: Parzialmente alterato
- Finestre minimali: Riquadrate in pietra, Foro libero, Stato: Integro
- Camini: Camini moderni, Canna fumaria interna, Stato: Rifatto
- Ingresso principale: Dalla strada, Nessuna chiusura, Stato: Integro

E' presente una baracca avente la funzione di deposito.

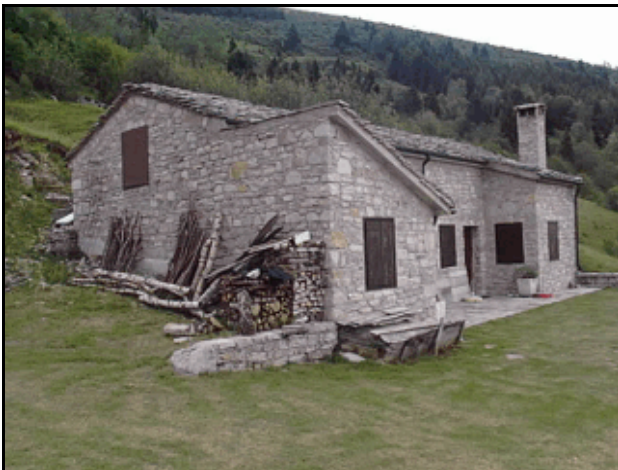
- Struttura compositiva: Tradizionale, Giardino o orto privato, Stato: Integro
- Murature: In pietra eterogenea a corsi regolari, Facciavista fugata con cura, Stato: Parzialmente alterato
- Solai: Con struttura in legno e tavolato incrociato, Struttura a vista, Stato: Rifatto
- Copertura: A due falde con struttura in cemento, Manto di copertura in pietra, Stato: Sostanzialmente alterato
- Finestre principali: Senza mazzetta di intonaco, Senza copertina paracqua, Stato: Parzialmente alterato
- Camini: Con copertura piana in pietra, Canna fumaria interna, Stato: Integro
- Ingresso principale: Dalla strada, Nessuna chiusura, Stato: Integro

La copertura in pietra esistente deve essere obbligatoriamente mantenuta e ripristinata o integrata nelle parti degradate o mancanti.

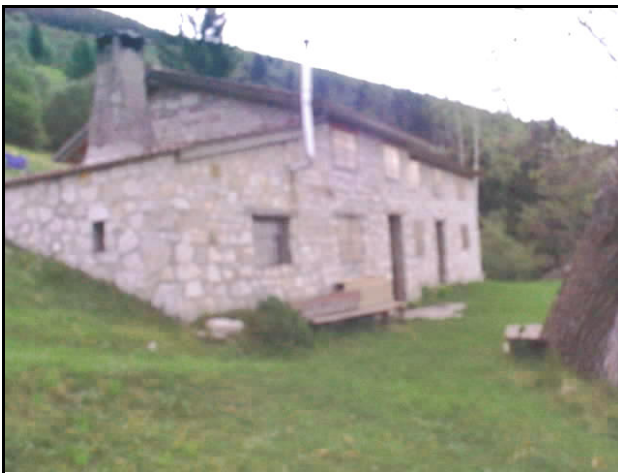
- Struttura compositiva: Tradizionale con sottotetto/fienile aperto, Giardino o orto privato, Stato: Integro
- Murature: In pietra eterogenea a corsi irregolari, Facciavista fugata con cura, Stato: Parzialmente alterato
- Solai: Con struttura in legno e tavolato incrociato, Struttura a vista, Stato: Parzialmente alterato
- Copertura: In laterocemento, Manto di copertura di materiali incongrui, Stato: Rifatto
- Finestre principali: Senza stipiti e con piattabanda in legno, Senza copertina paracqua, Stato: Integro
- Finestre minimali: Riquadrate in pietra, Inferrata, Stato: Integro
- Rotonda: A pianta rettangolare, Tetto in materiali incongrui, Stato: Integro
- Camini: Camini moderni, Canna fumaria interna, Stato: Rifatto
- Ingresso principale: Dalla strada, Nessuna chiusura, Stato: Integro

Edificio ristrutturato di recente con materiali conformi alla tipologia residenziale rurale fatta eccezione per la copertura.
