<b>D019</b>	<i>N. Edificio</i>	<i>Sup. Coperta m</i>	<b>40</b>	<i>Epoca</i>	Tra il 1946 e il 1961	<i>Condizioni fisiche</i>	Buono
		<i>Altezza m.</i>	<b>6</b>	<i>Tipologia</i>	Ad annesso rustico	<i>Qualità</i>	Nessuna
		<i>Volume</i>	<b>240</b>	<i>Destinazione</i>	Annesso agricolo	<i>Accessibilità carrabi</i>	Sufficiente
		<i>Piani</i>	<b>2</b>	<i>Modalità d'uso</i>	Utilizzato stagionalmente per lavoro	<i>Proprietario</i>

**Caratteristiche costruttive e materi.**

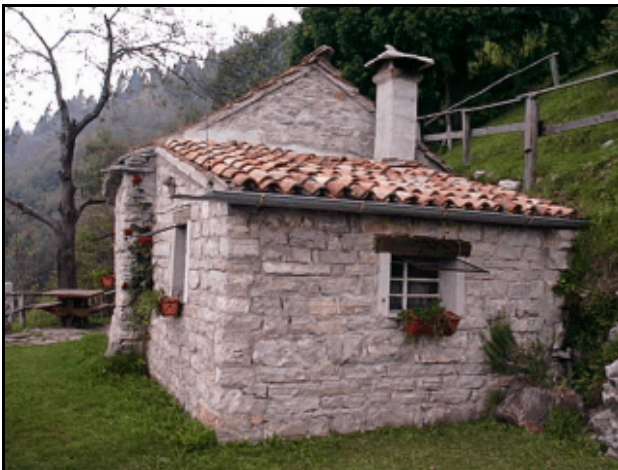
- Struttura compositiva: Tradizionale, Giardino o orto privato, Stato: Integro
- Murature: In pietra eterogenea a corsi irregolari, Facciavista fugata grossolanamente, Stato: Parzialmente alterato
- Copertura: A due falde con struttura in legno, Manto di copertura in coppi, Stato: Sostanzialmente alterato
- Finestre principali: Con stipiti in pietra e piattabanda in legno, Senza copertina paracqua, Stato: Parzialmente alterato
- Finestre minimali: Riquadrate in pietra, Foro libero con copertina paracqua, Stato: Parzialmente alterato
- Camini: Camini moderni, Canna fumaria interna, Stato: Parzialmente alterato
- Ingresso principale: Dalla corte / giardino, Nessuna chiusura, Stato: Integro

A destra dell'edificio è presente una costruzione in legno adibita a deposito attrezzi.

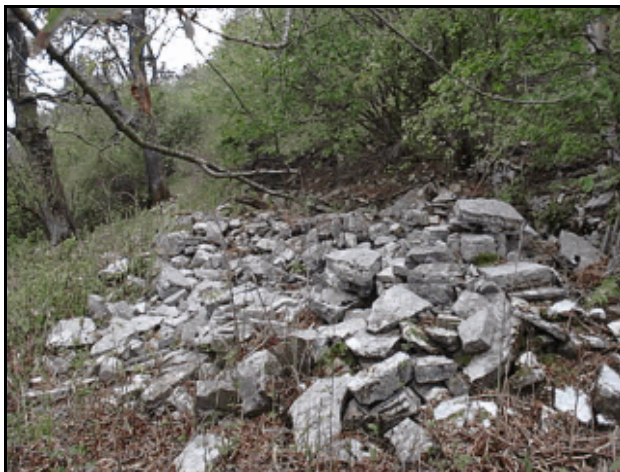
Rimangono soltanto tracce in pietra a secco del sedime originario.

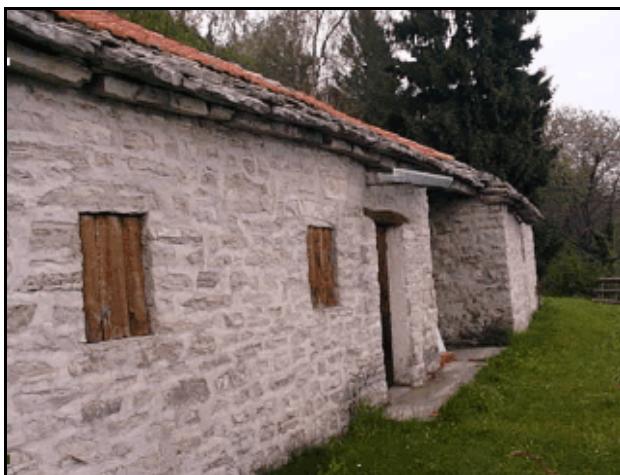
- Struttura compositiva: Tradizionale, Giardino o orto privato, Stato: Parzialmente alterato
- Murature: In pietra eterogenea a corsi irregolari, Facciavista fugata grossolanamente, Stato: Parzialmente alterato
- Solai: Con struttura in legno e tavolato incrociato, Struttura a vista, Stato: Parzialmente alterato
- Copertura: A due falde con struttura in legno, Manto di copertura di materiali incongrui, Stato: Rifatto
- Finestre principali: Con stipiti in pietra e piattabanda in legno, Senza copertina paracqua, Stato: Parzialmente alterato
- Finestre minimali: Riquadrate in pietra, Inferrata, Stato: Parzialmente alterato
- Scale: Scale esterne in legno, Parapetti in legno, Stato: Parzialmente alterato
- Ingresso principale: Dalla corte / giardino, Nessuna chiusura, Stato: Integro

La copertura, originariamente in pietra, è stata rifatta in coppi e eternit.

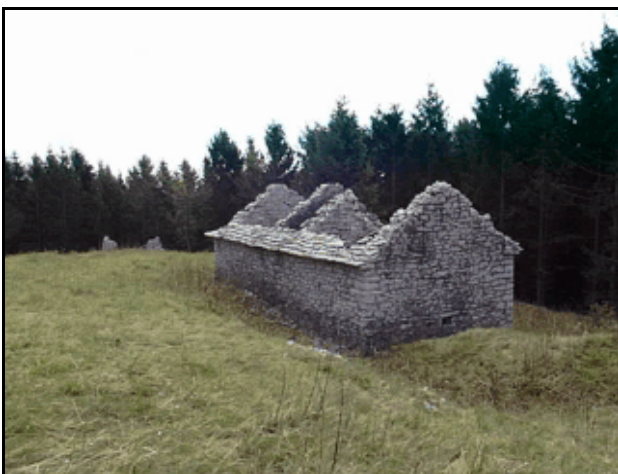
- Struttura compositiva: Tradizionale, Giardino o orto privato, Stato: Integro
- Murature: In pietra eterogenea a corsi irregolari, Facciavista fugata grossolanamente, Stato: Integro
- Finestre minimali: Riquadrate in pietra, Foro libero, Stato: Integro
- Ingresso principale: Dalla strada, Nessuna chiusura, Stato: Integro

L'edificio si presenta in notevole stato di degrado, la copertura è totalmente crollata.

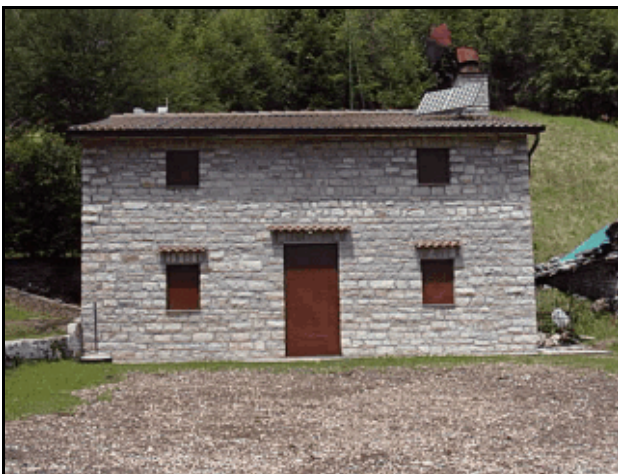
- Struttura compositiva: Edificio recentemente restaurato, Giardino o orto privato, Stato: Integro
- Murature: In pietra squadrata in opera a corsi regolari, Facciavista fugata con cura, Stato: Sostanzialmente alterato
- Copertura: A due falde con struttura in legno, Manto di copertura di materiali incongrui, Stato: Rifatto
- Finestre principali: Con mazzetta di intonaco, Con copertina paracqua in coppi, Stato: Rifatto
- Camini: Camini moderni, Canna fumaria interna, Stato: Rifatto
- Ingresso principale: Dalla strada, Nessuna chiusura, Stato: Integro
- Solai: Con struttura in legno e tavolato incrociato, Struttura a vista, Stato: Integro

Presenza sul retro di volumi parte in pietra parte in laterocemento adibiti a legnaia.

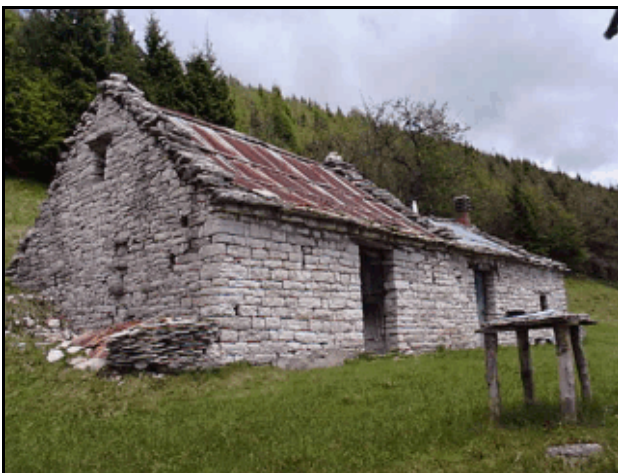
La copertura dell'edificio, costruito in pietra a secco, è stata sostanzialmente alterata con un manto in lamiera.

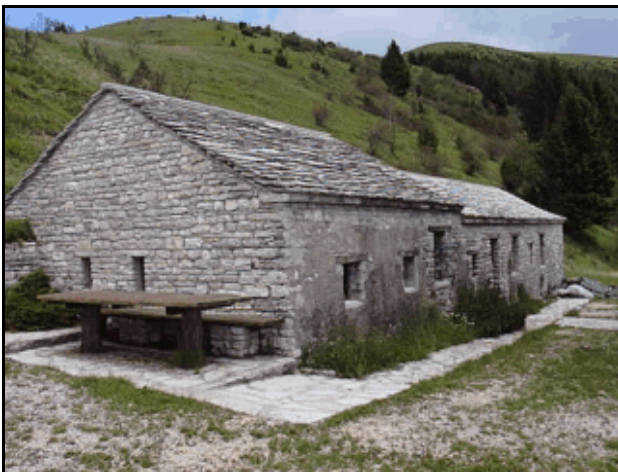
- Struttura compositiva: Tradizionale, Giardino o orto privato, Stato: Integro
- Murature: In pietra eterogenea a corsi regolari, Facciavista fugata grossolanamente, Stato: Parzialmente alterato
- Copertura: A due falde con struttura in legno, Manto di copertura in pietra, Stato: Sostanzialmente alterato
- Finestre principali: Senza stipiti e con piattabanda in legno, Senza copertina paracqua, Stato: Parzialmente alterato
- Finestre minimali: Con piattabanda in legno e/o materiali eterogenei, Inferriata, Stato: Parzialmente alterato
- Ingresso principale: Dalla corte / giardino, Nessuna chiusura, Stato: Integro

La copertura in pietra esistente deve essere obbligatoriamente mantenuta e ripristinata o integrata nelle parti degradate o mancanti.

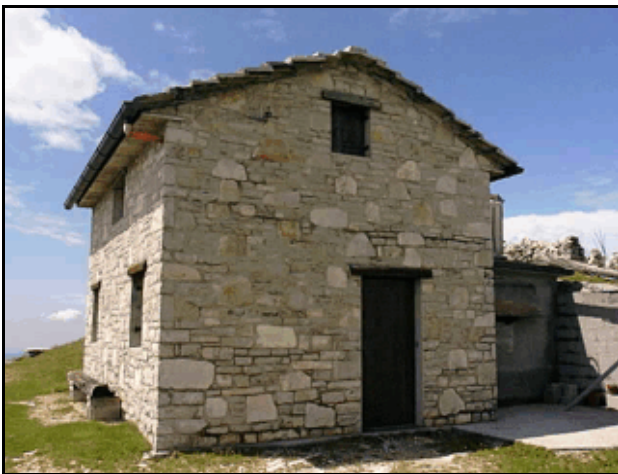
- Struttura compositiva: Edificio di nuova costruzione, Giardino o orto privato, Stato: Integro
- Murature: In pietra eterogenea a corsi irregolari, Facciavista fugata con cura, Stato: Integro
- Solai: Con struttura in legno e tavolato incrociato, Struttura a vista, Stato: Integro
- Copertura: A due falde con struttura in legno, Manto di copertura in pietra, Stato: Integro
- Finestre principali: Senza stipiti e con piattabanda in legno, Senza copertina paracqua, Stato: Integro
- Finestre minimali: Con piattabanda in legno e/o materiali eterogenei, Foro libero, Stato: Integro
- Camini: Camini moderni, Canna fumaria interna, Stato: Integro
- Ingresso principale: Dalla strada, Nessuna chiusura, Stato: Integro

Volumi semi interrati nel retro relizzati in laterocemento ad uso legnaia e ricovero attrezzi.

La copertura in pietra esistente deve essere obbligatoriamente mantenuta e ripristinata o integrata nelle parti degradate o mancanti.

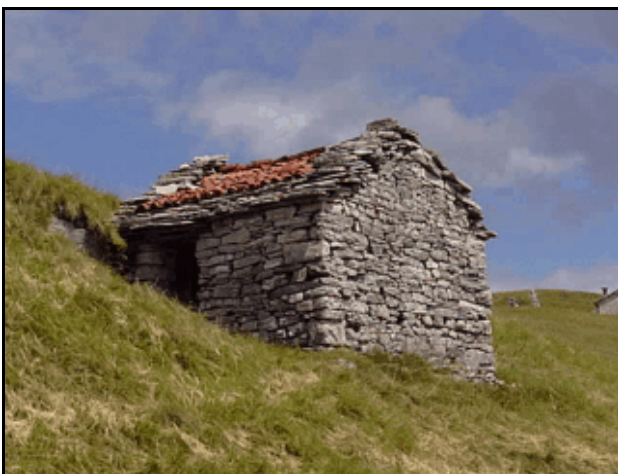
La copertura, originariamente in pietra, è stata in parte sostituita con coppi.

La copertura in pietra esistente deve essere obbligatoriamente mantenuta e ripristinata o integrata nelle parti degradate o mancanti.

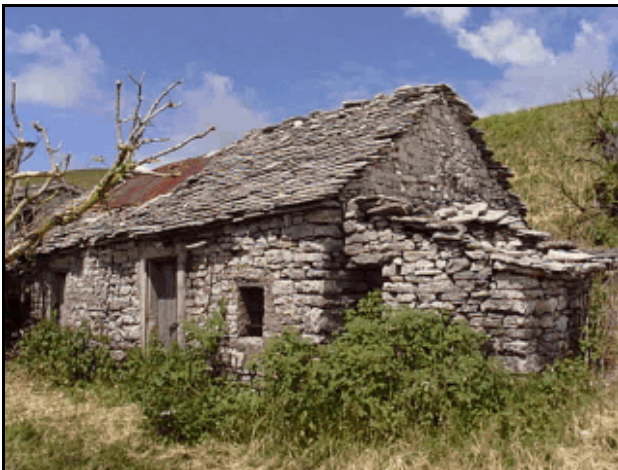
Edificio totalmente costruito in pietra a secco. La copertura è stata parzialmente rifatta con la posa di un manto in lamiera.

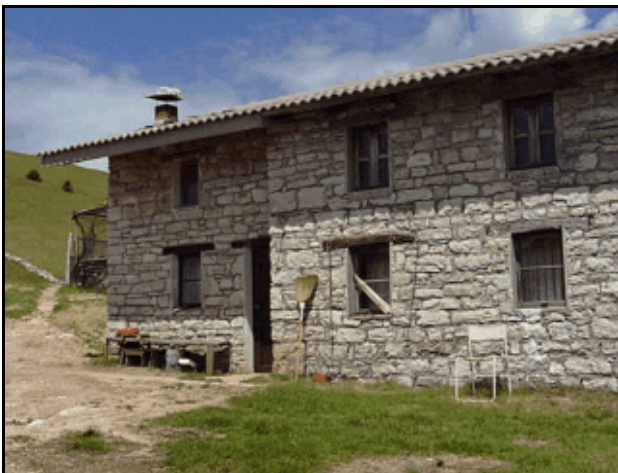
- Struttura compositiva: Tradizionale, Giardino o orto privato, Stato: Integro
- Murature: In pietra eterogenea a corsi irregolari, Facciavista fugata grossolanamente, Stato: Integro
- Solai: Con struttura in legno e tavolato incrociato, Struttura a vista, Stato: Integro
- Copertura: A due falde con struttura in legno, Manto di copertura di materiali incongrui, Stato: Sostanzialmente alterato
- Finestre principali: Senza stipiti e con piattabanda in legno, Senza copertura paracqua, Stato: Parzialmente alterato
- Finestre minimali: Con piattabanda in legno e/o materiali eterogenei, Foro libero, Stato: Parzialmente alterato
- Paramenti: Intonaco solamente parziale, Grezzo, Stato: Parzialmente alterato
- Camini: Camini moderni, Canna fumaria su entrambe le facciate, Stato: Rifatto
- Ingresso principale: Dalla corte / giardino, Nessuna chiusura, Stato: Integro

Baracca mantenuta allo stato originario con delle piccole variazioni utilizzata come ricovero attrezzi.

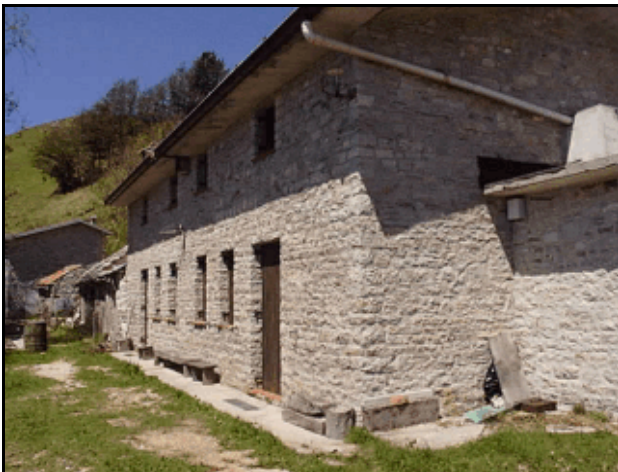
- Struttura compositiva: Edificio recentemente restaurato, Giardino o orto privato, Stato: Parzialmente alterato
- Murature: In pietra eterogenea a corsi regolari, Facciavista fugata con cura, Stato: Sostanzialmente alterato
- Solai: Con struttura in legno e tavolato incrociato, Struttura a vista, Stato: Rifatto
- Copertura: In laterocemento, Manto di copertura in tegole di cemento, Stato: Rifatto
- Finestre principali: Con stipiti e piattabanda in cotto, Senza copertina paracqua, Stato: Rifatto
- Camini: Con copertura a due falde in cotto, Canna fumaria su entrambe le facciate, Stato: Rifatto
- Ingresso principale: Dalla strada, Nessuna chiusura, Stato: Integro

Volume a destra del corpo principale, con paramenti uguali all'edificio, presumibilmente usato come cisterna per la raccolta delle acque meteoriche.

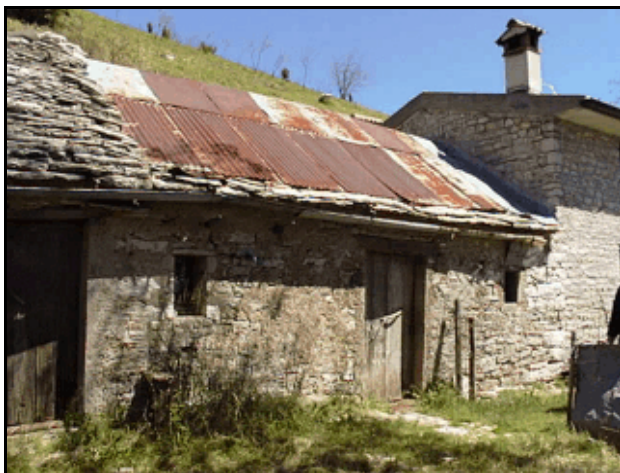
- Struttura compositiva: Tradizionale, Corte comune, Stato: Integro
- Murature: In pietra eterogenea a corsi irregolari, Facciavista fugata grossolanamente, Stato: Parzialmente alterato
- Copertura: A due falde con struttura in legno, Manto di copertura in pietra, Stato: Parzialmente alterato
- Finestre principali: Senza stipiti e con piattabanda in legno, Senza copertina paracqua, Stato: Parzialmente alterato
- Finestre minimali: Riquadrate in pietra, Inferriata, Stato: Integro
- Ingresso principale: Dalla corte / giardino, Nessuna chiusura, Stato: Integro

L'edificio è utilizzato come ricovero attrezzi. La copertura, originariamente in pietra, è stata parzialmente sostituita con lamiera.

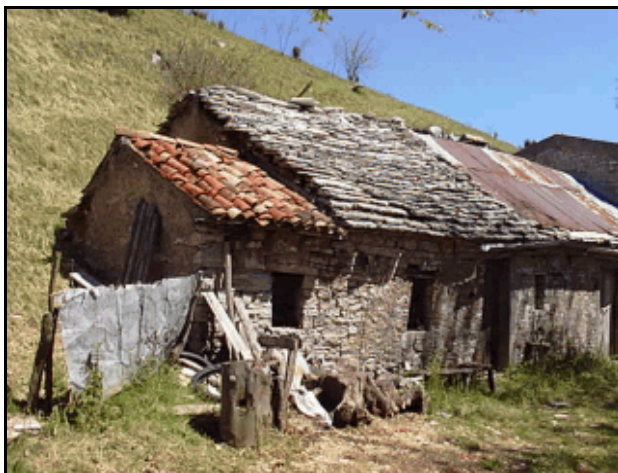
- Struttura compositiva: Tradizionale, Giardino o orto privato, Stato: Integro
- Murature: In pietra eterogenea a corsi irregolari, Facciavista fugata grossolanamente, Stato: Integro
- Copertura: A due falde con struttura in legno, Manto di copertura in pietra, Stato: Parzialmente alterato
- Finestre principali: Senza stipiti e con piattabanda in legno, Senza copertina paracqua, Stato: Integro
- Finestre minimali: Riquadrate in pietra, Inferriata, Stato: Integro
- Ingresso principale: Dalla corte / giardino, Nessuna chiusura, Stato: Integro

La copertura in pietra esistente deve essere obbligatoriamente mantenuta e ripristinata o integrata nelle parti degradate o mancanti.

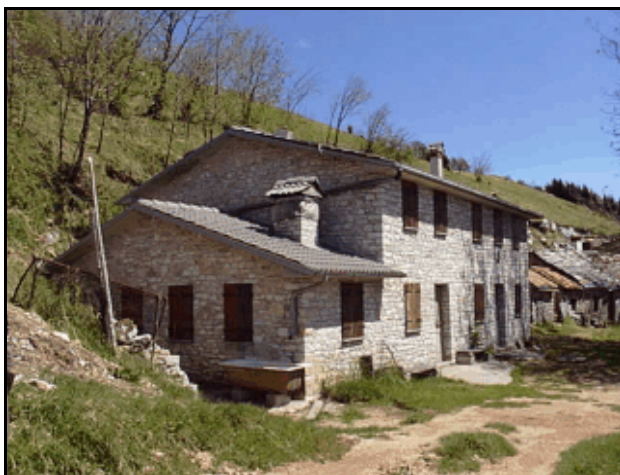
- Struttura compositiva: Edificio recentemente restaurato, Giardino o orto privato, Stato:Parzialmente alterato
- Murature: In pietra eterogenea a corsi irregolari, Facciavista fugata con cura, Stato:Parzialmente alterato
- Solai: Con struttura in legno e tavolato incrociato, Struttura a vista, Stato:Rifatto
- Copertura: In laterocemento, Manto di copertura in tegole di cemento, Stato:Rifatto
- Finestre principali: Senza stipiti e con piattabanda in cemento, Senza copertina paracqua, Stato:Parzialmente alterato
- Rotonda: A pianta rettangolare, Manto di copertura in tegole di cemento, Stato:Rifatto
- Camini: Camini moderni, Canna fumaria interna, Stato:Rifatto
- Ingresso principale: Dalla strada, Nessuna chiusura, Stato:Integro

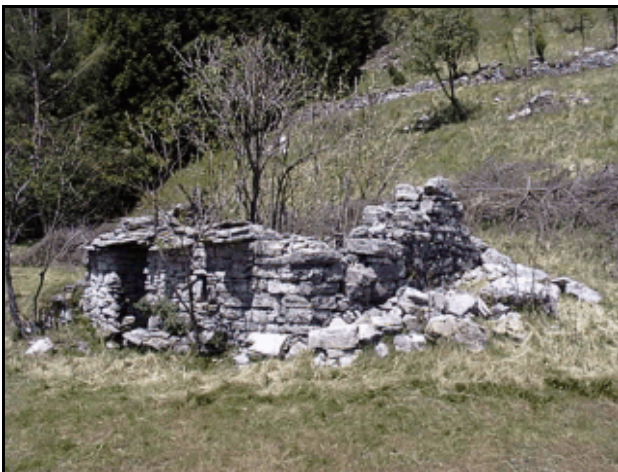
Edificio quasi completamente diroccato, presenti solamente le murature perimetrali.

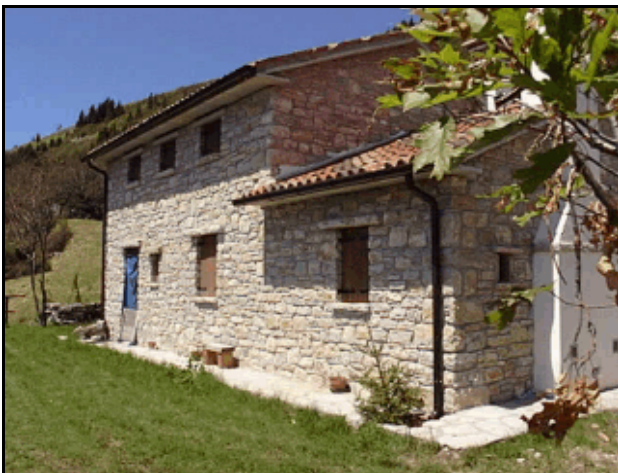
- Struttura compositiva: Edificio di nuova costruzione, Giardino o orto privato, Stato: Integro
- Murature: In pietra squadrata in opera a corsi regolari, Facciavista fugata con cura, Stato: Integro
- Solai: Con struttura in legno e tavolato incrociato, Struttura a vista, Stato: Integro
- Copertura: In laterocemento, Manto di copertura in coppi, Stato: Integro
- Finestre principali: Con stipiti e piattabanda in pietra, Con copertina paracqua in pietra, Stato: Integro
- Finestre minimali: Riquadrate in pietra, Foro libero con copertina paracqua, Stato: Integro
- Rotonda: A pianta rettangolare, Tetto in cotto, Stato: Integro
- Camini: Camini moderni, Canna fumaria su entrambe le facciate, Stato: Integro
- Ingresso principale: Dalla strada, Nessuna chiusura, Stato: Integro

Volume adiacente al corpo principale ad uso cisterna per la raccolta di acque meteoriche.

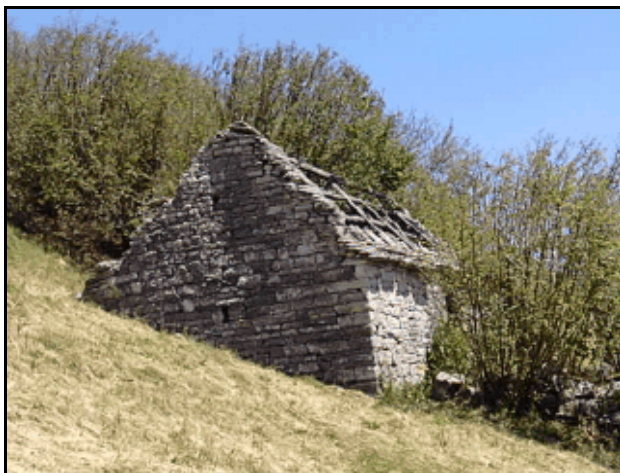
- Struttura compositiva: Tradizionale, Giardino o orto privato, Stato: Integro
- Murature: In pietra eterogenea a corsi irregolari, Facciavista fugata con cura, Stato: Integro
- Solai: Con struttura in legno e tavolato incrociato, Struttura a vista, Stato: Sostanzialmente alterato
- Finestre principali: Con stipiti e piattabanda in legno, Senza copertina paracqua, Stato: Integro
- Ingresso principale: Dalla strada, Nessuna chiusura, Stato: Integro

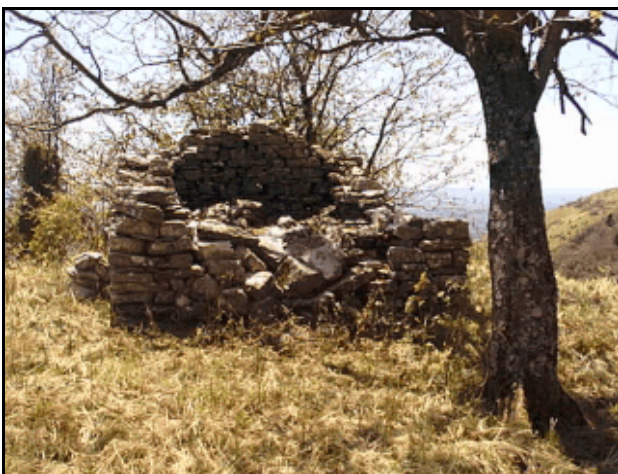
Edificio quasi completamente diroccato, presente solamente la muratura perimetrale.

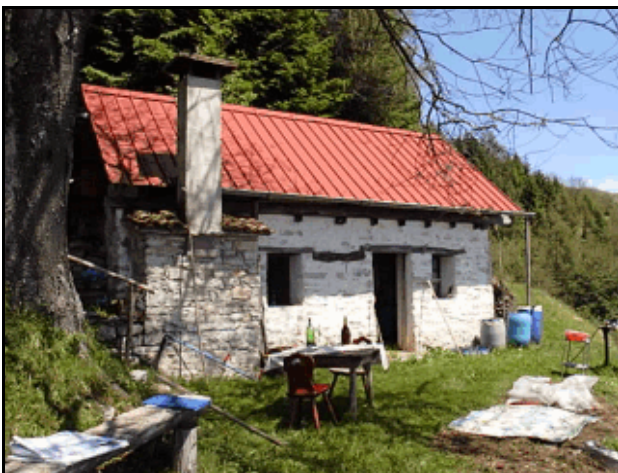
- Struttura compositiva: Edificio recentemente restaurato, Giardino o orto privato, Stato: Integro
- Murature: In pietra eterogenea a corsi irregolari, Facciavista fugata grossolanamente, Stato: Sostanzialmente alterato

- Camini: Camini moderni, Canna fumaria esterna sulla facciata principale, Stato: Rifatto
- Ingresso principale: Dalla strada, Nessuna chiusura, Stato: Integro

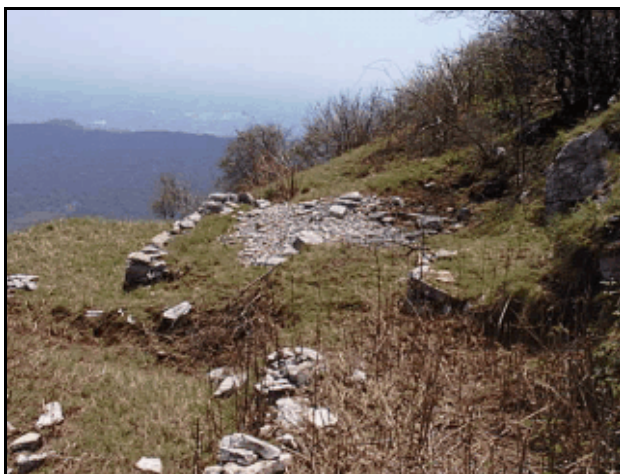
Rimangono soltanto tracce in pietra a secco del sedime originario.

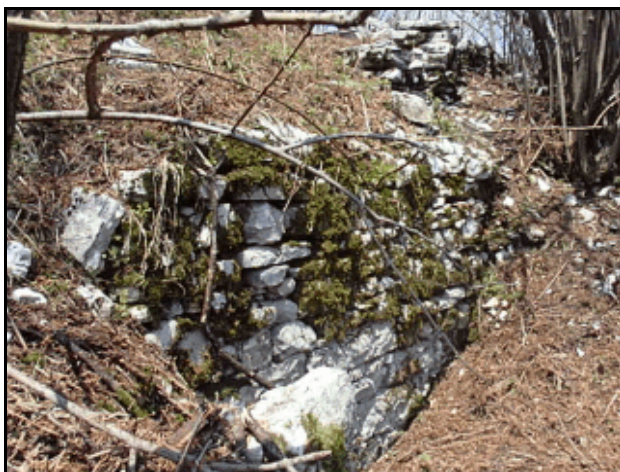
Rimangono soltanto tracce in pietra a secco del sedime originario.

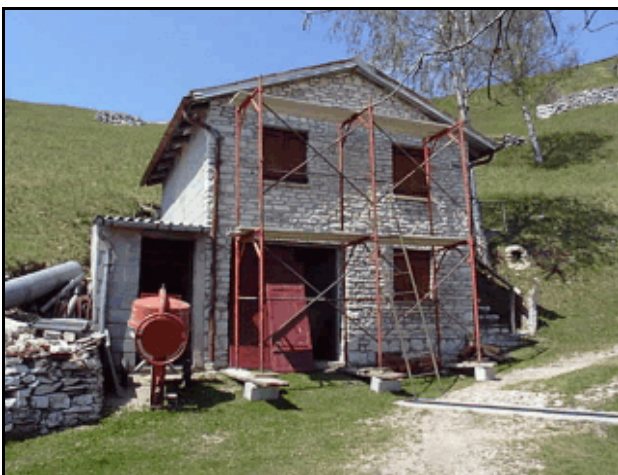
- Struttura compositiva: Edificio recentemente restaurato, Giardino o orto privato, Stato: Integro
- Murature: In pietra squadrata in opera a corsi regolari, Facciavista fugata con cura, Stato: Integro
- Solai: In laterocemento, Struttura a vista, Stato: Integro
- Copertura: A due falde con struttura in legno, Manto di copertura in coppi, Stato: Integro
- Finestre principali: Con mazzetta di intonaco, Senza copertina paracqua, Stato: Integro
- Paramenti: Intonaco per parti e pietra a facciavista, Grezzo, Stato: Integro
- Scale: Scale esterne in pietra, Parapetti in legno, Stato: Integro
- Ingresso principale: Dalla strada, Nessuna chiusura, Stato: Integro

Sul lato sinistro un volume per ricovero attrezzi con murature in laterocemento.

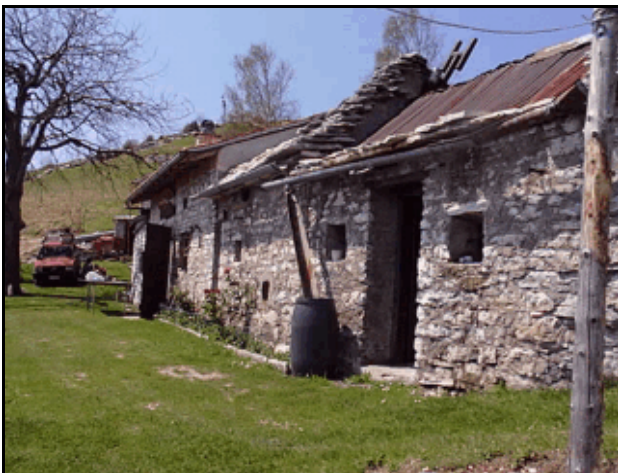
- Struttura compositiva: Tradizionale, Giardino o orto privato, Stato: Parzialmente alterato
- Murature: In pietra eterogenea a corsi irregolari, Facciavista fugata grossolanamente, Stato: Parzialmente alterato
- Solai: Con struttura in legno e tavolato incrociato, Struttura a vista, Stato: Rifatto
- Copertura: A due falde con struttura in legno, Manto di copertura in coppi, Stato: Rifatto
- Finestre principali: Senza stipiti e con piattabanda in legno, Senza copertina paracqua, Stato: Integro
- Finestre minimali: Riquadrate in pietra, Foro libero, Stato: Parzialmente alterato
- Rotonda: A pianta rettangolare, Tetto in cotto, Stato: Rifatto
- Camini: Camini moderni, Canna fumaria interna, Stato: Sostanzialmente alterato
- Ingresso principale: Dalla strada, Nessuna chiusura, Stato: Integro

Volume adibito a servizio igienico e deposito altezza circa 1,80m.

La copertura in pietra esistente deve essere obbligatoriamente mantenuta e ripristinata o integrata nelle parti degradate o mancanti.

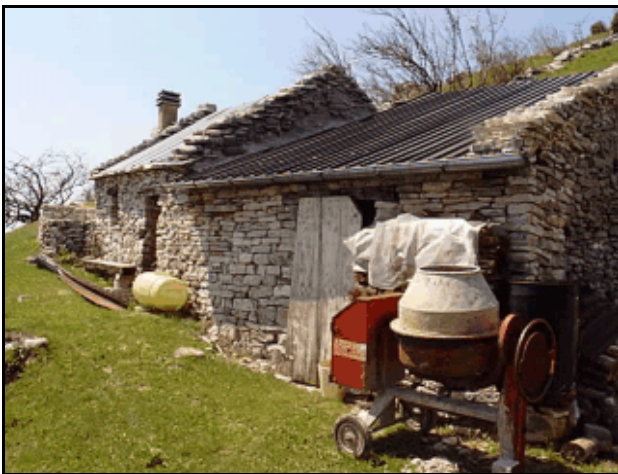
- Struttura compositiva: Tradizionale, Giardino o orto privato, Stato: Parzialmente alterato
- Murature: In pietra eterogenea a corsi irregolari, Facciavista fugata grossolanamente, Stato: Integro
- Copertura: A due falde con struttura in legno, Manto di copertura in lamiera, Stato: Parzialmente alterato
- Finestre principali: Con stipiti in pietra e piattabanda in legno, Senza copertina paracqua, Stato: Parzialmente alterato
- Finestre minimali: Riquadrate in pietra, Foro libero, Stato: Parzialmente alterato
- Rotonda: A pianta rettangolare, Tetto in pietra, Stato: Rifatto
- Camini: Camini moderni, Canna fumaria interna, Stato: Rifatto
- Ingresso principale: Dalla strada, Nessuna chiusura, Stato: Integro

Lavori di ristrutturazione in corso.

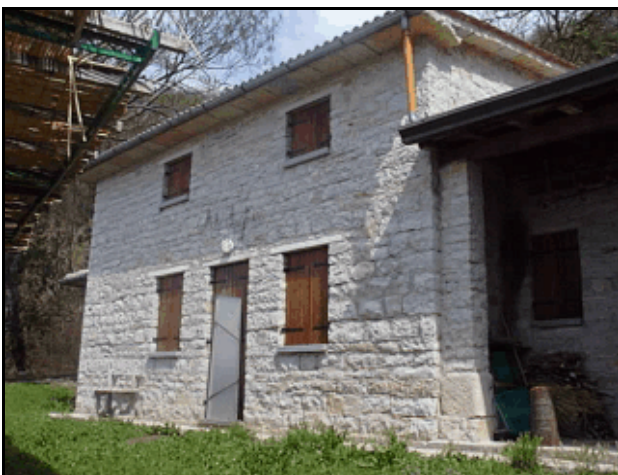
- Struttura compositiva: Edificio recentemente restaurato, Giardino o orto privato, Stato: Sostanzialmente alterato
- Murature: In pietra eterogenea a corsi irregolari, Facciavista fugata con cura, Stato: Parzialmente alterato
- Solai: Con struttura in legno e tavolato incrociato, Struttura a vista, Stato: Parzialmente alterato
- Copertura: A due falde con struttura in legno, Manto di copertura di materiali incongrui, Stato: Parzialmente alterato
- Finestre principali: Con stipiti e piattabanda in pietra, Senza copertina paracqua, Stato: Parzialmente alterato
- Rotonda: A pianta rettangolare, Manto di copertura in tegole di cemento, Stato: Sostanzialmente alterato
- Camini: Camini moderni, Canna fumaria esterna sulla facciata secondaria, Stato: Rifatto
- Ingresso principale: Dalla corte / giardino, Nessuna chiusura, Stato: Integro

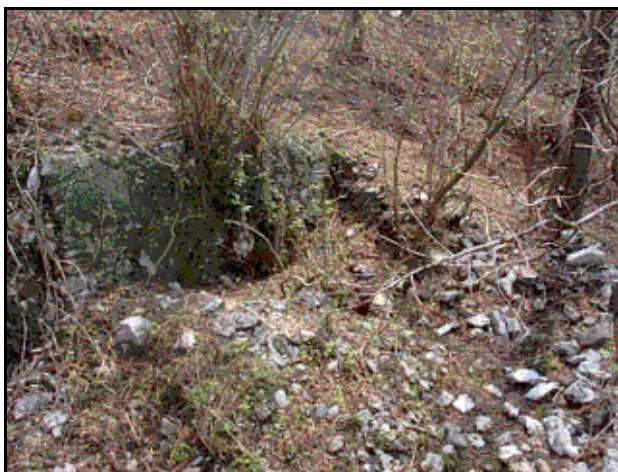
Rimangono soltanto tracce in pietra a secco del sedime originario.

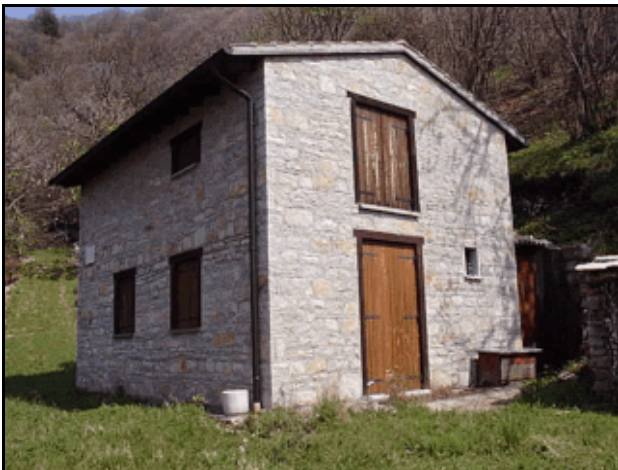
- Struttura compositiva: Edificio recentemente restaurato, Giardino o orto privato, Stato: Parzialmente alterato
- Murature: In pietra eterogenea a corsi irregolari, Facciavista fugata con cura, Stato: Sostanzialmente alterato
- Solai: Con struttura in legno e tavolato incrociato, Struttura a vista, Stato: Parzialmente alterato
- Copertura: A due falde con struttura in legno, Manto di copertura di materiali incongrui, Stato: Sostanzialmente alterato
- Finestre minimali: Riquadrate in pietra, Foro libero, Stato: Parzialmente alterato
- Camini: Camini moderni, Canna fumaria esterna sulla facciata secondaria, Stato: Sostanzialmente alterato
- Ingresso principale: Dalla corte / giardino, Nessuna chiusura, Stato: Parzialmente alterato

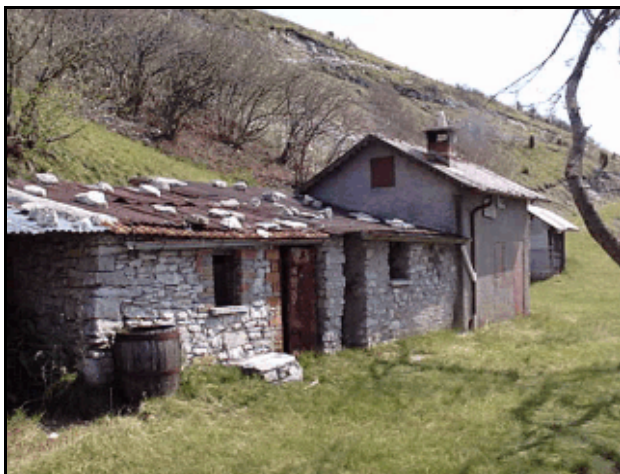
- Struttura compositiva: Tradizionale, Giardino o orto privato, Stato: Integro
- Murature: In pietra eterogenea a corsi irregolari, Facciavista fugata grossolanamente, Stato: Integro
- Copertura: A due falde con struttura in legno, Manto di copertura in lamiera, Stato: Sostanzialmente alterato
- Finestre principali: Con stipiti e piattabanda in pietra, Senza copertina paracqua, Stato: Integro
- Finestre minimali: Riquadrate in pietra, Foro libero, Stato: Integro
- Ingresso principale: Dalla strada, Nessuna chiusura, Stato: Integro

Sul lato destro tettoia, ad uso ricovero attrezzi, con struttura in legno e copertura in lamiera.

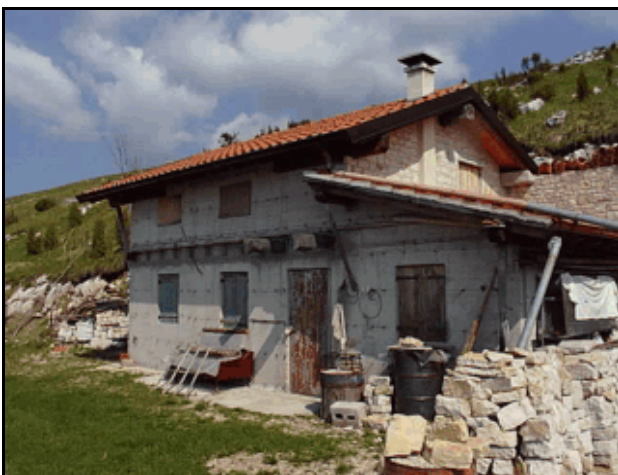
A sinistra dell'edificio volume con struttura in cemento e mattoni forati ad uso cisterna per la raccolta delle acque meteoriche.

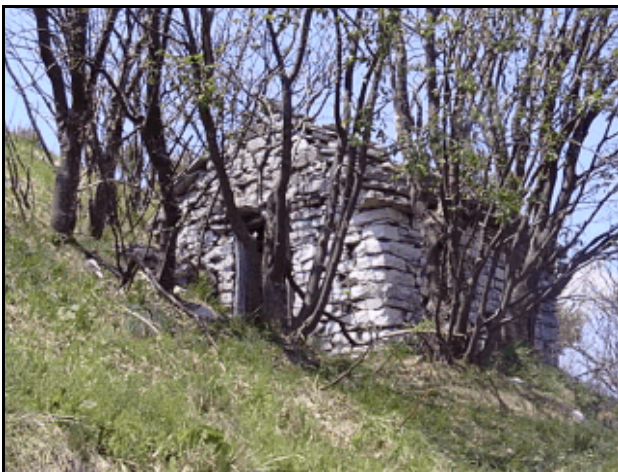
- Struttura compositiva: Tradizionale, Senza scoperto, Stato: Integro
- Murature: In pietra eterogenea a corsi irregolari, A secco, Stato: Integro
- Copertura: A due falde con struttura in legno, Manto di copertura in pietra, Stato: Integro
- Finestre principali: Senza stipiti e con piattabanda in legno, Senza copertina paracqua, Stato: Integro
- Finestre minimali: Riquadrate in pietra, Foro libero, Stato: Integro
- Ingresso principale: Dalla strada, Nessuna chiusura, Stato: Integro

La copertura in pietra esistente deve essere obbligatoriamente mantenuta e ripristinata o integrata nelle parti degradate o mancanti.

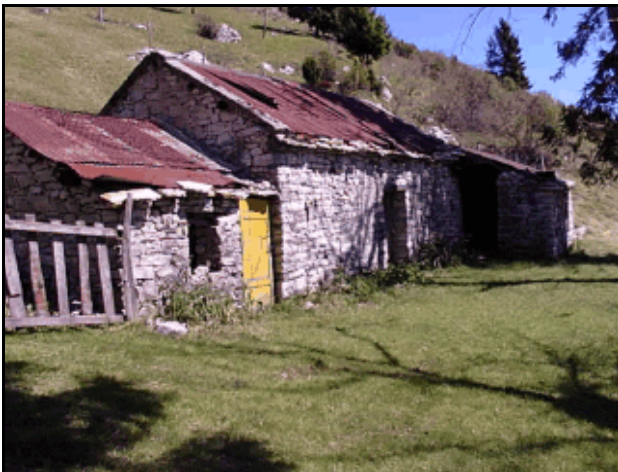
La copertura, originariamente in pietra, è stata sostituita con lastre di lamiera.

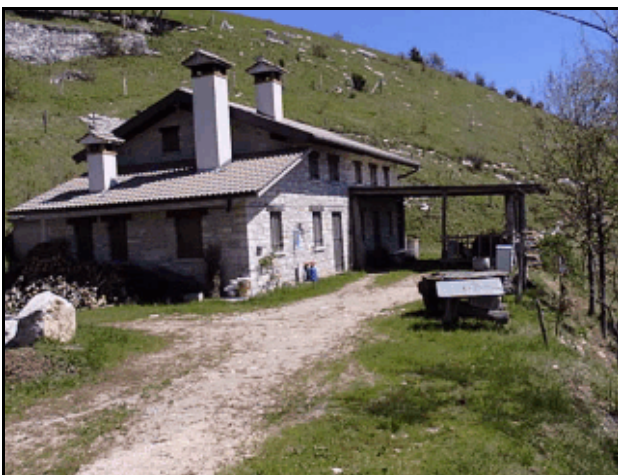
- Struttura compositiva: Edificio recentemente restaurato, Giardino o orto privato, Stato: Integro
- Murature: In pietra squadrata in opera a corsi regolari, Facciavista fugata con cura, Stato: Integro
- Solai: Con struttura in legno e tavolato incrociato, Struttura a vista, Stato: Parzialmente alterato
- Copertura: A due falde con struttura in legno, Manto di copertura in tegole di cemento, Stato: Integro
- Finestre principali: Con stipiti in pietra e piattabanda in legno, Senza copertina paracqua, Stato: Integro
- Finestre minimali: Con piattabanda in legno e/o materiali eterogenei, Foro libero, Stato: Integro
- Camini: Camini moderni, Canna fumaria su entrambe le facciate, Stato: Integro
- Ingresso principale: Dalla strada, Cancellone in ferro, Stato: Integro

Tettoia di notevoli dimensioni sul fronte principale con struttura in legno e copertura in eternit.

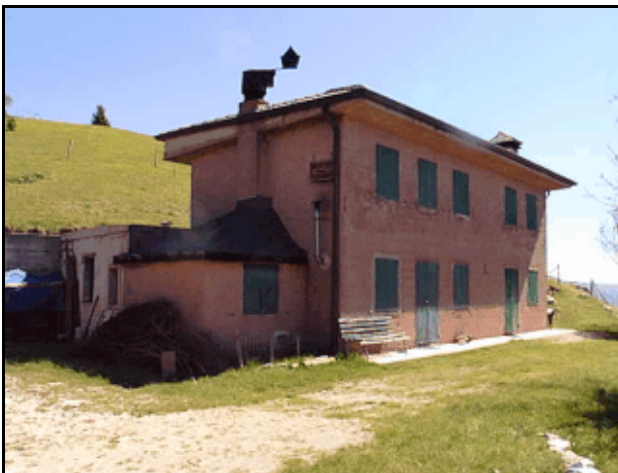
Volumi ad un piano destinati a locali di servizio e posto auto.

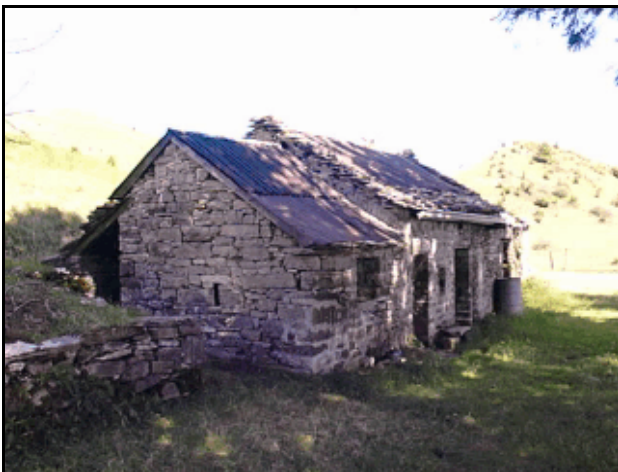
- Struttura compositiva: Tradizionale, Giardino o orto privato, Stato: Integro
- Murature: In pietra eterogenea a corsi irregolari, A secco, Stato: Integro
- Copertura: A due falde con struttura in legno, Manto di copertura in lamiera, Stato: Rifatto
- Finestre principali: Senza stipiti e con piattabanda in legno, Senza copertina paracqua, Stato: Integro
- Finestre minimali: Riquadrate in pietra, Foro libero, Stato: Integro
- Ingresso principale: Dalla corte / giardino, Nessuna chiusura, Stato: Integro

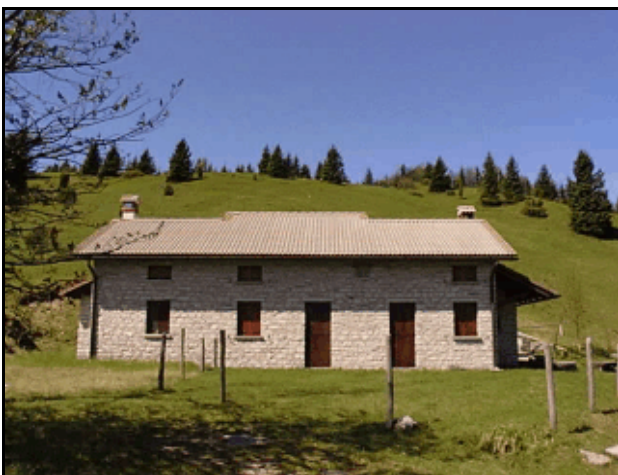
- Struttura compositiva: Edificio di nuova costruzione, Giardino o orto privato, Stato: Integro
- Murature: In pietra eterogenea a corsi regolari, Facciavista fugata con cura, Stato: Integro
- Solai: Con struttura in legno e tavolato incrociato, Struttura a vista, Stato: Sostanzialmente alterato
- Copertura: A due falde con struttura in legno, Manto di copertura in tegole di cemento, Stato: Rifatto
- Finestre principali: Con stipiti e piattabanda in pietra, Senza copertina paracqua, Stato: Parzialmente alterato
- Rotonda: A pianta rettangolare, Manto di copertura in tegole di cemento, Stato: Sostanzialmente alterato
- Camini: Con copertura a due falde in cotto, Canna fumaria su entrambe le facciate, Stato: Rifatto
- Ingresso principale: Dalla corte / giardino, Cancelli in ferro, Stato: Integro

L'edificio è stato realizzato sul sedime di una casera risalente all'inizio del 1800.

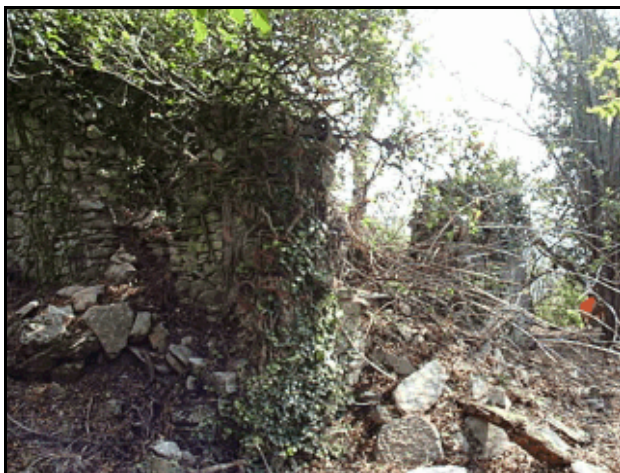
Rimangono soltanto tracce in pietra a secco del sedime originario. Una fitta vegetazione copre il volume. Edificio facente parte di un sistema insediativo di particolare pregio.

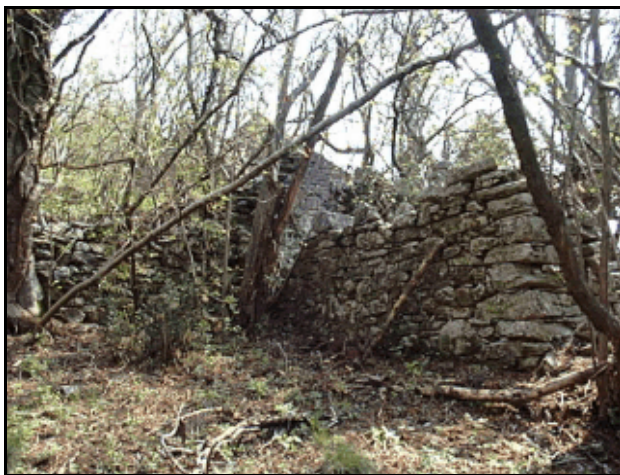
Rimangono soltanto tracce in pietra a secco del sedime originario. La vegetazione copre parzialmente il volume. Edificio facente parte di un sistema insediativo di particolare pregio.

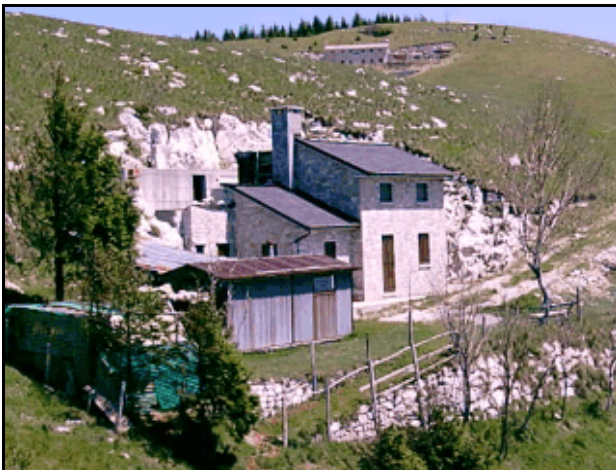
- Struttura compositiva: Edificio recentemente restaurato, Giardino o orto privato, Stato: Integro
- Murature: In pietra eterogenea a corsi irregolari, Facciavista fugata con cura, Stato: Integro
- Solai: Con struttura in legno e tavolato incrociato, Struttura a vista, Stato: Integro
- Copertura: A due falde con struttura in legno, Manto di copertura in lamiera, Stato: Integro
- Finestre principali: Senza stipiti con piattabanda in pietra, Senza copertina paracqua, Stato: Integro
- Camini: Con copertura piana in pietra, Canna fumaria esterna sulla facciata secondaria, Stato: Integro
- Ingresso principale: Dalla corte / giardino, Cancelli in ferro, Stato: Integro

Volumi esterni aventi carattere precario ad uso ricovero attrezzi.

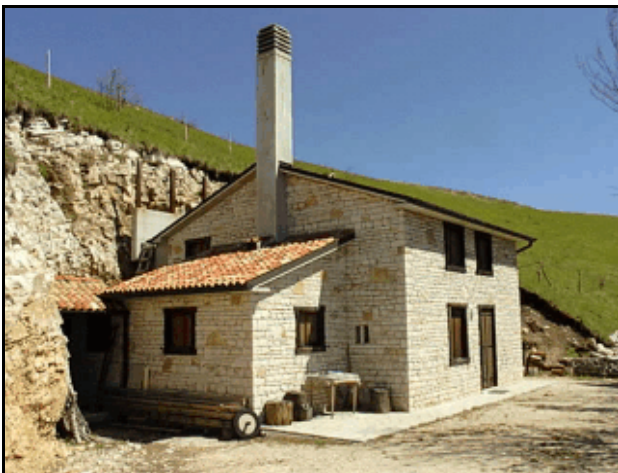
- Struttura compositiva: Edificio di nuova costruzione, Giardino o orto privato, Stato: Integro
- Murature: In pietra eterogenea a corsi irregolari, Facciavista fugata con cura, Stato: Integro
- Solai: Con struttura in legno e tavolato incrociato, Struttura a vista, Stato: Integro
- Copertura: A due falde con struttura in legno, Manto di copertura in coppi, Stato: Integro
- Finestre principali: Con stipiti in pietra e piattabanda in legno, Senza copertina paracqua, Stato: Integro
- Finestre minimali: Riquadrate in pietra, Foro libero, Stato: Integro
- Camini: Camini moderni, Canna fumaria esterna sulla facciata secondaria, Stato: Integro
- Ingresso principale: Dalla corte / giardino, Nessuna chiusura, Stato: Integro
- Rotonda: A pianta rettangolare, Tetto in cotto, Stato: Integro

Piccola tettoia ad uso ricovero attrezzi e legnaia con copertura in legno.

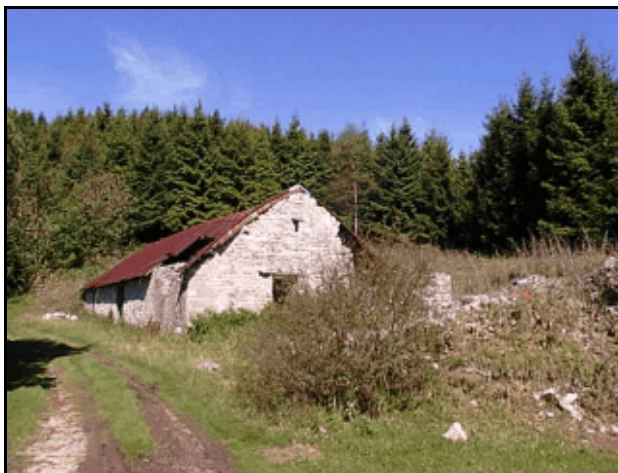
- Struttura compositiva: Tradizionale, Giardino o orto privato, Stato: Integro
- Murature: In pietra eterogenea a corsi irregolari, Facciavista fugata grossolanamente, Stato: Integro
- Copertura: A due falde con struttura in legno, Manto di copertura in lamiera, Stato: Integro
- Finestre minimali: Riquadrate in pietra, Foro libero, Stato: Integro
- Ingresso principale: Dalla strada, Nessuna chiusura, Stato: Integro

L'edificio si presenta in stato di degrado. All'interno è ancora integra la pavimentazione tipica delle stalle con mangiatoie e scoli.

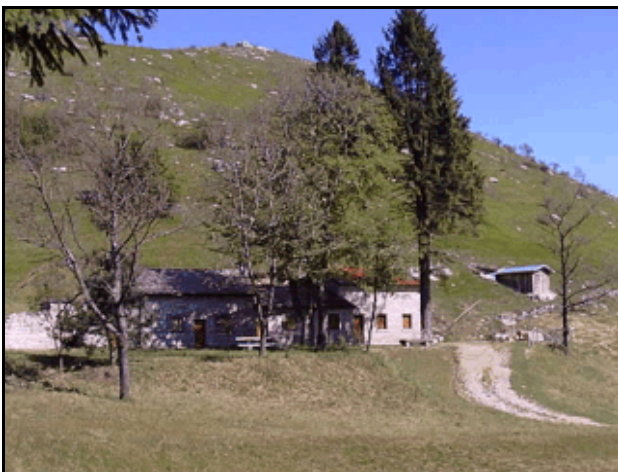
- Struttura compositiva: Tradizionale, Giardino o orto privato, Stato: Integro
- Murature: In pietra eterogenea a corsi irregolari, Facciavista fugata grossolanamente, Stato: Parzialmente alterato
- Copertura: In laterocemento, Manto di copertura in tegole di cemento, Stato: Rifatto
- Finestre principali: Senza mazzetta di intonaco, Senza copertina paracqua, Stato: Sostanzialmente alterato
- Rotonda: A pianta rettangolare, Manto di copertura in tegole di cemento, Stato: Rifatto
- Camini: Camini moderni, Canna fumaria su entrambe le facciate, Stato: Rifatto
- Ingresso principale: Dalla strada, Cancellone in ferro, Stato: Rifatto

A destra del corpo principale è stato recentemente realizzato un volume con materiali in linea con la tipologia locale.

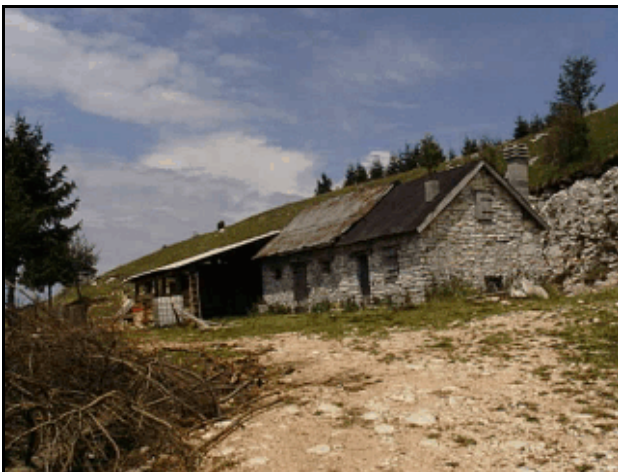
- Struttura compositiva: Tradizionale, Giardino o orto privato, Stato: Integro
- Murature: In pietra eterogenea a corsi irregolari, Facciavista fugata grossolanamente, Stato: Integro
- Copertura: A due falde con struttura in legno, Manto di copertura di materiali incongrui, Stato: Integro
- Finestre principali: Senza mazzetta di intonaco, Senza copertina paracqua, Stato: Integro
- Finestre minimali: Riquadrate in pietra, Foro libero, Stato: Integro
- Ingresso principale: Dalla strada, Nessuna chiusura, Stato: Integro

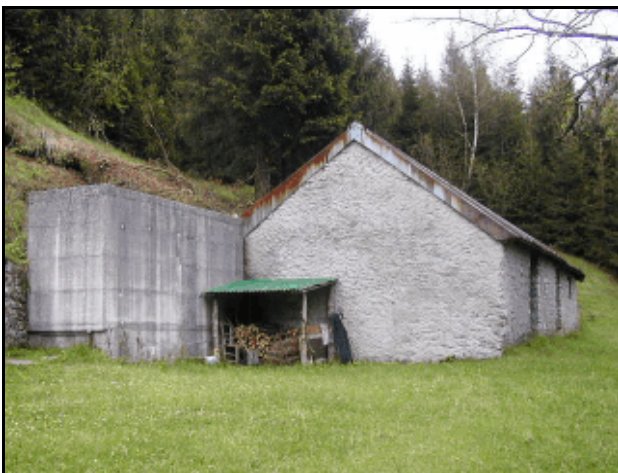
- Struttura compositiva: Tradizionale, Giardino o orto privato, Stato: Integro
- Murature: In pietra eterogenea a corsi irregolari, Facciavista parziale livellata con intonaco grezzo, Stato: Parzialmente alterato
- Copertura: A due falde con struttura in legno, Manto di copertura in lamiera, Stato: Sostanzialmente alterato
- Finestre principali: Con mazzetta di intonaco, Senza copertina paracqua, Stato: Parzialmente alterato
- Finestre minimali: Riquadrate in pietra, Foro libero, Stato: Integro
- Ingresso principale: Dalla strada, Nessuna chiusura, Stato: Integro

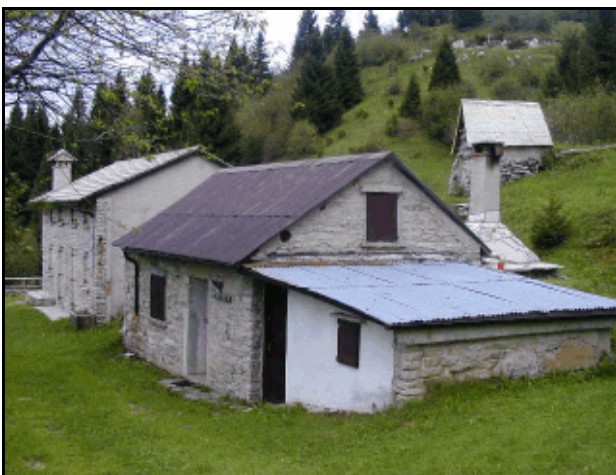
- Struttura compositiva: Tradizionale, Giardino o orto privato, Stato: Integro
- Murature: In pietra eterogenea a corsi irregolari, Facciavista fugata grossolanamente, Stato: Integro
- Copertura: A due falde con struttura in legno, Manto di copertura in lamiera, Stato: Integro
- Finestre principali: Con stipiti e piattabanda in pietra, Senza copertina paracqua, Stato: Integro
- Rotonda: A pianta rettangolare, Tetto in lamiera, Stato: Integro
- Camini: Camini moderni, Canna fumaria interna, Stato: Parzialmente alterato
- Ingresso principale: Dalla strada, Nessuna chiusura, Stato: Integro
- Solai: Con struttura in legno e tavolato incrociato, Struttura a vista, Stato: Integro

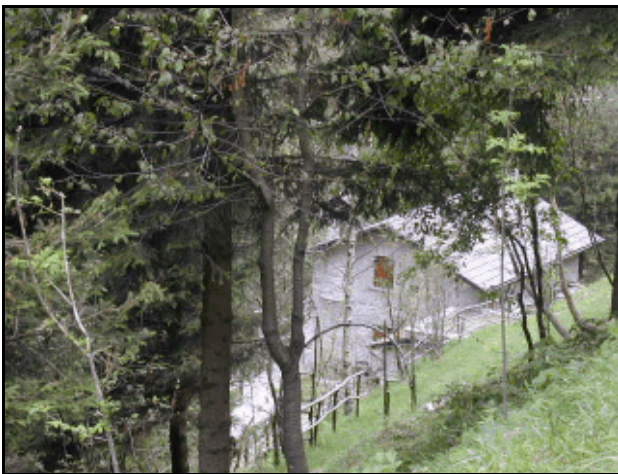
- Struttura compositiva: Edificio recentemente restaurato, Giardino o orto privato, Stato: Integro
- Murature: In pietra eterogenea a corsi irregolari, Facciavista fugata grossolanamente, Stato: Parzialmente alterato
- Solai: Con struttura in legno e tavolato incrociato, Struttura a vista, Stato: Parzialmente alterato
- Copertura: In laterocemento, Manto di copertura in tegole di cemento, Stato: Rifatto
- Finestre principali: Con stipiti e piattabanda in pietra, Senza copertina paracqua, Stato: Integro
- Finestre minimali: Riquadrate in pietra, Foro libero, Stato: Integro
- Camini: Con copertura a due falde in cotto, Canna fumaria esterna sulla facciata secondaria, Stato: Integro
- Ingresso principale: Dalla strada, Cancelli in ferro, Stato: Integro

L'edificio è di recente ristrutturazione. Le finestre, sia principali che minimali, hanno gli stipiti in marmo e la piattabanda ad arco in pietra.

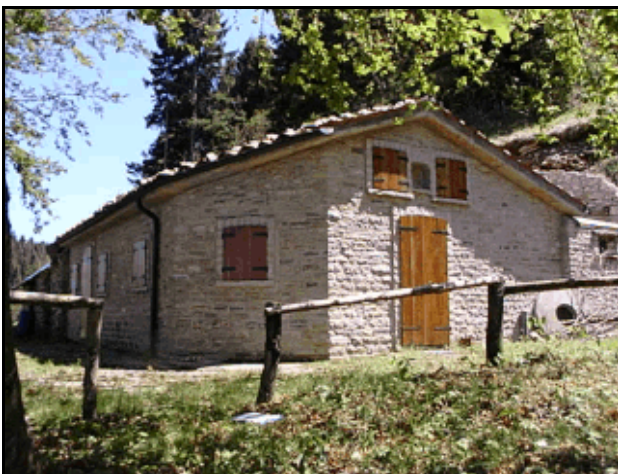
- Struttura compositiva: Tradizionale atipica, Giardino o orto privato, Stato: Integro
- Murature: In pietra squadrata in opera a corsi regolari, Facciavista fugata con cura, Stato: Integro
- Finestre principali: Con stipiti e piattabanda in pietra, Senza copertina paracqua, Stato: Integro
- Finestre minimali: Riquadrate in pietra, Foro libero, Stato: Integro
- Camini: Camini moderni, Canna fumaria interna, Stato: Integro
- Ingresso principale: Dalla corte / giardino, Nessuna chiusura, Stato: Integro
- Solai: Con struttura in legno e tavolato incrociato, Struttura a vista, Stato: Integro

Edificio di recente ristrutturazione. Annessi vi sono: una stalla ad un piano con pianta rettangolare 10m x 6m realizzata in pietra a secco ed un ricovero attrezzi con pianta quadrata 3.5m x 3.5m. Entrambi appartengono alla tradizione costruttiva locale e sono in cattivo stato di conservazione.

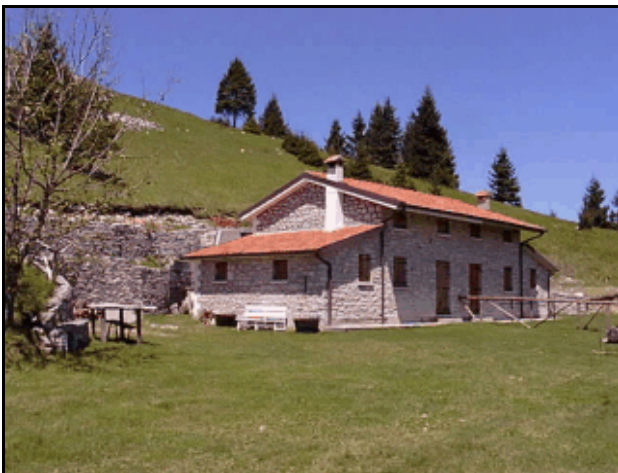
- Struttura compositiva: Edificio recentemente restaurato, Giardino o orto privato, Stato: Integro
- Murature: In pietra squadrata in opera a corsi regolari, Facciavista fugata con cura, Stato: Integro
- Solai: Con struttura in legno e tavolato incrociato, Struttura a vista, Stato: Integro
- Copertura: In laterocemento, Manto di copertura in coppi, Stato: Integro
- Finestre principali: Con stipiti e piattabanda in pietra, Senza copertina paracqua, Stato: Integro
- Finestre minimali: Riquadrate in pietra, Foro libero, Stato: Integro
- Camini: Con copertura a due falde in cotto, Canna fumaria su entrambe le facciate, Stato: Integro
- Ingresso principale: Dalla strada, Cancelli in ferro, Stato: Integro

Presenza di una cisterna per la raccolta dell'acqua piovana e di una tettoia ad uso deposito attrezzi.

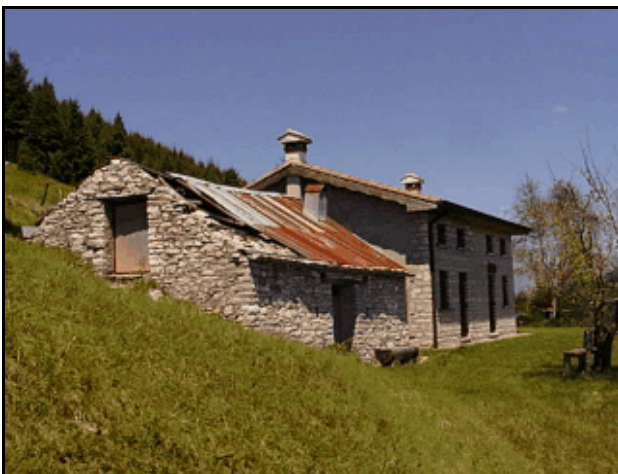
- Struttura compositiva: Edificio recentemente restaurato, Giardino o orto privato, Stato: Integro
- Murature: In pietra eterogenea a corsi irregolari, Facciavista fugata con cura, Stato: Integro
- Solai: Con struttura in legno e tavolato incrociato, Struttura a vista, Stato: Integro
- Copertura: A due falde con struttura in cemento, Manto di copertura in tegole di cemento, Stato: Integro
- Finestre principali: Senza mazzetta di intonaco, Senza copertina paracqua, Stato: Integro
- Camini: Camini moderni, Canna fumaria su entrambe le facciate, Stato: Integro
- Ingresso principale: Dalla strada, Nessuna chiusura, Stato: Integro

Una tettoia in legno con copertura in materiale plastico si trova sul lato destro della casa ed è adibita a garage.
