<b>D019</b>	<i>N. Edificio</i>	<i>Sup. Coperta m</i>	<b>40</b>	<i>Epoca</i>	Tra il 1946 e il 1961	<i>Condizioni fisiche</i>	Buono
		<i>Altezza m.</i>	<b>6</b>	<i>Tipologia</i>	Ad annesso rustico	<i>Qualità</i>	Nessuna
		<i>Volume</i>	<b>240</b>	<i>Destinazione</i>	Annesso agricolo	<i>Accessibilità carrabi</i>	Sufficiente
		<i>Piani</i>	<b>2</b>	<i>Modalità d'uso</i>	Utilizzato stagionalmente per lavoro	<i>Proprietario</i>

**Caratteristiche costruttive e materi.**

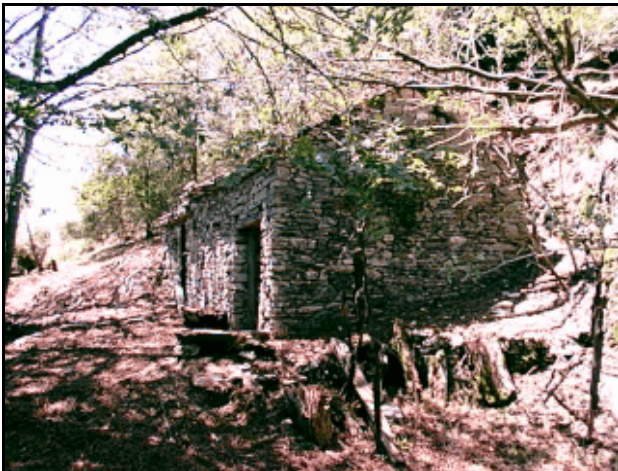
- Struttura compositiva: Tradizionale, Giardino o orto privato, Stato: Integro
- Murature: In pietra eterogenea a corsi irregolari, A secco, Stato: Integro
- Solai: Con struttura in legno e tavolato incrociato, Struttura a vista, Stato: Integro
- Copertura: A due falde con struttura in legno, Manto di copertura in lamiera, Stato: Sostanzialmente alterato
- Finestre principali: Senza stipiti e con piattabanda in legno, Senza copertina paracqua, Stato: Integro
- Finestre minimali: Riquadrate in pietra, Foro libero, Stato: Integro
- Ingresso principale: Dalla corte / giardino, Nessuna chiusura, Stato: Integro

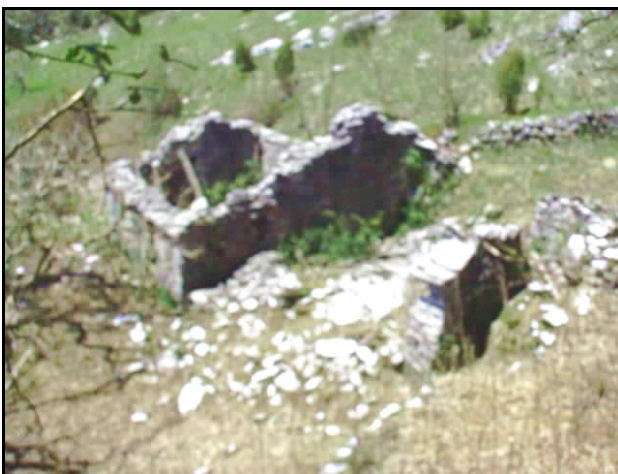
Sono presenti solamente le murature perimetrali dell'edificio.

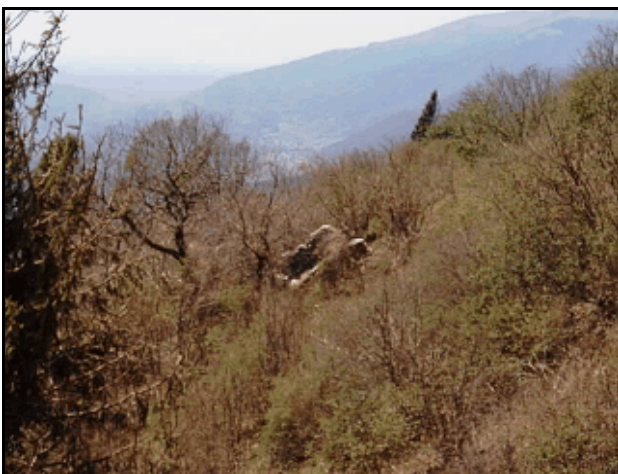
Sono presenti solamente le murature perimetrali dell'edificio.

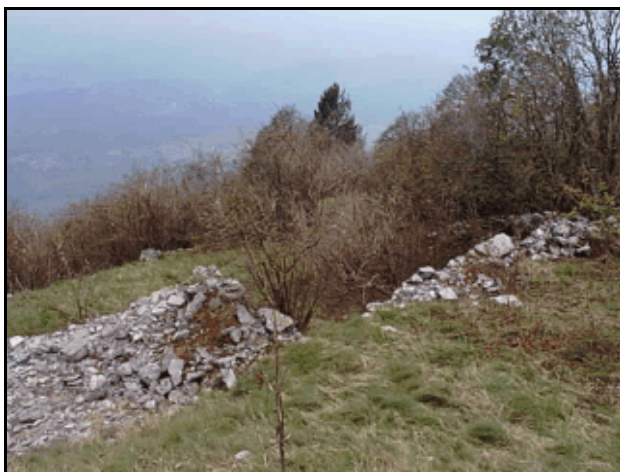
Rimangono soltanto tracce in pietra a secco del sedime originario. Edificio facente parte del sistema insediativo di particolare pregio delle Casere delle Valdelle.

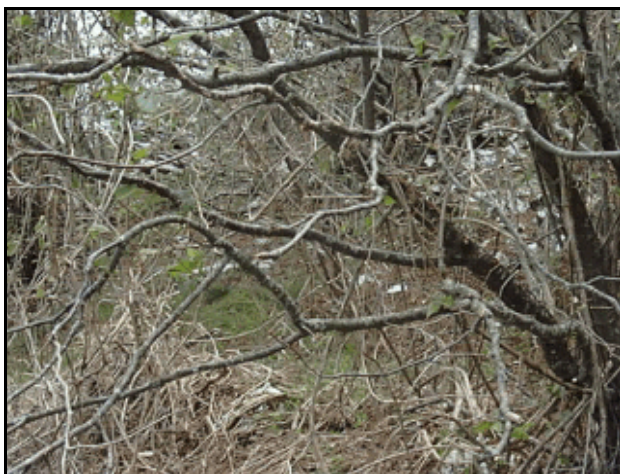
Rimangono soltanto tracce in pietra a secco del sedime originario. Edificio facente parte del sistema insediativo di particolare pregio delle Casere delle Valdelle.

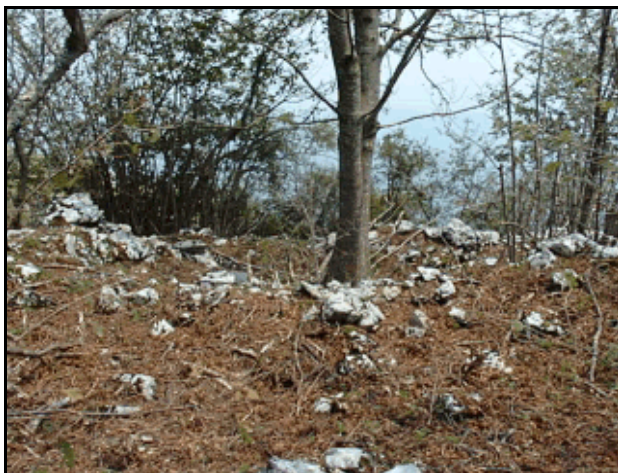
Rimangono soltanto tracce in pietra a secco del sedime originario. La vegetazione copre in parte il volume. Edificio facente parte del sistema insediativo di particolare pregio delle Casere delle Valdelle.

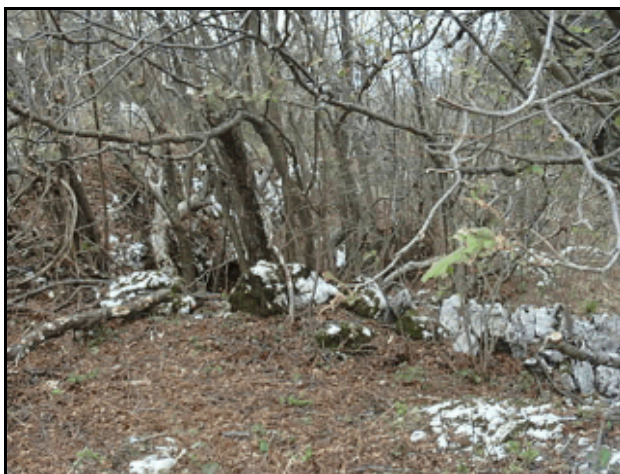
Rimangono soltanto tracce in pietra a secco del sedime originario. La vegetazione copre in parte il volume. Edificio facente parte del sistema insediativo di particolare pregio delle Casere delle Valdelle.

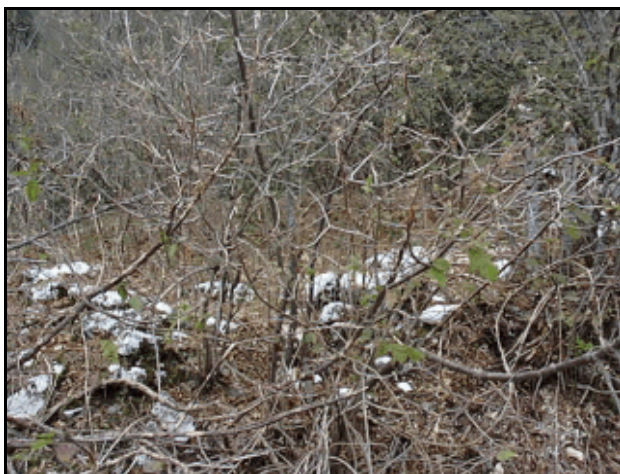
Rimangono soltanto tracce in pietra a secco del sedime originario. La vegetazione copre in parte il volume. Edificio facente parte del sistema insediativo di particolare pregio delle Casere delle Valdelle.

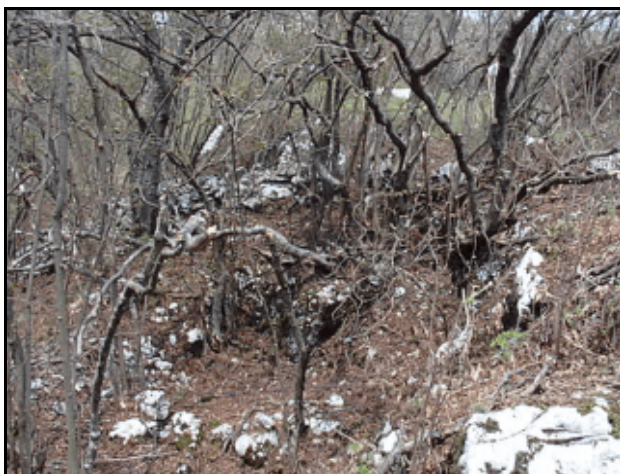
Rimangono soltanto tracce in pietra a secco del sedime originario. La vegetazione copre in parte il volume. Edificio facente parte del sistema insediativo di particolare pregio delle Casere delle Valdelle.

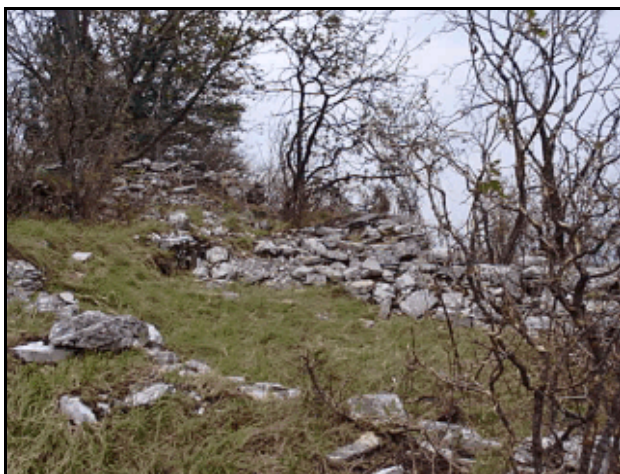
Rimangono soltanto tracce in pietra a secco del sedime originario. Edificio facente parte del sistema insediativo di particolare pregio delle Casere delle Valdelle.

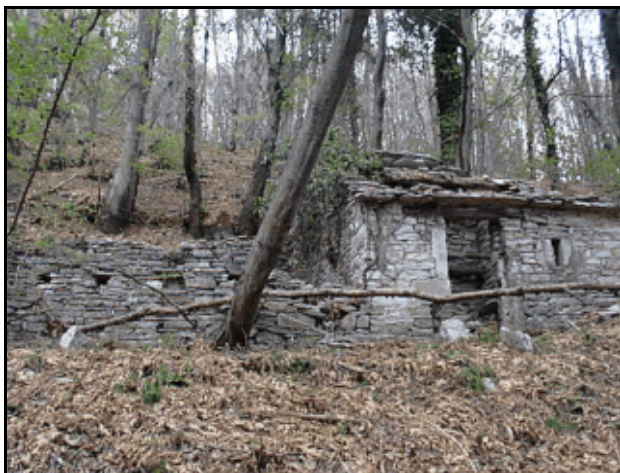
- Struttura compositiva: Tradizionale, Giardino o orto privato, Stato: Integro
- Murature: In pietra eterogenea a corsi irregolari, A secco, Stato: Integro
- Copertura: A due falde con struttura in legno, Manto di copertura in pietra, Stato: Integro
- Finestre principali: Con stipiti in pietra e piattabanda in legno, Senza copertina paracqua, Stato: Integro
- Finestre minimali: Riquadrate in pietra, Foro libero, Stato: Integro
- Ingresso principale: Dalla strada, Nessuna chiusura, Stato: Integro

La copertura in pietra esistente deve essere obbligatoriamente mantenuta e ripristinata o integrata nelle parti degradate o mancanti.

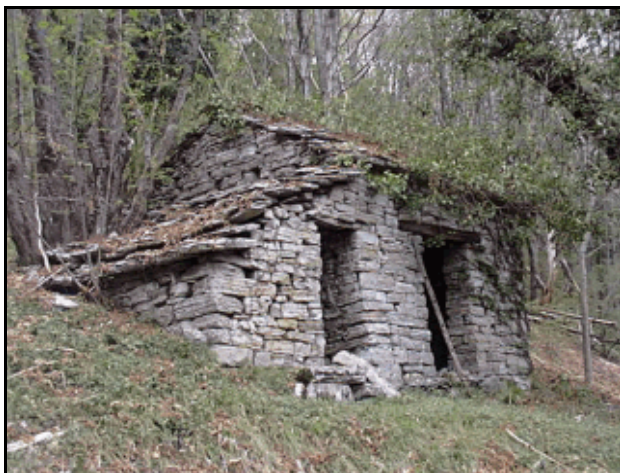
- Struttura compositiva: Tradizionale, Giardino o orto privato, Stato: Integro
- Murature: In pietra eterogenea a corsi irregolari, A secco, Stato: Integro
- Copertura: A due falde con struttura in legno, Manto di copertura in pietra, Stato: Integro
- Finestre principali: Con stipiti in pietra e piattabanda in legno, Senza copertina paracqua, Stato: Integro
- Finestre minimali: Riquadrate in pietra, Foro libero, Stato: Integro
- Ingresso principale: Dalla corte / giardino, Nessuna chiusura, Stato: Integro

La copertura in pietra esistente deve essere obbligatoriamente mantenuta e ripristinata o integrata nelle parti degradate o mancanti.

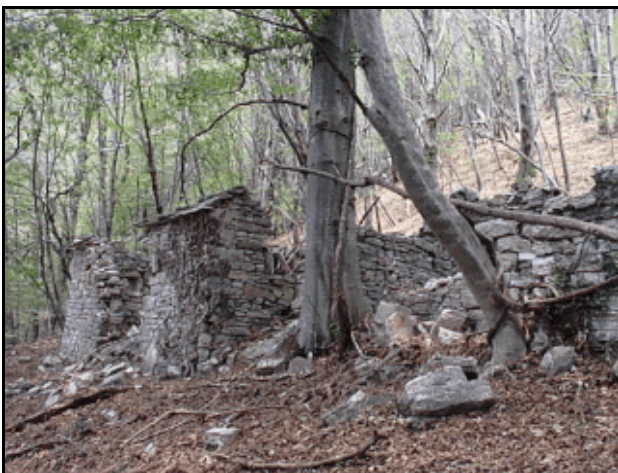
- Struttura compositiva: Tradizionale, Giardino o orto privato, Stato: Integro
- Murature: In pietra eterogenea a corsi irregolari, A secco, Stato: Integro
- Copertura: A due falde con struttura in legno, Manto di copertura in pietra, Stato: Integro
- Finestre minimali: Riquadrate in pietra, Foro libero, Stato: Integro
- Ingresso principale: Dalla strada, Nessuna chiusura, Stato: Integro

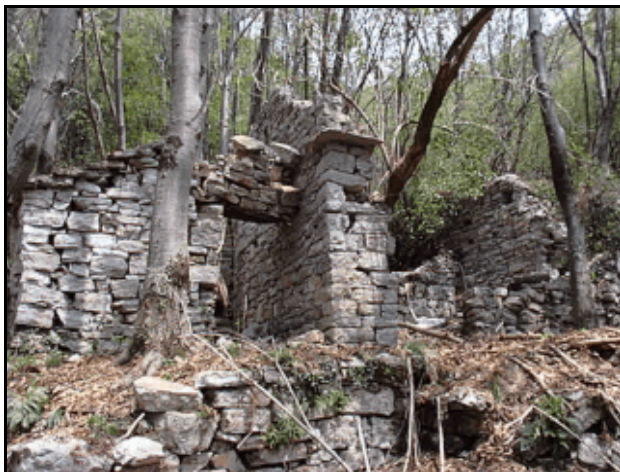
Alla destra dell'edificio si trova una grotta naturale chiusa da un muro in pietra a secco ed utilizzata come deposito.

La copertura in pietra esistente deve essere obbligatoriamente mantenuta e ripristinata o integrata nelle parti degradate o mancanti.

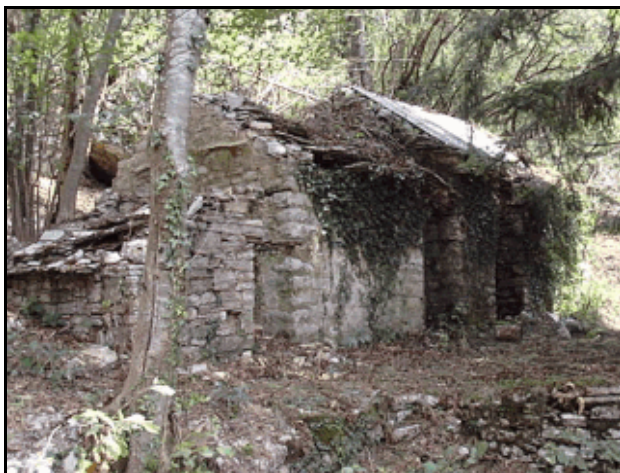
- Struttura compositiva: Tradizionale, Giardino o orto privato, Stato: Integro
- Murature: In pietra eterogenea a corsi irregolari, Facciavista fugata grossolanamente, Stato: Integro
- Copertura: A due falde con struttura in legno, Manto di copertura in pietra, Stato: Parzialmente alterato
- Finestre principali: Con stipiti in pietra e piattabanda in legno, Senza copertina paracqua, Stato: Integro
- Ingresso principale: Dalla strada, Nessuna chiusura, Stato: Integro

Tetto in pietra in alcuni parti sostituito con lastre di lamiera.

La copertura in pietra esistente deve essere obbligatoriamente mantenuta e ripristinata o integrata nelle parti degradate o mancanti.

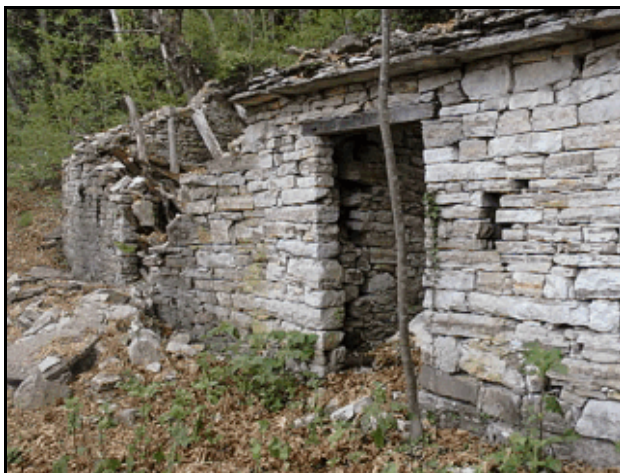
- Struttura compositiva: Tradizionale, Giardino o orto privato, Stato: Integro
- Murature: In pietra eterogenea a corsi irregolari, Facciavista fugata grossolanamente, Stato: Integro
- Copertura: A due falde con struttura in legno, Manto di copertura in pietra, Stato: Integro
- Finestre principali: Con stipiti in pietra e piattabanda in legno, Senza copertina paracqua, Stato: Integro
- Finestre minimali: Riquadrate in pietra, Foro libero, Stato: Integro
- Ingresso principale: Dalla corte / giardino, Nessuna chiusura, Stato: Integro

La copertura in pietra esistente deve essere obbligatoriamente mantenuta e ripristinata o integrata nelle parti degradate o mancanti.

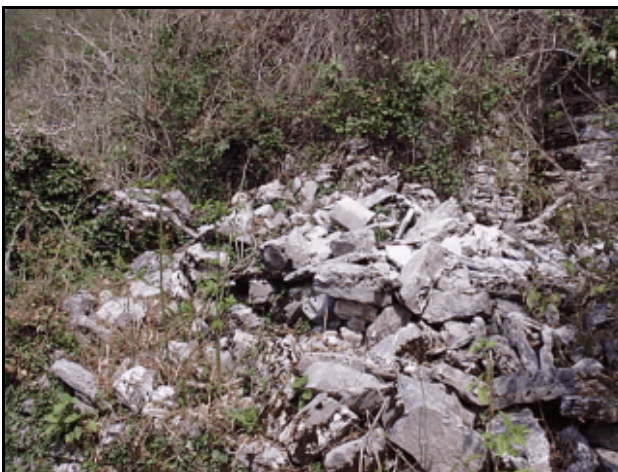
A destra del corpo principale c'è un annesso in parte crollato.

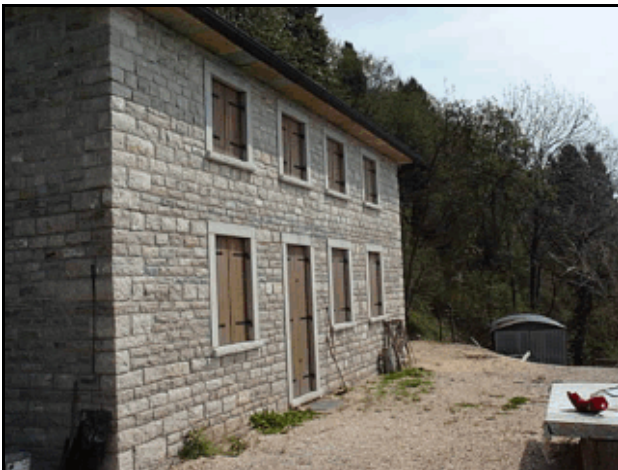
- Struttura compositiva: Edificio di nuova costruzione, Giardino o orto privato, Stato: Integro
- Murature: In pietra squadrata in opera a corsi regolari, Facciavista fugata con cura, Stato: Integro
- Solai: Con struttura in legno e tavolato incrociato, Struttura a vista, Stato: Integro
- Copertura: A due falde con struttura in legno, Manto di copertura in coppi, Stato: Integro
- Finestre principali: Con stipiti e piattabanda in pietra, Senza copertina paracqua, Stato: Integro
- Camini: Con copertura piana in pietra, Canna fumaria interna, Stato: Integro
- Ingresso principale: Dalla strada, Nessuna chiusura, Stato: Integro

Baracca in lamiera utilizzata come ricovero attrezzi (5m x 4m).

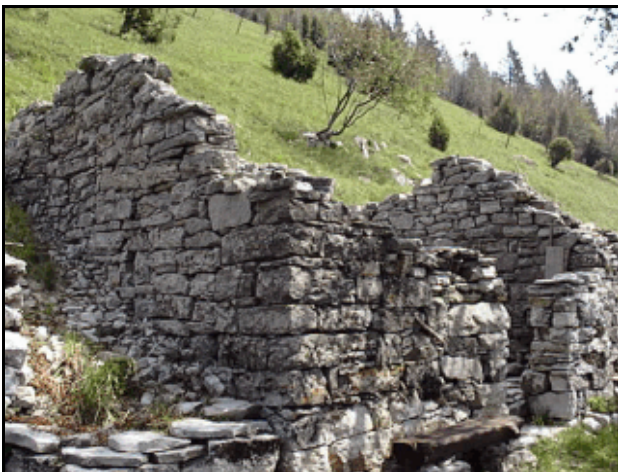
L'edificio appartiene ad un aggregato insediativo rurale di pregio. Parte dell'edificio viene utilizzata come ricovero attrezzi. All'interno è presente un piccolo ripostiglio in lamiera per il deposito della legna.

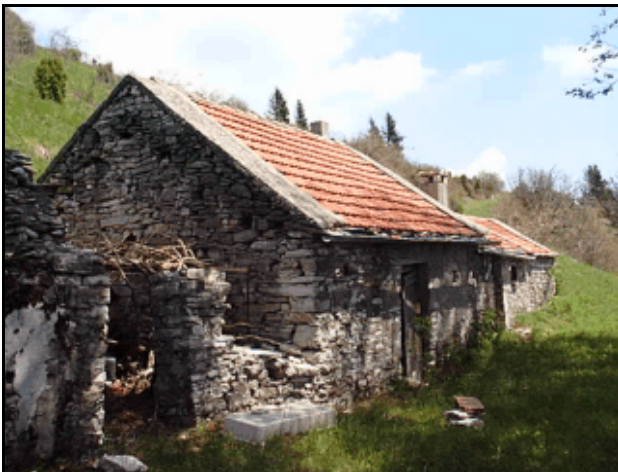
- Struttura compositiva: Tradizionale, Giardino o orto privato, Stato: Integro
- Murature: In pietra eterogenea a corsi irregolari, A secco, Stato: Integro
- Copertura: A due falde con struttura in legno, Manto di copertura in coppi, Stato: Sostanzialmente alterato
- Finestre principali: Con stipiti in pietra e piattabanda in legno, Senza copertina paracqua, Stato: Integro
- Finestre minimali: Riquadrate in pietra, Foro libero, Stato: Integro
- Camini: Camini moderni, Canna fumaria interna, Stato: Rifatto
- Ingresso principale: Dalla strada, Nessuna chiusura, Stato: Integro

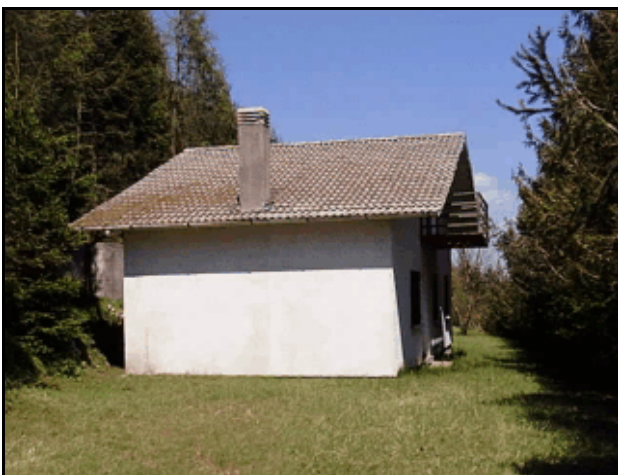
Volumi in cemento armato sul retro utilizzati come cisterna per la raccolta di acque piovane.

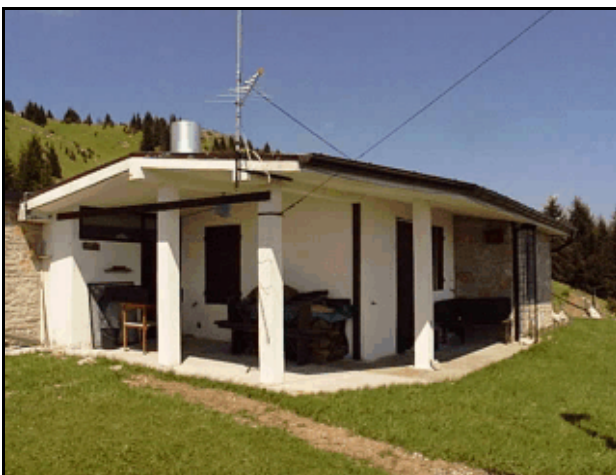
Sul lato destro del corpo principale tettoia in legno usata come legnaia e sul lato sinistro costruzione in muratura utilizzata per deposito attrezzi

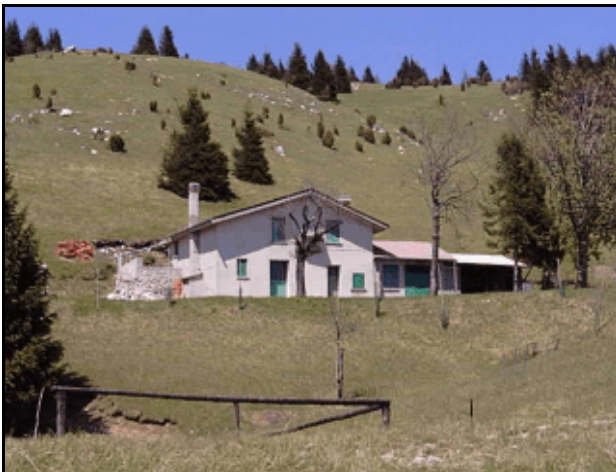
- Struttura compositiva: Edificio di nuova costruzione, Giardino o orto privato, Stato: Integro
- Murature: In laterizio, Intonaco fino, Stato: Integro
- Solai: In laterocemento, Struttura a vista, Stato: Integro
- Copertura: In laterocemento, Manto di copertura in coppi, Stato: Integro
- Finestre principali: Con mazzetta di intonaco, Senza copertina paracqua, Stato: Integro
- Camini: Camini moderni, Canna fumaria esterna sulla facciata secondaria, Stato: Integro
- Ingresso principale: Dalla strada, Nessuna chiusura, Stato: Integro

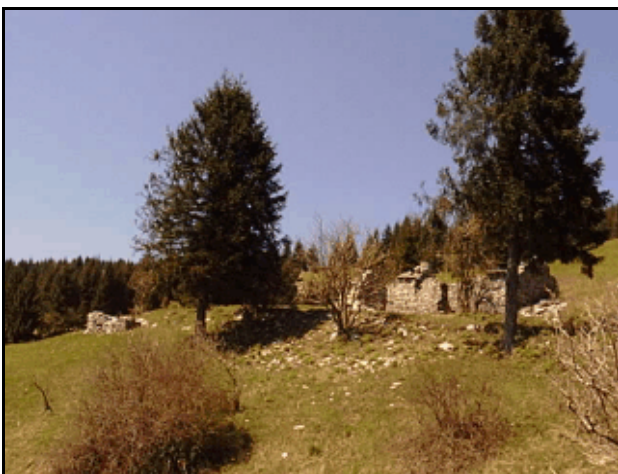
- Struttura compositiva: Tradizionale, Giardino o orto privato, Stato: Integro
- Murature: In pietra eterogenea a corsi irregolari, A secco, Stato: Integro
- Ingresso principale: Dalla strada, Nessuna chiusura, Stato: Integro

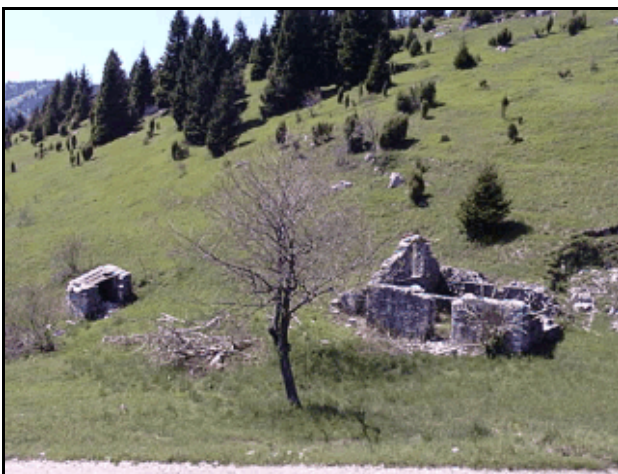
L'edificio è privo di copertura e le murature perimetrali si presentano in forte degrado.

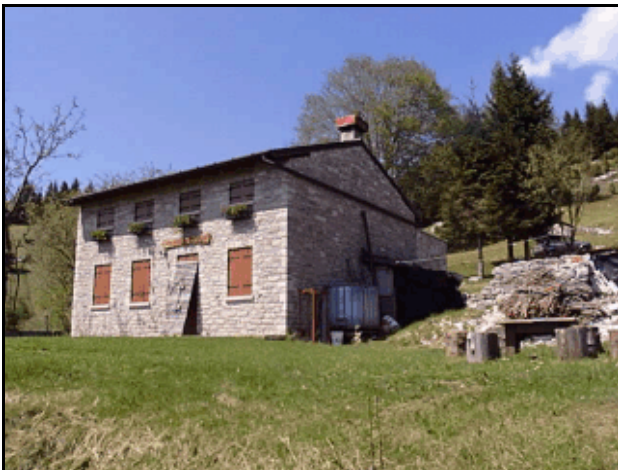
- Struttura compositiva: Edificio di nuova costruzione, Giardino o orto privato, Stato: Integro
- Murature: In pietra squadrata in opera a corsi regolari, Facciavista fugata con cura, Stato: Integro
- Solai: In laterocemento, Struttura a vista, Stato: Integro
- Copertura: A due falde con struttura in cemento, Manto di copertura di materiali incongrui, Stato: Integro
- Finestre principali: Con mazzetta di intonaco, Senza copertina paracqua, Stato: Integro
- Camini: Camini moderni, Canna fumaria interna, Stato: Integro
- Ingresso principale: Dalla strada, Nessuna chiusura, Stato: Integro

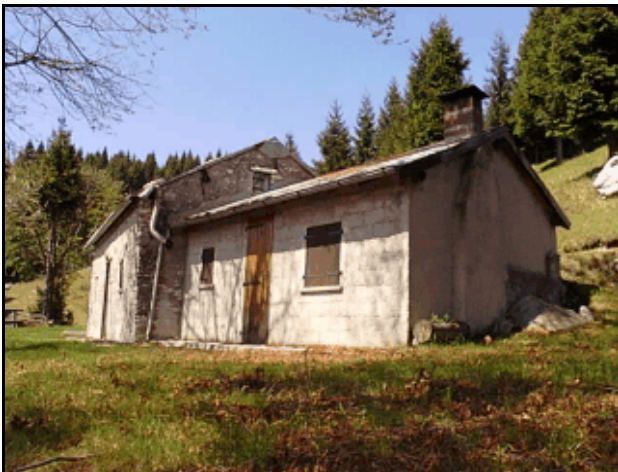
Ampliamento sul lato destro del corpo principale costruito con murature in laterocemento e copertura in lamiera.

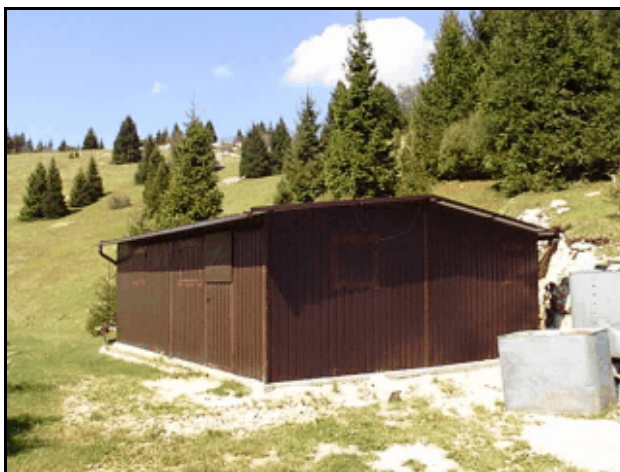
Edificio poggiato su di una piattaforma in cemento con struttura e tamponamenti in legno, la copertura è composta da un manto di onduline.

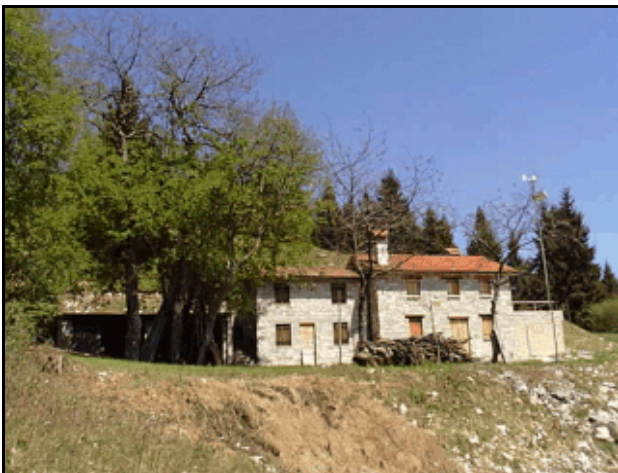
- Struttura compositiva: Edificio di nuova costruzione, Giardino o orto privato, Stato: Integro
- Murature: In pietra eterogenea a corsi irregolari, Facciavista fugata con cura, Stato: Integro
- Solai: In laterocemento, Struttura a vista, Stato: Integro
- Copertura: In laterocemento, Manto di copertura in coppi, Stato: Integro
- Finestre principali: Senza stipiti e con piattabanda in legno, Senza copertina paracqua, Stato: Integro
- Finestre minimali: Riquadrate in pietra, Foro libero, Stato: Integro
- Camini: Camini moderni, Canna fumaria su entrambe le facciate, Stato: Integro
- Ingresso principale: Dalla strada, Nessuna chiusura, Stato: Integro

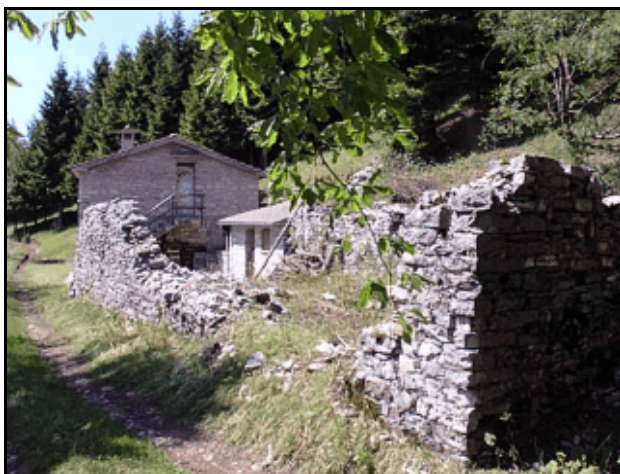
- Struttura compositiva: Tradizionale, Giardino o orto privato, Stato: Integro
- Murature: In pietra eterogenea a corsi irregolari, A secco, Stato: Integro
- Ingresso principale: Dalla strada, Nessuna chiusura, Stato: Integro

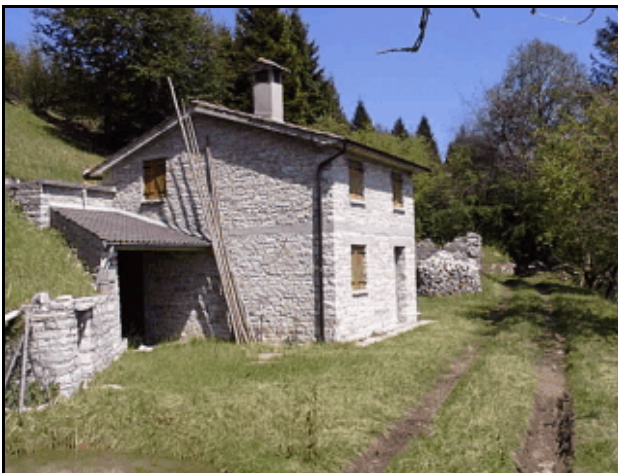
- Struttura compositiva: Edificio recentemente restaurato, Giardino o orto privato, Stato: Integro
- Murature: In pietra eterogenea a corsi irregolari, Facciavista fugata con cura, Stato: Integro
- Solai: Con struttura in legno e tavolato incrociato, Struttura a vista, Stato: Integro
- Copertura: In laterocemento, Manto di copertura in tegole di cemento, Stato: Integro
- Finestre principali: Con stipiti e piattabanda in pietra, Senza copertina paracqua, Stato: Integro
- Finestre minimali: Riquadrate in pietra, Foro libero, Stato: Integro
- Camini: Camini moderni, Canna fumaria interna, Stato: Integro
- Ingresso principale: Dalla strada, Nessuna chiusura, Stato: Integro

Tettoia sul lato sinistro usata come garage e tettoia sul lato destro utilizzata come deposito attrezzi.

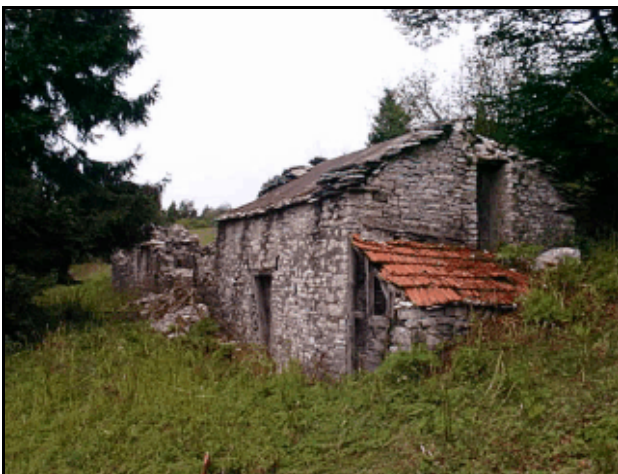
Sul lato sinistro di fronte alla facciata principale piccolo edificio (2,5m x 2,5m) utilizzato per il ricovero attrezzi, realizzato con muratura in pietra a secco e coperto in pietra con struttura in legno.

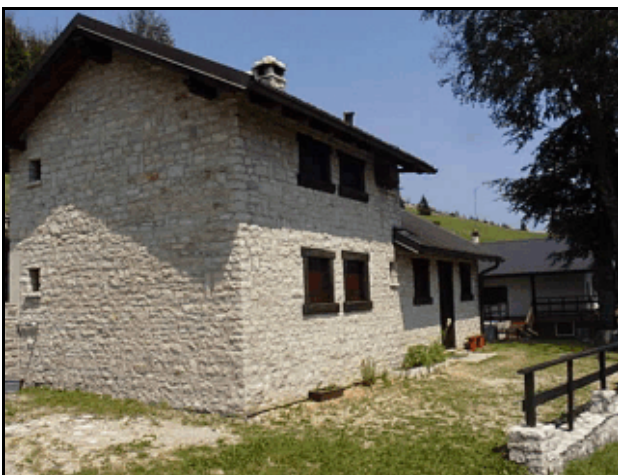
- Struttura compositiva: Edificio di nuova costruzione, Giardino o orto privato, Stato: Integro
- Murature: In pietra eterogenea a corsi regolari, Facciavista fugata con cura, Stato: Integro
- Solai: Con struttura in legno e tavolato incrociato, Struttura a vista, Stato: Integro
- Copertura: A due falde con struttura in legno, Manto di copertura di materiali incongrui, Stato: Integro
- Finestre principali: Con stipiti e piattabanda in legno, Senza copertina paracqua, Stato: Integro
- Finestre minimali: Riquadrate in pietra, Foro libero, Stato: Integro
- Camini: Con copertura piana in pietra, Canna fumaria interna, Stato: Integro
- Ingresso principale: Dalla strada, Nessuna chiusura, Stato: Integro

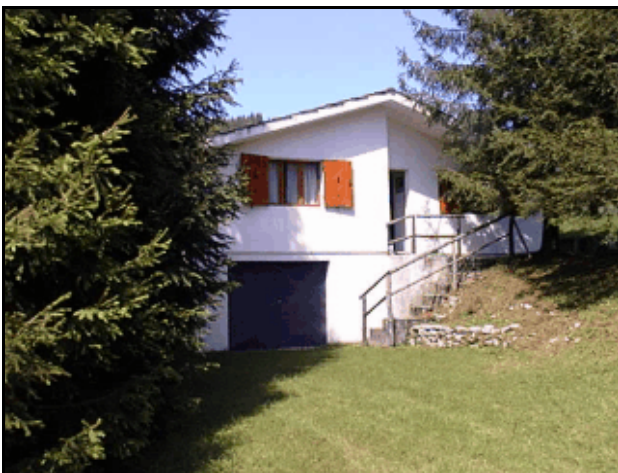
Sul retro volumi in cemento intonacato come l'edificio per la raccolta delle acque meteoriche.

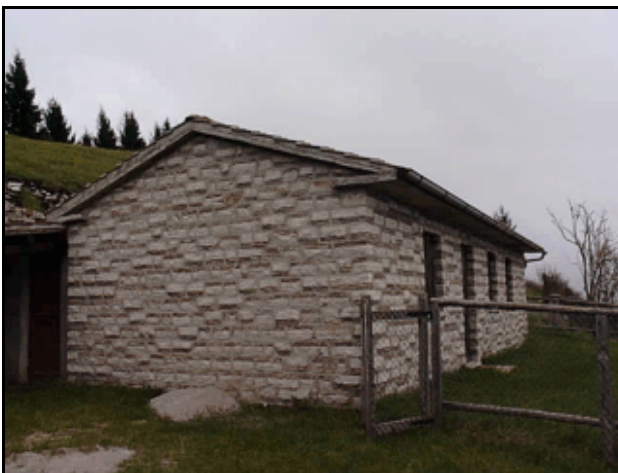
- Struttura compositiva: Edificio di nuova costruzione, Giardino o orto privato, Stato: Integro
- Murature: In pietra squadrata in opera a corsi regolari, Facciavista fugata con cura, Stato: Integro
- Copertura: In laterocemento, Manto di copertura di materiali incongrui, Stato: Integro
- Finestre principali: Con stipiti e piattabanda in pietra, Senza copertina paracqua, Stato: Integro
- Camini: Camini moderni, Canna fumaria interna, Stato: Integro
- Ingresso principale: Dalla strada, Nessuna chiusura, Stato: Integro

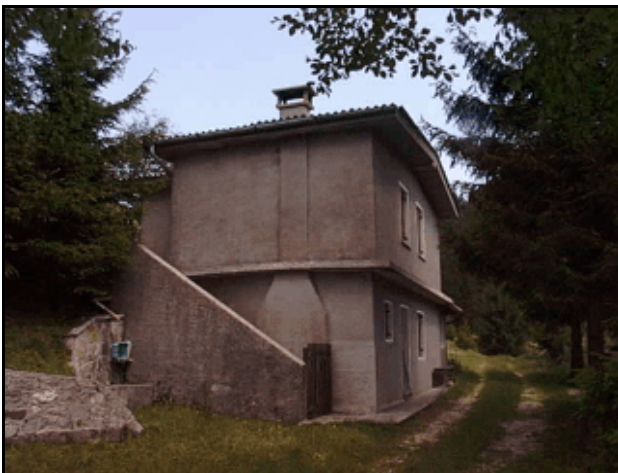
- Struttura compositiva: Edificio di nuova costruzione, Giardino o orto privato, Stato: Integro
- Murature: In laterizio, Intonaco fino, Stato: Integro
- Solai: In laterocemento, Struttura a vista, Stato: Integro
- Copertura: In laterocemento, Manto di copertura di materiali incongrui, Stato: Integro
- Finestre principali: Con mazzetta di intonaco, Senza copertina paracqua, Stato: Integro
- Paramenti: Intonaco su tutte le facciate, Grezzo, Stato: Integro
- Scale: Scale esterne in cemento, Parapetti in altro materiale, Stato: Integro
- Camini: Camini moderni, Canna fumaria esterna sulla facciata secondaria, Stato: Integro
- Ingresso principale: Dalla strada, Nessuna chiusura, Stato: Integro

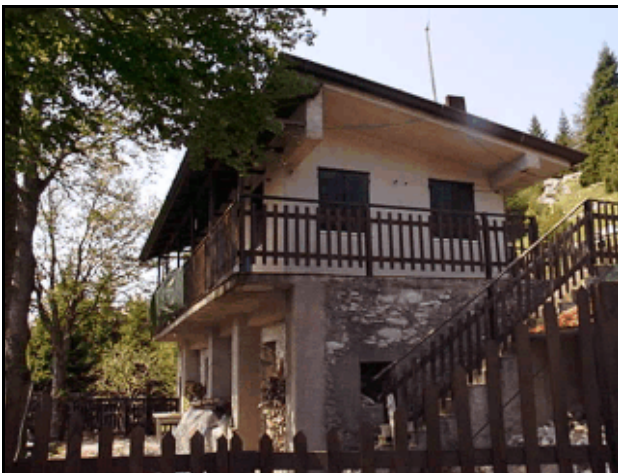
Volume con murature in laterizio e copertura in coppi per il ricovero attrezzi e legnaia. Cisterna per la raccolta delle acque meteoriche.

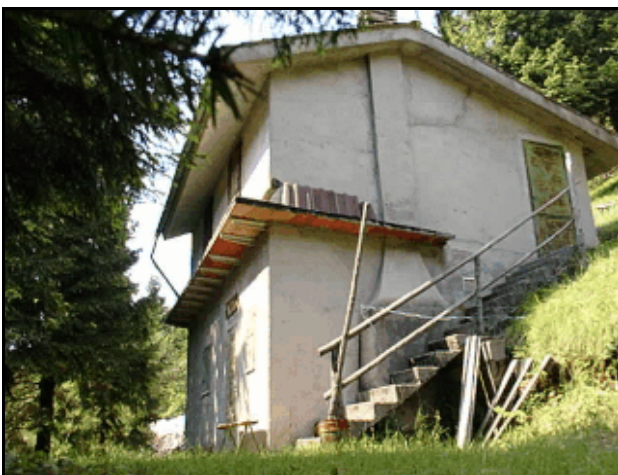
- Struttura compositiva: Edificio di nuova costruzione, Giardino o orto privato, Stato: Integro
- Murature: In laterizio, Intonaco fino, Stato: Integro
- Solai: In laterocemento, Struttura a vista, Stato: Integro
- Copertura: In laterocemento, Manto di copertura di materiali incongrui, Stato: Integro
- Finestre principali: Con mazzetta di intonaco, Senza copertina paracqua, Stato: Integro
- Paramenti: Intonaco su tutte le facciate, Grezzo, Stato: Integro
- Scale: Scale esterne in cemento, Parapetti in legno, Stato: Integro
- Camini: Camini moderni, Canna fumaria esterna sulla facciata secondaria, Stato: Integro
- Ingresso principale: Dalla strada, Nessuna chiusura, Stato: Integro

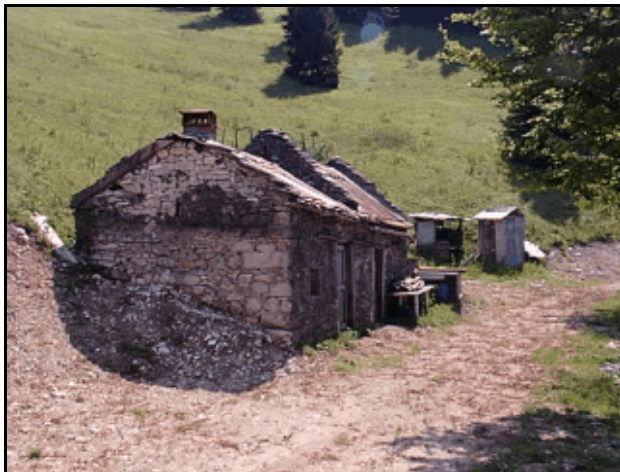
Presente una vasca per la raccolta di acqua piovana e una costruzione in lamiera ad uso servizio igienico.

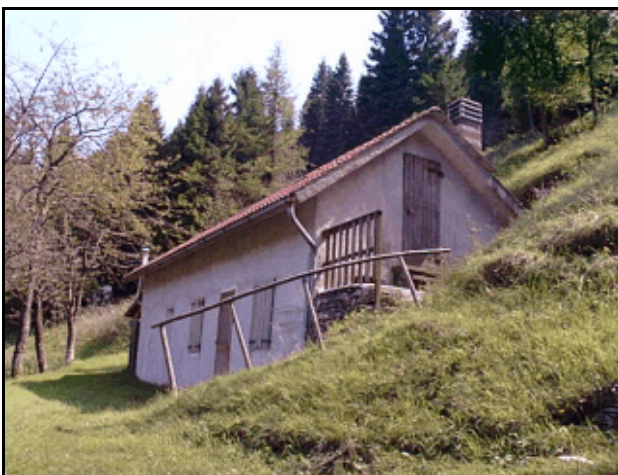
Presente una baracca sulla sinistra in muratura per ricovero attrezzi e un volume sulla destra, ben rifinito, per uso servizio igienico.

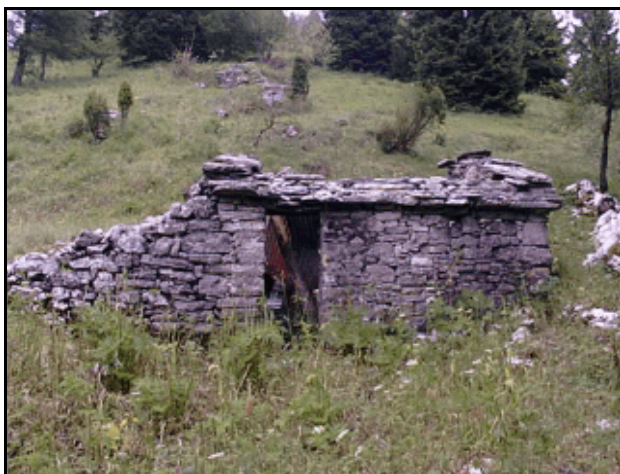
- Struttura compositiva: Tradizionale, Giardino o orto privato, Stato: Integro
- Murature: In pietra eterogenea a corsi irregolari, A secco, Stato: Integro

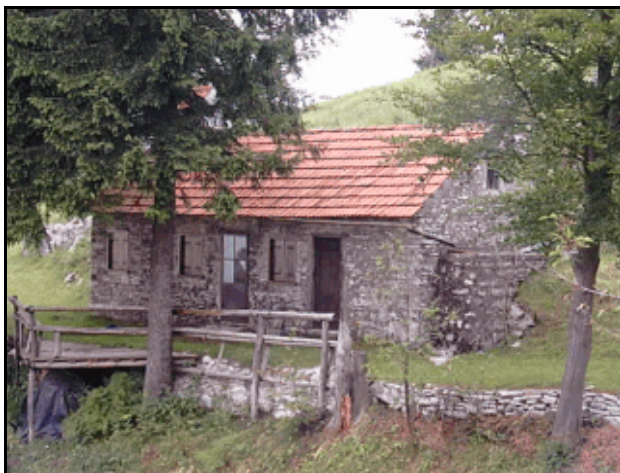
- Struttura compositiva: Tradizionale, Giardino o orto privato, Stato: Integro
- Murature: In pietra eterogenea a corsi irregolari, Facciavista fugata grossolanamente, Stato: Integro
- Solai: Con struttura in legno e tavolato incrociato, Struttura a vista, Stato: Integro
- Copertura: A due falde con struttura in legno, Manto di copertura in coppi, Stato: Parzialmente alterato
- Camini: Camini moderni, Canna fumaria interna, Stato: Rifatto
- Ingresso principale: Dalla strada, Nessuna chiusura, Stato: Integro

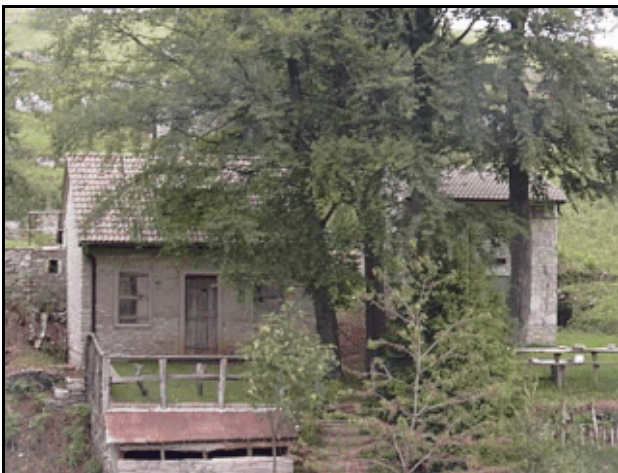
- Struttura compositiva: Tradizionale, Giardino o orto privato, Stato:Rifatto
- Murature: In pietra eterogenea a corsi regolari, Facciavista fugata con cura, Stato:Rifatto
- Solai: Con struttura in legno e tavolato incrociato, Struttura a vista, Stato:Rifatto
- Copertura: A due falde con struttura in legno, Manto di copertura di materiali incongrui, Stato:Rifatto
- Finestre principali: Con mazzetta di intonaco, Senza copertina paracqua, Stato:Rifatto
- Finestre minimali: Con piattabanda in legno e/o materiali eterogenei, Foro libero, Stato:Rifatto
- Camini: Con copertura a due falde in cotto, Canna fumaria interna, Stato:Rifatto
- Ingresso principale: Dalla corte / giardino, Nessuna chiusura, Stato:Rifatto

In copertura è stato realizzato un abbaino non congruo con la tipologia locale.

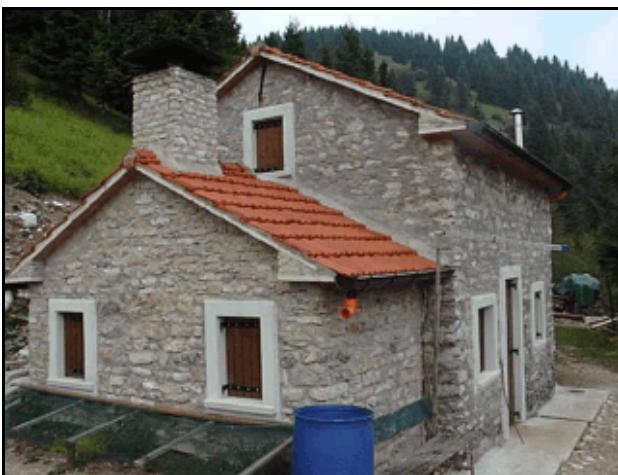
- Struttura compositiva: Edificio recentemente restaurato, Giardino o orto privato, Stato: Rifatto
- Murature: In pietra eterogenea a corsi irregolari, Facciavista fugata grossolanamente, Stato: Rifatto
- Solai: Con struttura in legno e tavolato incrociato, Struttura a vista, Stato: Rifatto
- Copertura: In laterocemento, Manto di copertura in coppi, Stato: Rifatto
- Finestre principali: Senza mazzetta di intonaco, Senza copertina paracqua, Stato: Rifatto
- Rotonda: A pianta rettangolare, Tetto in cotto, Stato: Rifatto
- Camini: Camini moderni, Canna fumaria interna, Stato: Rifatto
- Ingresso principale: Dalla strada, Nessuna chiusura, Stato: Integro

Volume a destra, di circa 4mq, con struttura in legno ad uso servizio igienico.

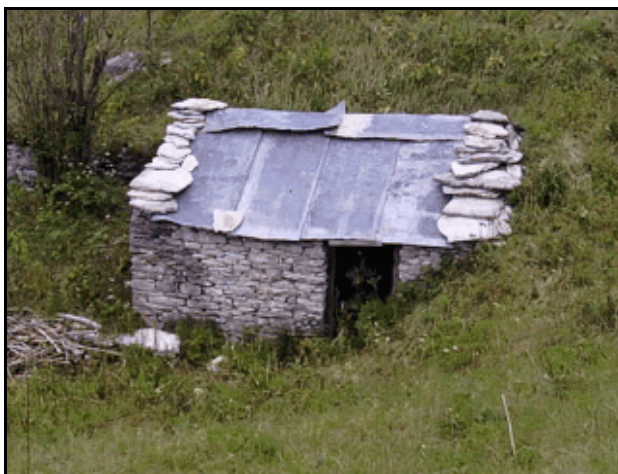
Copertura originariamente in pietra sostituita con un manto di lamiera.

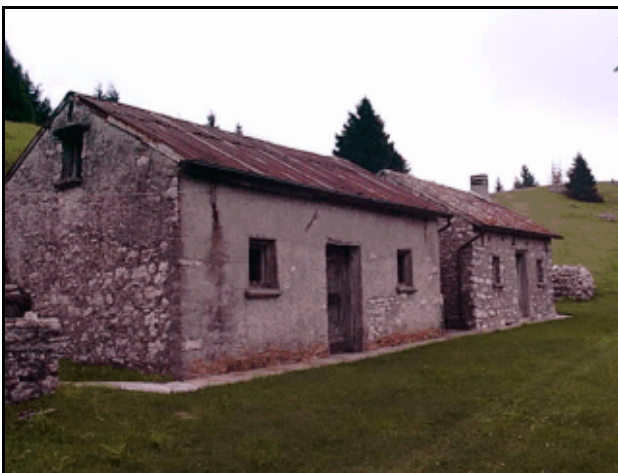
Due edifici, probabilmente stalla e malga, attualmente utilizzati come residenza saltuaria e ricovero attrezzi. Manto di copertura originariamente in pietra sostituito da lamiera.

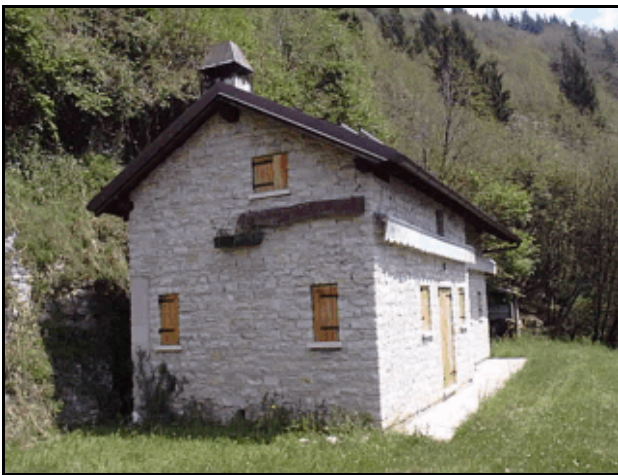
A destra volume con struttura in cemento armato e copertura in lamiera usato come ricovero attrezzi. Cisterna in cemento armato per la raccolta delle acque meteoriche.

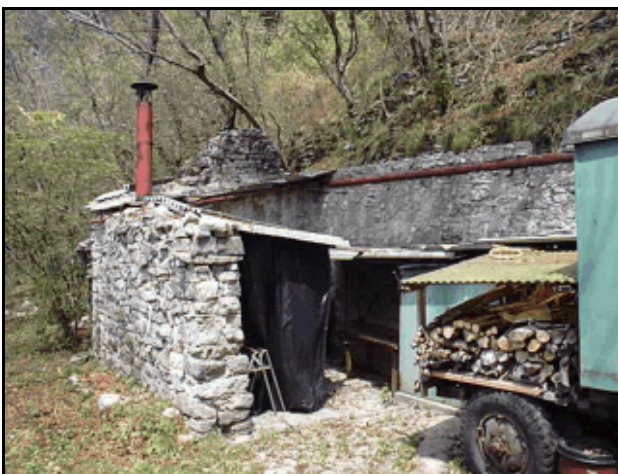
Rudere parzialmente utilizzato come ricovero attrezzi.

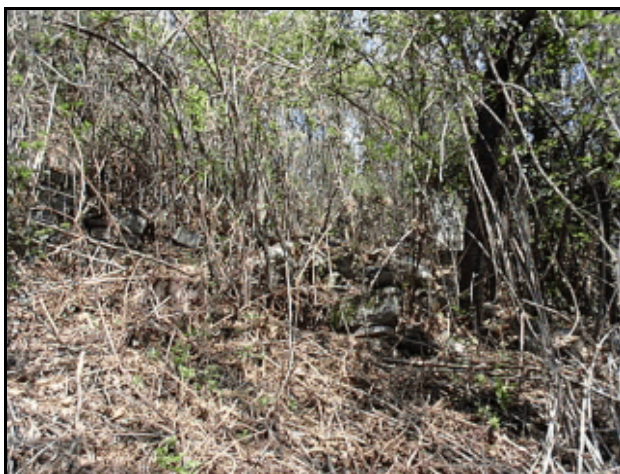
Le tracce in pietra a secco del sedime originario individuano un edificio di grandi dimensioni.

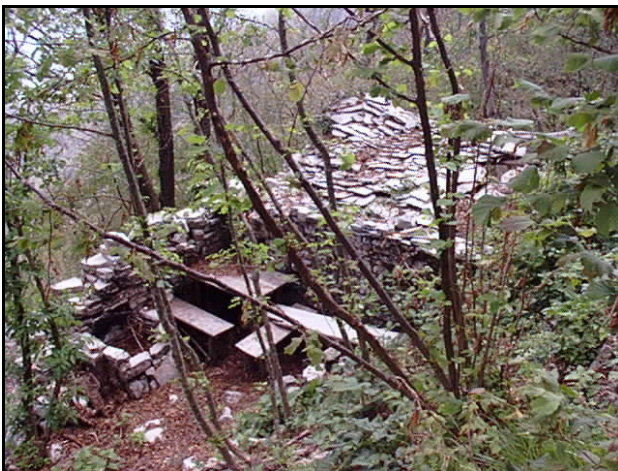
E' percepibile la presenza di due edifici affiancati, entrambi sostanzialmente crollati. Il volume sulla destra possiede ancora una parte della copertura in pietra.

La copertura in pietra esistente deve essere obbligatoriamente mantenuta e ripristinata o integrata nelle parti degradate o mancanti.

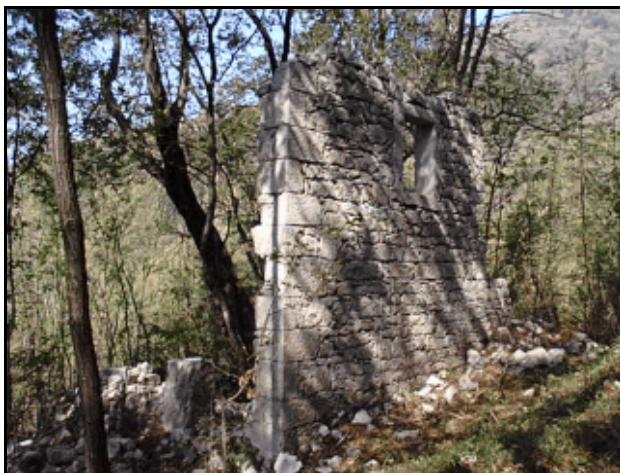
Edificio quasi totalmente crollato l'unica parete ancora presente è caratterizzata da una tipologia localmente non frequente con pietre angolari di grandi dimensioni

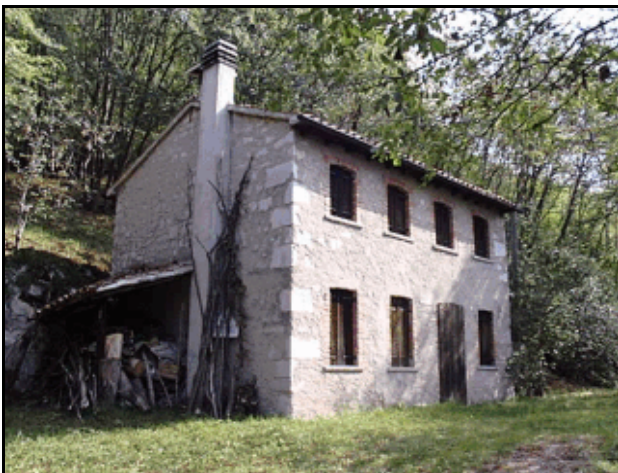
A destra è stata costruita la legnaia con struttura in legno e copertura in coppi: a sinistra è presente una cisterna per la raccolta di acqua piovana.

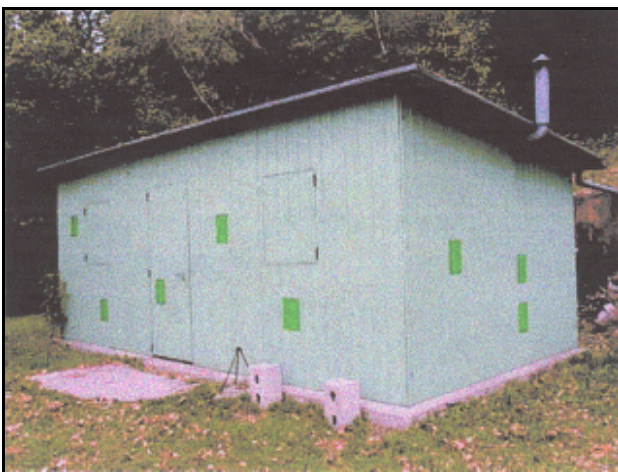
Edificio realizzato su un basamento in c.a. totalmente in lamiera.

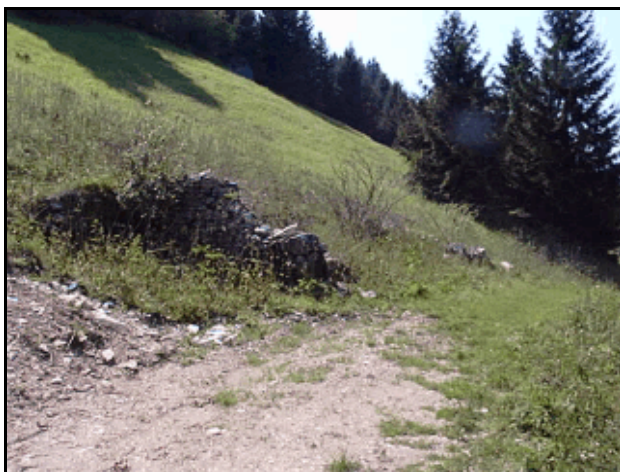
Rimangono soltanto tracce in pietra a secco del sedime originario. Il fronte lungo la strada misura circa 9m, il fronte laterale circa 5m.

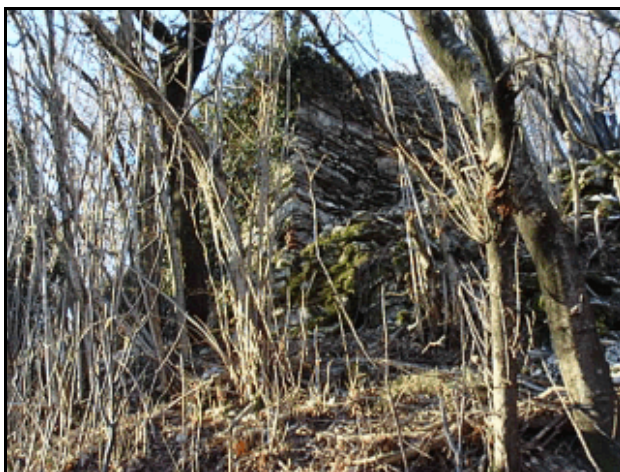
Si tratta dei resti di un vecchio castello quattrocentesco abitato dai monaci.
