N. Edificio	<i>Epoc</i>	Prima del 1850	<i>Stato</i>	Rudere	<i>Via/Piazza</i>	<i>Civico</i>	<i>Foglio</i>	<i>Mapp Sub</i>
B016	<i>Tipologi</i>	A schiera	<i>Sup. Coperta m</i>	72	Selve	0	8	0578
<i>Isolato</i>	<i>Modalità d'uso</i>	Non utilizzato	<i>Altezza m.</i>	7,5				
(1018)	<i>Destinazion</i>	Altro						
	<i>Proprietari</i>	GANDIN

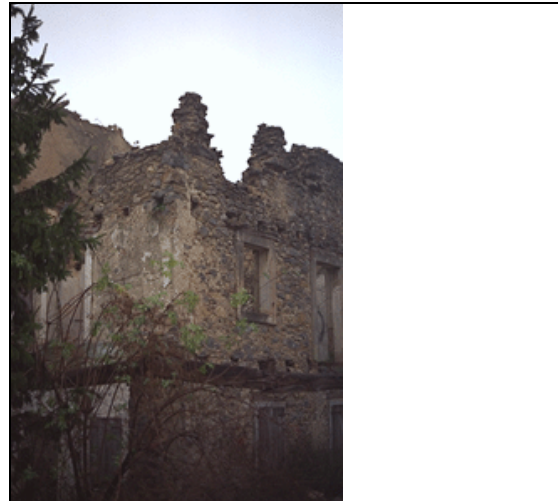
- Struttura compositiva: Tradizionale con poggiosi incassati nella facciata ed una spalletta in muratura, Corte comune, Stato: Integro
- Murature: In pietra eterogenea a corsi irregolari, Facciavista fugata grossolanamente, Stato: Integro
- Finestre principali: Con stipiti e piattabanda in pietra, Senza copertina paracqua, Stato: Integro
- Finestre minimali: Con piattabanda in legno e/o materiali eterogenei, Foro libero, Stato: Integro
- Ingresso principale: Dalla corte / giardino, Nessuna chiusura, Stato: Integro

Note L'EDIFICIO PRESENTA: PARTE DELLA MURATURA CROLLATA, TETTO E SOLAI COMPLETAMENTE CROLLATI, PIOL QUASI COMPLETAMENTE CROLLATO, SI INTUISCE PERO' CHE QUEST' ULTIMO CORREVA SU DUE LATI DELL'EDIFICIO.

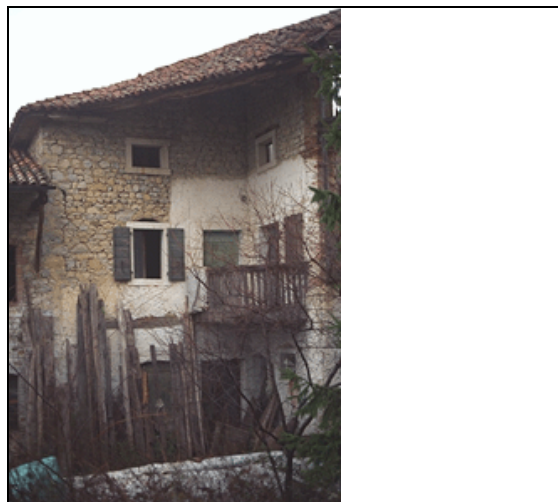
- Struttura compositiva: Tradizionale con poggiori aggettanti rispetto alla copertura,Corte comune, Stato:Integro
- Murature: In pietra eterogenea a corsi irregolari,Facciavista fugata grossolanamente, Stato:Integro

Superfetazion L' EDIFICIO PRESENTA UNA ROTONDA SUL LATO NORD CON COPERTURA PIANA IN CEMENTO.

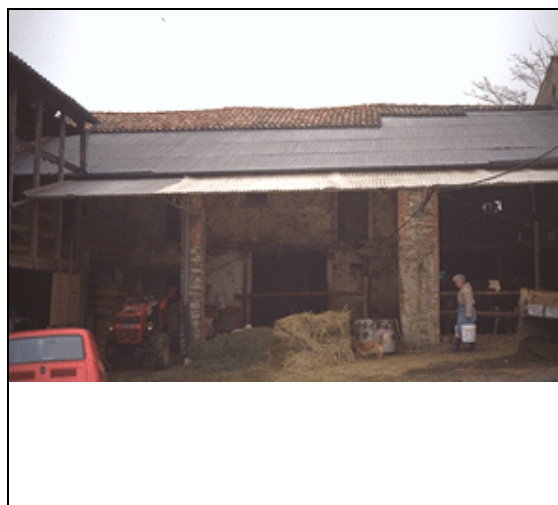
- Struttura compositiva: Tradizionale,Corte comune, Stato:Integro
- Murature: In pietra eterogenea a corsi irregolari,Facciavista fugata grossolanamente, Stato:Parzialmente alterato
- Solai: Con struttura in legno e tavolato incrociato,Struttura a vista, Stato:Integro
- Copertura: A due falde con struttura in legno,Manto di copertura in coppi, Stato:Integro
- Finestre principali: Con stipiti e piattabanda in pietra,Senza copertina paracqua, Stato:Integro
- Finestre minimali: Con piattabanda in legno e/o materiali eterogenei,Foro libero, Stato:Integro
- Ingresso principale: Dalla corte / giardino,Nessuna chiusura, Stato:Integro

Note	L'EDIFICIO PRESENTA UNA PARTE DELLA FACCIATA (CHE ERA CROLLATA) NON PIU' RICOSTRUITA. AFFRESCO SULLA FACCIAT PRINCIPALE.
Superfetazion	AD EST DELL'EDIFICIO SI NOTATO AMPIE TETTOIE, ANCHE SUL LATO OVEST VI SONO TETTOIE CHE PROLUNGANO LA FALDA DEL TETTO.

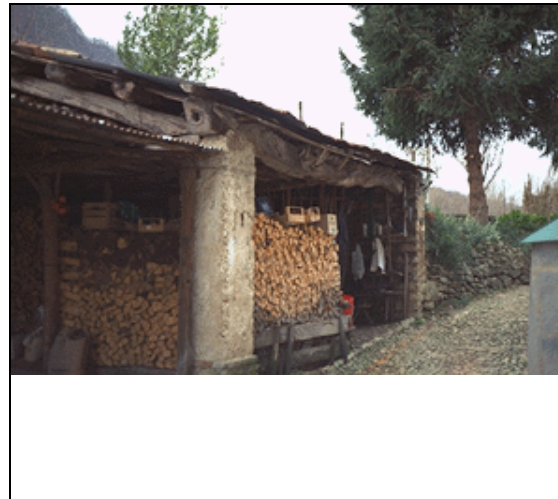
Note L'EDIFICIO E' UNA LEGNAIA APERTA SUI DUE LATI.
Superfetazion ALLA LEGNAIA E' STATA AGGIUNTA UNA TETTOIA CON COPERTURA IN LAMIERA.

Norma puntuale
 Obbligo di integrare in una nuova copertura in coppi la tettoia aggiunta

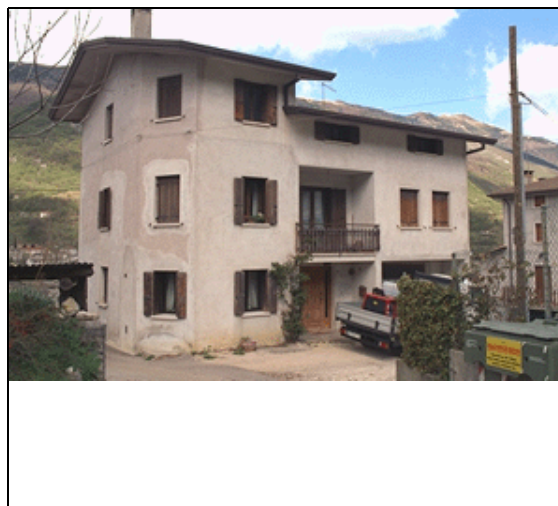
Superfetazion L' EDIFICIO PRESENTA UN TERRAZZINO CON SOLETTA IN C.A INCASSATO NELLA FACCIATA. AL PIANO TERRA PORTONE D'ACCESSO AL GARAGE.

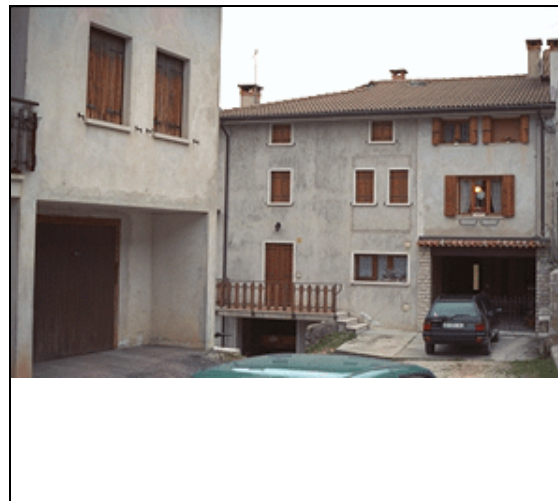
Note	L'EDIFICIO E' STATO RESTAURATO NON RISPETTANDO TOTALMENTE I CANONI COMPOSITIVI TRADIZIONALI.PRESENTA LA COPERTURA DI FOGGIA IRREGOLARE CON ALTEZZE VARIABILI.
Superfetazion	L'EDICIO PRESENTA UN' AMPIA FINESTRA POSTA SOPRA IL SOTTOPORTICO, SOPRA AL QUALE ORIGINARIAMENTE C' ERA UN PIOL ORA MURATO.L'EDIFICIO E' STATO AMPLIATO SUL LATO NORD.

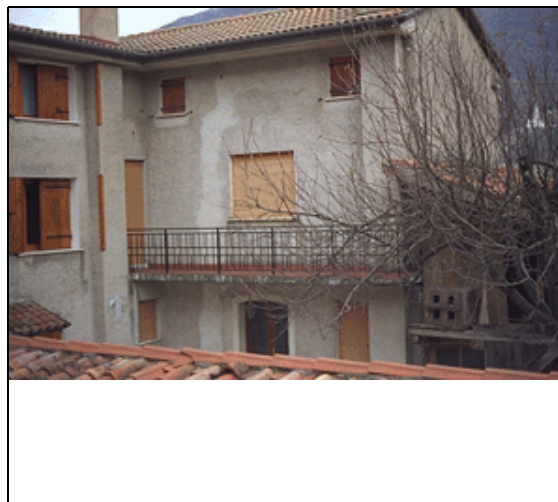
Superfetazion L' EDIFICIO PRESENTA UNA TERRAZZA IN C.A CON RINGHIERA IN FERRO. SUL LATO EST DELL' EDIFICIO E' PRESENTE UNA TETTOIA CON STRUTTURA IN LEGNO E COPERTURA IN LAMIERA.

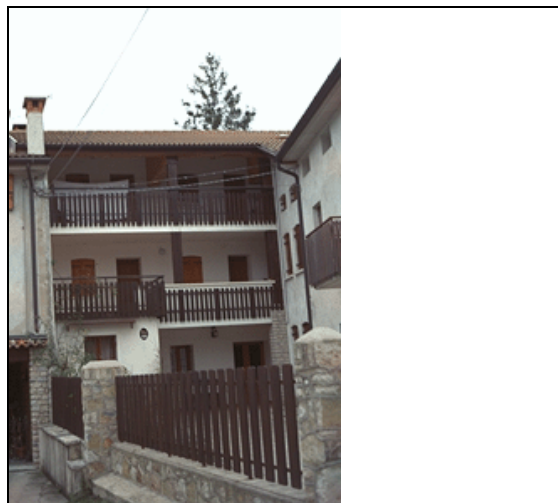
Superfetazion TETTOIE SUL LATO EST DELL'EDIFICIO CHIUSE DA MURATURE.

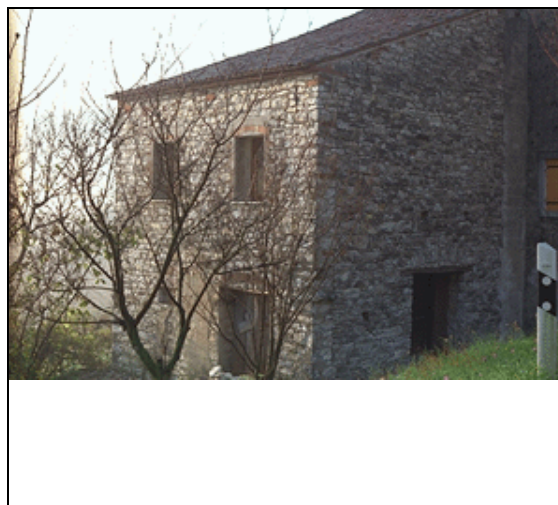
- Struttura compositiva: Tradizionale, Giardino o orto privato, Stato: Parzialmente alterato
- Murature: In materiali eterogenei a corsi irregolari, Facciavista fugata grossolanamente, Stato: Sostanzialmente alterato
- Solai: Con struttura in legno e tavolato incrociato, Struttura a vista, Stato: Integro
- Copertura: In laterocemento, Manto di copertura in coppi, Stato: Rifatto
- Finestre principali: Con stipiti e piattabanda in cotto, Senza copertina paracqua, Stato: Parzialmente alterato
- Finestre minimali: Riquadrate in pietra, Inferriata, Stato: Integro
- Camini: Camini moderni, Canna fumaria interna, Stato: Rifatto
- Ingresso principale: Dalla corte / giardino, Nessuna chiusura, Stato: Parzialmente alterato

Superfetazion L' EDIFICIO PRESENTA NOTEVOLI SUPERFETAZIONI: IL MURO A SUD E' STATO RIFATTO IN BLOCCHI DI CEMENTO. ANCHE LE FINESTRE SONO STATE MODIFICATE.

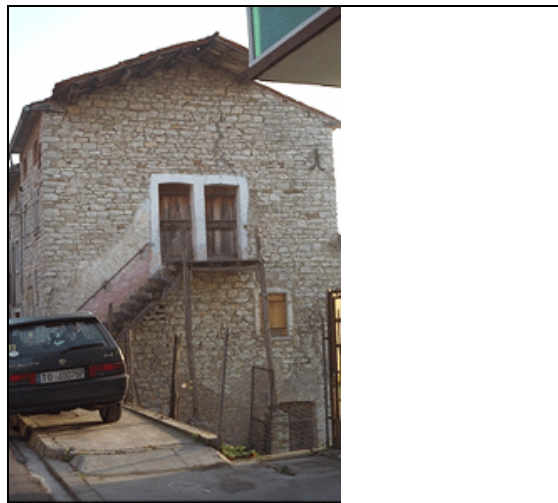
Superfetazion CASA CHE PRESENTA SUL LATO OVEST DELLE SCALE ESTERNE PER ACCEDERE AL SECONDO PIANO (PARTE IN PIETRA ,PARTE IN LEGNO ANCHE SE QUESTE ULTIME SONO PARZIALMENTE CROLLATE) RICOPERTE DA UNA TETTOIA SPORGENTE DAL TETTO. CASA IN PARTE RISTRUTTURATA : SUL LATO SUD L'EDIFICIO E' PIU' BASSO ,AD UNA FALDA E CON SOLAI IN LATEROCEMENTO. PORTA INGRESSO SULLA STRADA IN ALLUMINIO.

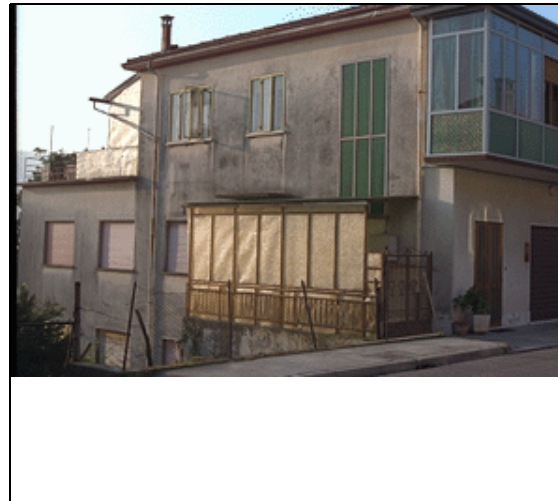
Superfetazion CASA CHE SUL LATO SUD PRESENTA UN PIANO IN MENO E COPERTURA PIANA. AMPIE FINESTRE CON PERSIANE. SULLA FACCIATA DI VIA MARCONI: TERRAZZA CHIUSA CON AMPIA VETRATA, DUE PORTE IN ALLUMINIO E SERRANDA IN FERRO.

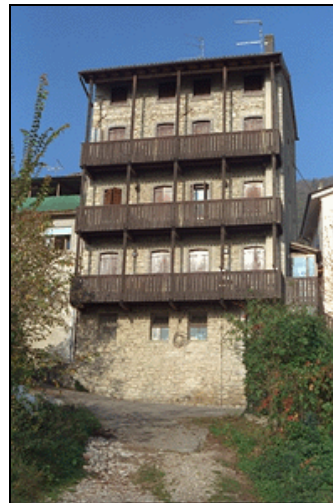
- Struttura compositiva: Tradizionale con poggioni i coperti dal tetto ma senza spallette laterali, Corte comune, Stato:Parzialmente alterato
- Murature: In pietra eterogenea a corsi regolari, Facciavista fugata grossolanamente, Stato:Integro
- Copertura: A due falde con struttura in legno, Manto di copertura in coppi, Stato:Rifatto
- Piol: Struttura totalmente in legno, Ringhiere a listelli verticali in legno, Stato:Rifatto
- Camini: Con copertura a due falde in cotto, Canna fumaria esterna sulla facciata principale, Stato:Rifatto
- Ingresso principale: Dalla corte / giardino, Nessuna chiusura, Stato:Parzialmente alterato

Note CASA RISTRUTTURATA RISPETTANDO I CANONI TRADIZIONALI.
Superfetazion PORTONE IN FERRO PER ACCEDERE AL GARAGE. ANCHE CAMINI MODERNI.

Norma puntuale
 Obbligo di sostituire o rivestire in legno il portone in ferro

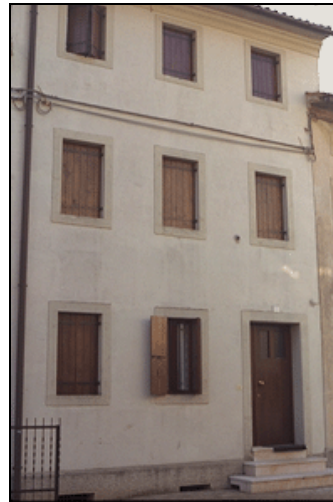
Note EDIFICIO RISTRUTTURATO NON RISPETTANDO TOTALMENTE I CANONI COMPOSITIVI TRADIZIONALI.
Superfetazion COSTRUITI TERRAZZINI SUL TETTO.

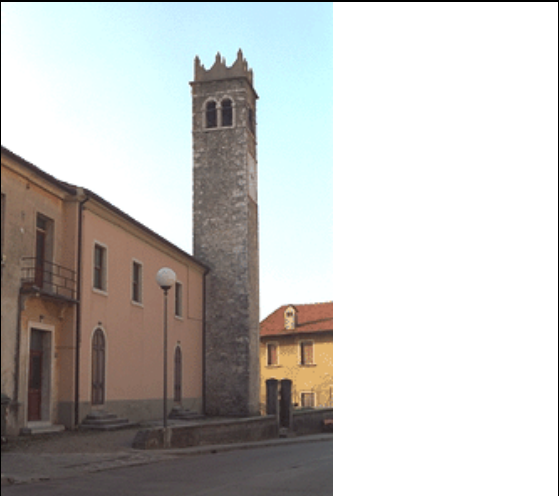
Note LOCALI APPARTENENTI AL COMPLESSO DELLA ANTICA CHIESA RISTRUTTURATI PESANTEMENTE E ADIBITI A SALONE DELLA COMUNITA'. MAPPALE A.

Superfetazion FINESTRE INGRANDITE.

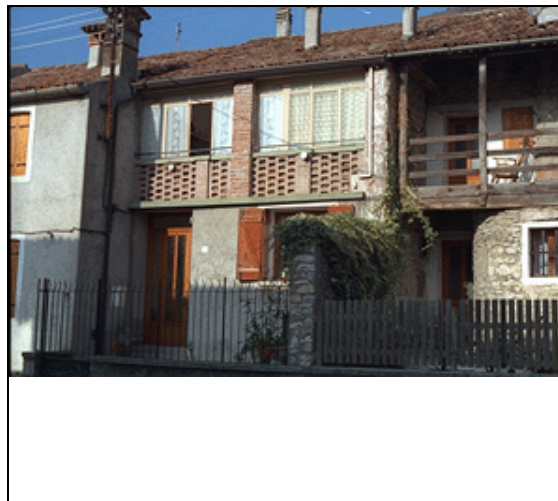
- Struttura compositiva: Tradizionale con poggiori incassati nella facciata ed ambedue le spallette in muratura, Giardino o orto privato, Stato: Sostanzialmente alterato
- Murature: In pietra eterogenea a corsi irregolari, Facciavista parziale livellata con intonaco grezzo, Stato: Parzialmente alterato
- Copertura: A due falde con struttura in legno, Manto di copertura in coppi, Stato: Parzialmente alterato
- Finestre principali: Senza mazzetta di intonaco, Senza copertina paracqua, Stato: Sostanzialmente alterato
- Paramenti: Intonaco sulla facciata principale e pietra a facciavista sul resto, Grezzo, Stato: Rifatto
- Camini: Camini moderni, Più canne fumarie, Stato: Rifatto
- Ingresso principale: Dalla corte / giardino, Cannello in ferro, Stato: Parzialmente alterato

Superfetazion CASA RISTRUTTURATA. E' STATO CHIUSO IL PIOL SIA AL PINO TERRA SIA AL PRIMO PIANO OTTENENDO DEI VANI ABITABILI.

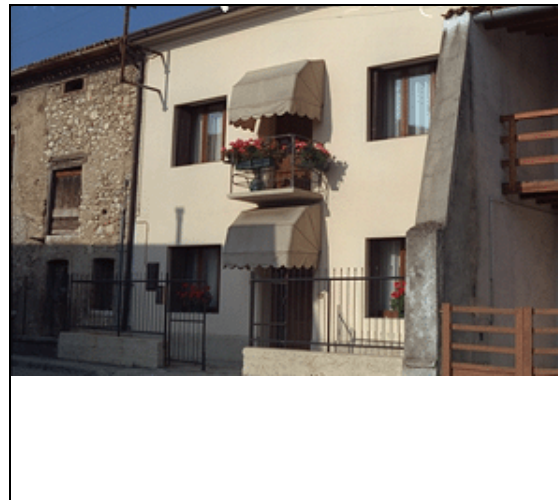
Superfetazion EDIFICIO RISTRUTTURATO NON RISPETTANDO I CANONI TRADIZIONALI: TERRAZZINO IN C.A. , AMPIE FINESTRE.

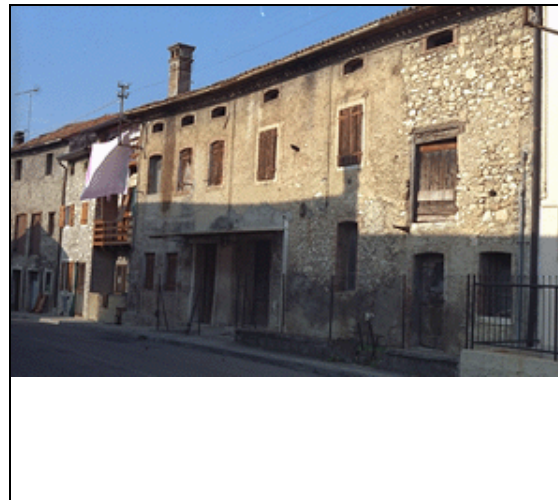
Note	PORTONE DELL' ORIGINALE FIENILE CON TRAVE IN LEGNO.
Superfetazion	ALCUNE FINESTRE DEL PIANO TERRA SONO STATE RISTRUTTURATE. PICCOLA TETTOIA IN ONDULATO SOPRA LA PORTA D' INGRESSO PRINCIPALE.

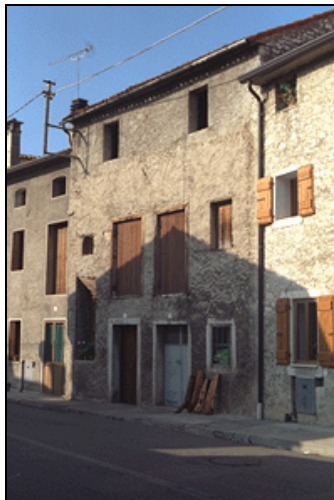
Note PORTE RIQUADRATE IN PIETRA AL PIANO TERRA, IN LEGNO AL PRIMO PIANO.
Superfetazion

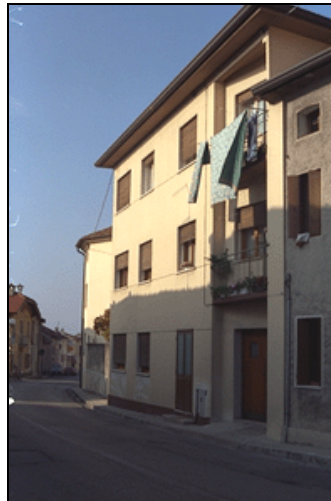
Superfetazion CASA RISTRUTTURATA DA PARECCHI ANNI NON RISPETTANDO I CANONI TRADIZIONALI. AMPI FINESTRONI CON PERSIANE.

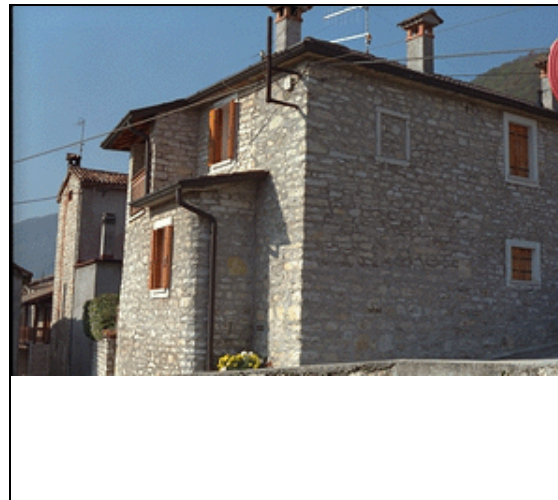
Note EDIFICIO RECENTEMENTE RISTRUTTURATO RISPETTANDO I CANONI TRADIZIONALI.
Superfetazion

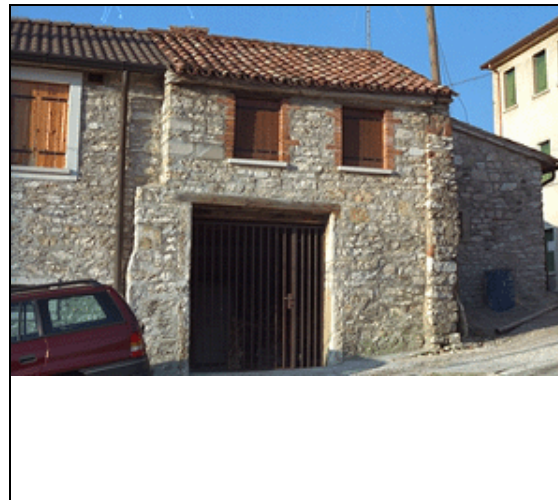
Note CASA RISTRUTTURATA.**Superfetazion**

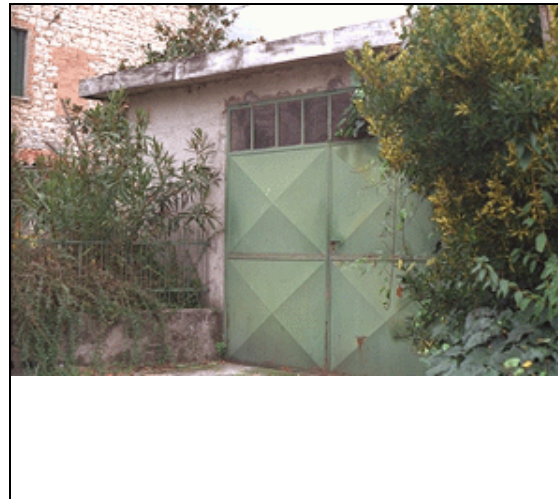
Superfetazion IL TETTO E' STATO DEMOLITO E SOSTITUITO CON LAMIERE SOSTENUTE DA ELEMENTI METALLICI. ARCHITRAVE DELLA PORTA RIFATTA IN C.A.

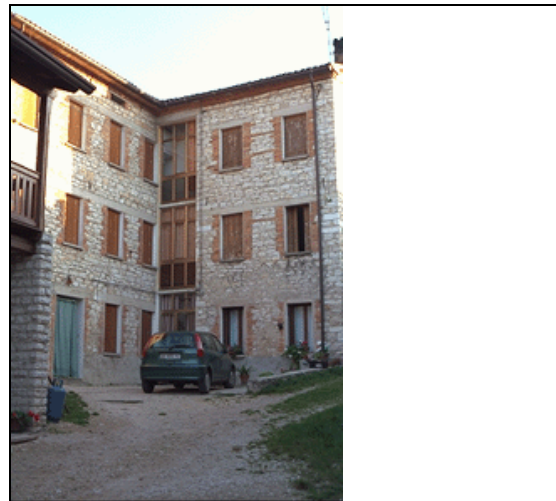
Superfetazion RINFORZO DI CORDOLI IN C.A. CHE CORRE SOPRA LE FINESTRE.SUL LATO EST SERIE DI VETRATE IN VERTICALE.

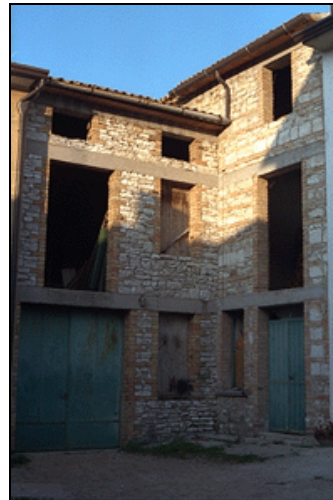
Superfetazion EDIFICIO RINFORZATO CON GETTI IN CALCESTRUZZO. PRESENTA DUE AMPIE PORTE : UNA AL PIANO TERRA UNA AL PRIMO PAINO, QUEST' ULTIMA PER ACCEDERE AL FIENILE.

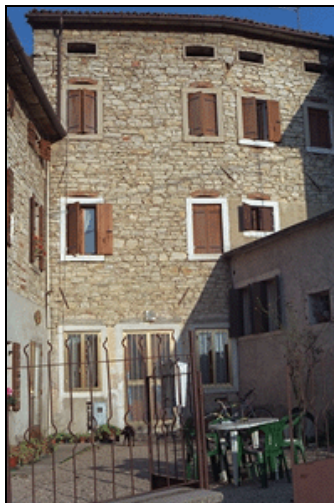
Note CASA RISTRUTTURATA RISPETTANDO IN PARTE I CANONI TRADIZIONALI.SERRAMENTI IN ALLUMINIO AL PIANO TERRA.
Superfetazion

Norma puntuale
 Obbligo di adozione di serramenti tradizionali

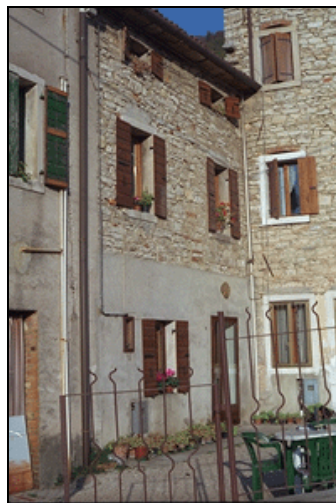
Note CASA RISTRUTTURATA RISPETTANDO IN PARTE I CANONI TRADIZIONALI. PARTE DELL' EDIFICIO INTONACATO.
Superfetazion

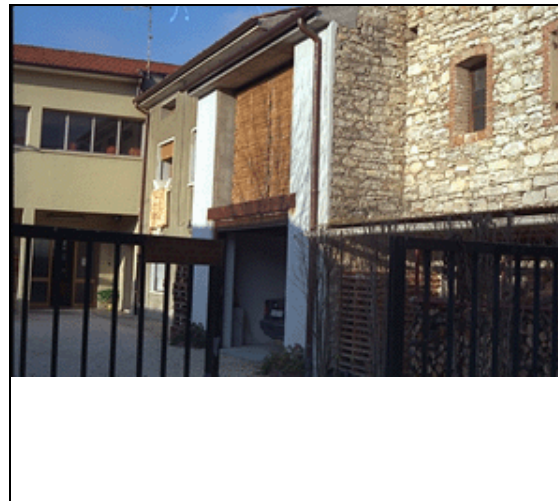
Superfetazion GARAGE CON PORTONE IN FERRO AL PIANO TERRA; AL PRIMO PIANO ALTRO GRANDE PORTONE APERTO E RIPARATO DA TENDE IN "CANELLE".

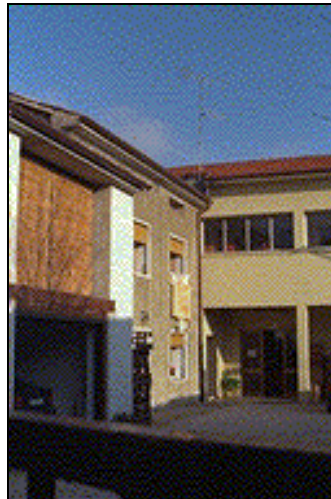
Superfetazion CASA RISTRUTTURATA NON RISPETTANDO I CANONI, AMPIE FINESTRE CON PERSIANE.

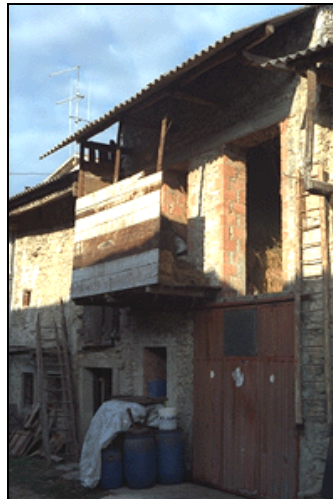
- Struttura compositiva: Tradizionale con poggiori i coperti dal tetto ma senza spallette laterali, Corte comune, Stato:Parzialmente alterato
- Murature: In pietra eterogenea a corsi irregolari, Facciavista fugata grossolanamente, Stato:Integro
- Solai: Con struttura in legno e tavolato incrociato, Struttura a vista, Stato:Integro
- Copertura: A due falde con struttura in legno, Manto di copertura di materiali incongrui, Stato:Integro
- Finestre principali: Con stipiti e piattabanda in pietra, Senza copertina paracqua, Stato:Integro
- Finestre minimali: Riquadrate in pietra, Foro libero, Stato:Integro
- Ingresso principale: Dalla corte / giardino, Nessuna chiusura, Stato:Parzialmente alterato

Superfetazion COPERTURA IN ETERNIT.

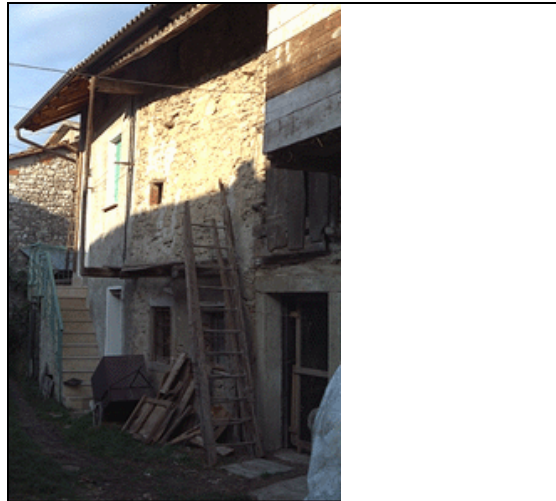
- Struttura compositiva: Tradizionale,Corte comune, Stato:Parzialmente alterato
- Murature: In pietra eterogenea a corsi irregolari,Facciavista fugata grossolanamente, Stato:Parzialmente alterato
- Solai: Con struttura in legno e tavolato incrociato,Struttura a vista, Stato:Integro
- Copertura: A due falde con struttura in legno,Manto di copertura di materiali incongrui, Stato:Rifatto
- Finestre principali: Senza stipiti e con piattabanda in legno,Senza copertina paracqua, Stato:Sostanzialmente alterato
- Ingresso principale: Dalla corte / giardino,Nessuna chiusura, Stato:Sostanzialmente alterato

Note IL PIOL CON "RINGHIERA" IN TAVOLATO CECO CHE SI ESTENDE SOLO PER META' FACCIATA.
Superfetazion PORTONE D'ENTRATA ALLA STALLA IN FERRO. CORDOLI IN C.A.

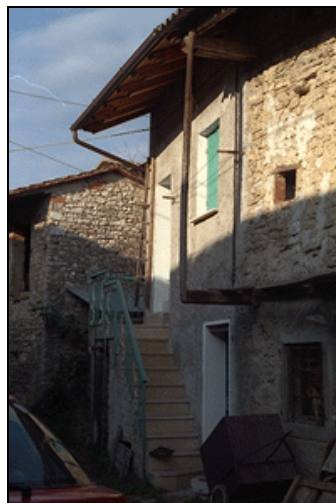
Superfetazion EDIFICIO RISTRUTTURATO PARECCHI ANNI FA NON RISPETTANDO COMPLETAMENTE I CANONI TRADIZIONALI.

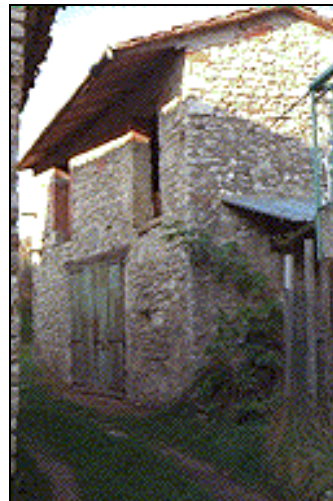
- Struttura compositiva: Tradizionale con sottotetto/fienile aperto, Corte comune, Stato:Parzialmente alterato
- Murature: In pietra eterogenea a corsi irregolari, Facciavista fugata grossolanamente, Stato:Parzialmente alterato
- Solai: Con struttura in legno e tavolato incrociato, Struttura a vista, Stato:Integro
- Copertura: In laterocemento, Manto di copertura in coppi, Stato:Rifatto
- Finestre minimali: Riquadrate in pietra, Foro libero, Stato:Integro
- Ingresso principale: Dalla corte / giardino, Nessuna chiusura, Stato:Parzialmente alterato

Superfetazion TETTO RIFATTO.

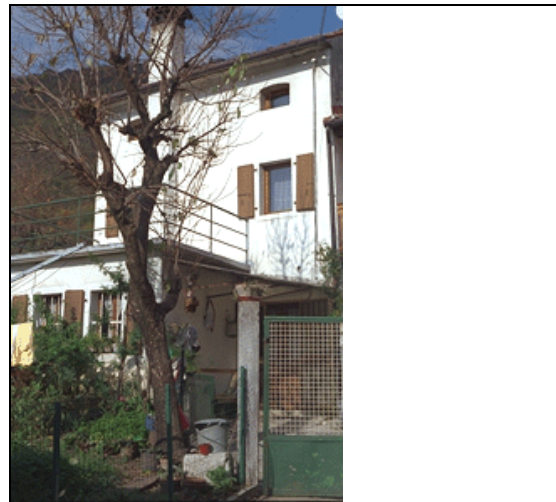
Superfetazion AGGIUNTA UNA STANZA AL PIANO TERRA SU PARTE DELLA FACCIATA SUD AD UN PIANO E TERRAZZO CON RINGHIERA IN FERRO COME COPERTURA.

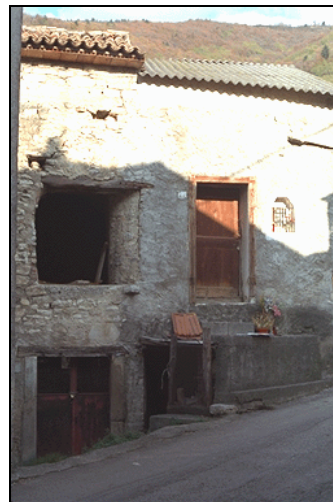
Note NICCHIA SACRA.
Superfetazion PARTE DEL TETTO IN ETERNIT.

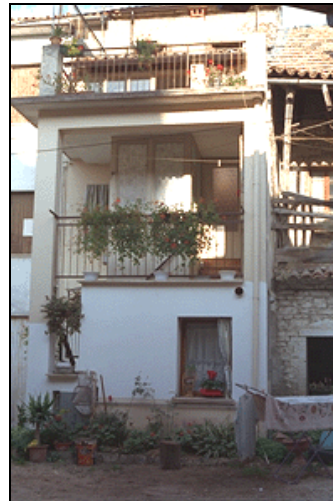
Superfetazion PARTE SPORGENTE DELL'EDIFICIO SUL LATO SUD, A DUE PIANI CON COPERTURA PIANA.

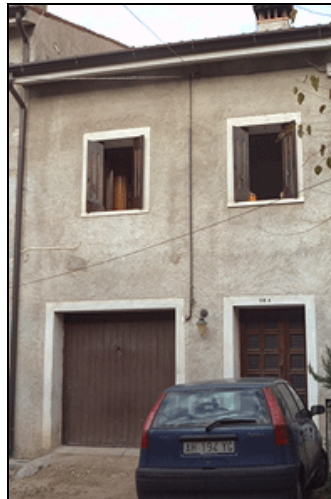
Superfetazion LA PARTE DELL'EDIFICIO SULLA CORTE ALL'ULTIMO PIANO HA UNA TERRAZZA IN C.A. CON RINGHIERA IN FERRO.

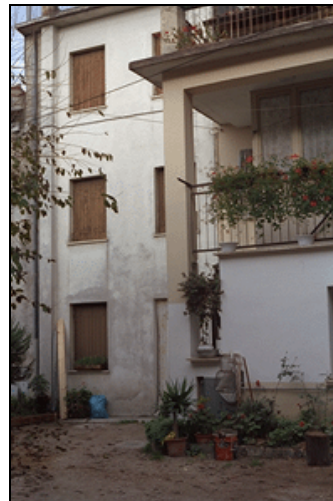
Superfetazion CASA RISTRUTTURATA. TERRAZZA CHIUSA AL PIANO TERRA E COPERTA A SUA VOLTA DA TETTOIA.

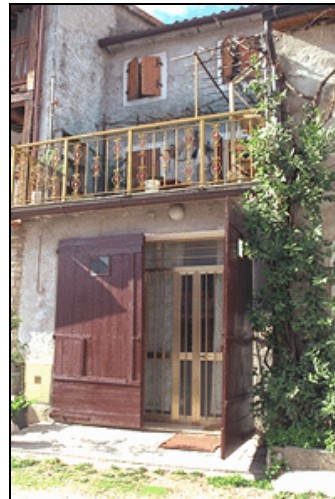
Superfetazion PRESENTA UNA TERRAZZA CHIUSA AL PIANO TERRA.

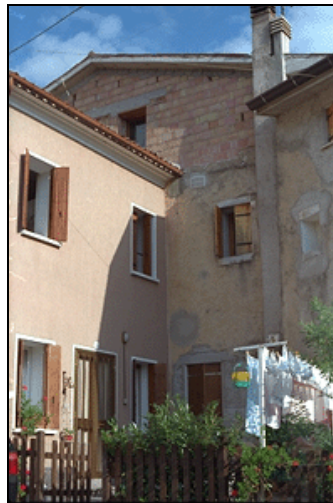
Note LA STANZA AL SECONDO PIANO E' DI MERZ GIAMPAOLO.
Superfetazion PARTE DELL' EDIFICIO RISTRUTTURATO; AGGIUNTO IL SOTTOTETTO CON SOLAIO IN C.A.

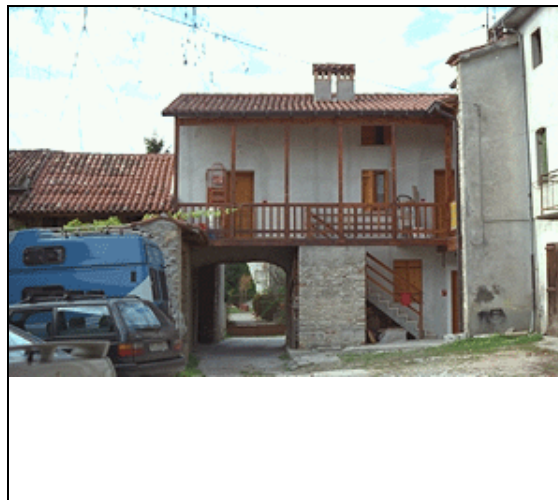
- Struttura compositiva: Tradizionale con poggiori incassati nella facciata ed una spalletta in muratura, Corte comune, Stato:Parzialmente alterato
- Murature: In pietra eterogenea a corsi irregolari, Intonaco fino, Stato:Parzialmente alterato
- Copertura: A due falde con struttura in legno, Manto di copertura in coppi, Stato:Rifatto
- Piol: Struttura in c.a. non tradizionale, Ringhiere a listelli verticali in legno, Stato:Rifatto
- Finestre principali: Senza mazzetta di intonaco, Senza copertina paracqua, Stato:Parzialmente alterato
- Archi e portici: Portico passante a sagoma rettangolare, Semplice, Stato:Parzialmente alterato
- Scale: Scale esterne in cemento, Parapetti in legno, Stato:Rifatto
- Camini: Con copertura a due falde in cotto, Più canne fumarie, Stato:Rifatto
- Ingresso principale: Dalla corte / giardino, Nessuna chiusura, Stato:Parzialmente alterato

Note RISTRUTTURATA:PIOL PARTE IN LEGNO PARTE IN C. A. SUL LATO OPPOSTO ALLA CORTE FINESTRE RIQUADRATE IN PIETRA.
Superfetazion

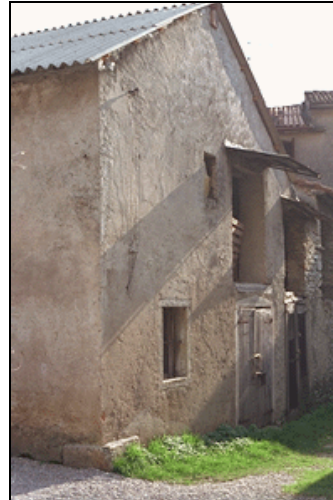
Superfetazion MANTO DI COPERTURA IN ETERNIT.

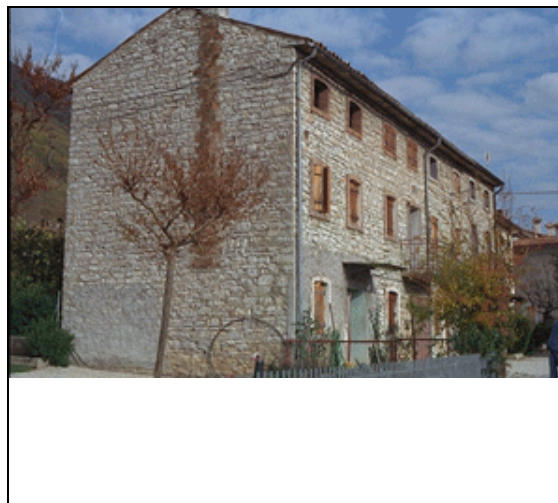
- Struttura compositiva: Tradizionale,Corte comune, Stato:Integro
- Murature: In pietra eterogenea a corsi regolari,Facciavista fugata grossolanamente, Stato:Integro
- Solai: Con struttura in legno e tavolato incrociato,Struttura a vista, Stato:Integro
- Copertura: A due falde con struttura in legno,Manto di copertura in coppi, Stato:Integro
- Finestre principali: Con stipiti e piattabanda in cotto,Senza copertina paracqua, Stato:Parzialmente alterato
- Finestre minimali: Riquadrate in cotto,Foro libero, Stato:Integro
- Camini: Con copertura a due falde in cotto,Più canne fumarie, Stato:Parzialmente alterato
- Ingresso principale: Dalla corte / giardino,Nessuna chiusura, Stato:Parzialmente alterato

Superfetazion PARTE DELL' EDIFICIO (QUELLA PIU' A EST) RISTRUTTURATA CON SOLAI IN LATEROCEMENTO.

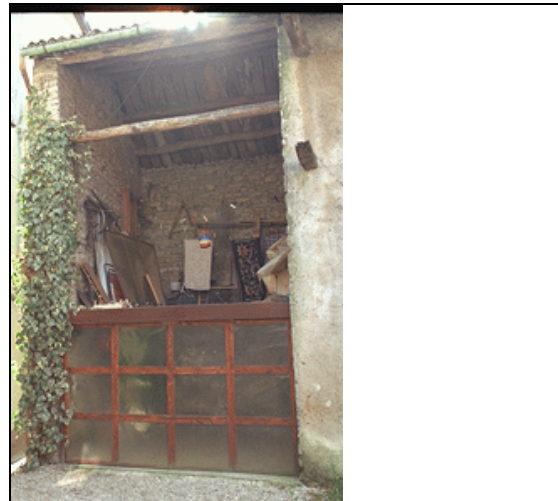
- Struttura compositiva: Tradizionale con sottotetto/fienile aperto, Corte comune, Stato:Parzialmente alterato
- Murature: In pietra eterogenea a corsi regolari, Facciavista fugata grossolanamente, Stato:Integro
- Solai: Con struttura in legno e tavolato incrociato, Struttura a vista, Stato:Integro
- Copertura: A due falde con struttura in legno, Manto di copertura in coppi, Stato:Integro
- Ingresso principale: Dalla corte / giardino, Nessuna chiusura, Stato:Parzialmente alterato

Superfetazion CHIUSURA AL PIANO TERRA CON PANNELLI IN VETRORESINA.

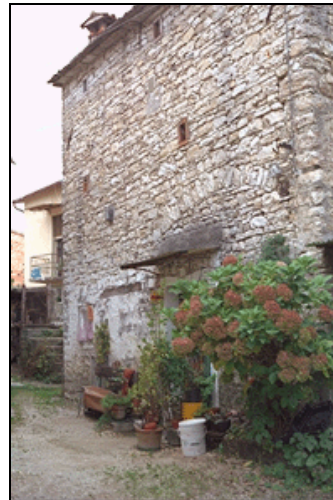
- Struttura compositiva: Tradizionale,Corte comune, Stato:Integro
- Murature: In pietra eterogenea a corsi irregolari,Facciavista fugata grossolanamente, Stato:Integro
- Solai: Con struttura in legno e tavolato incrociato,Struttura a vista, Stato:Integro
- Copertura: A due falde con struttura in legno,Manto di copertura in pietra, Stato:Integro
- Finestre principali: Con stipiti e piattabanda in pietra,Senza copertina paracqua, Stato:Integro
- Finestre minimali: Riquadrate in cotto,Foro libero, Stato:Integro
- Paramenti: Intonaco solamente parziale,Grezzo, Stato:Rifatto
- Camini: Con copertura a due falde in cotto,Canna fumaria esterna sulla facciata secondaria, Stato:Integro
- Ingresso principale: Dalla corte / giardino,Nessuna chiusura, Stato:Parzialmente alterato

Note FINESTRE SULLA STRADA CON INFERRIATA.
Superfetazion TETTOIA IN ONDULATO SOPRA LA PORTA D'INGRESSO.

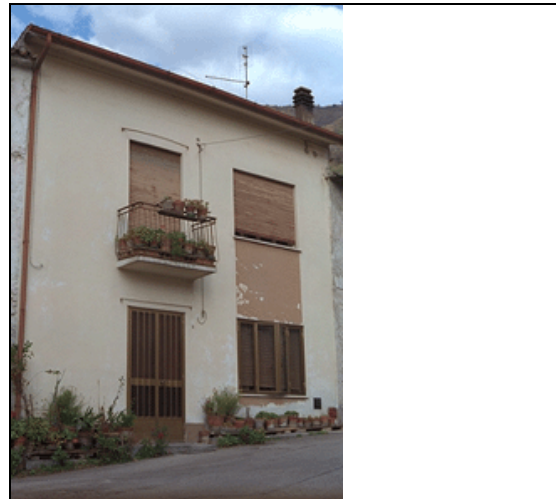
Superfetazion LA FACCIATA E' STATA RIFATTA NEGLI ANNI '60.

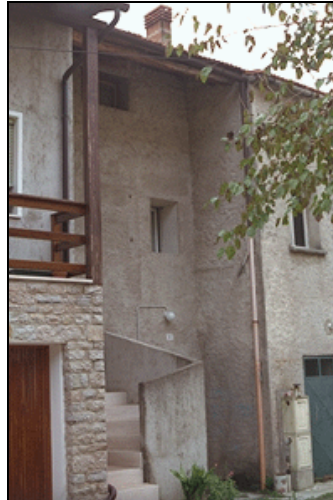
Superfetazion CASA IN PARTE MANOMESSA.

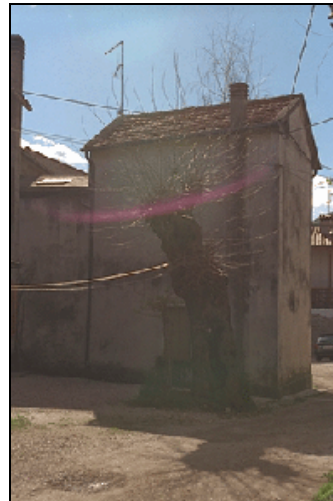
Superfetazion EDIFICIO RISTRUTTURATO PARECCHI ANNI FA NON RISPETTANDO TOTALMENTE I CANONI TRADIZIONALI.

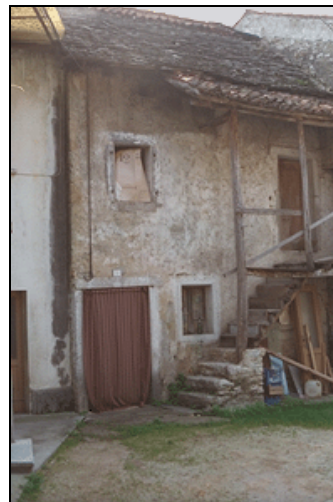
Note LA COPERTURA DEL PIOL E' IN COPPI. IL TETTO E' IN PIETRA CON ALCUNI COPPI POSTI SUCCESSIVAMENTE.
Superfetazion

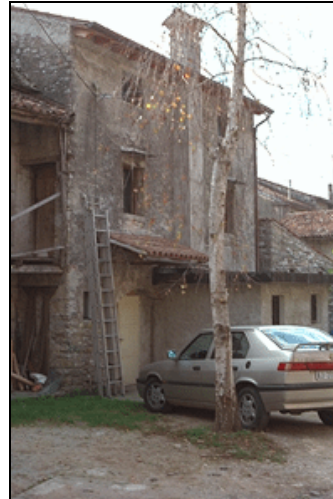
Superfetazion TETTOIA IN LEGNO SOPRA L'ENTRATA, QUEST' ULTIMA RICAVATA CHIUDENDO L'ARCO.

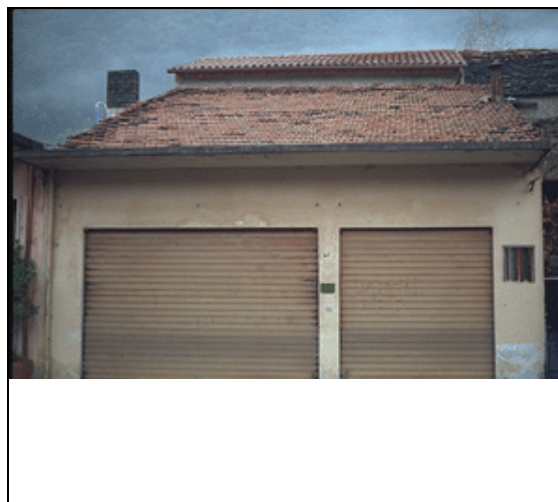
Note NEGOZIO ELETTRODOMESTICI.
Superfetazion PRESENTA DUE AMPIE VETRATE CON SERRANDE IN FERRO.

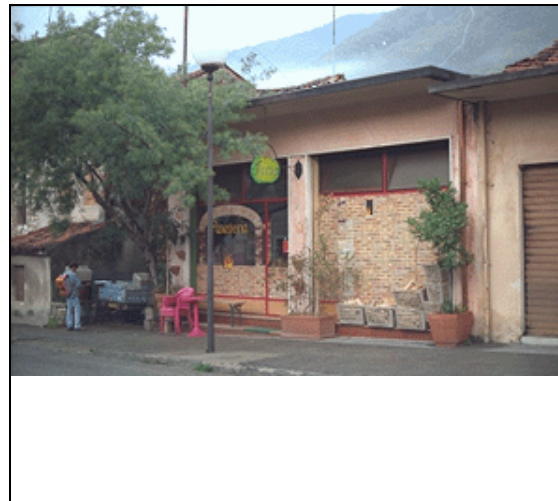
Note PANIFICIO.
Superfetazion AMPIE VETRATE SULLA FACCIATA DI VIA MARCONI.

Norma puntuale
 Obbligo di riordino della facciata, dei fori e dei serramenti conformemente alle NTA

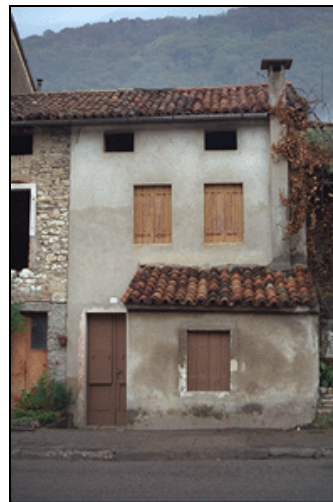
Note LA PARTE PIU' A OVEST APPARTIENE A DA RODDA NELLA E NON E' INTONACATA.
Superfetazion

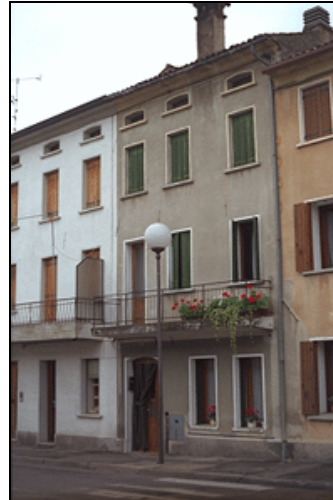
Superfetazion TERRAZZA SU TUTTA LA FACCIATA PRINCIPALE. CAMINO MODERNO.

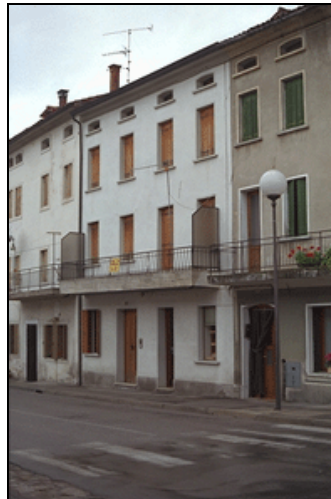
Note EDIFICIO CON PANIFICIO AL PIANO TERRA.
Superfetazion TERRAZZA IN C.A. CON RINGHIERA IN FERRO.

Norma puntuale
 Obligo di riadattamento della terrazza come da NTA

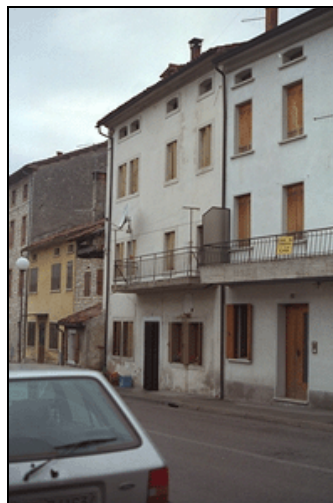
Superfetazion TERRAZZA IN C.A. SU TUTTA LA FACCIATA, CAMINI DI DIVERSE TIPOLOGIE, SIA CLASSICI CHE MODERNI.

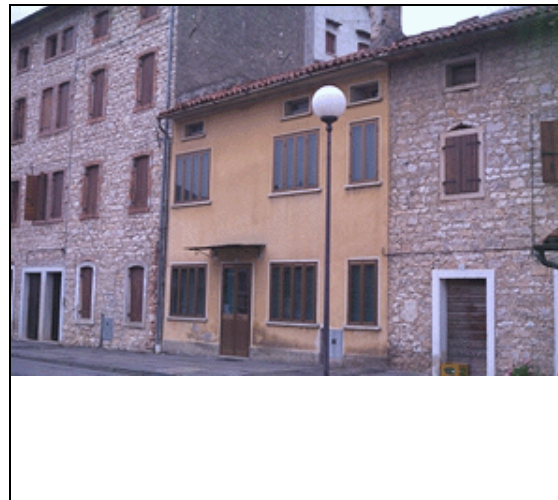
Superfetazion CASA RISTRUTTURATA NON RISPETTANDO I CANONI TRADIZIONALI. SI NOTANO SERRAMENTI IN ALLUMINIO E AMPIE FINESTRE.

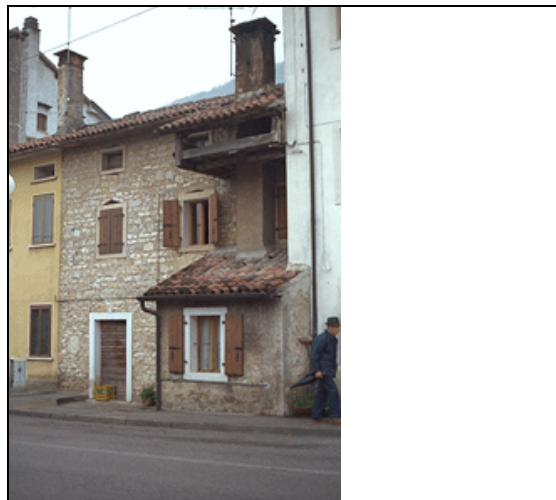
Superfetazion PORTA INGRESSO IN ALLUMINIO, FINESTRA DELLA ROTONDA CON INFERRIATA.

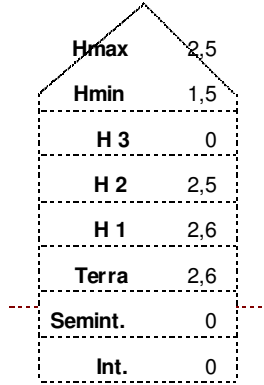
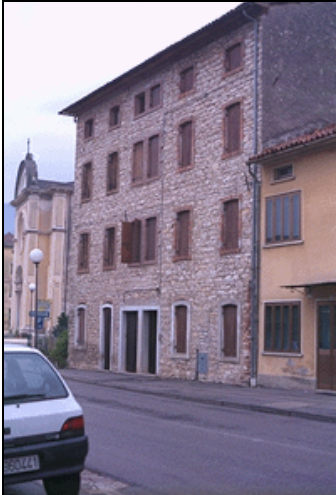
Superfetazion MODIFICATA LA PORTA D'INGRESSO.

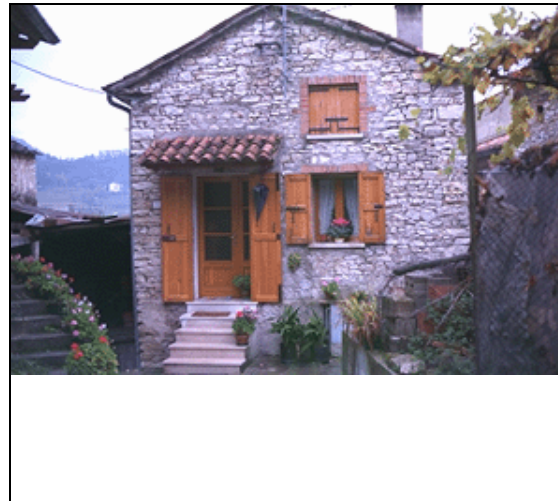
Superfetazion TETTUCCIO SOPRA LA PORTA D' INGRESSO.

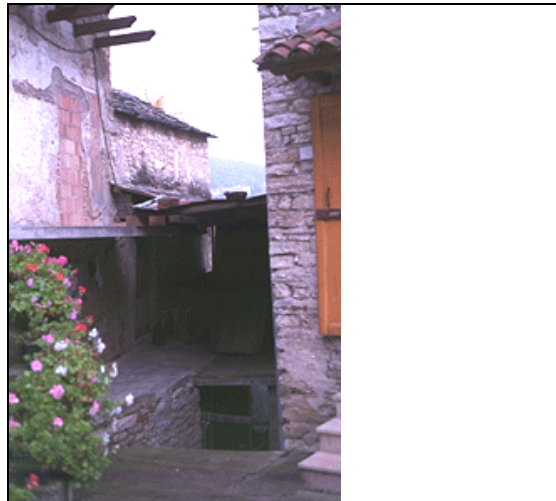
Note PICCOLA TETTOIA SUL MAPPALÉ 362.
Superfetazion COPERTINA PARACQUA SUL LATO ANDRONA.

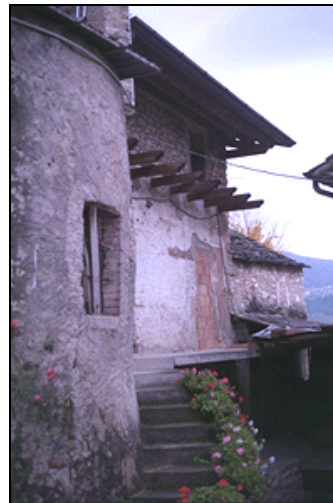
Note CASA IN VIA DI RESTAURO PARZIALE.
Superfetazion COPERTINA PARACQUA SUL LATO ANDRONA.

Norma puntuale
 Obbligo di ricostruzione del piol

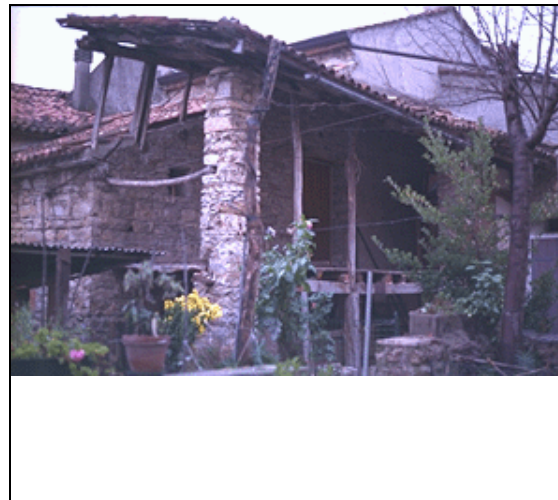
Note COPERTINA PARACQUA SUL LATO ANDRONA.
Superfetazion CASA CHE E' STATA IN PARTE MANOMESSA:E' STATO RIFATTO IL PIOL IN C. A. E RIFATTO UN MURO DELLA ROTONDA.

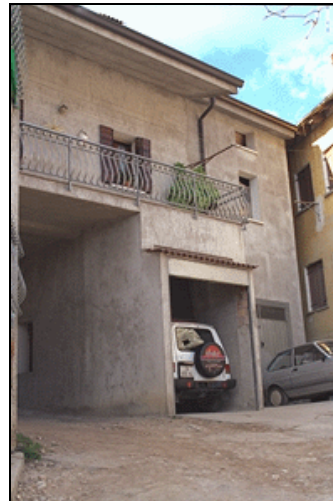
Note CASA RIFATTA RISPETTANDO PARZIALMENTE LE CARATTERISTICHE ORIGINALI. SUL LATO OVEST TERRAZZA SOPRA IL PORTICO.
Superfetazion

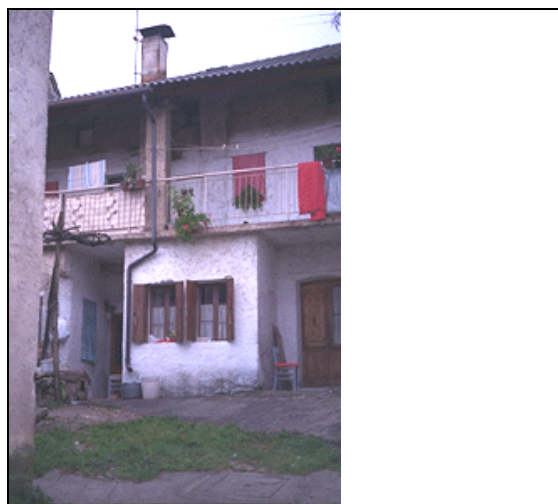
Superfetazion PIOL, RIFATTO IN C.A. CON RINGHIERA IN FERRO.

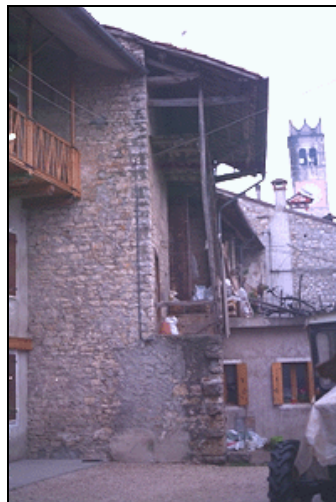
Superfetazion LA ROTONDA E' STATA RESTAURATA CON TETTO PIANO IN C.A..

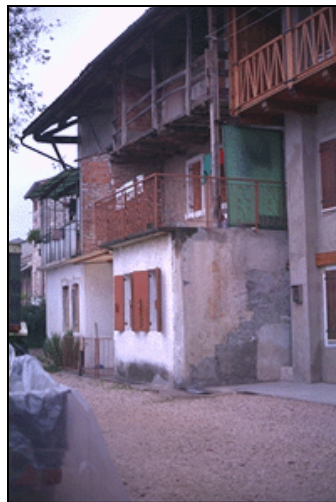
Superfetazion TERAZZA AL PRIMO PIANO IN C.A. CON RINGHIERA IN FERRO CHE COPRE ANCHE LA ROTONDA.

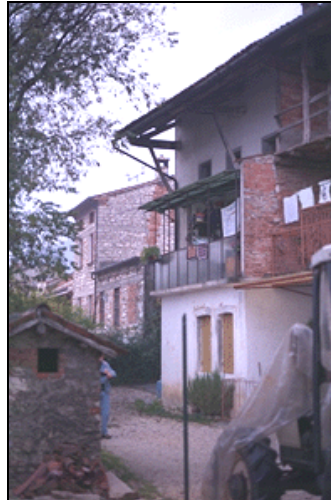
Note RESIDENZA AI PIANI SUPERIORI E BAR NEL PIANO SEMINTERRATO.
Superfetazion FINESTRE IN GRAN PARTE RIFATTE E CON PERSIANE.

Norma puntuale
 Obbligo di ripristinare le originarie proporzioni dei fori

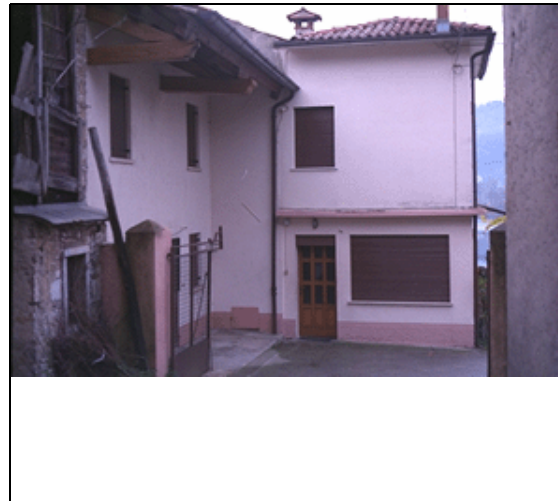
Note	ORTO PRIVATO VERSO IL LAGO. EDIFICIO COSTRUITO ADDOSSATO AD EDIFICI PIU' VECCHI .
Superfetazion	AL SECONDO PIANO TERRAZZA IN C. A. CHIUSA CON VETRATE, AL PRIMO PIANO STANZA E AL SEMINTERRATO PILASTRI DI SOSTEGNO.

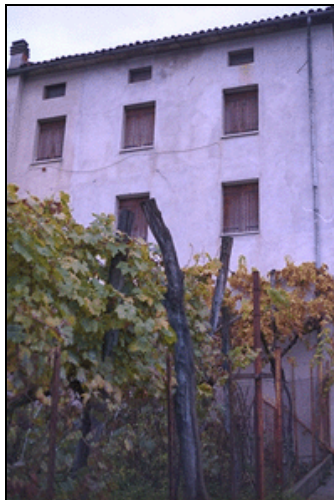
Note	ORTO PRIVATO SUL LATO DEL LAGO.
Superfetazion	EDIFICIO RESTAURATO DA PARECCHI ANNI CON SUPERFETAZIONI (FINESTRE CON COPERTINA PARACQUA IN ONDULATO)

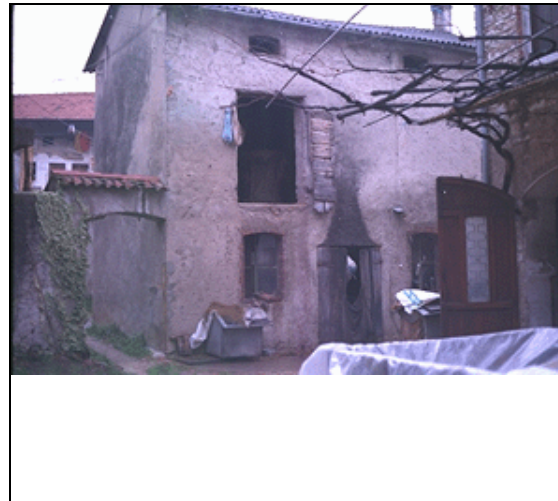
Note**Superfetazion** TETTO IN ETERNIT.

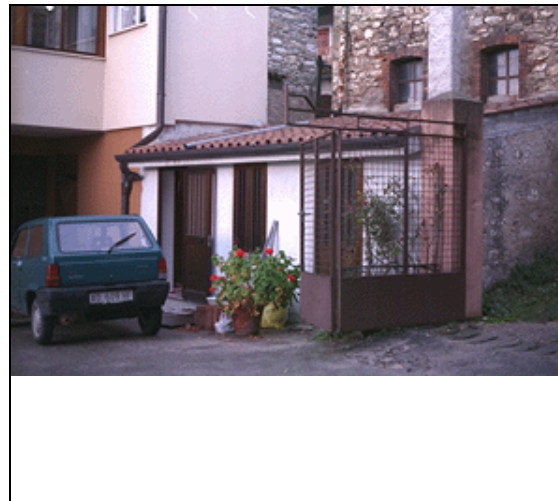
Superfetazion STANZA AD UN PIANO COSTRUITA AMPLIANDO PARTE DELL' EDIFICIO L0109 PIU' VECCHIO.

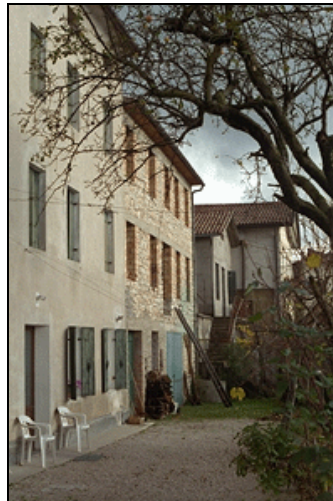
- Struttura compositiva: Tradizionale,Corte comune, Stato:Parzialmente alterato
- Murature: In pietra eterogenea a corsi irregolari,Facciavista fugata grossolanamente, Stato:Integro
- Solai: Con struttura in legno e tavolato incrociato,Struttura a vista, Stato:Integro
- Copertura: A due falde con struttura in legno,Manto di copertura in coppi, Stato:Rifatto
- Finestre principali: Senza mazzetta di intonaco,Senza copertina paracqua, Stato:Sostanzialmente alterato
- Paramenti: Intonaco solamente parziale,Grezzo, Stato:Rifatto
- Ingresso principale: Dalla corte / giardino,Nessuna chiusura, Stato:Parzialmente alterato

Superfetazion RINFORZI IN GETTO SOPRA PORTE E FINESTRE. FINESTRE CON SPALLETTE IN FORATTINI .

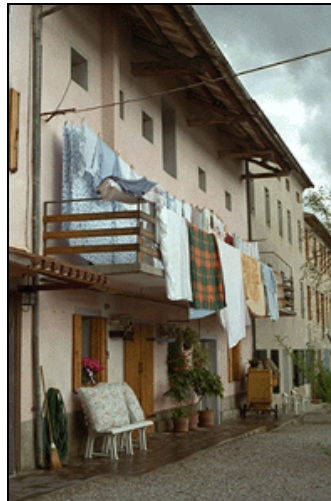
Superfetazion TERRAZZA IN C.A. SULLA FACCIATA PRINCIPALE.

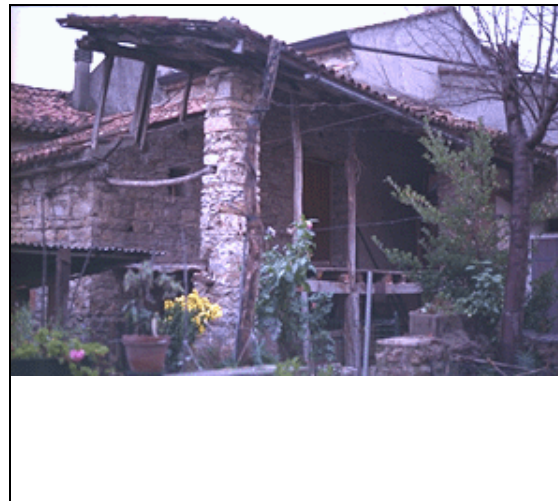
- Struttura compositiva: Tradizionale con poggiali aggettanti rispetto alla copertura, Giardino o orto privato, Stato: Integro
- Murature: In pietra eterogenea a corsi irregolari, Facciavista fugata grossolanamente, Stato: Parzialmente alterato
- Solai: Con struttura in legno e tavolato incrociato, Struttura a vista, Stato: Integro
- Copertura: Di foggia irregolare o ad una falda con struttura in legno, Manto di copertura in coppi, Stato: Integro
- Finestre minimali: Riquadrate in pietra, Foro libero, Stato: Integro
- Ingresso principale: Dalla corte / giardino, Nessuna chiusura, Stato: Parzialmente alterato

Superfetazion SCALE IN FERRO AL PIANO TERRA.

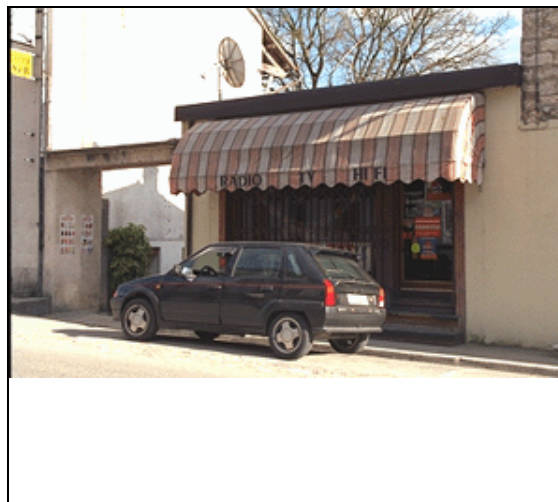
Superfetazion VETRATE IN VIA MARCONI , FINESTRE CON INFERRIATE IN VICOLO DE NONI .

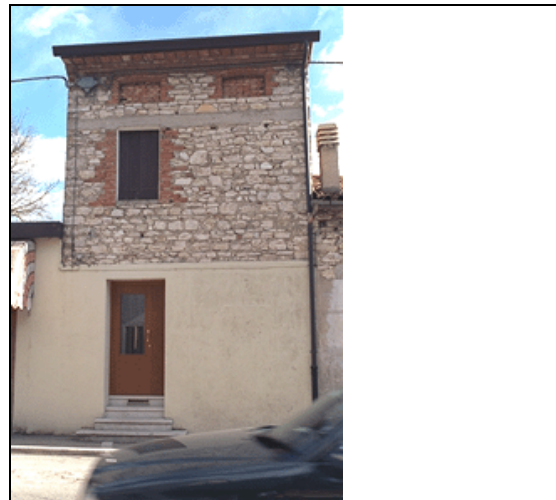
- Struttura compositiva: Tradizionale,Corte comune, Stato:Parzialmente alterato
- Murature: In pietra eterogenea a corsi irregolari,Facciavista fugata grossolanamente, Stato:Integro
- Copertura: A due falde con struttura in legno,Manto di copertura in coppi, Stato:Parzialmente alterato
- Finestre principali: Con stipiti in cotto e piattabanda in pietra o legno,Senza copertina paracqua, Stato:Integro
- Finestre minimali: Riquadrate in cotto,Foro libero, Stato:Integro
- Camini: Con copertura a due falde in cotto,Canna fumaria interna, Stato:Parzialmente alterato
- Ingresso principale: Dalla corte / giardino,Nessuna chiusura, Stato:Parzialmente alterato

Note EDIFICIO IN PARTE RISTRUTTURATO. PICCOLA TETTuccio SUL LATO DELLA CORTE.GETTI IN C.A. DI RINFORZO.
Superfetazion
