N. Edificio	<i>Epoc</i>	Prima del 1850	<i>Stato</i>	Rudere	<i>Via/Piazza</i>	<i>Civico</i>	<i>Foglio</i>	<i>Mapp Sub</i>
B016	<i>Tipologi</i>	A schiera	<i>Sup. Coperta m</i>	72	Selve	0	8	0578
<i>Isolato</i>	<i>Modalità d'uso</i>	Non utilizzato	<i>Altezza m.</i>	7,5				
(1018)	<i>Destinazion</i>	Altro						
	<i>Proprietari</i>	GANDIN

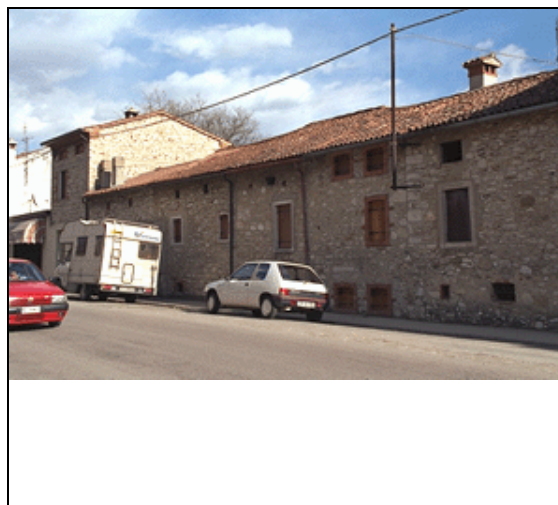
Superfetazion EDIFICIO RISTRUTTURATO PARECCHI ANNI FA NON RISPETTANDO I CANONI. TERRAZZA CON SOLETTA IN C. A. TETTUCCIO IN ONDULATO, VETRATA SOTTO LA TERRAZZA.

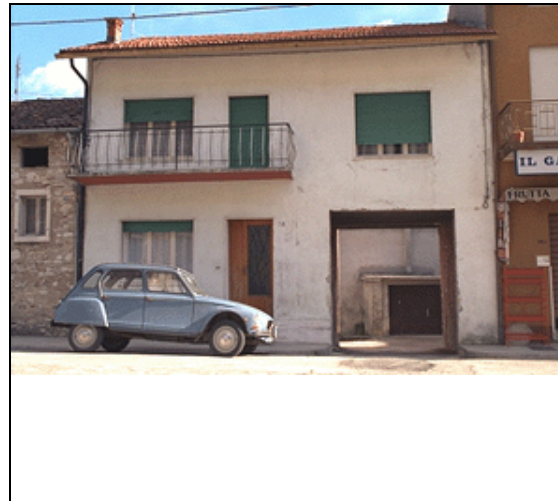
Superfetazion PORTICO PASSANTE CON SOLAIO RIFATTO IN C.A., AMPIE FINESTRE, TERRAZZINO IN C.A. CON RINGHIERA IN FERRO.

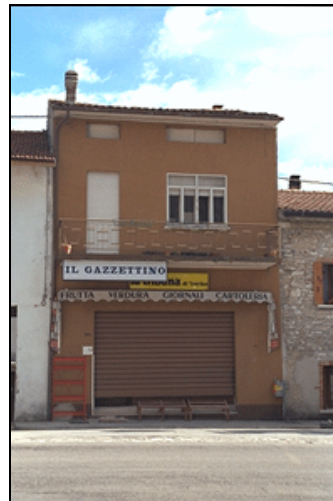
Note NEGOZIO DI FRUTTA E VERDURA.
Superfetazion VETRATE IN VIA MARCONI, AMPIE FINESTRE CON PERSIANE.

Norma puntuale
 Obbligo di riproporzionamento dei fori in facciata

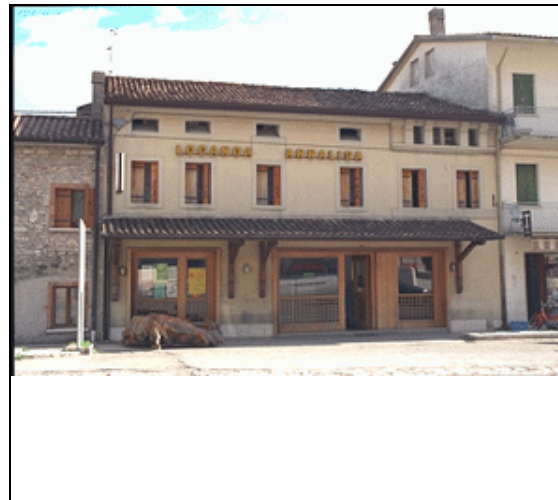
Note LOCANDA ANNALISA.
Superfetazion AMPIE VETRINE CON SERRANDE E TETTuccio IN VIA MARCONI.

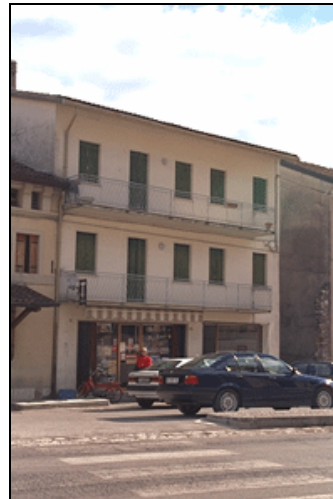
Note AL PIANO TERRA NEGOZIO DI ALIMENTARI E MACELLERIA.
Superfetazion TERRAZZE IN C.A. CON RINGHIERE IN FERRO.

Norma puntuale
 obbligo di rifacimento dei fori e delle terrazze secondo le NTA

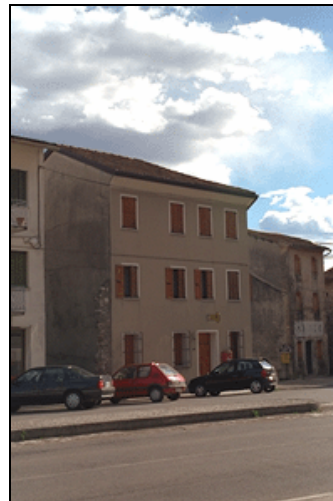
Superfetazion FINESTRE DELLE POSTE CON UNFERRIATE, TERRAZZE SUL PROSPETTO SUD AL PIANO PRIMO E SECONDO .

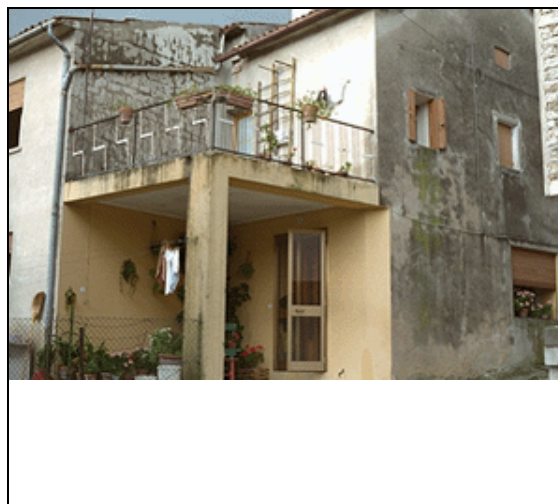
Superfetazion CASA PROFONDAMENTE MODIFICATA, AMPIE FINESTRE CON PERSIANE, TETTOIA CON COPERTURA PIANA CHE FA DA TERRAZZA.

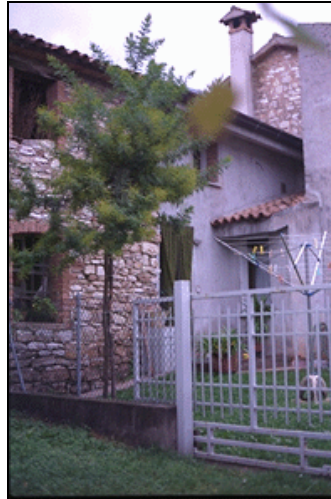
Note CASA RISTRUTTURATA.
Superfetazion AGGIUNTO PICCOLO SERVIZIO SUL LATO SUD.

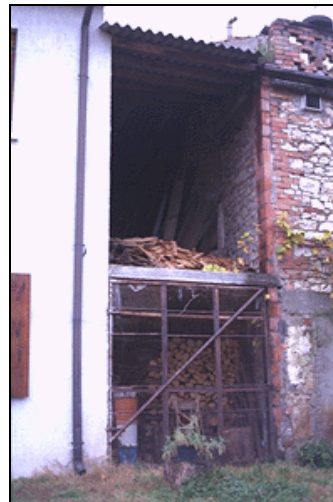
Superfetazion EDIFICIO PRIVO DELLA FACCIATA SUD. LE MURATURE IN COMUNE CON I DUE EDIFICI A LATO SONO STATE RINFORZATE.

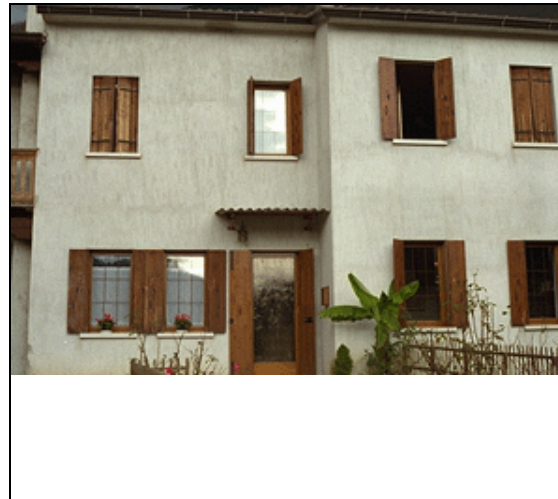
Note CASA RISTRUTTURATA RISPETTANDO I CANONI.
Superfetazion PICCOLO TETTuccio SULLA PORTA D' INGRESSO CON STRUTTURA IN FERRO E COPERTURA IN ETERNIT.

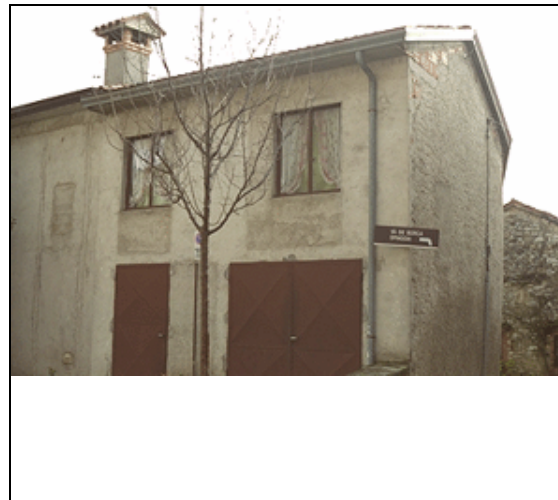
Superfetazion FINESTRE RIFATTE DUL LATO NORD. PORTONE D'INGRESSO IN FERRO.

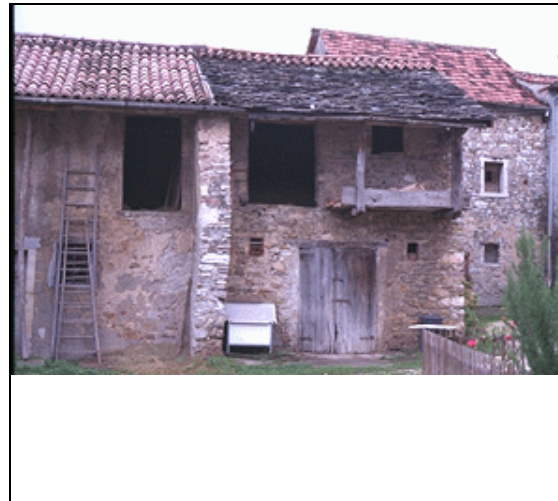
- Struttura compositiva: Tradizionale,Corte comune, Stato:Integro
- Murature: In pietra eterogenea a corsi irregolari,Facciavista fugata grossolanamente, Stato:Integro
- Solai: Con struttura in legno e tavolato incrociato,Struttura a vista, Stato:Integro
- Copertura: A due falde con struttura in legno,Manto di copertura in coppi, Stato:Integro
- Piol: Struttura totalmente in legno,Ringhiere a listelli verticali in legno, Stato:Integro
- Finestre principali: Senza mazzetta di intonaco,Senza copertina paracqua, Stato:Integro
- Finestre minimali: Riquadrate in cotto,Foro libero, Stato:Integro
- Ingresso principale: Dalla corte / giardino,Nessuna chiusura, Stato:Integro

Note DESTINAZIONE ORIGINALE :STALLA E FIENILE.
Superfetazion ALCUNE PARTI DELLA COPERTURA IN PIETRA SONO STATE SOSTITuite CON COPPI.

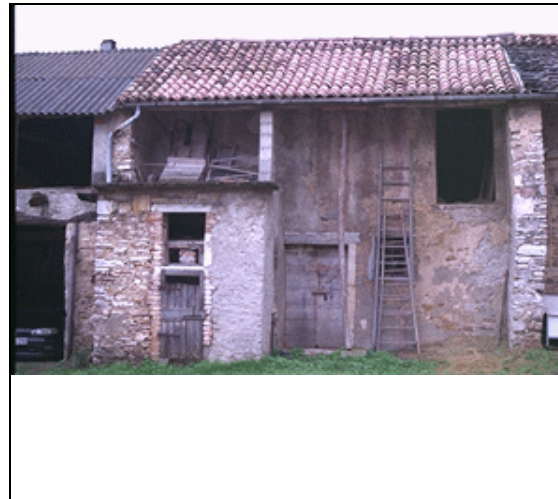
- Struttura compositiva: Tradizionale con poggiori incassati nella facciata ed ambedue le spallette in muratura, Corte comune, Stato:Parzialmente alterato
- Murature: In pietra eterogenea a corsi irregolari, Facciavista parziale livellata con intonaco grezzo, Stato:Parzialmente alterato
- Solai: Con struttura in legno e tavolato incrociato, Struttura a vista, Stato:Integro
- Copertura: A due falde con struttura in legno, Manto di copertura in coppi, Stato:Integro
- Finestre principali: Con stipiti in pietra e piattabanda in cotto, Senza copertina paracqua, Stato:Integro
- Paramenti: Intonaco sulla facciata principale e pietra a facciavista sul resto, Grezzo, Stato:Integro
- Ingresso principale: Dalla corte / giardino, Nessuna chiusura, Stato:Parzialmente alterato

Note PIOL NON PIU' ESISTENTE.
Superfetazion PICCOLA SPORGENZA SUL LATO DELLA CORTE COPERTA DA GETTO IN C.A.

Norma puntuale
 Obbligo ricostruzione piol

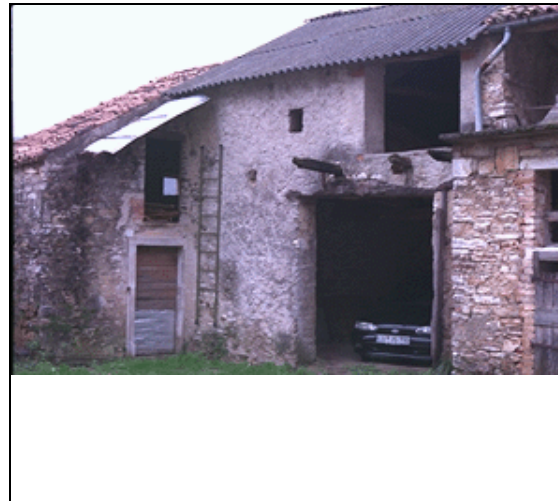
Superfetazion COPERTURA SOSTITUITA CON FOGLI IN ETERNIT.

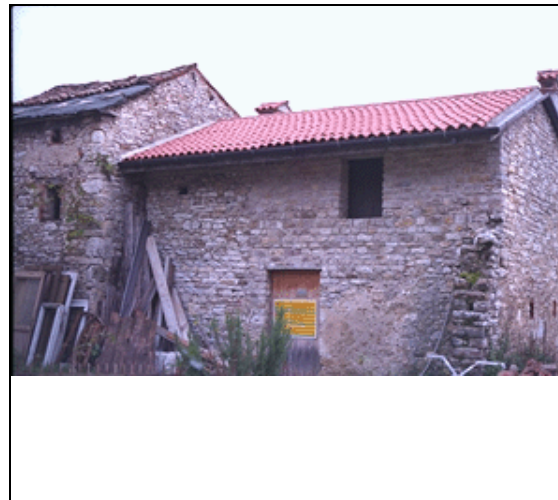
Superfetazion CASA IN VIA DI RESTAURO :RINFORZI A PORTE E FINESTRE CON GETTI IN C.A.

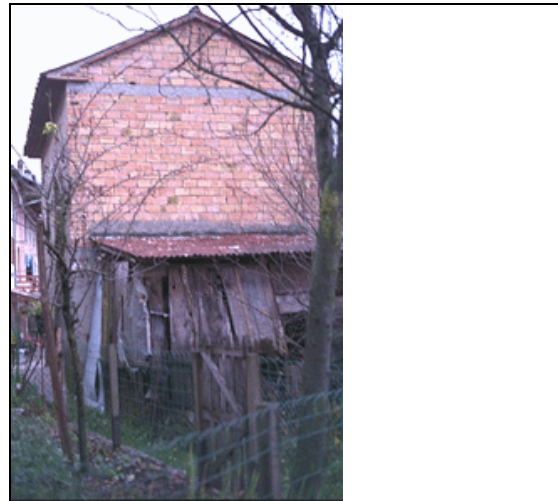
Superfetazion IL PRIMO PIANO E' STATO COMPLETAMENTE RICOSTRUITO IN MATTONI. SERIE DI TETTOIE A SUD E A OVEST DELL' EDIFICIO.

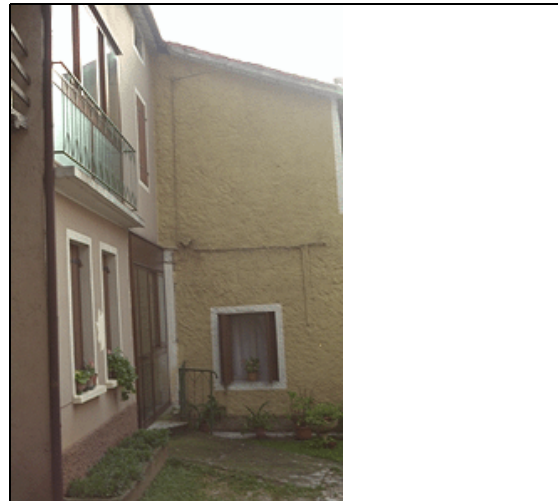
Superfetazion STANZA AL PRIMO PIANO CON AMPIA VETRATA CHIUSA IN BASSO DA RINGHIERA IN FERRO TIPO TERRAZZA. ENTRATA CHIUSA DA AMPI SERRAMENTI IN ALLUMINIO.

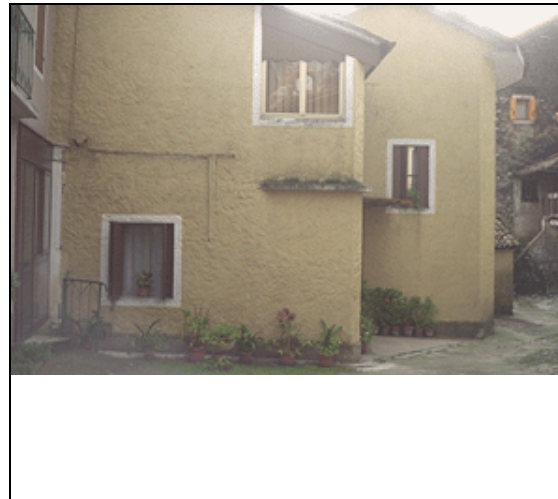
Superfetazion CASA RISTRUTTURATA NON RISPETTANDO I CANONI TRADIZIONALI. VETRATA AL PRIMO PIANO SUL LATO DELLA CORTE.

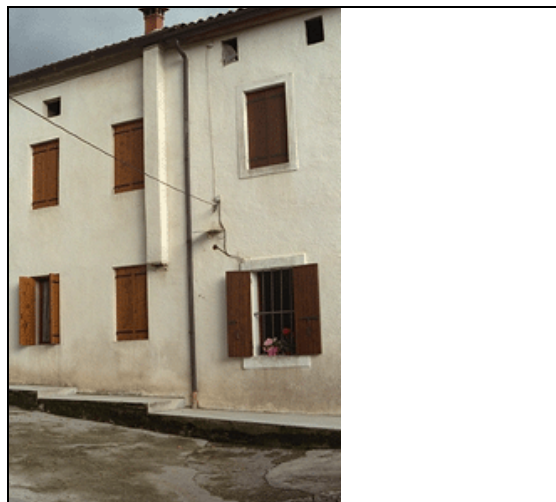
Note CASA RISTRUTTURATA , RISPETTANDO QUASI TOTALMENTE I CANONI TRADIZIONALI.
Superfetazion

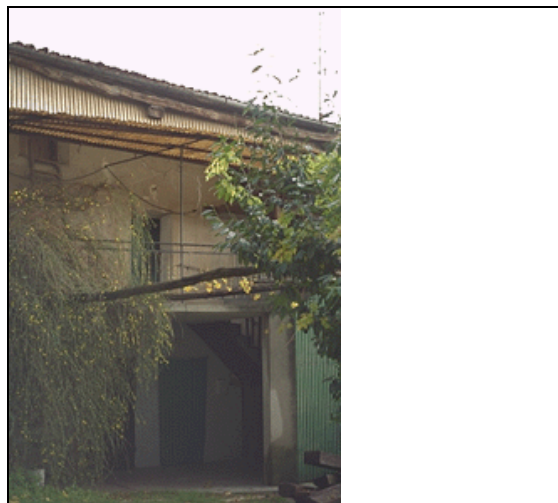
- Struttura compositiva: Tradizionale con poggioni incassati nella facciata ed ambedue le spallette in muratura, Giardino o orto privato, Stato: Sostanzialmente alterato
- Murature: In pietra eterogenea a corsi irregolari, Intonaco fino, Stato: Parzialmente alterato
- Finestre principali: Senza mazzetta di intonaco, Senza copertina paracqua, Stato: Parzialmente alterato
- Paramenti: Intonaco sulla facciata principale e pietra a facciavista sul resto, Pittura a calce bianca, Stato: Rifatto
- Scale: Scale esterne in cemento, Parapetti in altro materiale, Stato: Rifatto
- Ingresso principale: Dalla corte / giardino, Nessuna chiusura, Stato: Sostanzialmente alterato

Superfetazion IL PIOL E' STATO SOSTITUITO CON UNA SCALA IN C.A. CON RINGHIERA IN FERRO. INOLTRE VI E' UNA TETTOIA IN ONDULATO AGGETTANTE DAL TETTO E LUNGA TUTTA LA FACCIATA DELL'EDIFICIO.

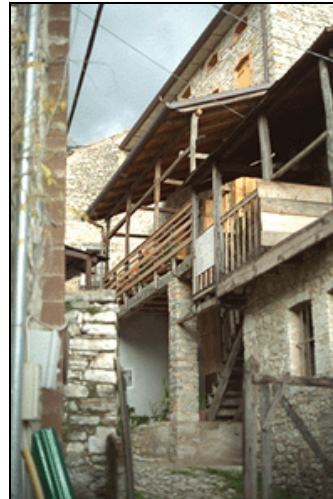
Superfetazion CASA RISTRUTTURATA RISPETTANDO I CANONI COMPOSITIVI TRADIZIONALI.

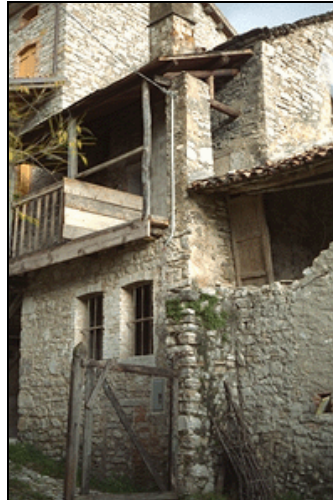
Note LA ROTONDA E' POSTA SOTTO IL PIOL.
Superfetazion FINESTRE PRINCIPALI CON INFERRIATA.

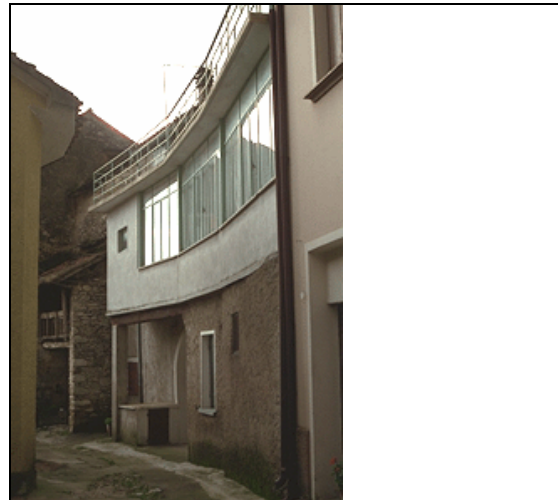
Superfetazion SUL LATO DELLA CORTE PROBABILMENTE E' STATO CHIUSO IL PIOL CON AMPIE VETRATE TRASFORMANDOLO IN UN CORRIDOIO.

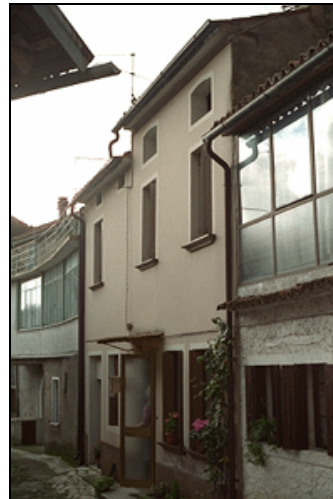
Superfetazion TETTUCCIO IN ONDULATO SOPRA LA PORTA D'INGRESSO.

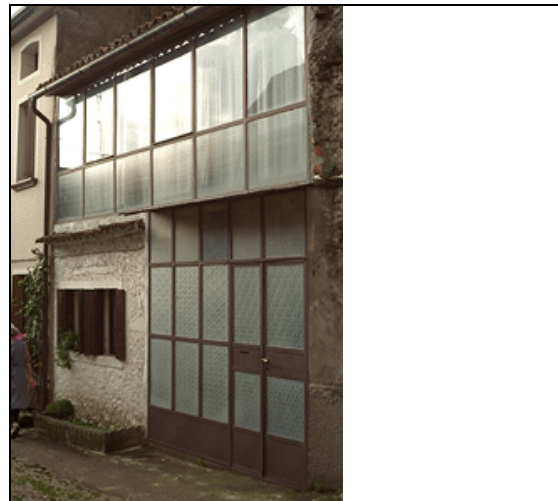
Superfetazion IL PIOL E' STATO CHIUSO CON UN'AMPIA VETRATA.

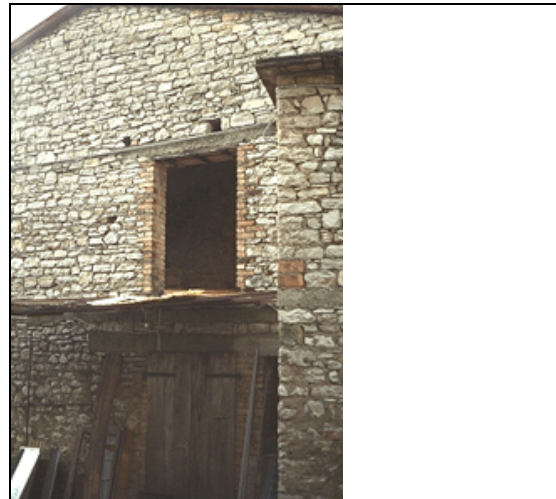
- Struttura compositiva: Tradizionale, Senza scoperto, Stato: Parzialmente alterato
- Murature: In pietra eterogenea a corsi regolari, Facciavista fugata grossolanamente, Stato: Parzialmente alterato
- Solai: Con struttura in legno e tavolato incrociato, Struttura a vista, Stato: Integro
- Copertura: A due falde con struttura in legno, Manto di copertura in coppi, Stato: Integro
- Finestre principali: Senza mazzetta di intonaco, Senza copertina paracqua, Stato: Sostanzialmente alterato
- Finestre minimali: Riquadrate in pietra, Foro libero, Stato: Integro
- Ingresso principale: Dalla corte / giardino, Nessuna chiusura, Stato: Parzialmente alterato

Superfetazion FINESTRA PRINCIPALE CON INFERRIATA, CORDOLO IN C.A SOPRA PORTE E FINESTRE.

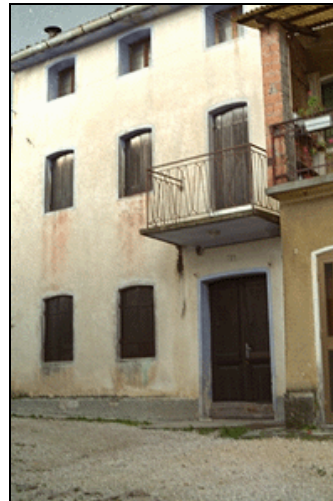
Superfetazion BALCONATA SUL LATO DELLA CORTE.

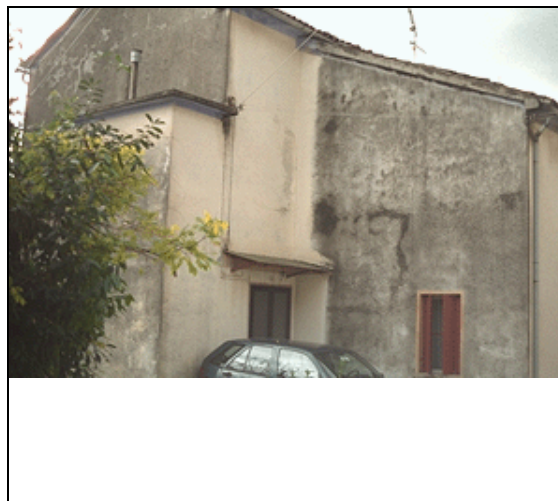
Superfetazion TETTUCCIO IN ONDULATO SOPRA LA PORTA D'INGRESSO. ALL'EDIFICIO E' STATA AGGIUNTA UNA STANZA POSTA SU TRE PIANI.

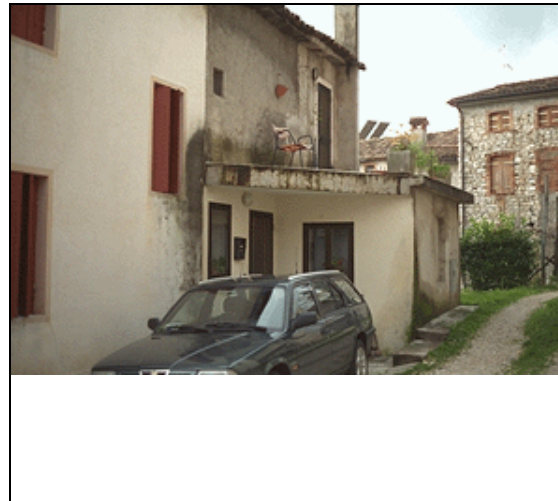
Superfetazion LA ROTONDA E' STATA RICOSTRUITA IN LATEROCEMENTO COPERTA DA SOLETTA IN C.A.

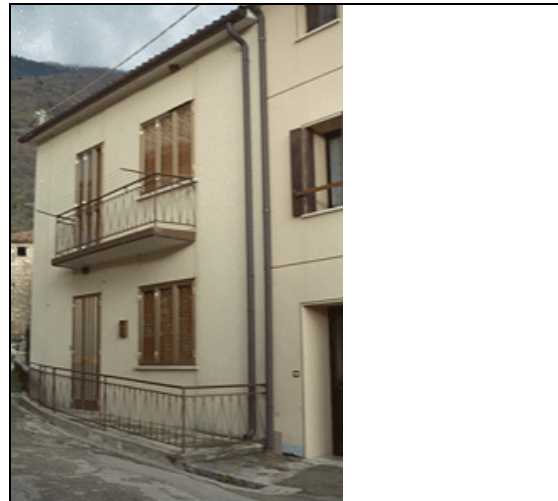
Superfetazion TERRAZZA SULLA FACCIATA PRINCIPALE. SERRAMENTI IN ALLUMINIO.-

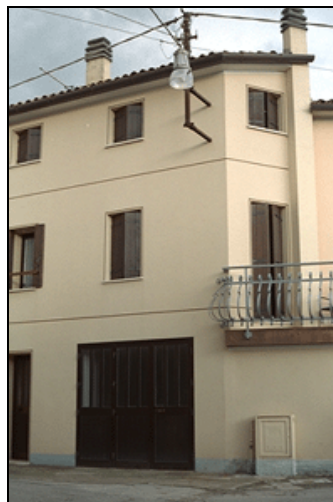
Superfetazion APERTAUNA PORTA E UN PORTONE PER L'INGRESSO AL GARAGE. TERRAZZINO.

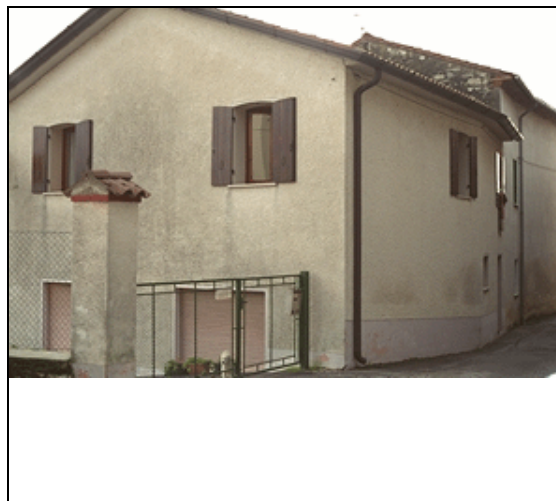
Superfetazion TERRAZZINO SUL PROSPETTO SUD. ALCUNE FINESTRE SONO CHIUSE DA SCURI E ALTRE DA PERSIANE.

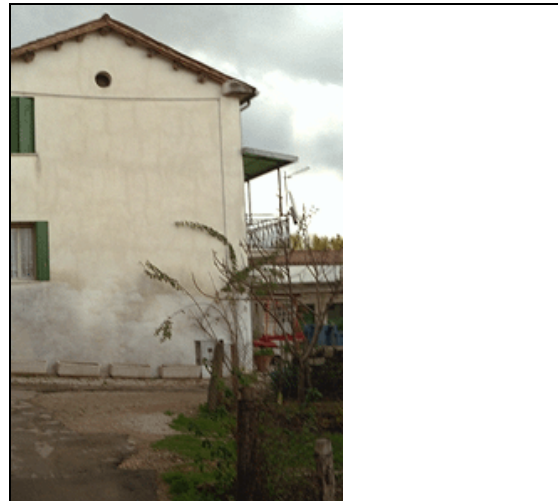
Note TROVIAMO UN ANNESSO AD UN PIANO CON COPERTURA PIANA, UN GARAGE E UN NUMERO SVARIATO DI TETTOIE.
Superfetazion TERRAZZA SUL LATO SUD RICOPERTA CON TETTOIA IN ONDULATO.

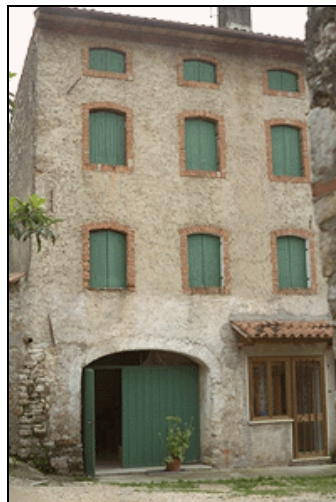
Superfetazion PORTONE DEL GARAGE IN FERRO.

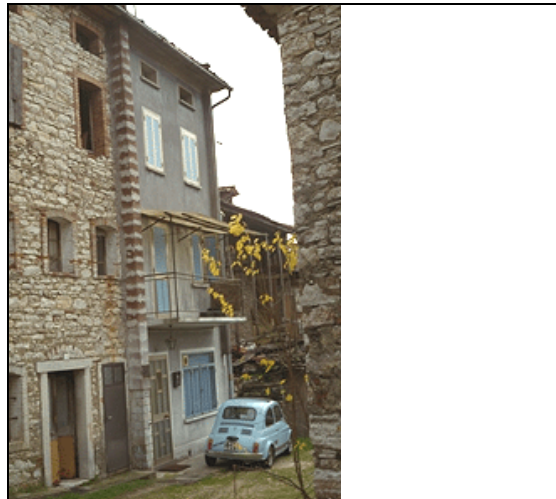
Note EDIFICIO RISTRUTTURATO DA PARECCHI ANNI NON RISPETTANDO I CANONI.
Superfetazion AMPI FINESTRONI, DOPPI VETRI, TETTuccio IN ONDULATO SOPRA LA TERRAZZA IN C.A.

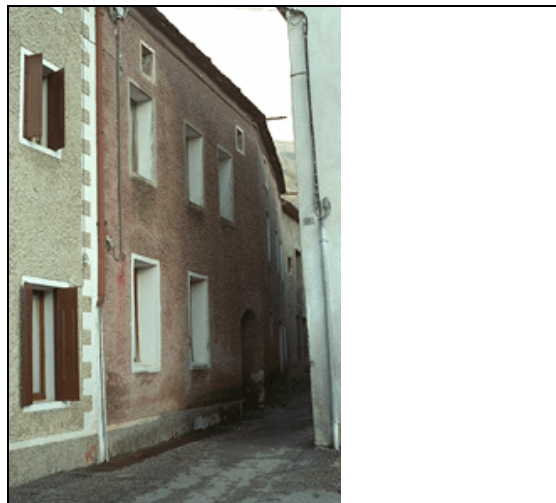
Note IL TETTO HA IL MANTO DI COPERTURA PARTE IN COPPI E PARTE IN PIETRA.
Superfetazion SCALA ESTERNA IN C.A SUL LATO DELLA CORTE.

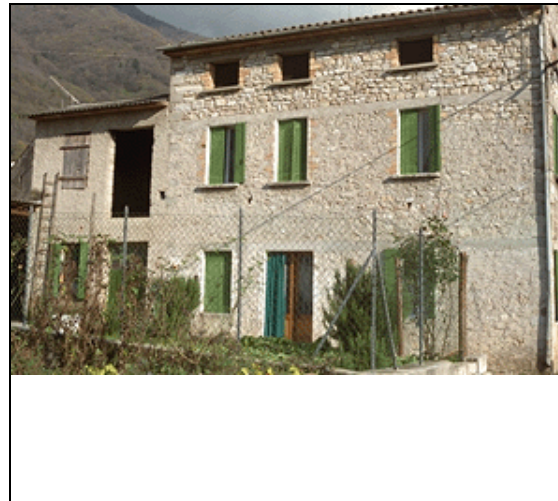
Superfetazion FINESTRE AMPLIATE ANCHE SE DI POCO SUL PROSPETTO SUD. CORDOLO IN C.A. DI RINFORZO ALLA STRUTTURA.

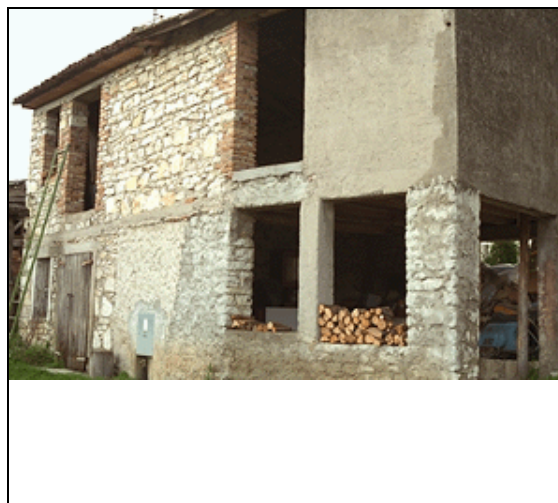
Note	PORTICO CON DUE COLONNE IN PETRA CON ALL'INTERNO UN ANTICO POZZO ANCH'ESSO IN PIETRA.
Superfetazion	L'EDIFICIO PRESENTA NUMEROSE SUPERFETAZIONI QUALI: FINESTRE CON INFERRIATE, PARTI DI EDIFICIO RIFATTE E INTONACATE....

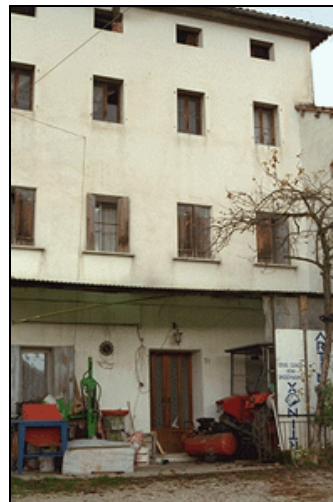
Superfetazion TETTOIA IN ONDULATO.

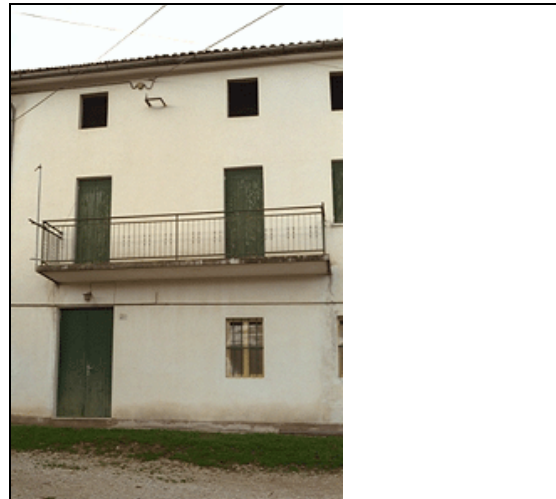
Superfetazion AMPIA TERRAZZA SULLA FACCIATA PRINCIPALE. FINESTRE CON INFERRIATE.

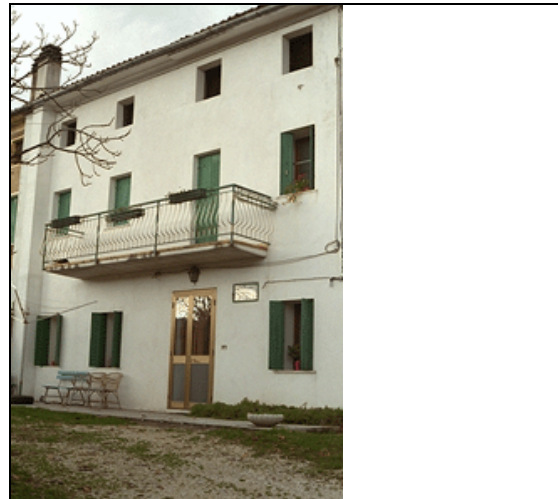
Superfetazion TERRAZZA IN C.A. SULLA FACCIATA PRINCIPALE.

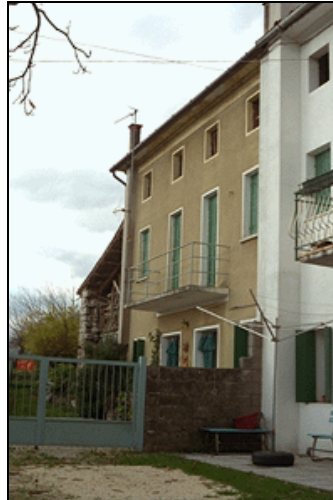
Note TETTOIA SUL LATO OVEST DELL' EDIFICIO.
Superfetazion TERRAZZA SULLA FACCIATA PRINCIPALE. SERRAMENTI IN ALLUMINIO.

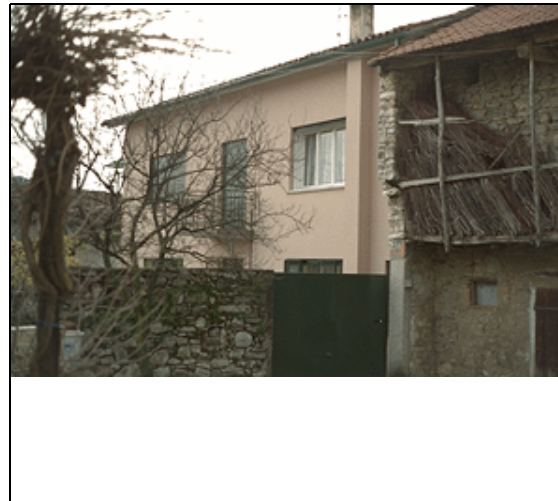
Superfetazion TERRAZZA IN C.A SOPRA LA PORTA D' INGRESSO. AMPIE FINESTRE CON PERSIANE. PORTONE IN FERRO D'ACCESSO AL GIARDINO.

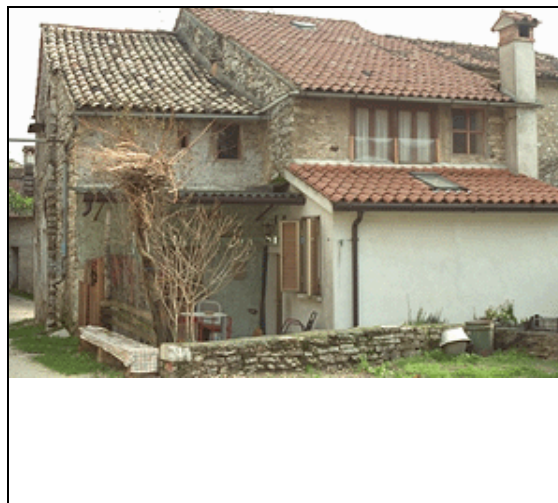
Superfetazion PORTE E FINESTRE IN ALLUMINIO. AMPLIAMENTO DELL'EDIFICIO A OVEST.

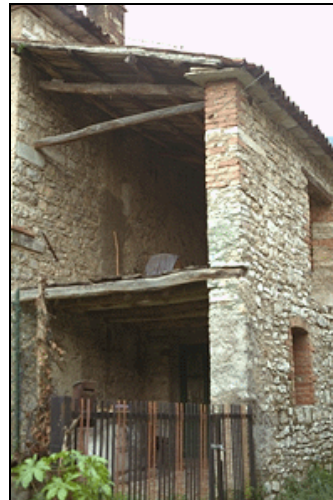
Superfetazion L'EDIFICIO HA AL PIANO TERRA UN SOTTOPORTICO DAL QUALE SI ACCEDE ALL'ABITAZIONE, IL PRIMO PIANO E' PRIVO DELLA FACCIATA PRINCIPALE.

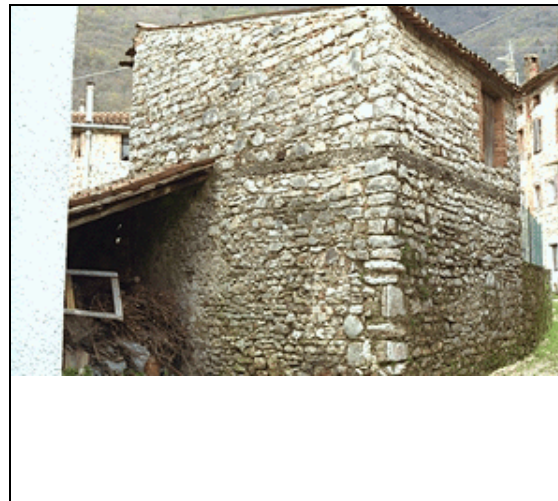
Note PICCOLA TETTOIA CON STRUTTURA IN LEGNO E COPERTURA IN COTTO APERTA SUL DAVANTI.
Superfetazion CORDOLO IN C.A. TETTOIA SPORGEENTE SUL LATO NORD.

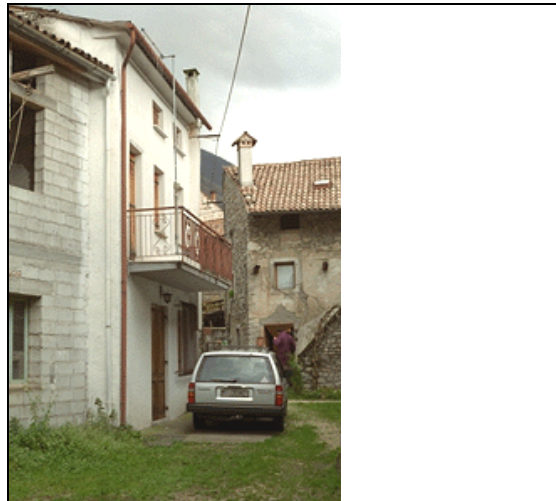
Note EDIFICIO RISTRUTTURATO
Superfetazion TERRAZZA IN C.A CON RINGHIERA IN FERRO, AL PIANO PRIMO CHE COPRE TUTTA LA FACCIATA .

Norma puntuale
 Obbligo di rifacimento delle terrazze come da NTA

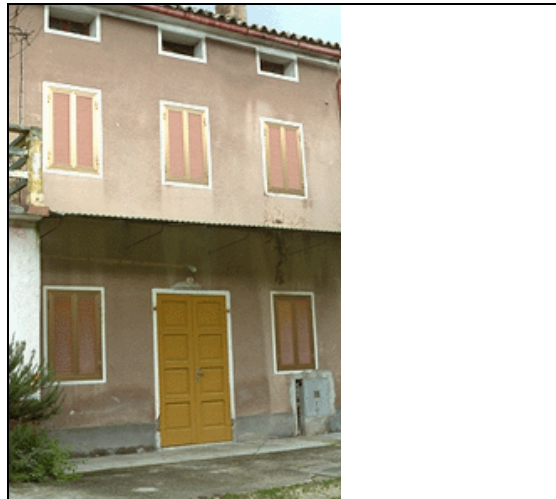
Superfetazion TETTOIA IN ONDULATO SU TUTTA LA FACCIATA.

Norma puntuale
obbligo di rimozione della tettoia

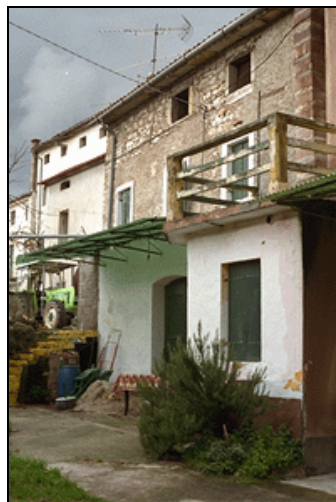
Superfetazion TETTUCCIO IN ONDULATO SOPRA LA PORTA D'INGRESSO. ROTONDA CON COPERTURA PIANA CHE FA DA TERRAZZO, RINGHIERE IN FERRO.

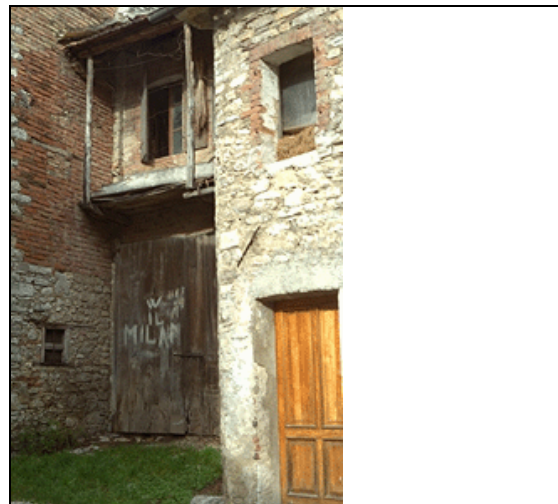
Note PARTE DEL PIOL E' CROLLATO.
Superfetazion AMPIO PORTONE D'INGRESSO AL PIANO TERRA IN LEGNO CIECO.

Norma puntuale
 Obbligo di ricostruzione del piol

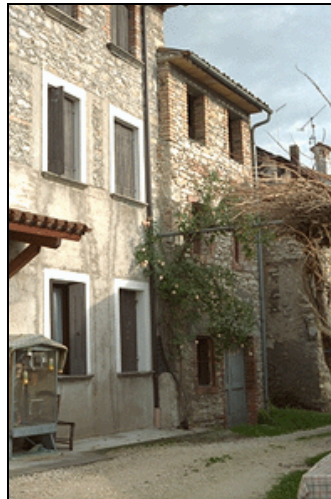
Superfetazion CORDOLI IN C.A. RIFATTO LO SPORTO DEL TETTO.

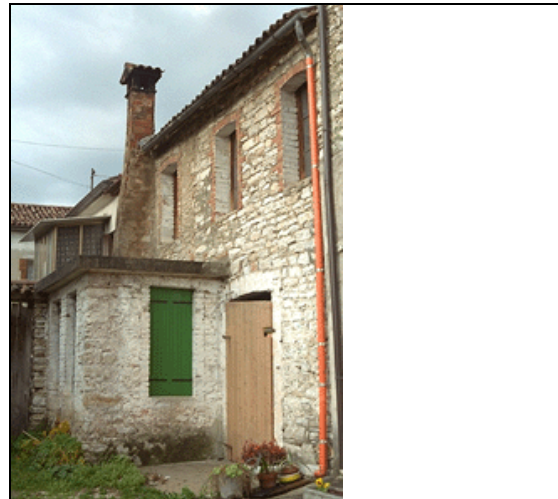
Note LA ROTONDA HA IL TETTO PIANO.
Superfetazion

Norma puntuale
 Obbligo di realizzare una copertura in coppi per la rotonda

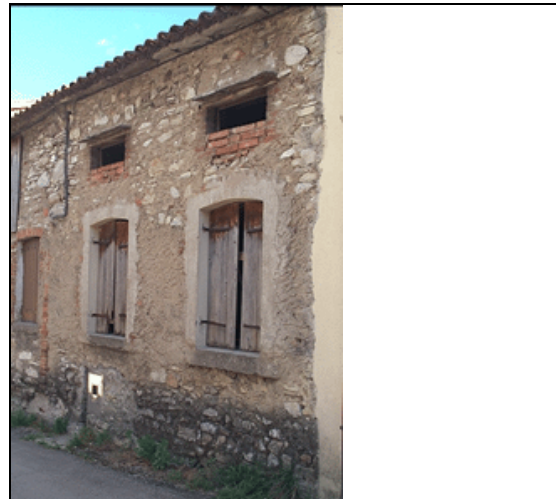
Superfetazion TERRAZZINO CHIUSO DA SERRAMENTI ALLUMINIO.

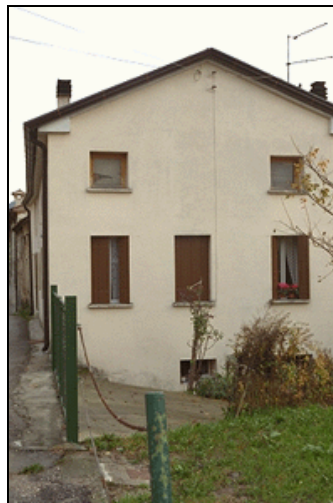
Superfetazion SERRAMENTI DELLE PORTE IN ALLUMINIO.

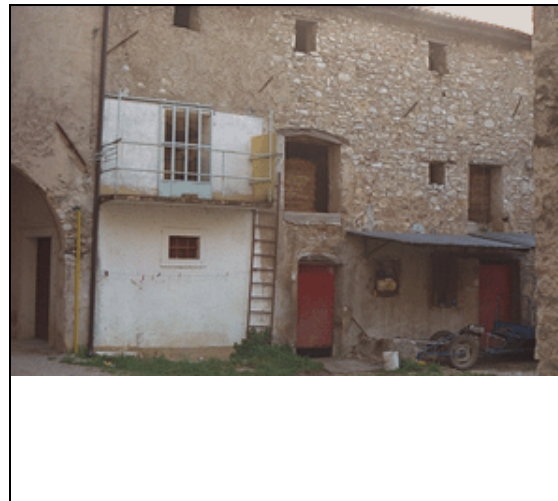
Superfetazion TERRAZZA SUL LATO DELLA CORTE, E AMPIE FINESTRE CON PERSIANE SULLA FACCIATA INVIA CARPENE'.

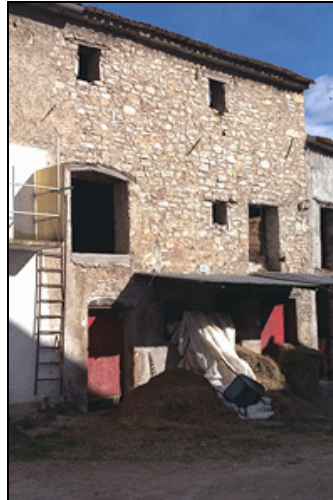
Note EDIFICIO ADIBITO A STALLA CON FIENILE.
Superfetazion TETTOIA IN LAMIERA SULLA CORTE INTERNA.

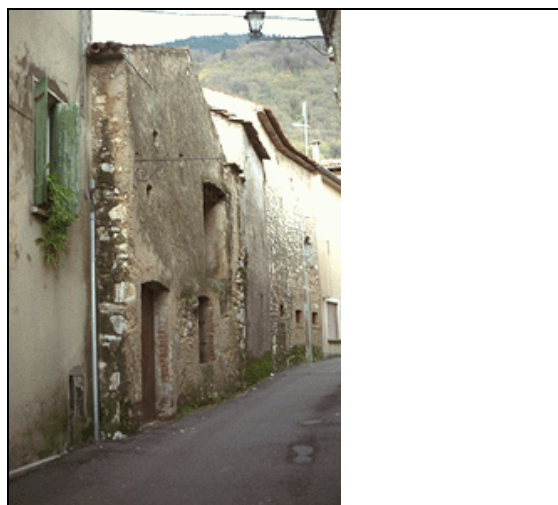
Superfetazion PORTONE D'INGRESSO AL PIANO TERRA IN FERRO,

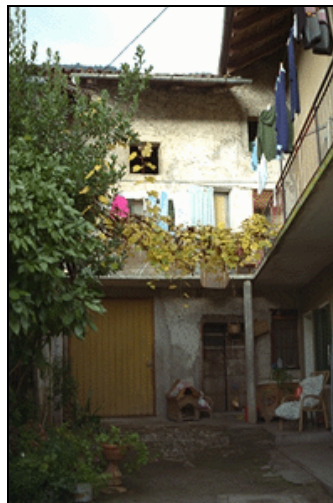
Superfetazion L'ORIGINARIO PIOL E' STATO SOSTITUITO DA UNA TERRAZZA COPERTA DAL TETTO AGGETTANTE.

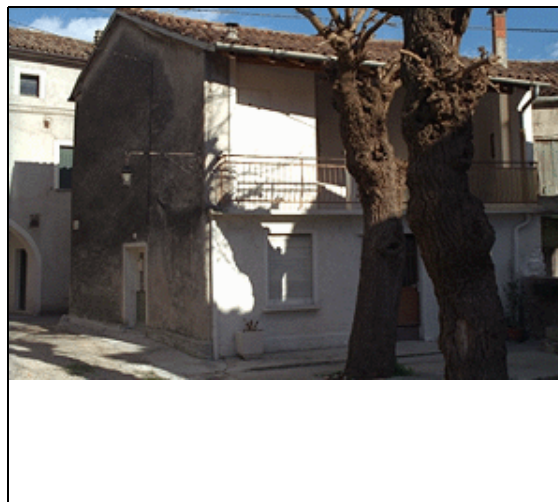
- Struttura compositiva: Tradizionale con poggiori incassati nella facciata ed ambedue le spallette in muratura, Corte comune, Stato: Sostanzialmente alterato

Superfetazion IL PIOL E' STATO CHIUSO CREANDO DUE STANZE. FINESTRE CON PERSIANE SUL LATO DELLA CORTE, RIQUADRATE IN PIETRA E COTTO SUL LATO DELLA STRADA.

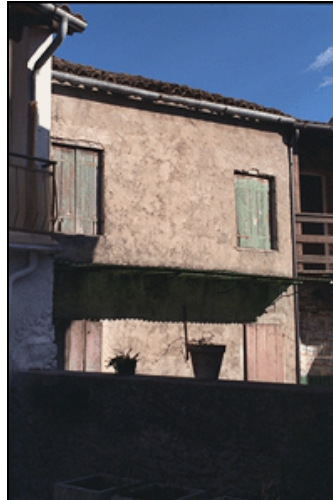
Superfetazion TETTUCCIO IN ONDULATO CON STRUTTURA IN FERRO SOPRA LA PORTA D'INGRESSO SUL LATO DELLA CORTE.

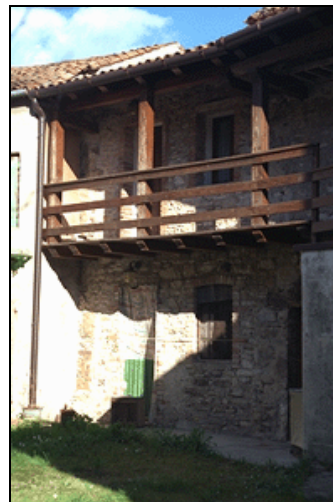
Superfetazion IL PIOL E LA PARTE AGGETTANTE DEL TETTO CHE LO RICOPRE E' STATO RIFATTO.

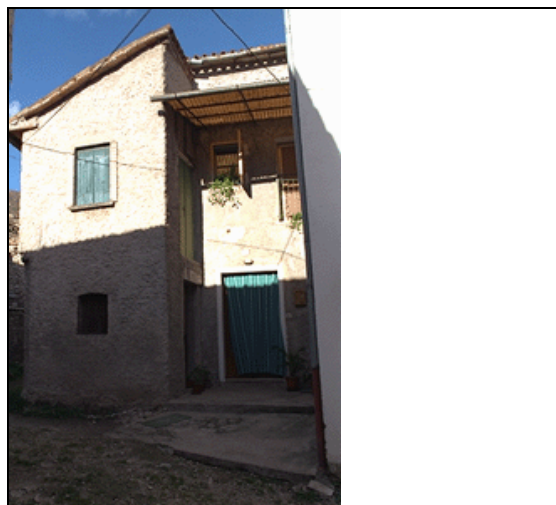
Note	FINENTRE SIA RIQUADRATE IN COTTO CHE IN PIETRA.
Superfetazion	L'EDIFICIO PRESENTA MOLTE SUPERFETAZIONI QUALI: TETTuccio SOPRA LA PORTA D'INGRESSO, SERRAMENTI IN ALLUMINIO, CHIUSURA DEL PIOL.

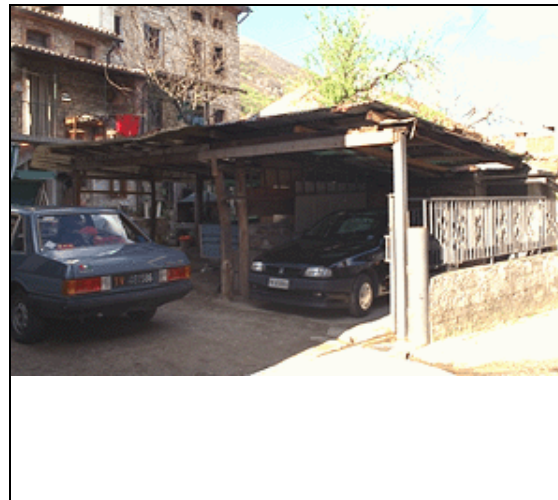
- Struttura compositiva: Edificio di nuova costruzione, Giardino o orto privato, Stato: Integro
- Murature: In pietra eterogenea a corsi irregolari, Facciavista fugata grossolanamente, Stato: Integro
- Copertura: In laterocemento, Manto di copertura di materiali incongrui, Stato: Integro
- Ingresso principale: Dalla corte / giardino, Cancellò in ferro, Stato: Parzialmente alterato

Note PICCOLO EDIFICIO LA CUI DESTINAZIONE ORIGINARIA ERA QUALLA DI WC CON ANNESSA CONCIMAIA.
Superfetazion TETTOIA IN ONDULATO CON STRUTTURA IN FERRO.

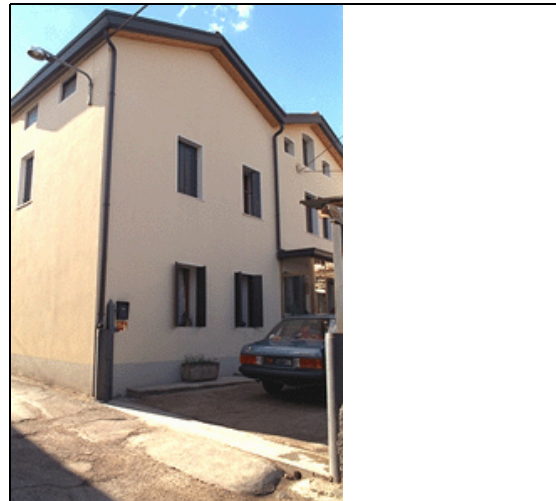
Note	COPERTURA A DUE FALDE PARALLELE.
Superfetazion	ENTRATA CHIUSA DA VETRATA E SERRAMENTI IN VETRO E ALLUMINIO. EDIFICIO AMPLIATO LATERALMENTE MEDIANTE AGGIUNTA LOCALE ACCESSORIO.

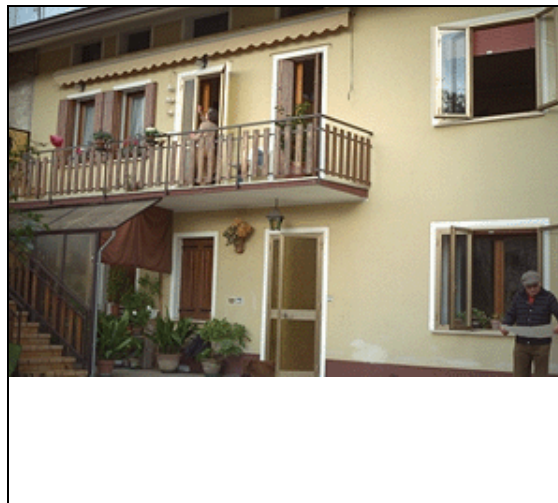
Superfetazion AMPLIATO L'EDIFICIO AGGIUNGENDO UN GARAGE. TERRAZZA IN C.A.

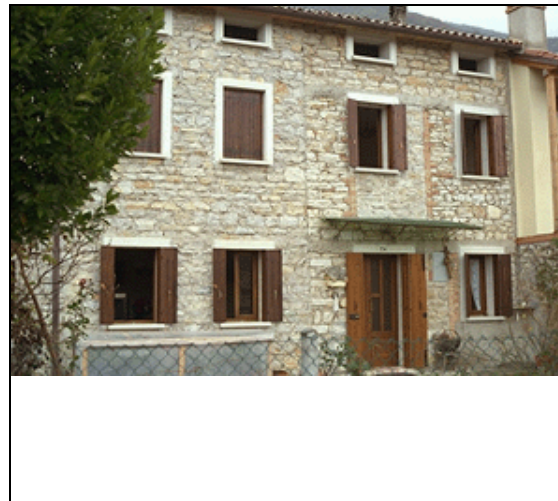
Superfetazion EDIFICIO RESTAURATO RISPETTANDO QUASI TOTALMENTE I CANONI.

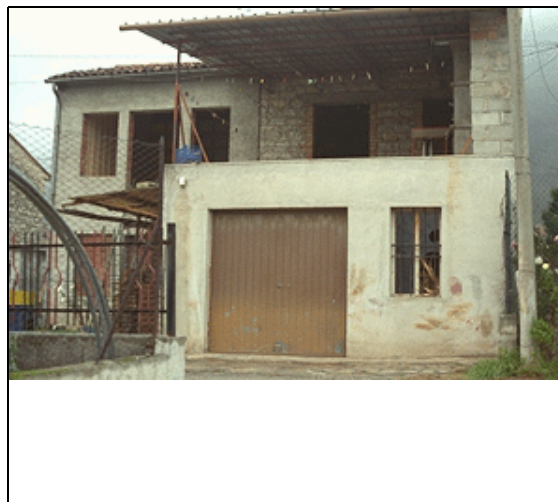
Superfetazion L'EDIFICIO E' STATO AMPLIATO CON UNA STRUTTURA COSTRUITA IN LATERIZIO. INOLTRE VI E' UNA TETTOIA CHE RICOPRE UNA TERRAZZA IN C.A.

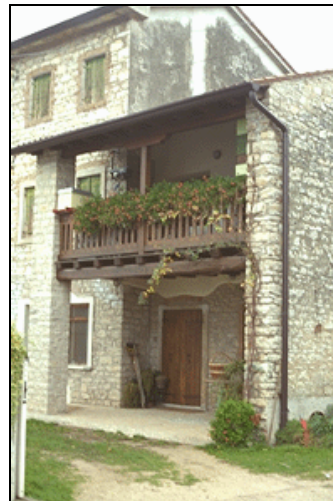
- Struttura compositiva: Tradizionale con poggiori incassati nella facciata ed una spalletta in muratura, Giardino o orto privato, Stato: Integro
- Murature: In pietra eterogenea a corsi irregolari, Facciavista fugata grossolanamente, Stato: Integro
- Copertura: In laterocemento, Manto di copertura in coppi, Stato: Rifatto
- Piol: Struttura totalmente in legno, Ringhiere a correnti orizzontali in legno, Stato: Rifatto
- Finestre principali: Con stipiti e piattabanda in cotto, Senza copertina paracqua, Stato: Parzialmente alterato
- Finestre minimali: Riquadrate in cotto, Foro libero, Stato: Integro
- Paramenti: Intonaco solamente parziale, Grezzo, Stato: Rifatto
- Camini: Camini moderni, Canna fumaria interna, Stato: Rifatto
- Ingresso principale: Dalla corte / giardino, Cannello in ferro, Stato: Parzialmente alterato

Note EDIFICIO RISTRUTTURATO RISPETTANDO I CANONI.
Superfetazion

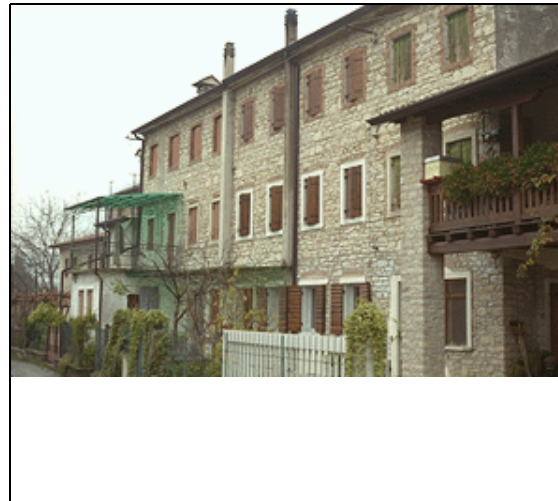
Superfetazion PICCOLA TETTOIA IN ONDULATO. LA ROTONDA ORIGINARIAMENTE CON COPERTURA IN COPPI ORA HA COPERTURA PIANA CON TERRAZZA. SUL LATO NORD SONO STATE CHIUSE DELLE FINESTRE.

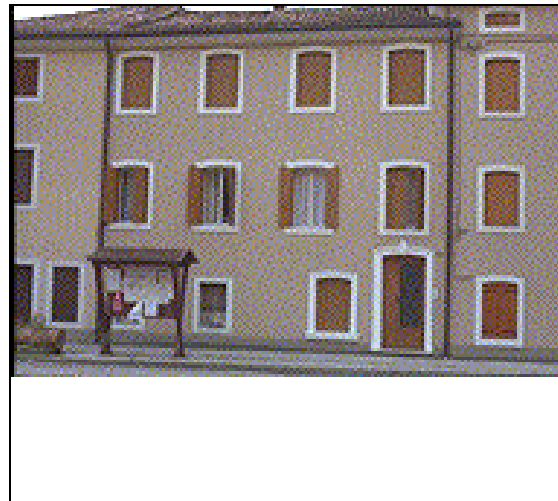
Note STANZA DI PROPRIETA' AL SECONDO PIANO DELL'EDIFICIO SUL MAPPALE 144 E DEL L229B.
Superfetazion TERRAZZA CON SOLETTA IN C.A E RINGHIERA IN FERRO, TETTuccio IN ONDULATO SOPRA LA PORTA D'INGRESSO.

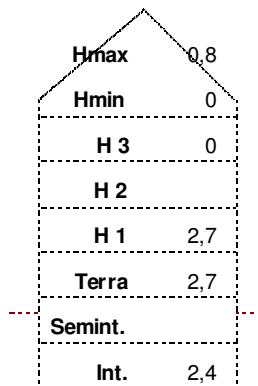
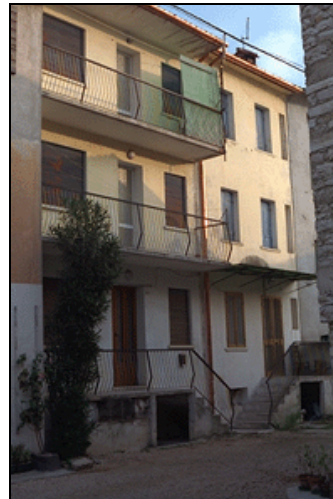
- Struttura compositiva: Tradizionale,Corte comune, Stato:Sostanzialmente alterato
- Murature: In pietra eterogenea a corsi irregolari,Intonaco fino, Stato:Parzialmente alterato
- Copertura: In laterocemento,Manto di copertura in coppi, Stato:Rifatto
- Finestre principali: Con mazzetta di intonaco,Senza copertina paracqua, Stato:Rifatto
- Paramenti: Intonaco su tutte le facciate,Pittura colorata, Stato:Parzialmente alterato
- Camini: Con copertura a due falde in cotto,Canna fumaria interna, Stato:Parzialmente alterato
- Ingresso principale: Dalla corte / giardino,Nessuna chiusura, Stato:Parzialmente alterato

Note L'ORIGINARIO PIOL E' STATO SOTTITUITO CON TERRAZZE
Superfetazion AMPIE FINESTRECON PERSIANE SUL LATO DELLA CORTE, TERRRAZZE SU TUTTI I PIANI.

Norma puntuale
 E' concessa la facoltà di ripristinare il piol

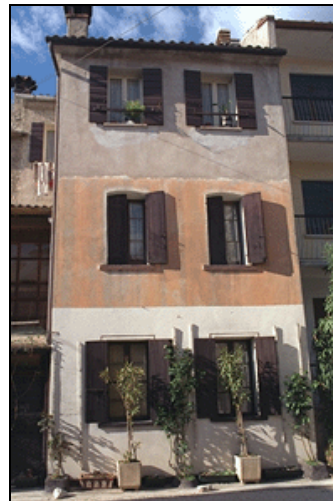
Superfetazion IL SECONDO PIANO E' STATO RECENTEMENTE RICOSTRUITO.

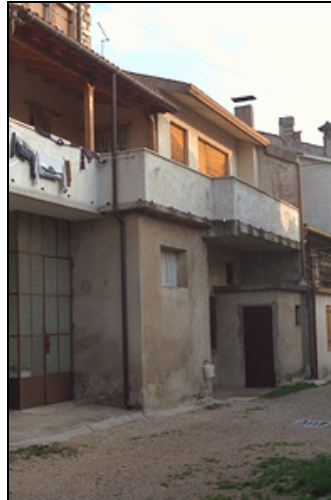
Note**Superfetazion** TERRAZZE IN MURATURA

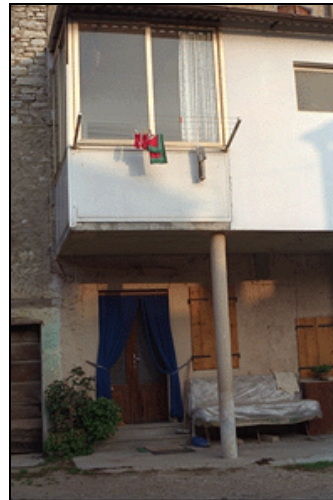
Superfetazion IL PIOLE' STATO SOSTITUITO DA UNA TERRAZZA CHIUSA DA VETRATE.

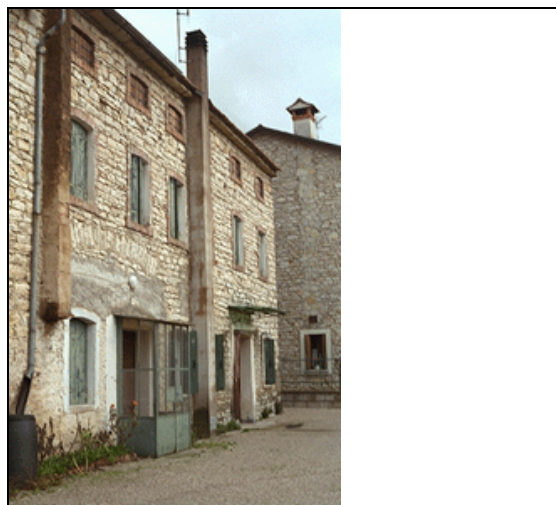
Superfetazion I DUE INGRESSI PRESENTANO: IL PRIMO UNA TETTOI A IN ONDULATO ED IL SECONDO E' STATO CHIUSO DA SERRAMENTI IN VETRO E ALLUMINIO.

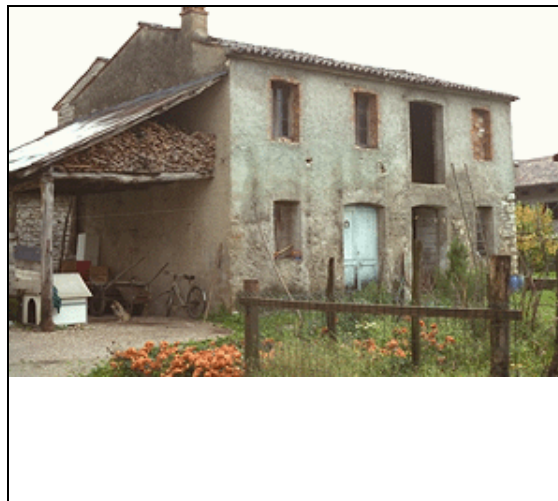
Note EDIFICI ADIBITO A RIPOSTIGLIO.
Superfetazion SUL LATO NORD TETTOIA CON STRUTTURA IN LEGNO E COPERURA IN LAMIERA.

Norma puntuale
 Obbligo di realizzare una copertura a due falde

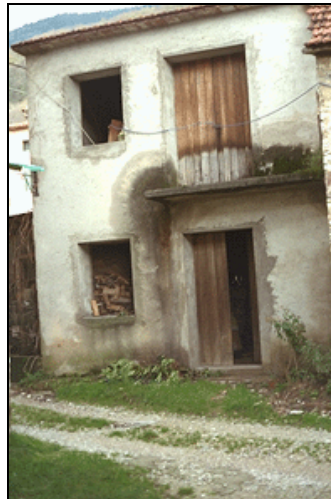
Superfetazion CASA CON SUPERFETAZIONI QUALI AMPIE FINESTRE E UN PICCOLO TERRAZZINO SOPRA LA PORTA D'INGRESSO.

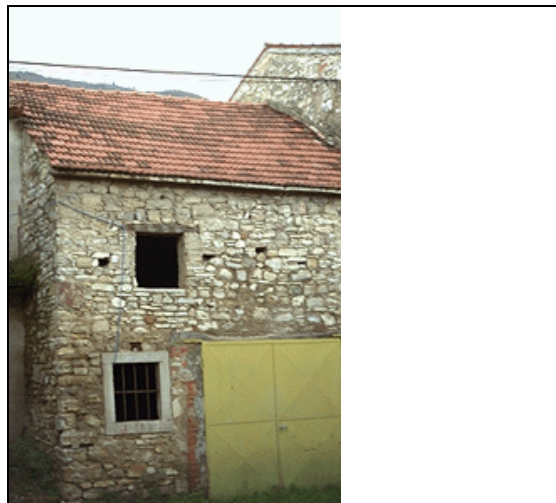
Superfetazion PORTONE IN FERRO CON TREVE IN LEGNO.

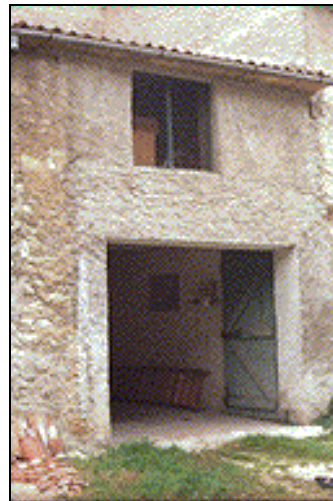
Superfetazion AMPIA FINESTRA AL PIANO TERRA. GARAGE AL PIANO TERRA.
