N. Edificio	<i>Epoc</i>	Prima del 1850	<i>Stato</i>	Rudere	<i>Via/Piazza</i>	<i>Civico</i>	<i>Foglio</i>	<i>Mapp Sub</i>
B016	<i>Tipologi</i>	A schiera	<i>Sup. Coperta m</i>	72	Selve	0	8	0578
<i>Isolato</i>	<i>Modalità d'uso</i>	Non utilizzato	<i>Altezza m.</i>	7,5				
(1018)	<i>Destinazion</i>	Altro						
	<i>Proprietari</i>	GANDIN

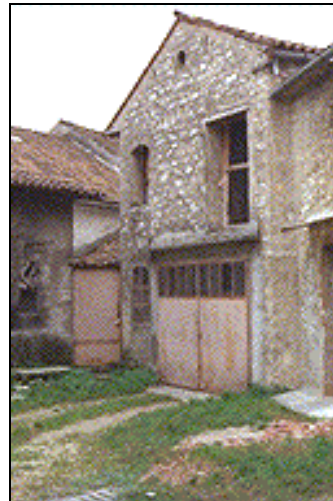
Superfetazion L'EDIFICIO PRESENTA NOTEVOLI SUPERFETAZIONI QUALI: PORTONE IN FERRO, SOLETTA IN C.A. SOPRA IL PORTONE, CANNA FUMARIA RIFATTA, CHIUSE DUE FINESTRE.

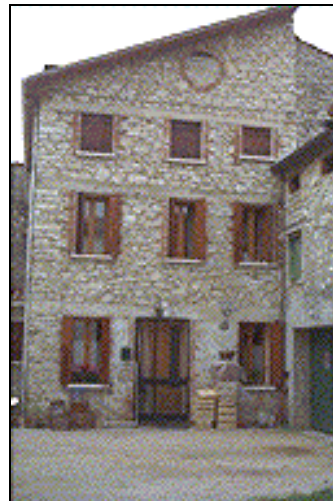
Superfetazion E' STATA CHIUSA UNA FINESTRA CIRCOLARE MINIMALE .

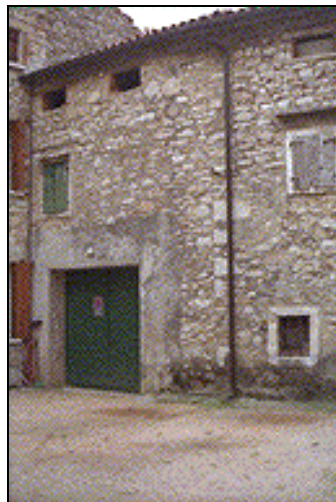
Superfetazion E' STATO APERTO UN PORTONE IN FERRO PER CONSENTIRE L'ACCESSO AL GARAGE.

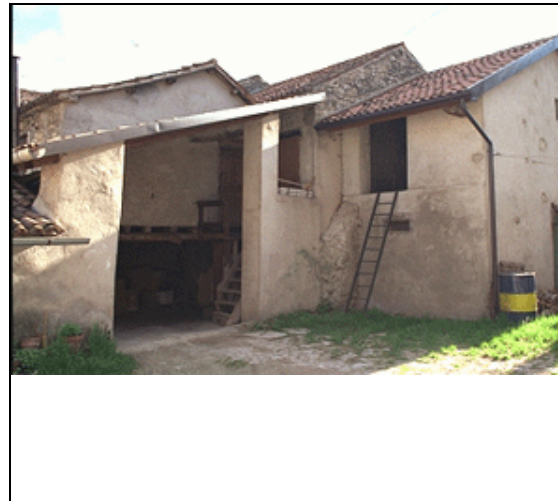
Note**Superfetazion** TETTOIA SUL LATO NORD.

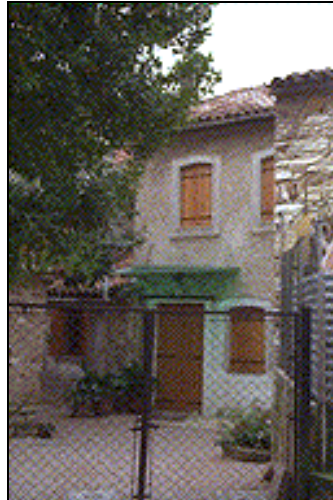
Superfetazion TETTUCCIO IN ONDULATO SOPRA LA PORTA D'INGRESSO.

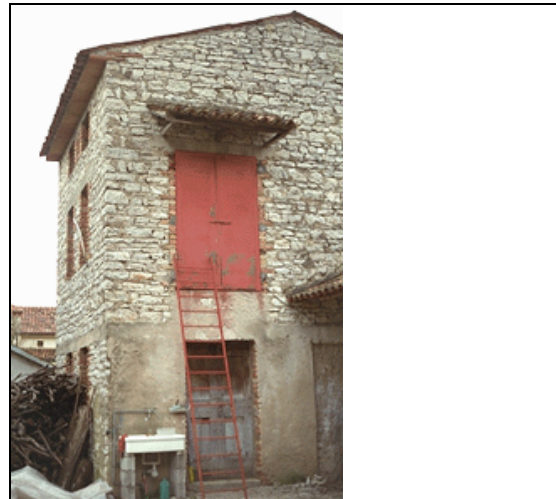
Superfetazion TETTOIA SOPRA IL PORTONE CON SERRAMENTO IN FERRO POSTO AL PRIMO PIANO.

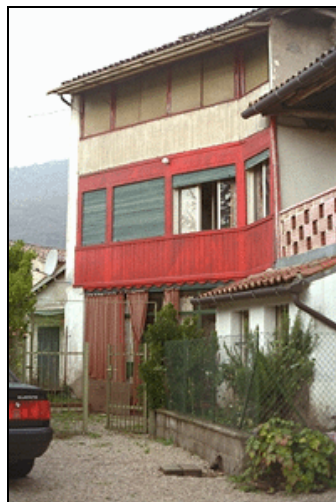
Superfetazion L'EDIFICIO E' STATO AMPLIATO AGGIUNGENDO UNA STANZA CON COPERTURA AD UNA FALDA (h. max 3.00, h min.2.40).

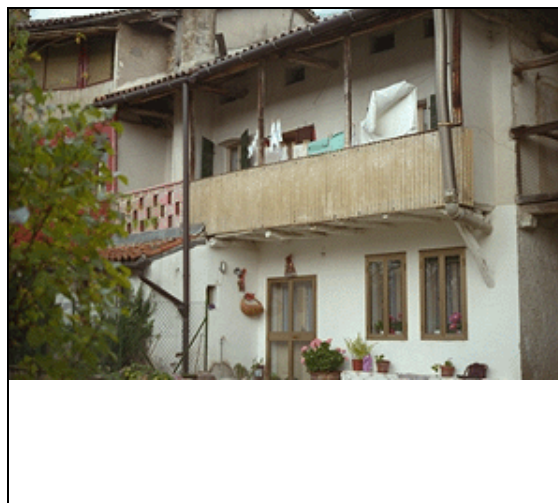
Superfetazion ACCESSO ALLA CORTE ATTRAVERSO UN SOTTOPORTICO CON PORTONE IN FERRO. RINGHIERA DEL PIOL PARTE IN ONDULATO E PARTE IN FORATTINI.

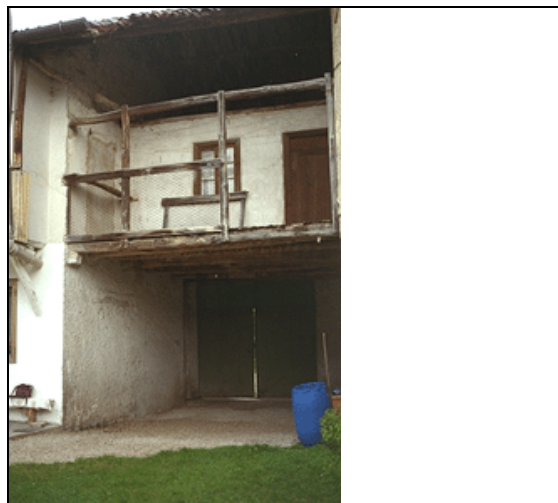
Note AFFRESCO SOTTO IL PORTICO.
Superfetazion ACCESSO ALLA CORTE ATTRAVERSO UN SOTTOPORTICO CON PORTONE IN FERRO.

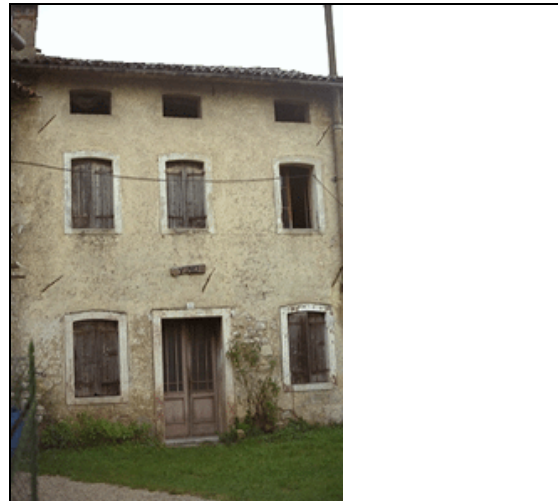
Superfetazion PORTONE DI ACCESSO ALLA CORTE IN FERRO.

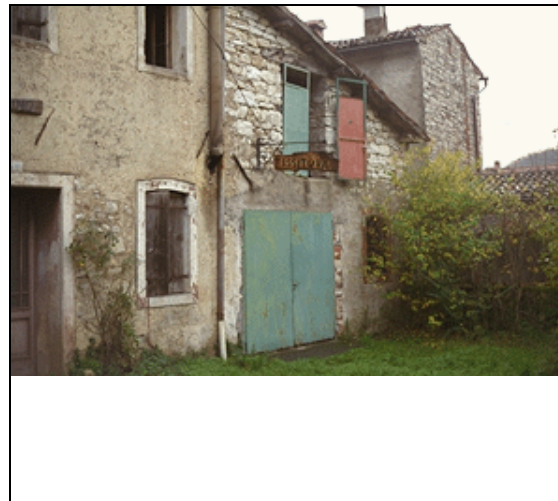
Superfetazion PORTONE IN FERRO AL PIANO TERRA E TRAVE IN C.A SOPRA IL PORTONE AL PRIMO PIANO.

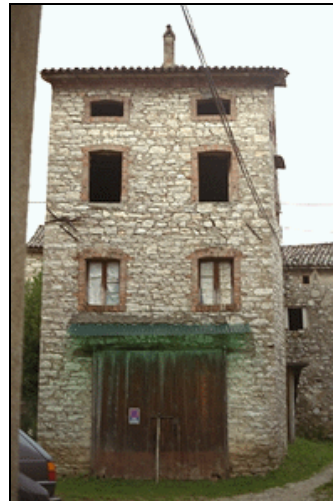
Superfetazion TETTUCCIO IN ONDULATO SOPRA IL PORTONE D'INGRESSO.CAMINO ATIPICO.

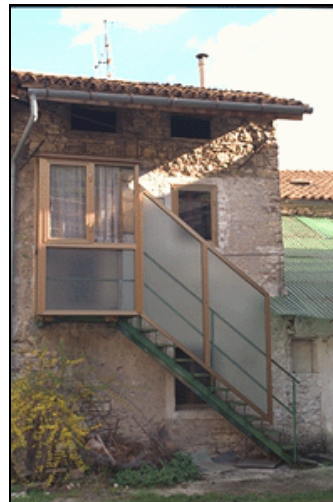
Superfetazion PICCOLO EDIFICIO CON COPERTURA AD UNA FALDA IN ONDULATO.

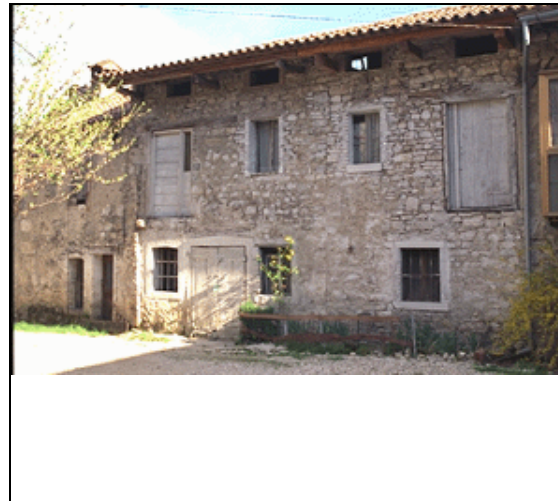
Superfetazion E' STATA COSTRUITA UNA SCALA ESTERNA IN FERRO CHIUSA DA SERRAMENTI IN VETRO E ALLUMINIO.

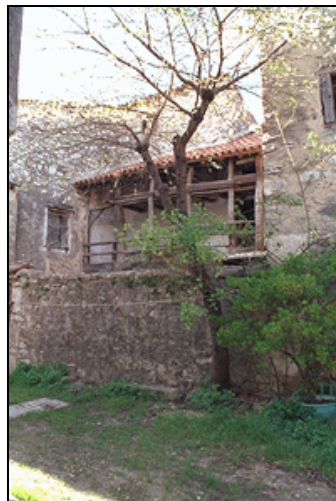
Note TRAVE IN LEGNO SOPRA LA PORTA D'INGRESSO VERSO LA CORTE.
Superfetazion

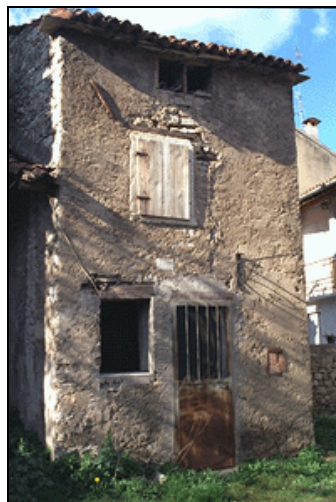
Superfetazion LA PORTA D'INGRESSO E LA FINESTRA AL PINO TERRA SONO STATE INGRANDITE.

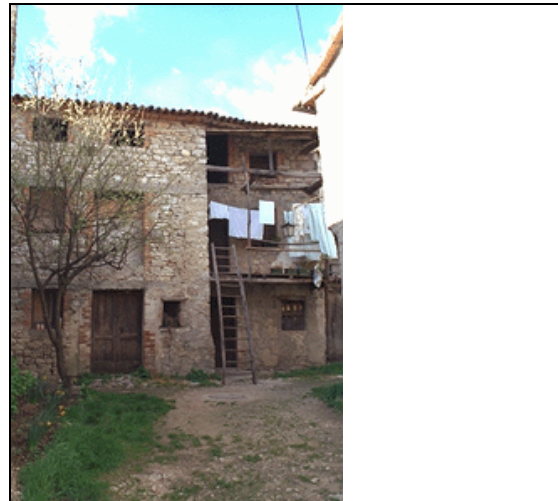
Note LE FINESTRE SONO STATE RIFATTE IN COTTO. IL PIOL COPRE SOLO META' DELL'EDIFICIO.
Superfetazion SONO STATI FATTI DEI CORDOLI IN C.A. DI RINFORZO DELL'A STRUTTURA CHE CORRONO LUNGO TUTTO IL PERIMETRO DELL'EDIFICIO .

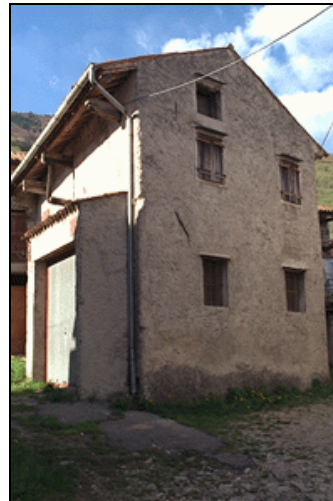
Superfetazion COPERTINE PARACQUA IN LAMIERA. AMPLIATO L'EDIFICIO AGGIUNGENDO UNA PICCOLA PARTE AGGETTANTE CON PORTONE IN FERRO PER ACCESSO GARAGE.

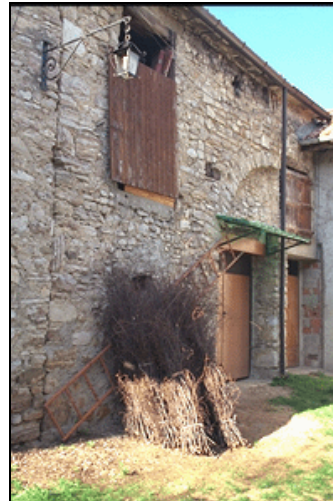
Superfetazion PORTONE CON TRAVE IN C.A.

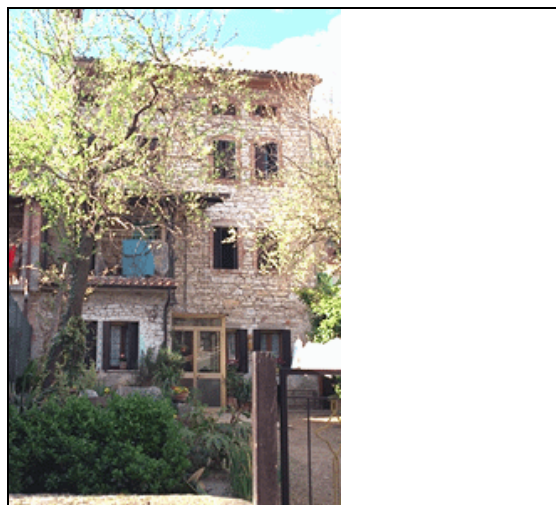
Superfetzung LA RORONDA A PIANTA RETTANGOLARE E' STATA TRASFORMATA IN UNA CUCINA CON COPERTURA PIANA SULLA QUALE C'E' UNA TERRAZZA COPERTA DA TETTOIA IN FERRO.

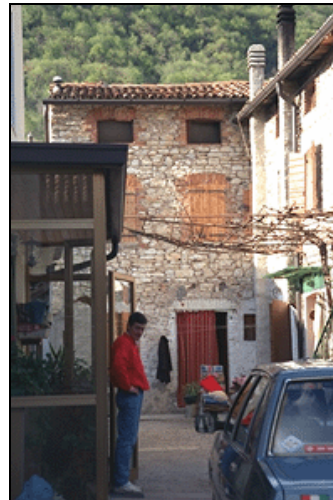
Superfetazion TETTUCCIO IN ONDULATO SOPRA LA PORTA D'INGRESSO AL PIANO PRIMO.

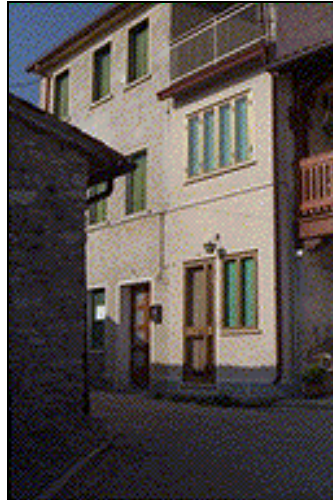
Superfetazion COPERTURA PIANA. SERRAMENTI IN ALLUMINIO, FINESTRE CON PERSIANE.

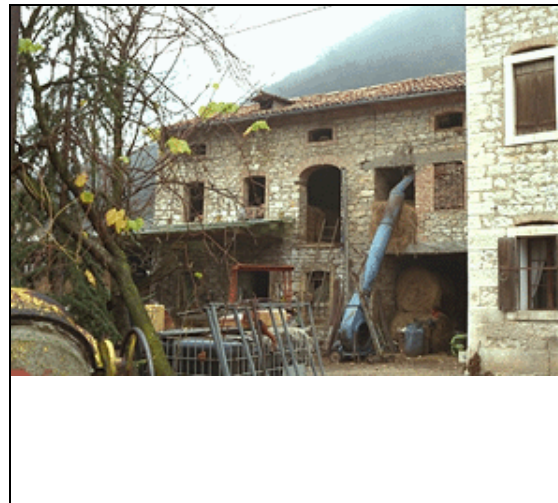
Superfetazion Tettoia in lamiera aggiunta sul fronte principale

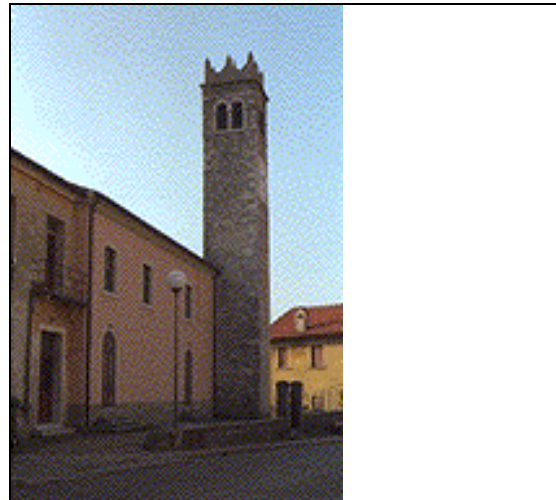
Note	CHIESA PARROCCHIALE
Superfetazion	CENTRALE TERMICA ESTERNA

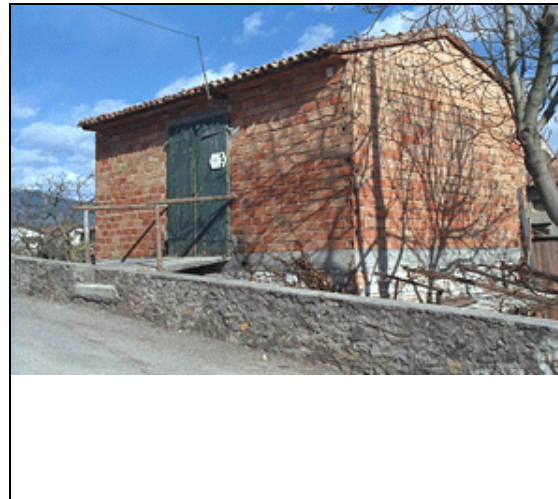
- Murature: In laterizio, Facciavista fugata grossolanamente, Stato: Sostanzialmente alterato

Note Annesso rustico di pessimo impatto sull'ambiente

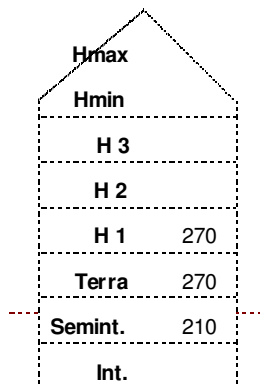
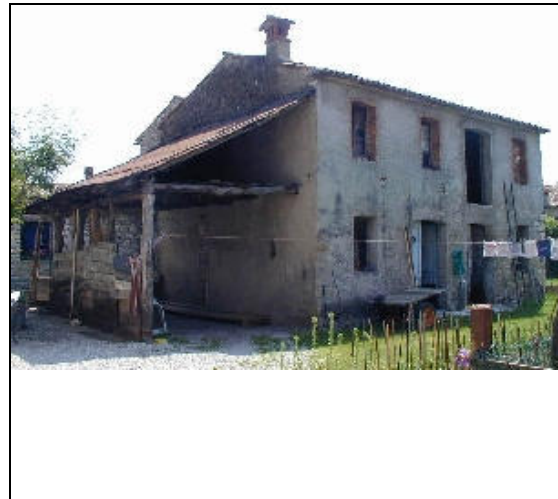
Elementi compositivi**Note****Superfetazion** Tettoia delle dimensioni di 4*7*3 mc.

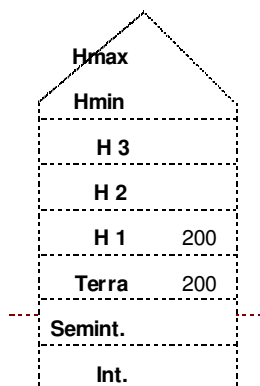
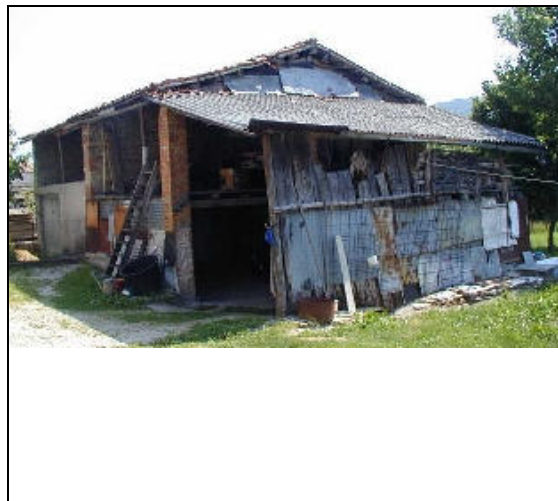
Note Annesso delle dimensioni di 3*10*3 mc.
Superfetazion Tettoia adibita a ricovero attrezzi (3,5*8*3,5 mc).

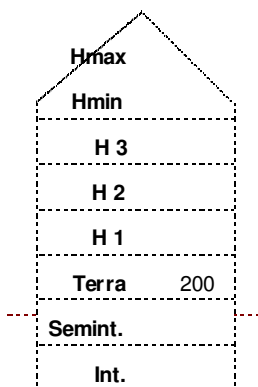
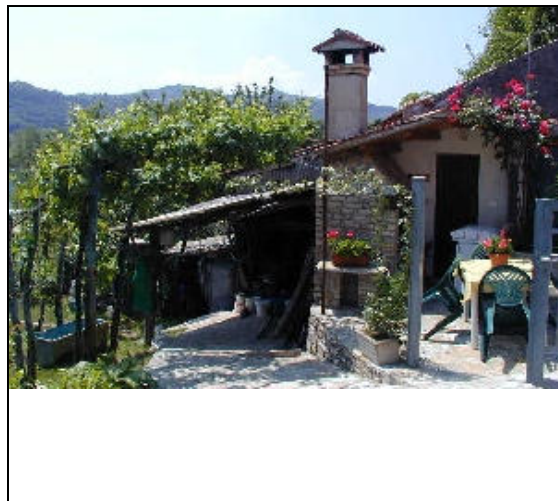
Elementi compositivi**Note****Superfetazion** Baracche delle dimensioni di circa 55 mq.

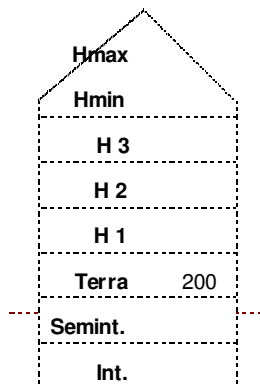
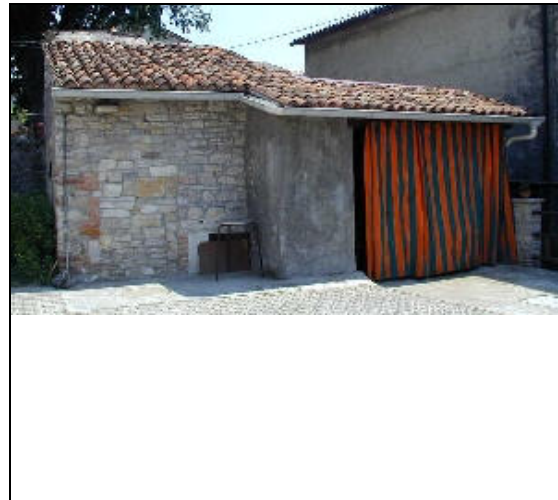
Elementi compositivi**Note****Superfetazion** Tettoia delle dimensioni di 1,8*4,5*2 mc.

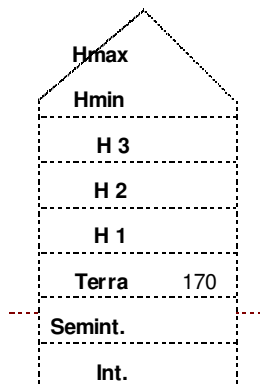
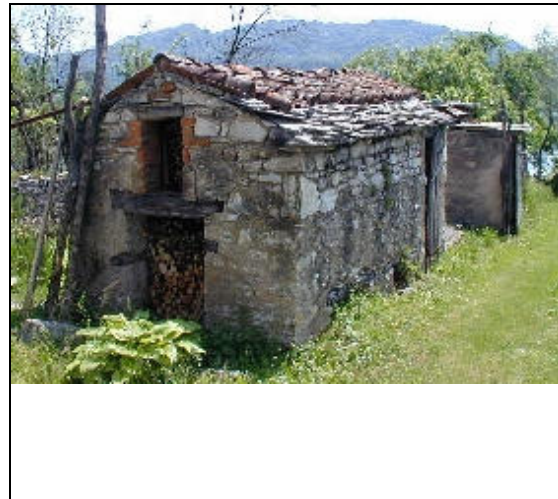
Note Le superfici sono comprensive di più edifici
Superfetazion Tettoia delle dimensioni di 1,5*3*1,8 mc.

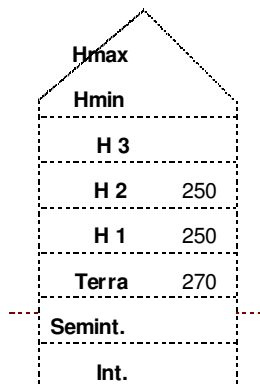
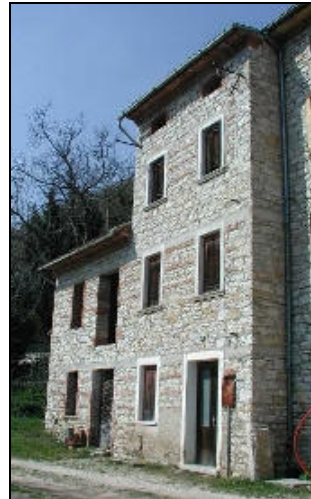
Elementi compositivi**Note****Superfetazion** Superfetazione adibita a fienile (2*5,5*4 mc).

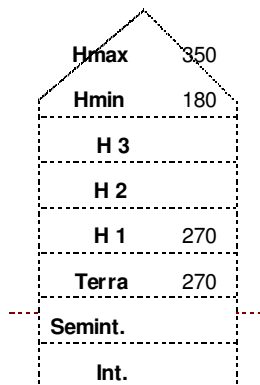
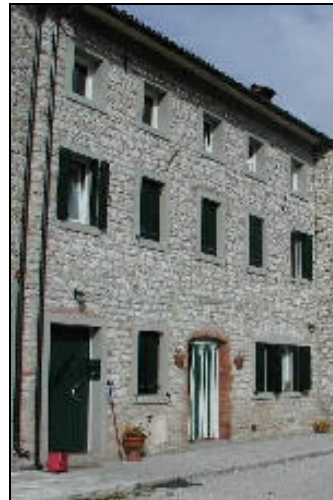
Note Ampliamento sulle retro dell'edificio adibito a lavanderia (1,8+3,5*3 mc).
Superfetazion Box auto (circa 6*5*2,5 mc).

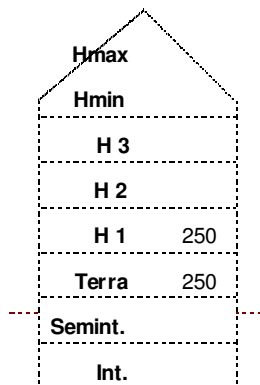
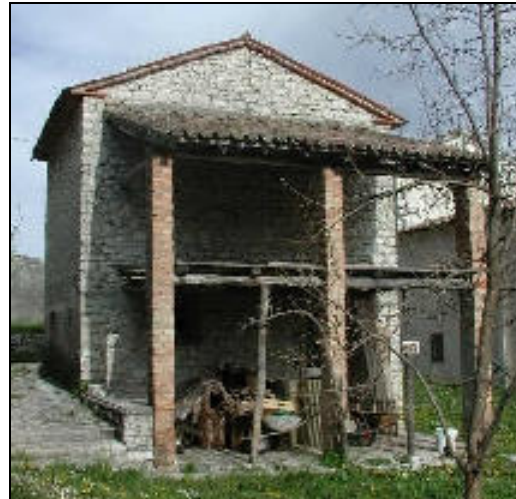
Note L'edificio presenta un portico di 28 mq su due livelli adibito a fienile.
Superfetazion

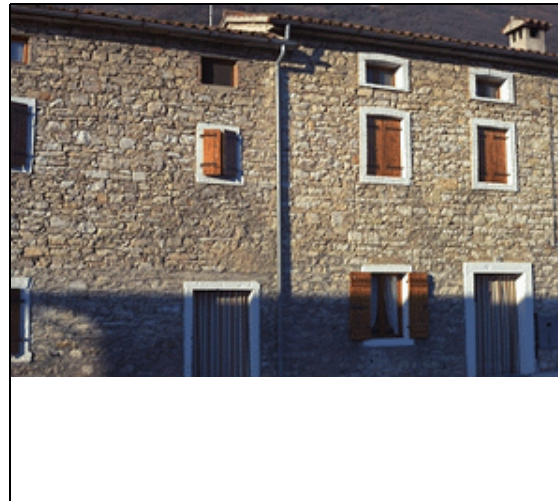
Superfetazion L' EDIFICIO PRESENTA GLI ANGOLI DECORATI CON LASTRE DI FINTA PIETRA SQUADRATE. PRESENTA INOLTRE: UN TERRAZZINO CON SOLETTA IN C.A. E RINGHIERA IN FORATTINI; AMPIE FINESTRE.

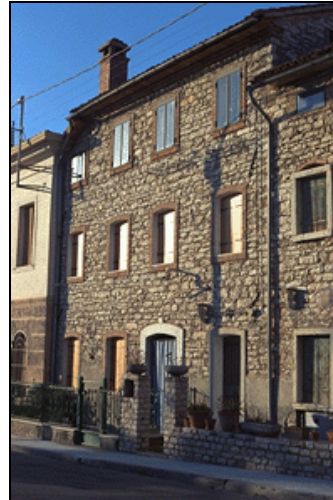
Note L'EDIFICIO E' STATO PARZIALMENTE E LIEVEMENTE RISTRUTTURATO, RISPETTANDO I CANONI TRADIZIONALI.
Superfetazion A NORD DELL'EDIFICIO E' STATA AGGIUNTA UNA STANZA AD UN PIANO.

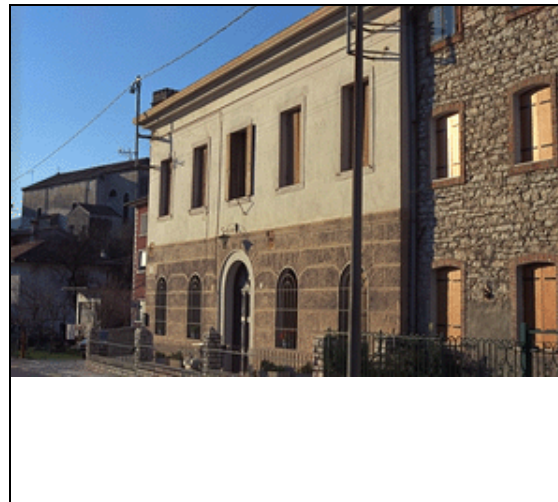
Note	L'EDIFICIO PRESENTA: FINESTRE AL PIANO TERRA SAGOMATE AD ARCO CON INFERRIATE, UNA AMPIA PORTA D'INGRESSO ANCH' ESSA SAGOMATA DA ARCO. LA FACCIATA DELL'EDIFICIO PRESENTA INTONACO COLORATO CON GIOCHI DECORATIVI AL PIANO TERRA, MENTRE IL PRIMO PIANO E' AD INTONACO BIANCO.
Superfetazion	SUL LATO NORD DELL'EDIFICIO VI E' UNA ROTONDA (CHE E' STATA AMPLIATA) A SAGOMA ESAGONALE CON COPERTURA DI MATERIALI INCONGRUI.

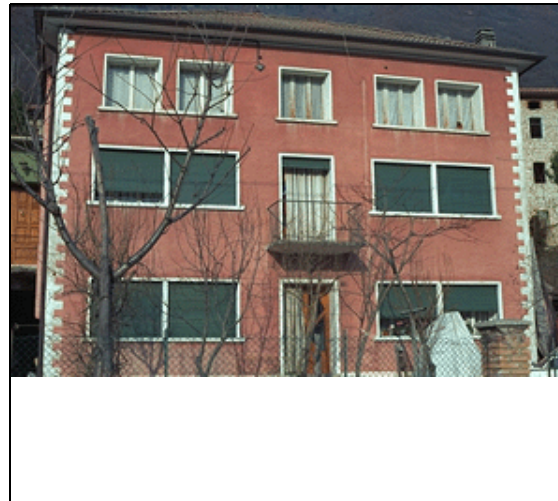
Note A LATO DELL'EDIFICIO NOTIAMO UN BUX AUTO IN MURATURA.
Superfetazion L' EDIFICIO PRESENTA L'INTONACO DI COLORE ROSA CON GLIA ANGOLI DECORATI. PRESENTA INOLTRE AMPIE FINESTRE E TERRAZZA CON SOLETTA IN C.A.

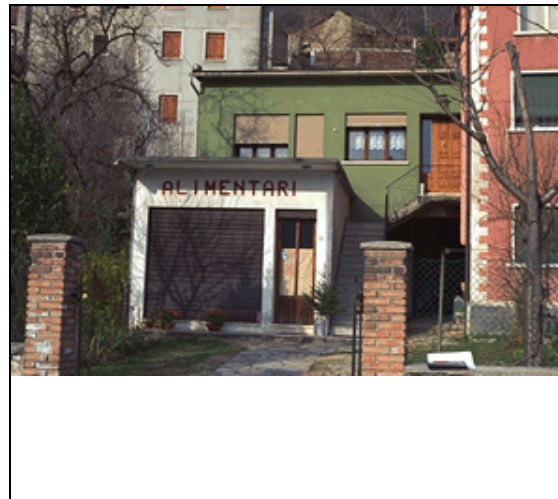
Superfetazion L'EDIFICIO PRESERNTA INTONACO DI COLORE VERDE, AMPIE FINESTRE CON PERSIANE.

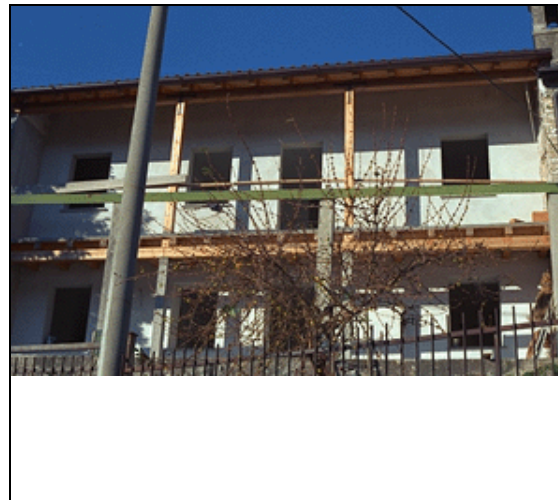
- Struttura compositiva: Tradizionale con poggioni incassati nella facciata ed ambedue le spallette in muratura, Giardino o orto privato, Stato: Integro
- Murature: In pietra eterogenea a corsi irregolari, Intonaco fino, Stato: Integro
- Copertura: In laterocemento, Manto di copertura in coppi, Stato: Rifatto
- Finestre principali: Senza mazzetta di intonaco, Senza copertina paracqua, Stato: Parzialmente alterato
- Camini: Camini moderni, Canna fumaria esterna sulla facciata secondaria, Stato: Rifatto
- Ingresso principale: Dalla corte / giardino, Cannello in ferro, Stato: Sostanzialmente alterato

Note L' EDIFICIO E' IN VIA DI RESTAURO, LA FACCIATA PRINCIPALE DEVE ESSERE ANCORA RIVESTITA CON PIETRA A FACCIAVISTA.
Superfetazion

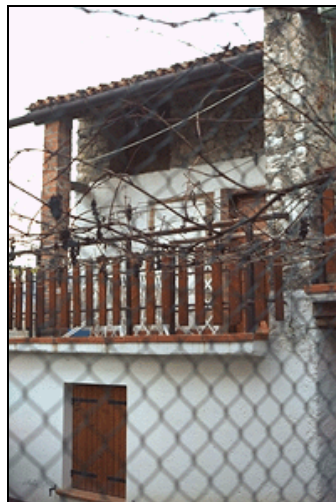
- Struttura compositiva: Tradizionale con poggiori i coperti dal tetto ma senza spallette laterali, Corte comune, Stato:Parzialmente alterato
- Murature: In pietra eterogenea a corsi irregolari, Intonaco fino, Stato:Parzialmente alterato

Note L' EDIFICIO PRESENTA FINESTRE CON COPERTINA PARACQUA SUL PROSPETTO IN VIA S. MARIA.
Superfetazion L' ORIGINARIO PIOL E' STATO TOLTO E SOSTITUITO CON UNA GRANDE TERRAZZA CON SOLETTA IN C.A.

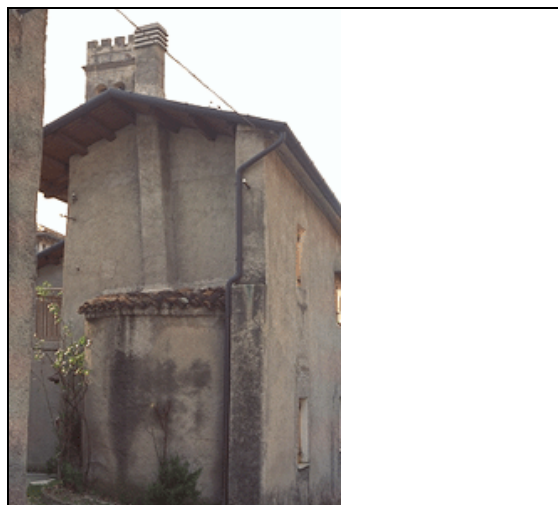
- Struttura compositiva: Tradizionale con poggioni incassati nella facciata ed una spalletta in muratura, Corte comune, Stato: Integro
- Murature: In pietra eterogenea a corsi irregolari, Facciavista parziale livellata con intonaco grezzo, Stato: Integro

Note	L'EDIFICIO PRESENTA IL PROSPETTO IN VIA S. MARIA CON FINESTRE CON COPERTINA PARACQUA IN PIETRA.
Superfetazion	L' EDIFICIO PRESENTA UN TERRAZZINO CON SOLETTA IN C.A., TETTuccio CON COPERTURA DI MATERIALI INCONGRUI SOPRA LA PORTA D'INGRESSO.

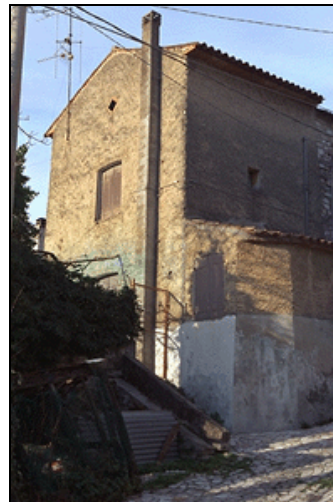
- Struttura compositiva: Tradizionale con poggiori incassati nella facciata ed una spalletta in muratura, Corte comune, Stato:Integro
- Murature: In pietra eterogenea a corsi irregolari, Intonaco fino, Stato:Integro

Superfetazion SOPRA IL PIOL VI E' UNA TETTOIA CON MANTO DI COPERTURA IN MATERIALI INCONGRUI, AGGETTANTE RISPETTO ALLA COPERTURA.

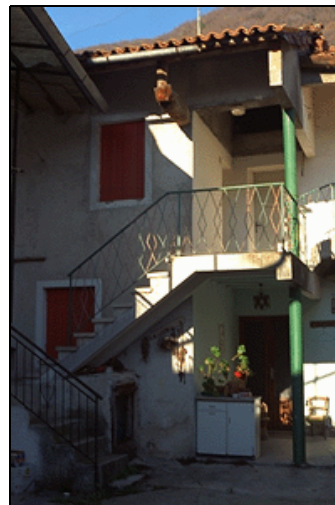
Note	L'ACCESSO DEL PORTICO IN VIA S. MARIA E' SAGOMATO AD ARCO, MENTRE E' A SAGOMA RETTANGOLARE SUL LATO DELLA CORTE. IL MANTO DI COPERTURA E' PARTE IN COPPI E PATRE IN PIETRA.
Superfetazion	L'EDIFICIO PRESENTA UNA SCALA ESTERNA RIFATTA IN C.A. CHE PORTA AD UNA TERRAZZA CON SOLETTA IN C.A. E RINGHIERA IN FERRO, CHE SOSTITUISCE L'ORIGINARIO PIOL.

Norma puntuale
Obbligo di ricostruzione della scala con materiali tradizionali

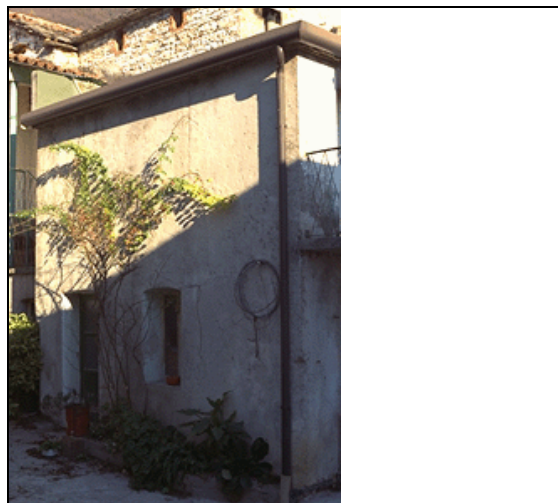
Superfetazion L'EDIFICIO HA COPERTURA PIANA IN C.A. , E TERRAZZO CON SOLETTA IN C.A.

Norma puntuale
Obbligo di realizzazione di copertura in laterizio

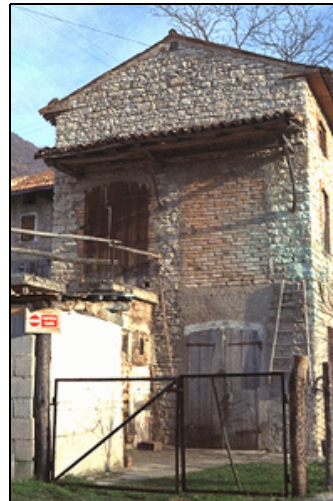
- Struttura compositiva: Tradizionale, Giardino o orto privato, Stato: Integro
- Murature: In pietra eterogenea a corsi irregolari, Facciavista fugata grossolanamente, Stato: Parzialmente alterato
- Solai: Con struttura in legno e tavolato incrociato, Struttura a vista, Stato: Integro
- Copertura: A due falde con struttura in legno, Manto di copertura in coppi, Stato: Parzialmente alterato
- Finestre principali: Con stipiti e piattabanda in cotto, Senza copertina paracqua, Stato: Parzialmente alterato
- Finestre minimali: Riquadrate in cotto, Foro libero, Stato: Integro
- Ingresso principale: Dalla corte / giardino, Cancelli in ferro, Stato: Parzialmente alterato

Note	L'EDIFICIO ERA ORIGINARIAMENTE UNA STALLA CON FIENILE. LA COPERTURA HA UNA FALDA AGGETTANTE SOPRA IL FIENILE.
Superfetazion	L'EDIFICIO PRESENTA DELLE APERTURE TOTALMENTE MURATE (PORTA AL PIANO TERRA) E PARZIALMENTE CHIUSE (PORTONE DEL FIENILE). TETTOIE SUL LATO OVEST.

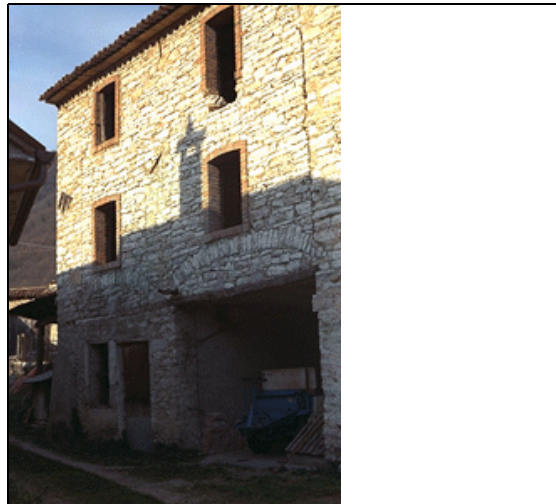
- Struttura compositiva: Tradizionale,Corte comune, Stato:Parzialmente alterato
- Murature: In pietra eterogenea a corsi irregolari,Facciavista fugata grossolanamente, Stato:Parzialmente alterato
- Copertura: A due falde con struttura in legno,Manto di copertura in coppi, Stato:Integro
- Finestre principali: Con stipiti e piattabanda in cotto,Senza copertina paracqua, Stato:Parzialmente alterato
- Ingresso principale: Dalla corte / giardino,Nessuna chiusura, Stato:Parzialmente alterato

Note	L' EDIFICIO PRESENTA UNA FINESTRA ROTONDA SUL LATO OVEST.
Superfetazion	SI NOTANO TRE ANTICHE ED AMPIE APERTURE AD ARCO, DUE SONO STATE SUCCESSIVAMENTE, MA NON RECENTEMENTE, CHIUSE CON MURATURA IN PIETRA. AD UNA DI QUESTE APERTURE E' STATA MURATA SOLO LA PARTE TERMINALE, RIMANENDO COSI' UNA APERTURA A SAGOMA RETTANGOLARE.

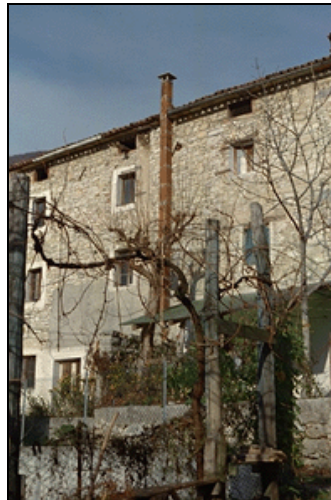
- Struttura compositiva: Tradizionale,Corte comune, Stato:Integro
- Murature: In pietra squadrata in opera a corsi regolari,Facciavista fugata con cura, Stato:Integro
- Solai: Con struttura in legno e tavolato incrociato,Struttura a vista, Stato:Integro
- Copertura: A due falde con struttura in legno,Manto di copertura in coppi, Stato:Integro
- Finestre principali: Con mazzetta di intonaco,Senza copertina paracqua, Stato:Parzialmente alterato
- Finestre minimali: Riquadrate in cotto,Foro libero, Stato:Integro
- Paramenti: Intonaco solamente parziale,Grezzo, Stato:Rifatto
- Camini: Camini moderni,Canna fumaria esterna sulla facciata principale, Stato:Rifatto
- Ingresso principale: Dalla corte / giardino,Nessuna chiusura, Stato:Parzialmente alterato

Superfetazion ALL' EDIFICIO SONO STATI ALTERATI I FORI DELLE FINESTRE.

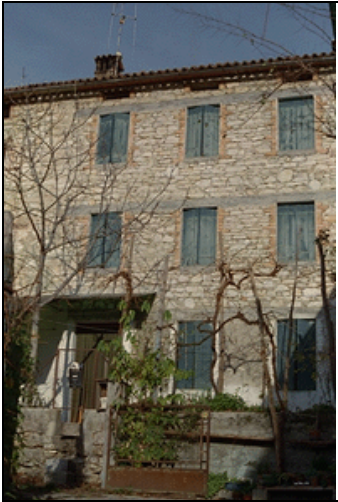
Superfetazion SU PARTE DELL'EDIFICIO SI NOTANO CORDOLI IN C.A SOPRA LE FINESTRE. SONO PRESENTI DELLE TETTOIE IN LAMIERA SUL LATO NORD ED UNA IN ONDULATO SUL LATO SUD.

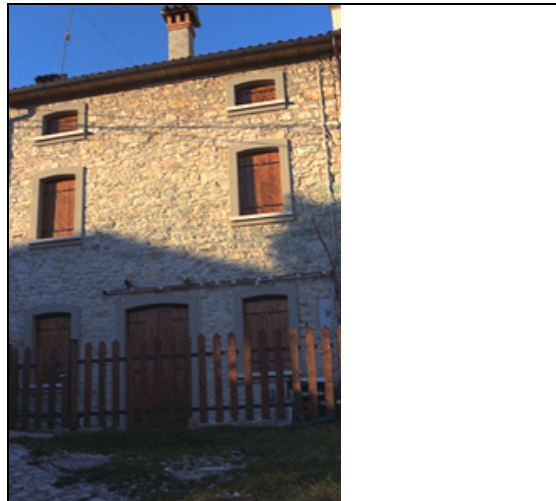
- Struttura compositiva: Tradizionale, Giardino o orto privato, Stato: Integro
- Murature: In pietra eterogenea a corsi irregolari, Facciavista fugata con cura, Stato: Integro
- Copertura: In laterocemento, Manto di copertura in coppi, Stato: Rifatto
- Finestre principali: Con mazzetta di intonaco, Senza copertina paracqua, Stato: Parzialmente alterato
- Finestre minimali: Con piattabanda in legno e/o materiali eterogenei, Foro libero, Stato: Parzialmente alterato
- Camini: Con copertura a due falde in cotto, Canna fumaria interna, Stato: Rifatto
- Ingresso principale: Dalla corte / giardino, Cancelli in ferro, Stato: Rifatto

Note EDIFICIO RESTAURATO RISPETTANDO ABBASTANZA FEDELMENTE I CANONI COMPOSITIVI TRADIZIONALI.
Superfetazion ALL'EDIFICIO E' STATA AGGIUNTA UNA STANZA SEMINTERRATA.

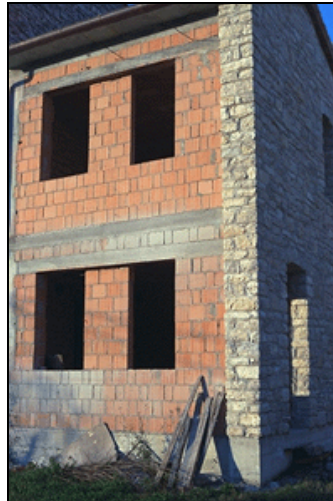
Superfetazion SUL LATO NORD E' STATA AGGIUNTA UNA STANZA SEMINTERRATA.

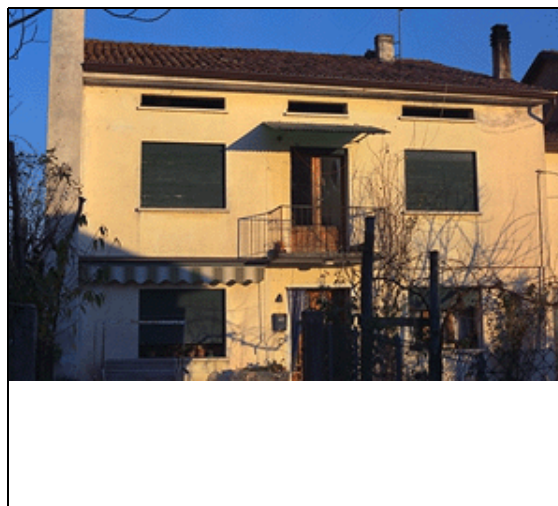
Note	L'EDIFICIO E' STATO AMPLIATO NEL 1940. ADDOSSATO AE ESSO (LATO EST) VI E' UNA PORZIONE DI EDIFICIO SU DUE PIANI CON COPERTURA AD UNA FALDA; ED ADDOSSATO A QUES' ULTIMO VI SONO DELLE TETTOIE ADIBITE A POLLAIO.
Superfetazion	LA PARTE DI EDIFICIO AMPLIATO HA AMPI FINESTRONI, TERRAZZA CON SOLETTA IN C.A E RINGHIERA IN FERRO. L'EDIFICIO INOLTRE PRESENTA CAMINI SIA MODERNI CHE TRADIZIONALI.

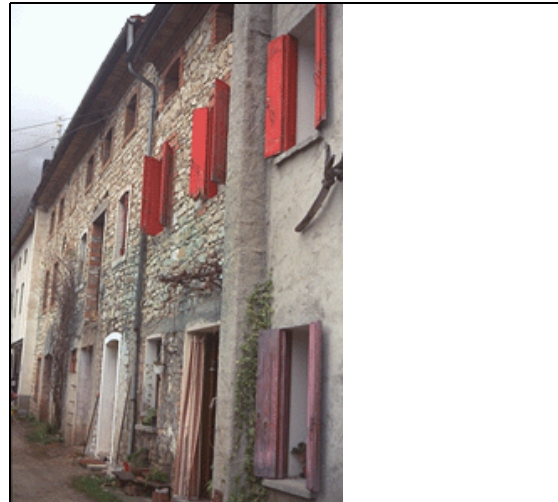
Superfetazion PARTE SUD CON FINESTRE (INGRANDITE) CON PERSIANE.SUL LATO NORD SI NOTA LA CHIUSURA DI FINESTRE.

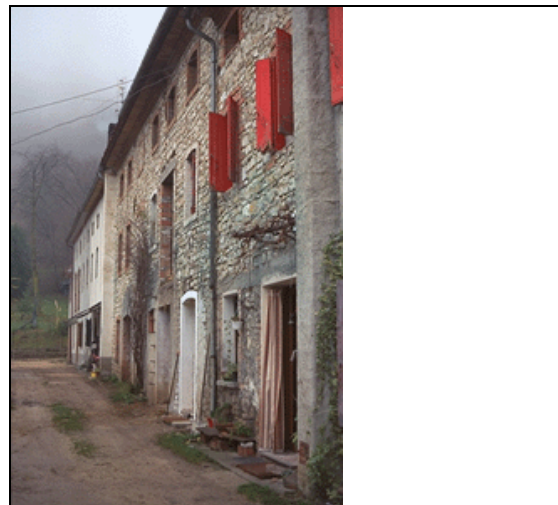
- Struttura compositiva: Tradizionale,Corte comune, Stato:Parzialmente alterato
- Murature: In pietra eterogenea a corsi irregolari,Facciavista fugata grossolanamente, Stato:Integro
- Solai: Con struttura in legno e tavolato incrociato,Struttura a vista, Stato:Integro
- Copertura: A due falde con struttura in legno,Manto di copertura in coppi, Stato:Integro
- Finestre principali: Con stipiti e piattabanda in cotto sagomata ad arco,Senza copertina paracqua, Stato:Integro
- Finestre minimali: Riquadrate in cotto,Foro libero, Stato:Parzialmente alterato
- Ingresso principale: Dalla corte / giardino,Nessuna chiusura, Stato:Parzialmente alterato

Superfetazion INTONACO GREZZO PER PARTI AL PIANO TERRA.SULLA FACCIATA PRINCIPALE SI NOTA LA CHIUSURA DI UN PORTONE AL PRIMO PIANO E DI UNA FINESTRA MINIMALE.SI NOTA LA CHIUSURA DI FINESTRE SUL LATO NORD.RINFORZO CON GETTI IN C. A. SU PORTONE AL PIANO TERRA.

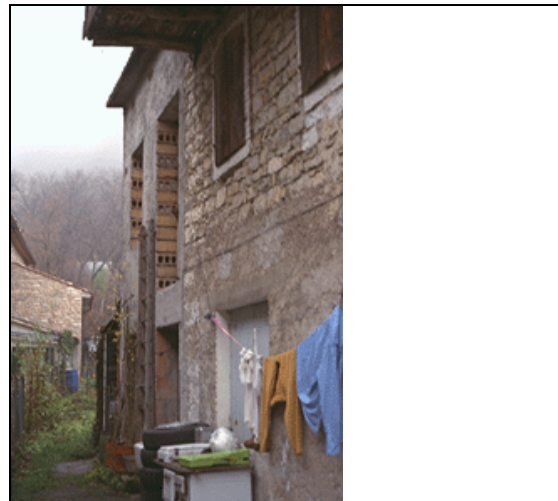
Superfetazion SUL LATO NORD TETTOIE IN LAMIERA.

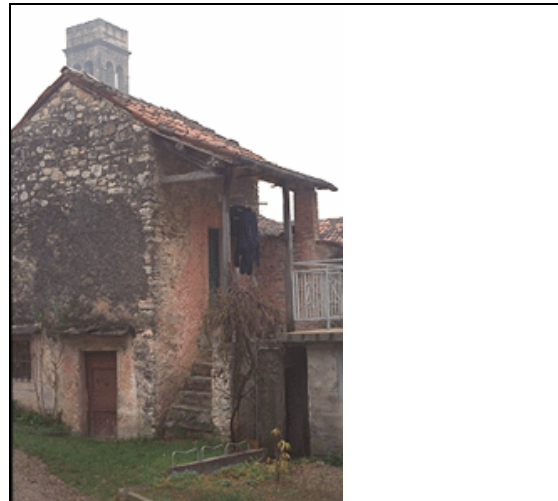
Note TETTOIA SPORGENTE DAL TETTO CHE COPRE LE SCALE DI ACCESSO AL PRIMO PIANO.
Superfetazion

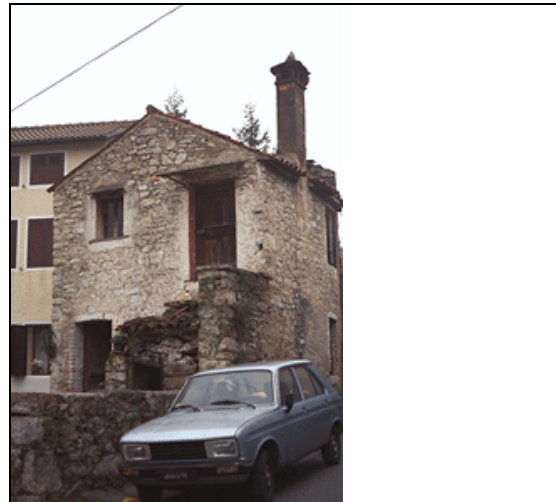
Superfetazion TETTUCCIO IN ETERNIT PER L' INGRESSO AL PRIMO PIANO.PORTA CHIUSA SUL LATO NORD.

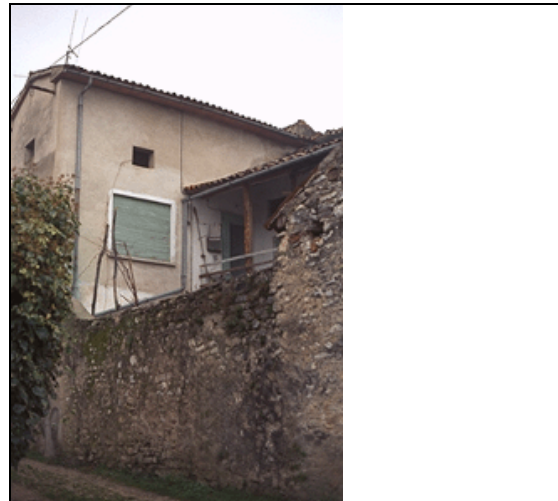
Note INGRESSO ALLA CORTE MEDIANTE PORTONE RICOPERTO CON TETTO IN COTTO.
Superfetazion AMPIE FINESTRE CON PERSIANE SUL LATO NORD.

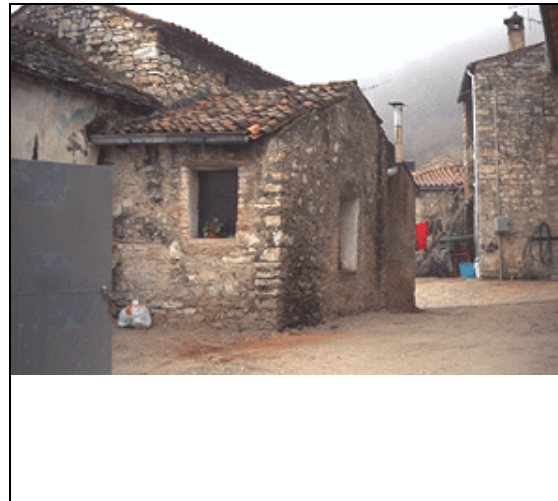
Superfetazion SCALE ESTERNE IN FERRO.

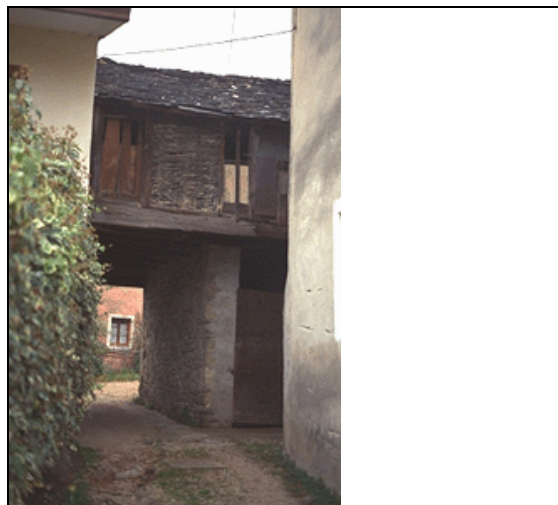
Superfetazion FACCIATA SUD IN CUI L'ORIGINALE PIOL E' STATO CHIUSO CON INTRECCIATO IN LEGNO CHE E' STATO POI INTONACATO.

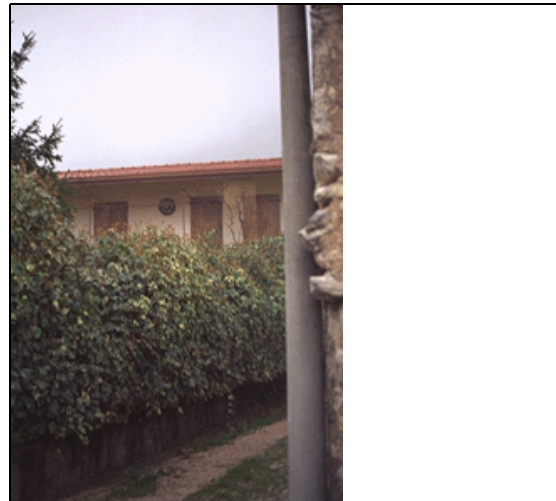
Superfetazion RISTRUTTURATA NON RISPETTANDO I CANONI TRADIZIONALI. TERRAZZA CHE CORRE SU TUTTA LA FACCIATA PRINCIPALE E COPERTA DAL TETTO.

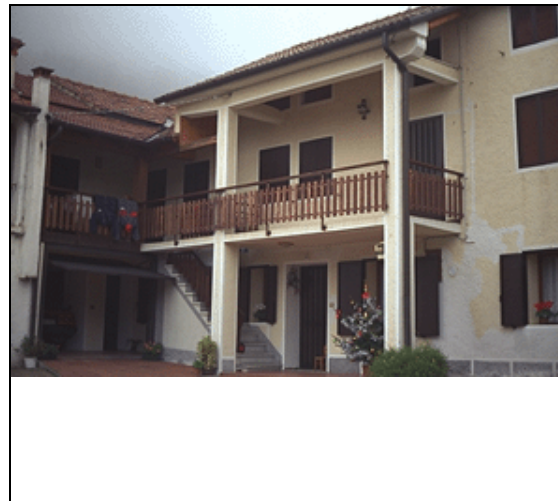
Superfetazion CASA RISTRUTTURATA NON RISPETTANDO COMPLETAMENTE I CANONI TRADIZIONALI. PORTONE IN FERRO DEL GARAGE E SERRAMENTI IN ALLUMINIO. FINESTRE INGRANDITE , ANCHE SE NON DI MOLTO.

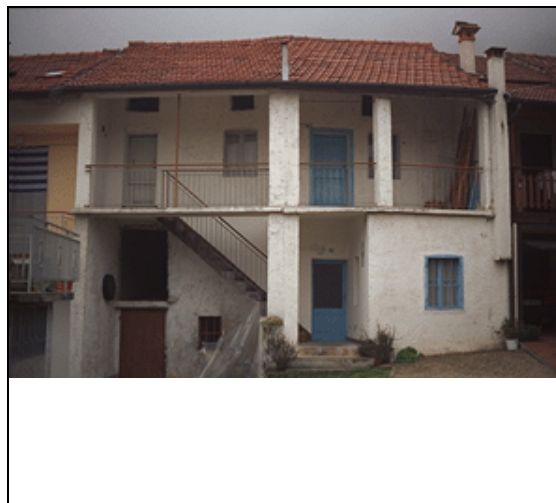
Note .RISTRUTTURATA NON RISPETTANDO I CANONI TRADIZIONALI, PIOL RIFATO IN C.A. E STANZA OTTENUTA SOTTO IL PIOL.
Superfetazion

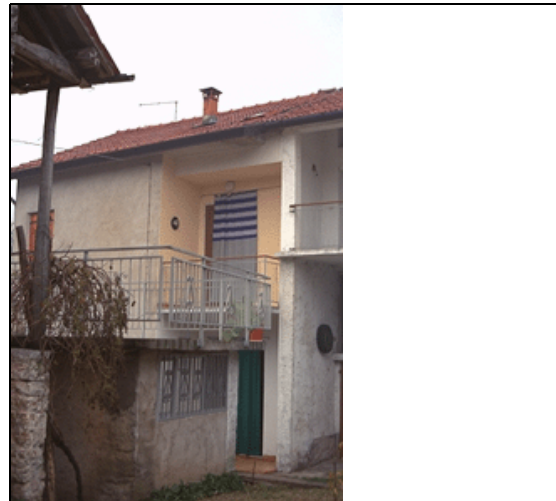
Superfetazion CASA RISTRUTTURATA NON RISPETTANDO I CANONI TRADIZIONALI. PICCOLA TERRAZZA AL PRIMO PIANO, COPERTA DA TETTOIA SPORGENTE DAL TETTO,CHE COPRE L' INGRESSO PRINCIPALE.TETTO IN TEGOLE.

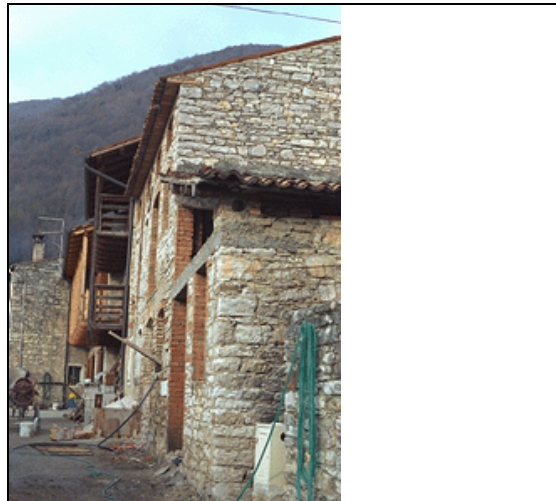
Note TETTOIA CHIUSA.
Superfetazion EDIFICIO CON CORDOLO IN C.A DI RINFORZO.FINESTRE CON GETTI DI RINFORZO.

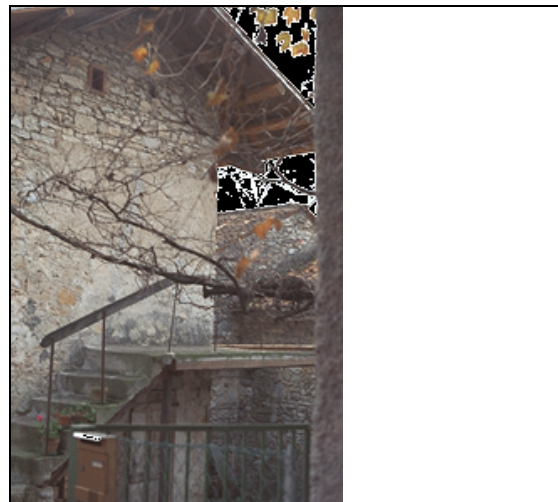
Note PIOL IN VIA DI RESTAURO.
Superfetazion

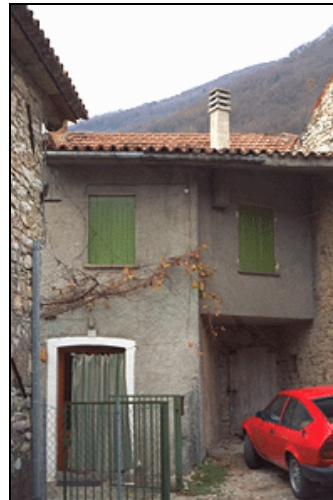
Superfetazion CASA RISTRUTTURATA DA PARECCHI ANNI E NON SI NOTANO EVIDENTI MANOMISSIONI.PARTE DEL TETTO RIFATTA IN LATEROCEMENTO(CON TETTO IN COPPI) .ANCHE CAMINO MODERNO. PARTE DEL TETTO ANCHE IN TEGOLE.

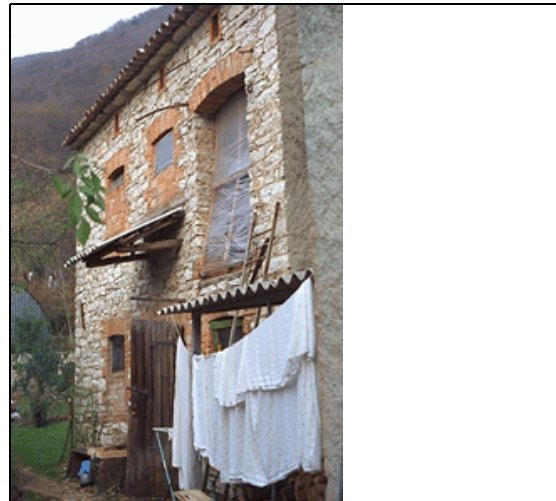
Note	CASA NEL COMPLESSO INTEGRATA.
Superfetazion	FINESTRE RIQUADRATE IN COTTO, SI NOTANO INTERVENTI DI MANOMISSIONI QUALI CHIUSURE DI FINESTRE. TETTuccio IN ETERNIT.

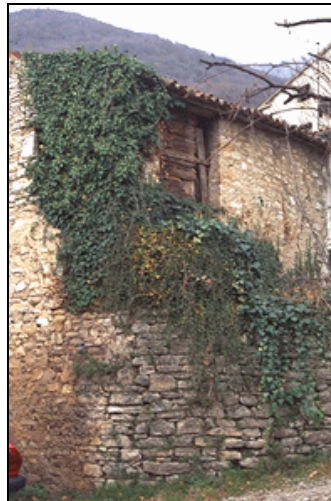
PORTA INGRESSO CON COLONNA IN PIETRA UNICA. MURATURE FESSURATE E COPERTURA PARZIALMENTE CROLLATA.

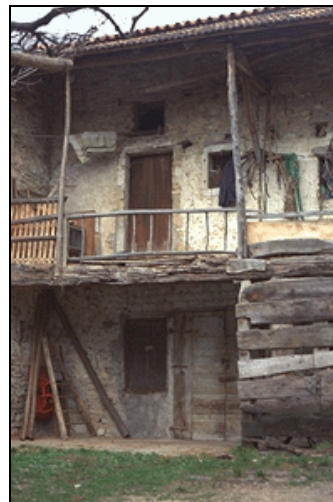
Superfetazion UNA PORZIONE DELLA MURATURA SUL LATO DELLA CORTE E' STATA RIFATTA , FORSE PER CHIUDERE UN' APERTURA PIU' GRANDE. LA COPERTURA DEL PIOL E' IN MATERIALI INCONGRUI.

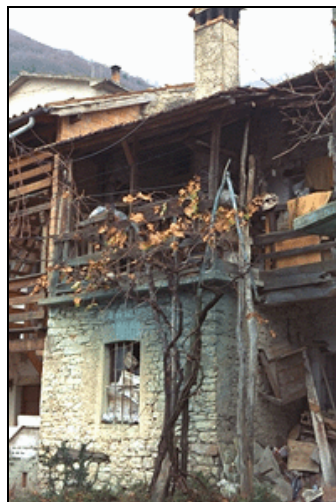
Superfetazion LA COPERTURA PIANA DELLA ROTONDA (POSTA SOTTO IL PIOL) E' STATA RIFATTA IN C. A..

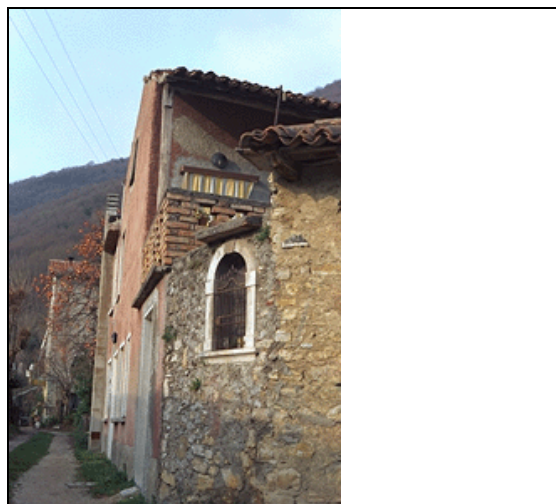
Note	NICCHIA SACRA.
Superfetazion	SI NOTA CHE E' STATA RISTRUTTURATA PARECCHI ANNI FA, ALCUNE FINESTRE SONO STATE INGRANDITE(ANCHE SE NON DI MOLTO) .SULLA PARTE EST E' STATA OTTENUTA UNA STANZA CON COPERTURA PIANA IN CEMENTO(AD UN PIANO) ED IN PARTE RICOPERTA DA TETTOIA SPORGENTE DAL TETTO. SUL LATO OVEST PARTE DELL' EDIFICIO A DUE PIANI CON COPERTURA PIANA IN CEMENTO. L'EDIFICIO E' DETURPANTE RISPETTO ALLA INTERESSANTE CORTE RETROSTANTE

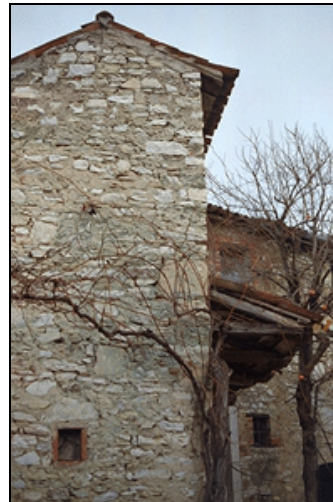
Note LEGNAIA. RIFATTA SUL LATO CORTE, FINESTRA CON FORATTINI PER SPALLETTE. FINESTRE MINIMALI ANCHE RIQUADRATE IN COTTO.

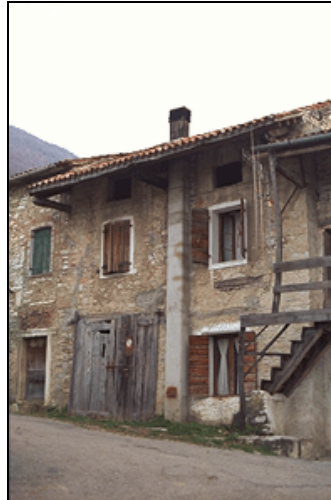
Note SUL LATO EST LA COPERTURA E' AGGETTANTE. AMPIO PORTONE (IN LEGNO) CON TRAVE IN LEGNO D'ACCESSO ALL'EDIFICIO.
Superfetazion

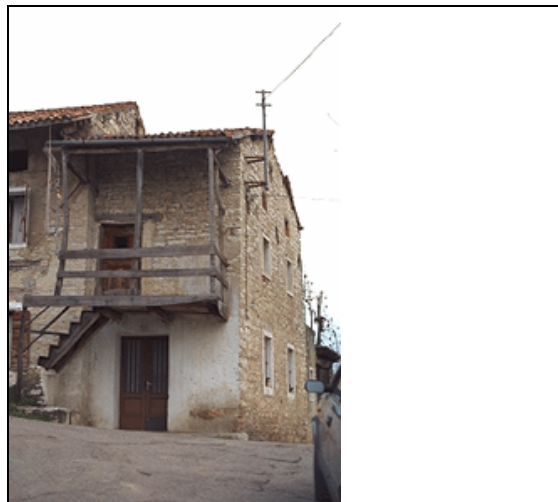
Note FINESTRE PRINCIPALI ANCHE CON STIPITI IN COTTO (INTONACATE) E PIATTABANDA IN PIETRA.
Superfetazion RIFATTA LA COPERTURA ROTONDA (LATO EST) CON COPERTURA PIANA IN CEMENTO.

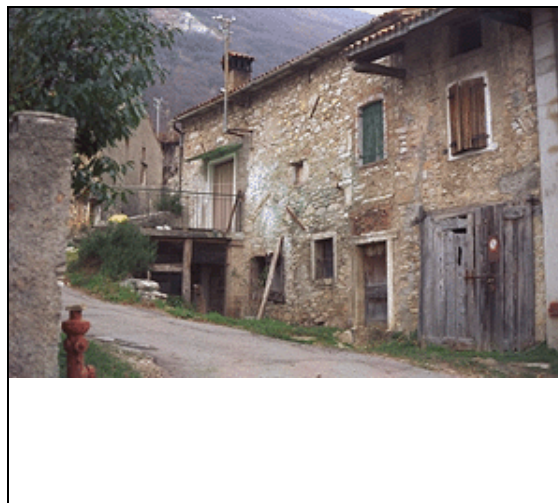
Superfetazion TETTUCCIO IN ONDULATO.RIFATTA IN C. A. LA TETTOIA CHE DALLA STRADA PORTA ALL'INGRESSO DEL PRIMO PIANO.
