N. Edificio	<i>Epoc</i>	Prima del 1850	<i>Stato</i>	Rudere	<i>Via/Piazza</i>	<i>Civico</i>	<i>Foglio</i>	<i>Mapp Sub</i>
B016	<i>Tipologi</i>	A schiera	<i>Sup. Coperta m</i>	72	Selve	0	8	0578
<i>Isolato</i>	<i>Modalità d'uso</i>	Non utilizzato	<i>Altezza m.</i>	7,5				
(1018)	<i>Destinazion</i>	Altro						
	<i>Proprietari</i>	GANDIN

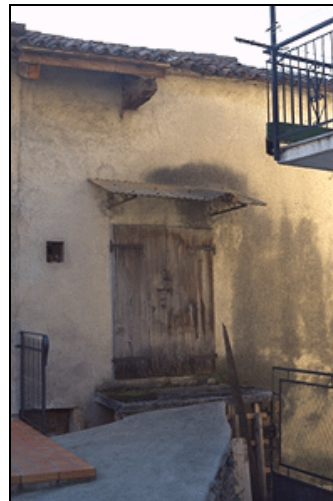
Superfetazion L'EDIFICIO PRESENTA UN TETTuccio IN ONDULATO SOPRA IL PORTONE DEL FIENILE.

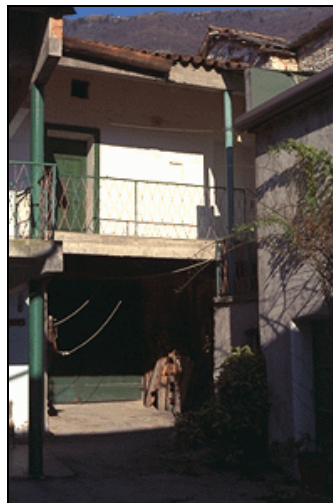
Note L'INGRESSO DELL'EDIFICIO E' RIENFRANTE RISPETTO IL PROFILO ESTERNO DELL'EDIFICIO.
Superfetazion SUL LATO DELLA CORTE E' STATA COSTRUITA UNA TERRAZZA CON SOLETTA IN C.A. E RINGIERA IN FERRO.

Norma puntuale
 Obbligo di ripristino del piol in legno

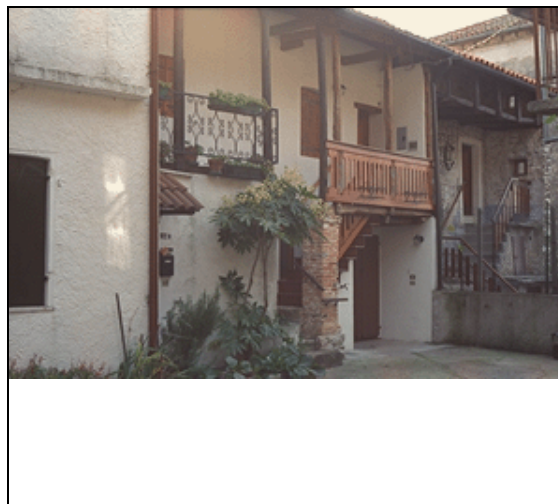
Note	L'EDIFICIO E' STATO RESTAURATO NON RISPETTANDO COMPLETAMENTE I CANONI TRADIZIONALI. SUL LATO SUD TROVIAMO ADDOSSATO ALL'EDIFICIO UNA PORZIONE DI EDIFICIO DI DUE PIANI CON COPERTURA AD UNA FALDA.
Superfetzung	L'EDIFICIO PRESENTA UNA SCALA ESTERNA CON I PRIMI GRADINI IN PIETRA, QUESTA POI SI SDOPPIA PER ACCEDERE A DUE DIVERSE ABITAZIONI. LA PARTE DI SCALA RELATIVA A QUESTO EDIFICIO E' STATA RIFATTA IN CEMENTO E PARZIALMENTE RIVESTITA IN LEGNO.

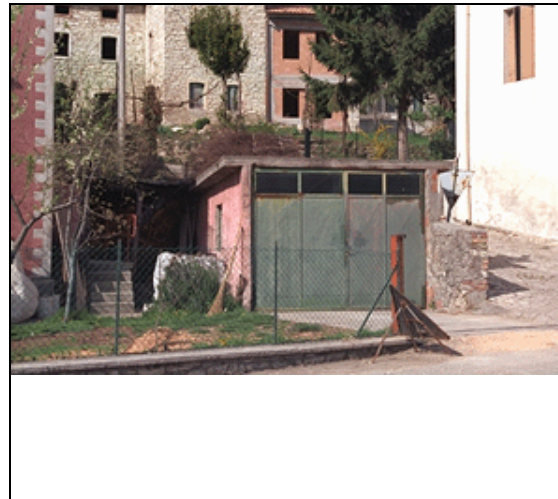
Note ANNESSO DI PESSIMO IMPATTO SULL'AMBIENTE
Superfetazion

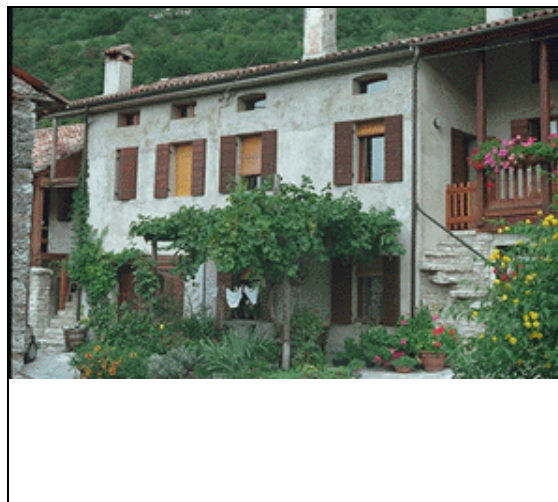
Superfetazion CASA RISTRUTTURATA: PRESENTA I SOLAI DEL PRIMO PIANO IN LATEROCEMENTO E PARTE DELLA COPERTTURA IN LATEROCEMENTO. PRESENTA FINESTRE SENZA RIQUADRO NELLA PARTE PIU' AD OVEST. PIOL RIFATTO COM E IN ORIGINE.

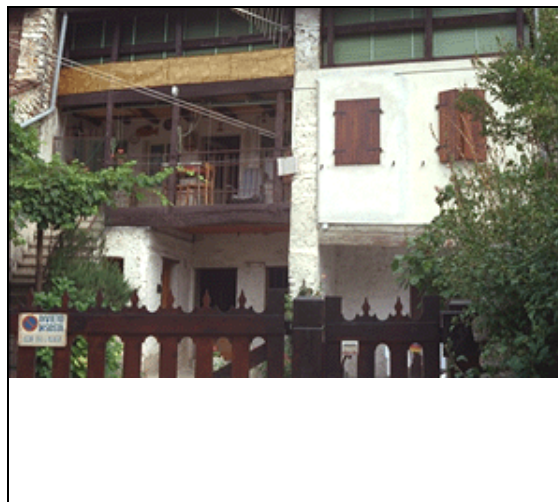
Superfetazion PARTE DEL PIOL E' STATA CHIUSA DA UNA PARETE IN LATERIZIO

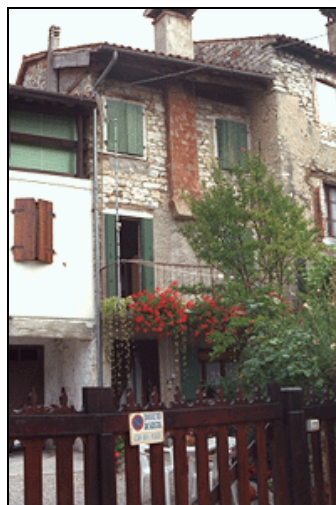
Superfetzung E' STATA AGGIUNTA UNA TERRAZZETTA IN C.A CHE SFRUTTA LA FALDA SPORGENTE DEL TETTO, CHE PROBABILMENTE COPRIVA IL VECCHIO PIOL.

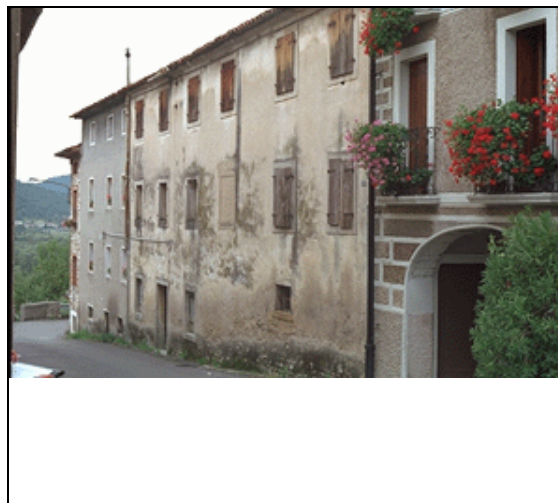
Note CASA DISABITATA.
Superfetazion

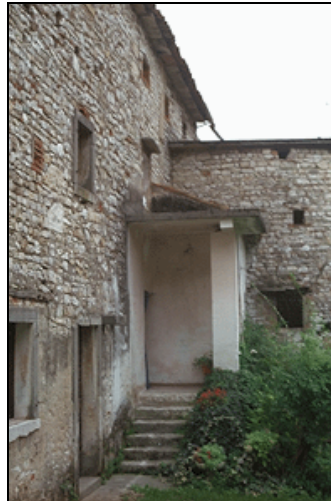
Superfetazion E' STATA FATTA UNA TETTOIA CON COPERTURA PIANA SULLA PORTA D'INGRESSO SUL LATO DELLA CORTE.

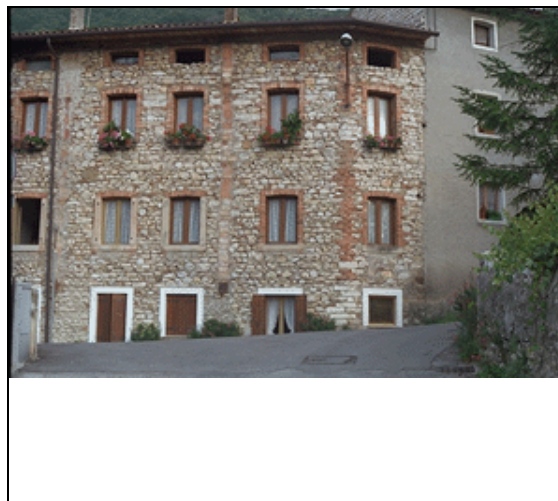
Note CAMINO CON QUATTRO FALDE IN COTTO. CASA RICOSTRUITA DOPO LA SECONDA GUERRA MONDIALE.
Superfetazion FINESTRE PRINCIPALI CON STIPITI IN PIETRA E ARCO IN COTTO.

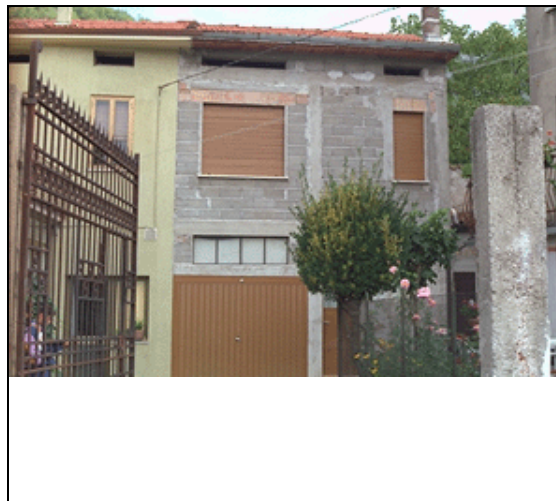
Superfetazion GRANDI FINESTRE SULLA FACCIATA PRINCIPALE CON PERSIANE.

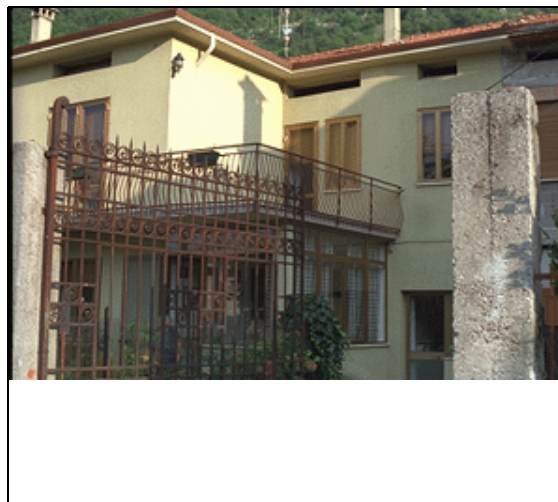
Superfetazion L' INGRESSO E' STATO COPERTO CON UNA TERRAZZA E CHIUSO RICAVANDONE COSI' UNA STANZA. FINESTRE IN ALLUMINIO E PERSIANE.

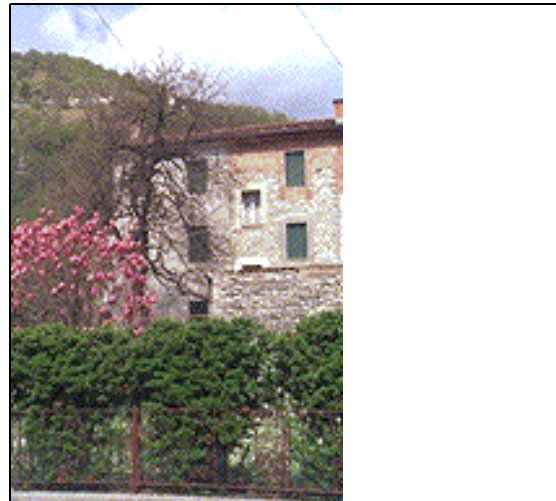
Superfetazion IL CAMINO HA LA COPERTURA PIANA IN COTTO, E' STATA AGGIUNTA UNA PARTE DI EDIFICIO A DUE PIANI SUL LATO OVEST CON COPERTURA PIANA.

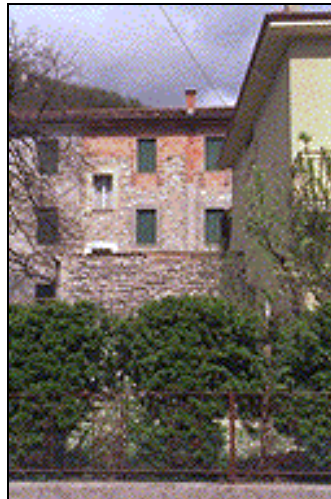
Note CASA DISABITATA.
Superfetazion L'ULTIMO PIANO E' STATO ALZATO, ED E' COSTRUITO IN MATTONI.

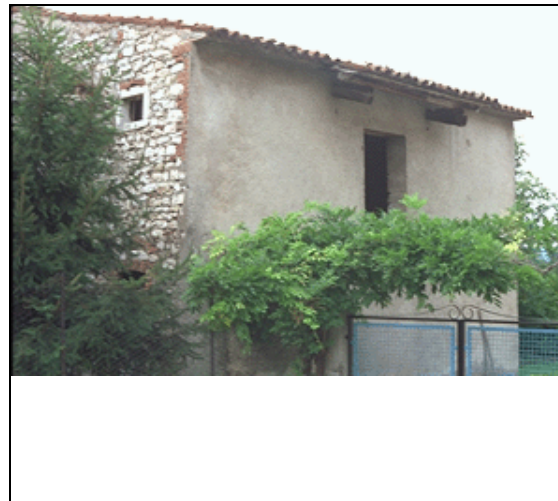
Note L'EDIFICIO ERA UNA STALLA CON FIENILE, ORA IN GRAN PARTE CROLLATO.
Superfetazion

Norma puntuale
E' consentita la demolizione.

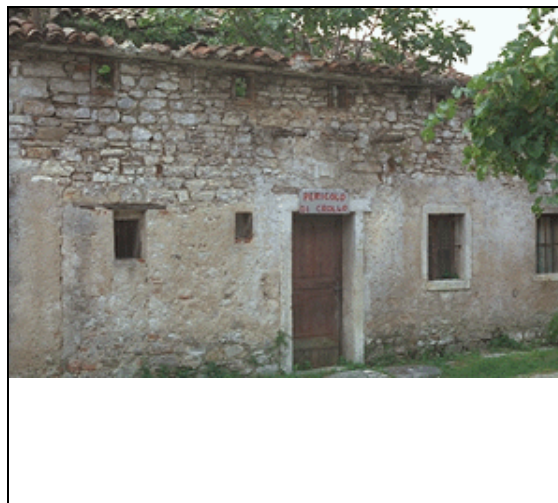
Note CASA CROLLATA.**Superfetazion**

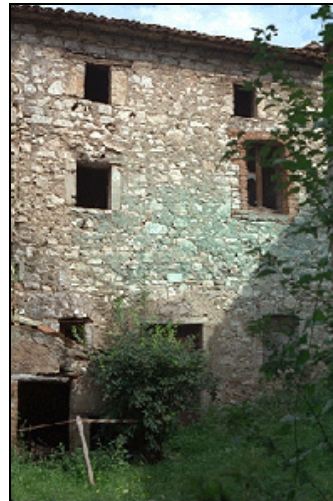
Note**Superfetazion** CASA CROLLATA.

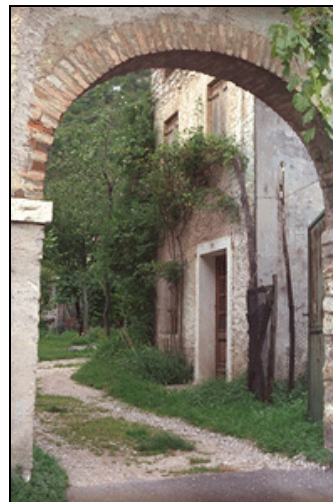
Note CAMINO CON COPERTURA PIANA IN COTTO.
Superfetazion FINESTRE DEL PRIMO PIANO RISTRUTTURATE.

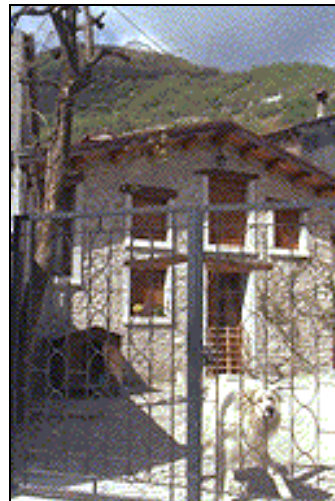
Superfetazion Edificio pertinenziale al fabbricato R020 . Risulta aggiunta una piccola superfetazione su un unico piano.

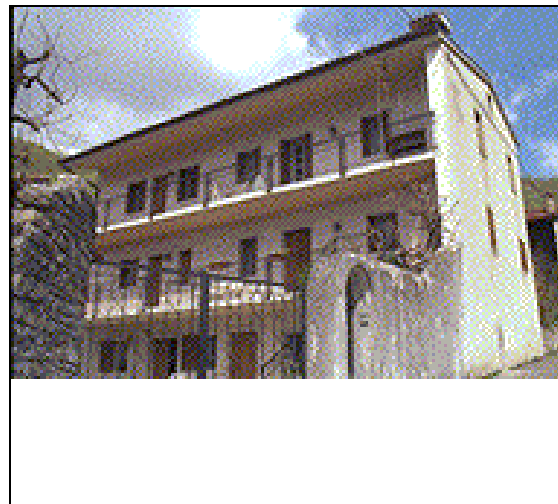
Superfetazion FINESTRE MINIMALI CON MAZZETTA INTONACO.

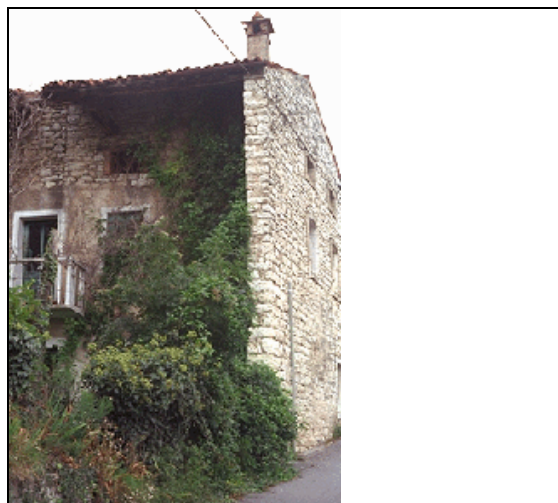
Note	ALCUNE FINESTRE HANNO STIPITI E PIATTABANDA IN PIETRA.
Superfetazion	IL PIOL E' PER UNA PARTE SEMICROLLATO , UNA PARTE PROBABILMENTE DEMOLITA PER ESSERE STATA SOSTITUITA CON UN TERRAZZINO IN C.A. E RINGHIERA IN FERRO.

Norma puntuale
Obbligo di ricostruzione del piol

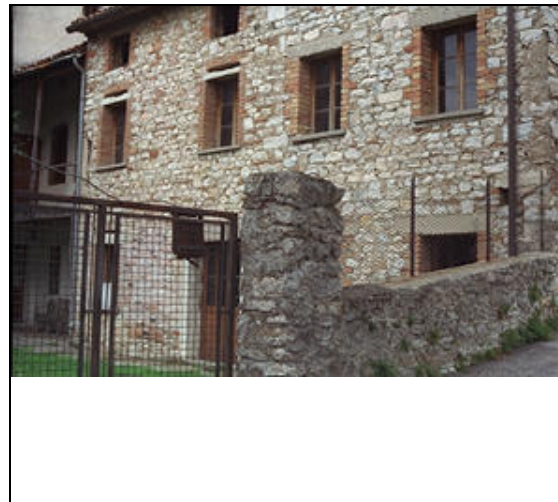
Superfetazion CASA QUASI INTEGRA NELLA SUA STRUTTURA ORIGINALE; ALLE FINESTRE E ALLE PORTE E' STATA FATTA UNA SOLETTA IN CEMENTO.

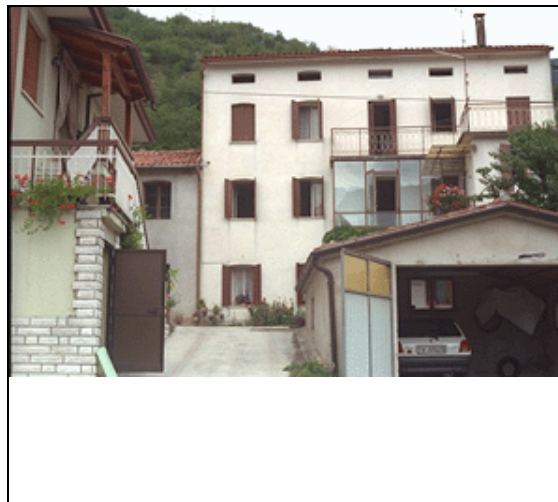
Superfetazion PRESENTA UNA TERRAZZA CHISA CON SERRAMENTI IN VETRO.

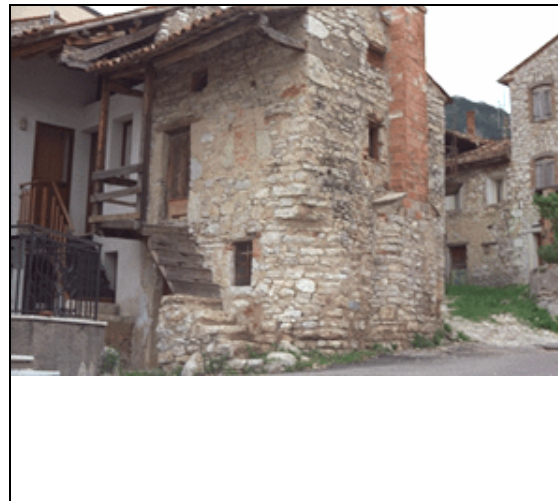
Note CASA IN STATO DI ABBANDONO . SCALE ESTERNE CON ALCUNI GRADINI IN PIETRA ED ALTRI IN LEGNO.
Superfetazion

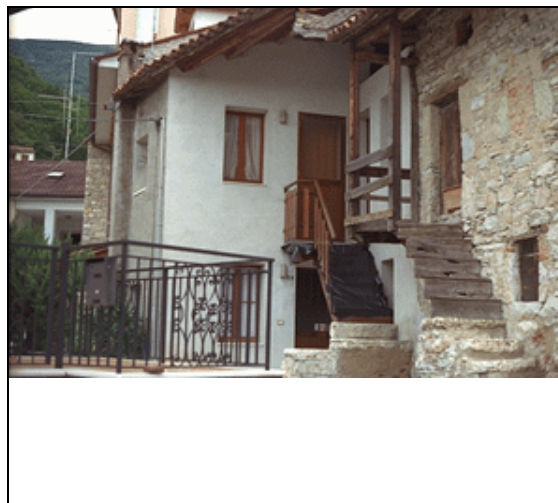
Note SCALA ESTERNA CON PICCOLO POGGIOLO.
Superfetazion EDIFICIO RISTRUTTURATO NON RISPETTANDO I CANONI TRADIZIONALI.

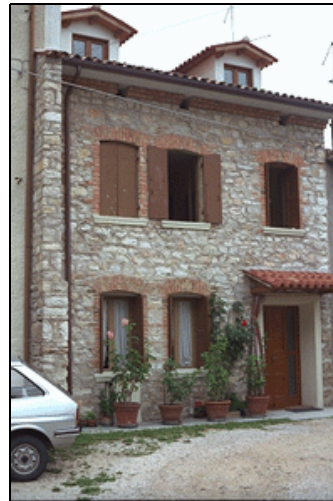
Superfetazion CSA RISTRUTTURATA MA NON ALTERATA.PRESENTA UNA TERRAZZA SULLA PORTA PRINCIPALE DI INGRESSO E DUE LUCERNARI MOLTO SPORGENTI DAL TETTO.

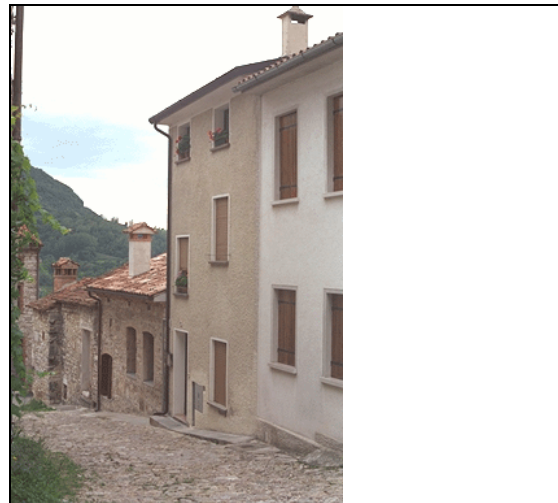
Superfetazion CASA RISTRUTTURATA CON SOSTANZIALI MODIFICHE.

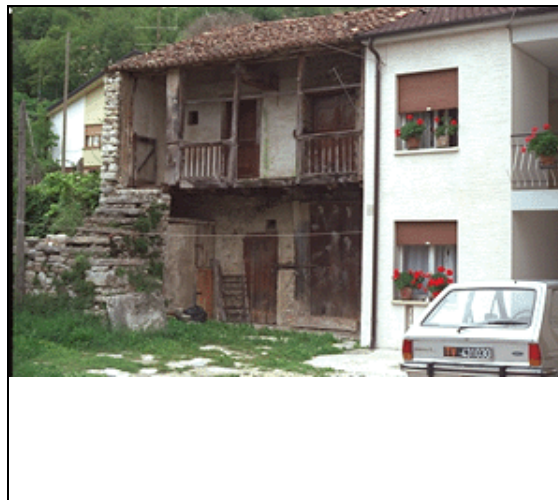
Note CASA CHE SULLA FACCIATA PRINCIPALE PRESENTA DUE PORTE PER PIANO.
Superfetazion STATO DI SEMI ABBANDONO.

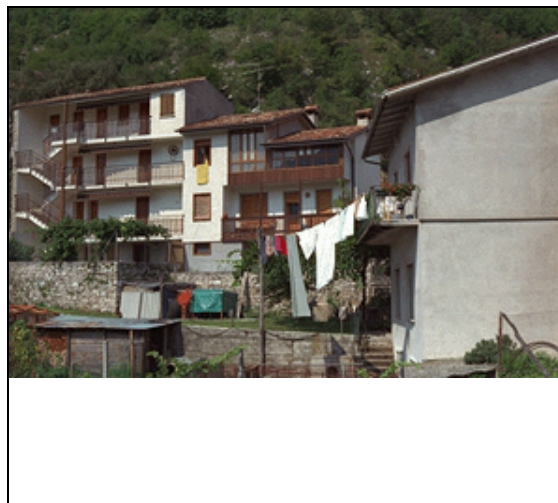
- Struttura compositiva: Tradizionale con poggiori incassati nella facciata ed una spalletta in muratura, Corte comune, Stato: Sostanzialmente alterato
- Murature: In pietra eterogenea a corsi irregolari, Intonaco fino, Stato: Sostanzialmente alterato
- Copertura: In laterocemento, Manto di copertura in coppi, Stato: Rifatto
- Piol: Struttura in c.a. non tradizionale, Ringhiere a listelli verticali in legno, Stato: Sostanzialmente alterato
- Finestre principali: Con mazzetta di intonaco, Senza copertina paracqua, Stato: Rifatto
- Paramenti: Intonaco su tutte le facciate, Pittura sintetica, Stato: Rifatto
- Camini: Con copertura a due falde in cotto, Canna fumaria interna, Stato: Parzialmente alterato
- Ingresso principale: Dalla strada, Nessuna chiusura, Stato: Parzialmente alterato

Superfetazion IL PIOL E' STATO RIFATTO CON SOLETTA IN CA.

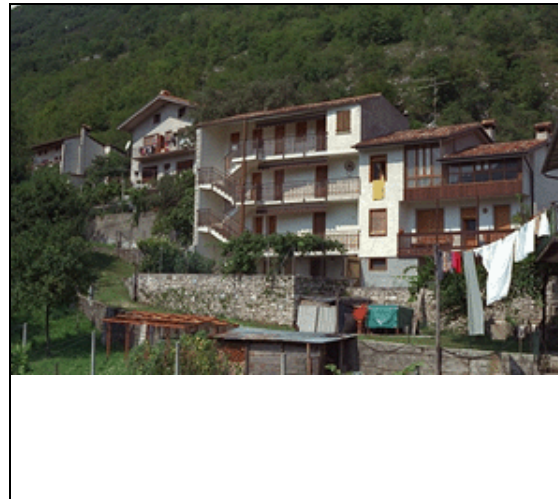
- Struttura compositiva: Tradizionale con poggioni incassati nella facciata ed ambedue le spallette in muratura, Giardino o orto privato, Stato: Sostanzialmente alterato
- Murature: In pietra eterogenea a corsi irregolari, Intonaco fino, Stato: Sostanzialmente alterato
- Copertura: In laterocemento, Manto di copertura in coppi, Stato: Rifatto
- Piol: Struttura in c.a. non tradizionale, Ringhiere a listelli verticali in legno, Stato: Rifatto
- Scale: Scale esterne in cemento, Parapetti in legno, Stato: Rifatto
- Camini: Con copertura a due falde in cotto, Canna fumaria interna, Stato: Sostanzialmente alterato
- Ingresso principale: Dalla strada, Nessuna chiusura, Stato: Parzialmente alterato

Superfetazion IL PIOL E' STATO RIFATTO CON SOLETTA IN C.A.

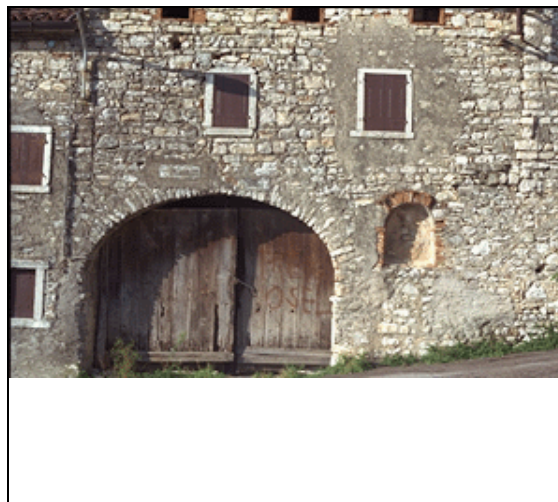
Note SULLA FACCIATA CHE DA A P.G. SOMMAVILLA SI NOTA UNA NICCHIA SACRA. TETTO PARZIALMENTE CROLLATO.
Superfetazion

Norma puntuale
 Obbligo di restauro dell'edicola sacra

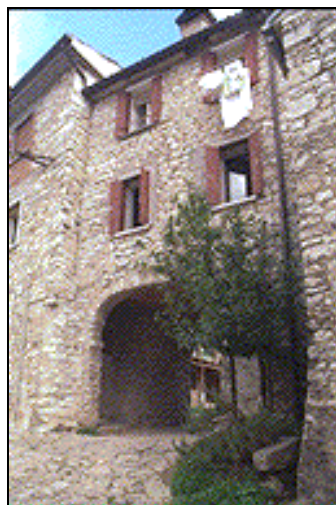
Superfetazion IL LATO SU VIA DELLA VALLE E' TRADIZIONALE CON PIETRA A FACCIAVISTA, IL LATO SULLA CORTE E' PROFONDAMENTE TRASFORMATO, INFATTI CI SONO AMPI FINESTRONI.

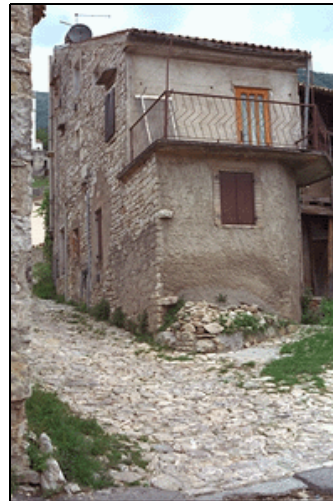
Superfetazion SUL LATO SUD E' STATO AGGIUNTA UNA PICCOLA STANZA A PIANTA SEMIESAGONALE CON COPERTURA PIANA CHE FA DA TERRAZZA.

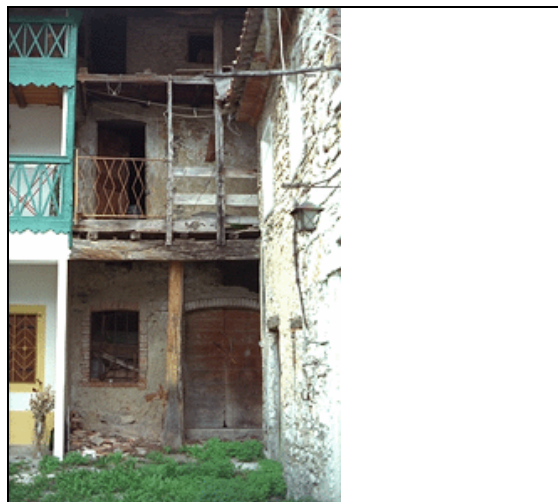
Note **Superfetazion** **PROBABILMENTE ERA UNA VECCHIA STALLA. SULLA FACCIATA PRINCIPALE CI SONO I RESTI DI UN'AFFRESCO.**

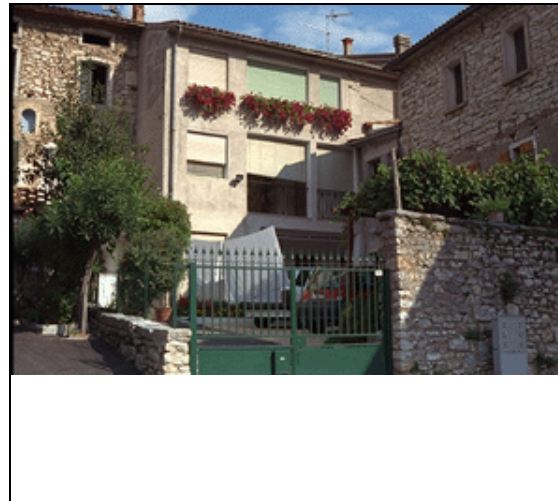
Superfetazion CASA RISTRUTTURATA NON RISPETTANDO I CANON I TRADIZIONALI. SULLA FACCIATA PRINCIPALE CI SONO AMPI FINESTRONI.

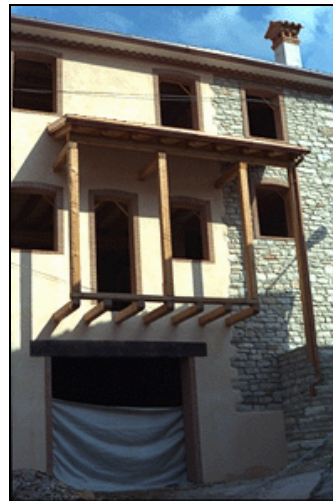
Note CASA IN RESTAURO , RISPETTANDO ICANONI TRADIZIONALI. PROBABILE FUTURA DESTINAZIONE AD ABITAZIONE.
Superfetazion

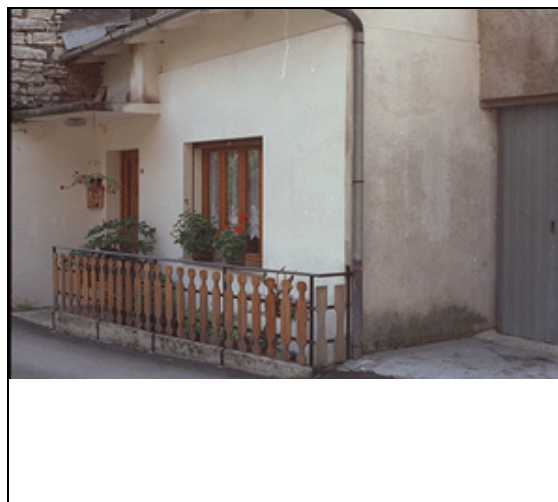
Superfetazion IL PIOL PROBABILMENTE E' STATO CHIUSO CON UN MURO CON AMPIE FINESTRE.

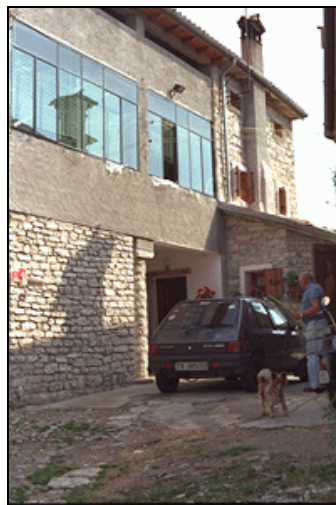
Superfetazion IL PIOL E' STATO CHIUSO CON UNA PARETE CON DUE AMPIE FINESTRE.

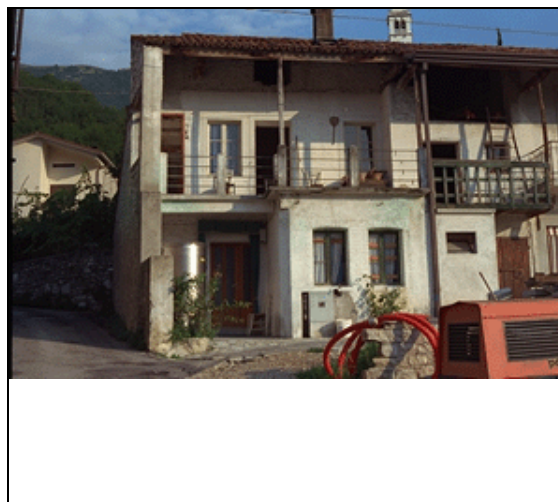
Superfetazion IL PIOL E' STATO SOSTITUIEO DA UN ATERRAZZA IN C.A. CON RINGHIERA IN FERRO.

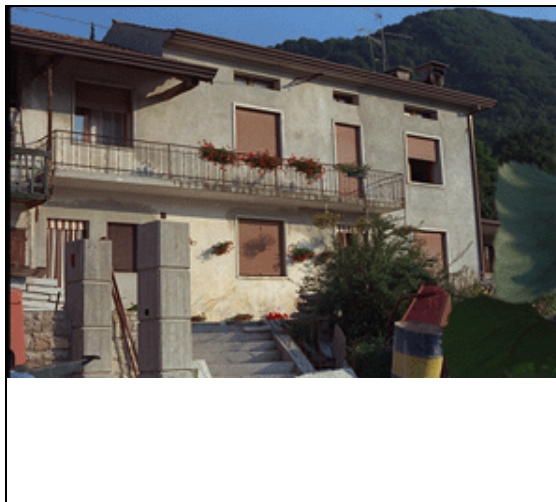
Superfetazion L A PARTE PIU' A OVEST DELL'EDIFICIO E' PIU' VECCHIA, IL TETTO E' SOSTENUTO DA UNA TRAVE CHE CONTINUA SULL' EDIFICIO 71 MAPP. 1320. IL PIOL E' STATO SOSTITUITO CON UNA TERRAZZA IN C.A. SFALSATA RISPETTO ALL' ALTRA ABITAZIONE E COPERTA SOLO PARZIALMENTE DAL TETTO.

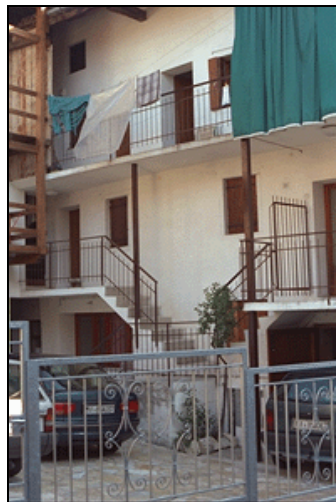
- Struttura compositiva: Tradizionale con poggiori incassati nella facciata ed una spalletta in muratura, Giardino o orto privato, Stato: Sostanzialmente alterato

Superfetazion IL LATO DELLA FACCIATA PRINCIPALE CHE DA SULLA STRADA E' ANCORA INTEGRO.

Norma puntuale
Obbligo di rifacimento del piol

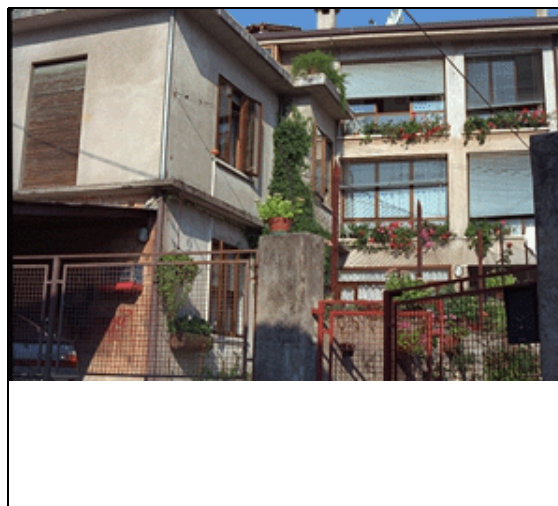
Superfetazion PROBABILMENTE ORIGINARIAMENTE C'ERA UN PIOL CHE ATTUALMENTE E' STATO SOSTITUITO DA UNA STRUTTURA IN MURATURA CHE HA PROFONDAMENTE ALTERATO LA FACCIATA PRINCIPALE.

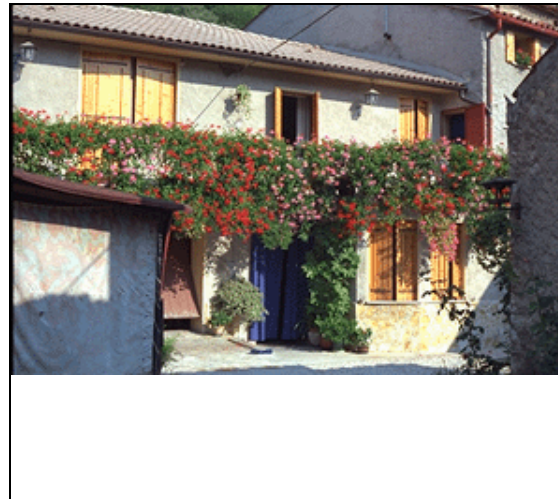
Note SU UNA PARTE DELL'EDIFICIO VI E' UN SOTTOPORTICO IN COMUNE CON L'EDIFICIO N.80.
Superfetazion TETTO IN TEGOLE.

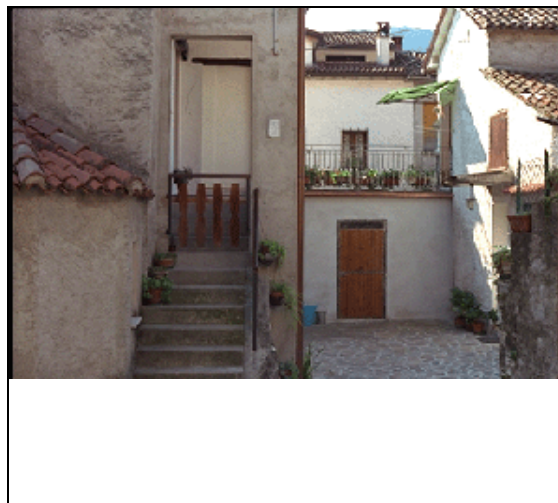
Note ROTONDA A PIANTA ESAGONALE , SUL LATO NORD.
Superfetazion IL PIOL E' STATO RIFATTO PER META' COMPLETAMENTE IN LEGNO E PER L'ALTRA META' PARTE IN CA.I DUE LATI DELL'EDIFICIO CHE DANNO SULLA STRADA SONO STATI FUGATI CON CURA, MENTRE LA PARTE CHE DA' SULLA CORTE INTERNA E' STATA INTONACATA.

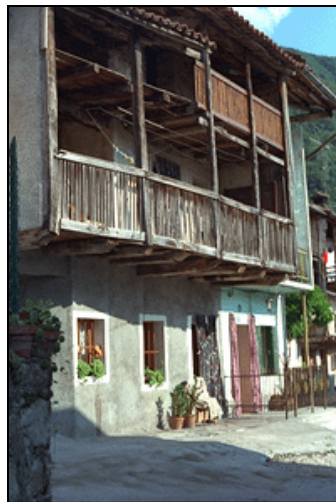
Note SU UNA PARTE DELL'ABITAZIONE VI E' UN SOTTOPORTICO IN COMUNE CON L'ABITAZIONE N.R077.
Superfetazion CAMINO RIFATTO, NON TRADIZIONALE.

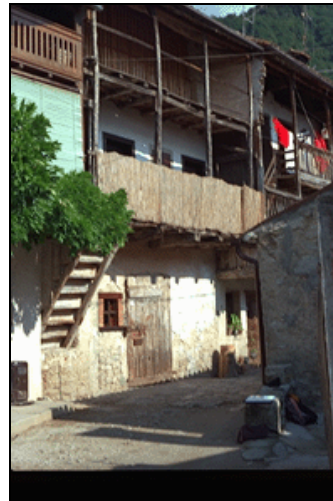
Note CASA DISABITATA. LE SPALLETTE LATERALI SONO IN LEGNO. LA PROBABILE DESTINAZIONE INIZIALE DEL PIANO TERRA ERA QUELLA DI STALLA.

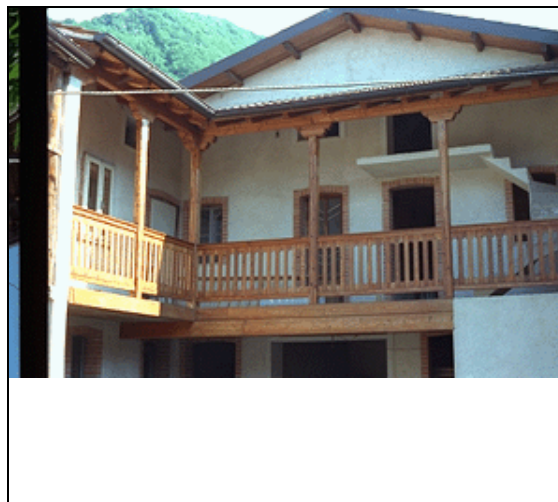
Note CASA IN VIA DI RISTRUTTURAZIONE.
Superfetazion

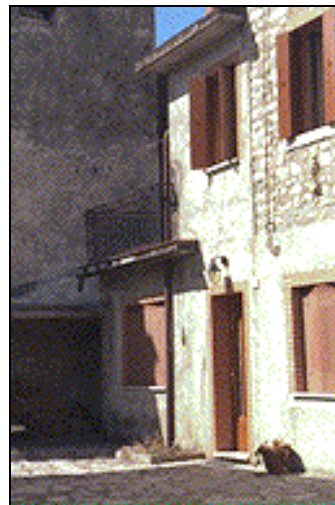
Superfetazion EDIFICIO COSTRUITO PROBABILMENTE IN EPOCHE DIVERSE, LA PARTE DAVANTI PRESENTA STRUTTURA ATIPICA CON COPERTURA PIANA IN LATEROCEMENTO, MENTRE LA PARTE PIU' INTERNA (LEGGERMENTE PIU' ALTA) HA LA COPERTURA CON STRUTTURA IN LEGNO E MANTO IN COPPI.

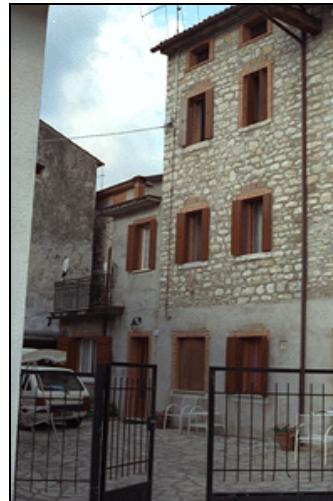
Note**Superfetazion** CASA RISTRUTTARATA.

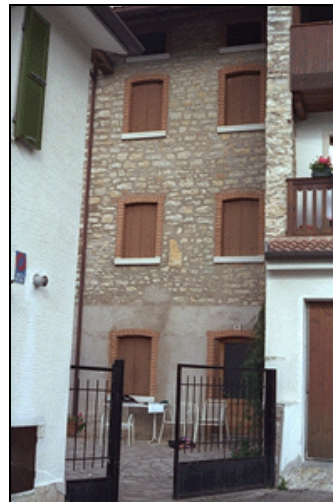
Superfetazion CASA TRADIZIONALE, CON UNA SPALLETTA IN MURATURA E TETTO SPORGENTE CHE PROBABILMENTE COPRIVA IL PIOL ORA NON PIU' ESISTENTE.CASA RISTRUTTURATA.

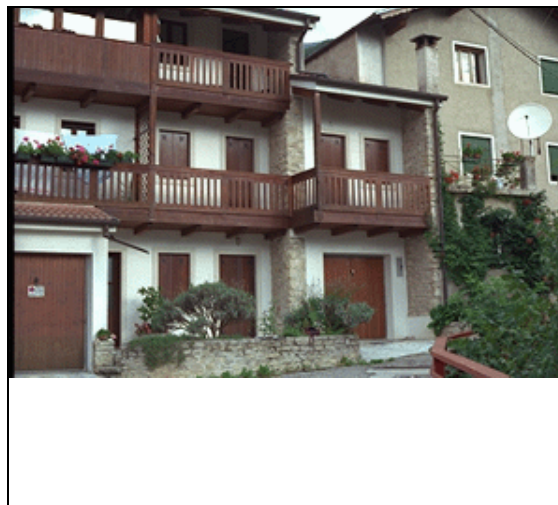
Note CASA RESTAURATA RISPETTANDO I CANONI TRADIZIONALI
Superfetazion ANNESSA ALL' ABITAZIONE E' STATO COSTRUITO UN GARAGE IN MURATURA .

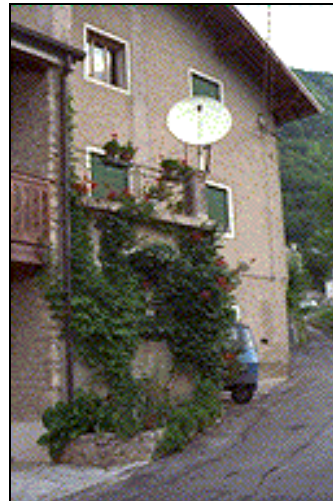
Superfetazion CASA RISTRUTTURATA . SOLO IL SOLAIO DELL'ULTIMO PIANO E' IN LATERIZIO, GLI ALTRI SONO IL LEGNO.

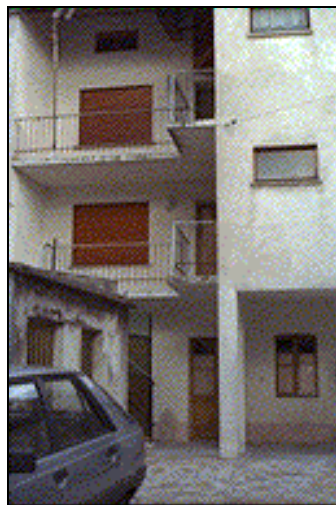
Superfetazion CASA CHE AVEVA IL PIOL ORA SOSTITUITO DA GRANDI TERRAZZE CON SCALE ESTERNE SOLO AL PIANO TERRA. NELLA PARTE PIU' A OVEST PROBABILMENTE E' STATA COSTRUITA UNA PARTE NUOVA CHE SPORGE DALLA VECCHIA ED HA AL PIANO TERRA DUE PILASTRI IN C.A. E UN MURO PORTANTE.

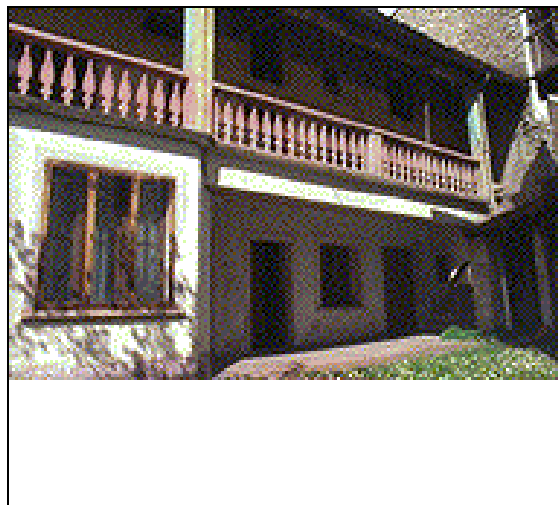
Superfetazion IL PIOL PROBABILMENTE E' STATO SOSTITUITO DA UNA TERRAZZA CON COLONNINA IN C.A.

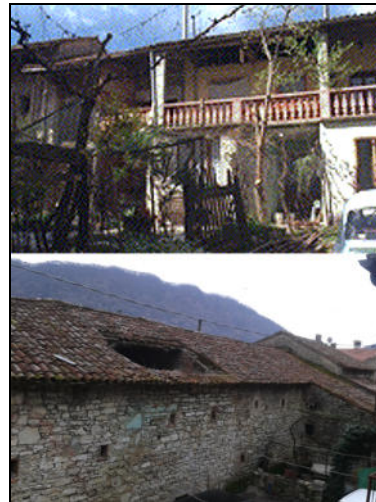
Superfetazion PROBABILMENTE IL PIOL E' STATO SOSTITUITO CON UNA TERRAZZA IN C.A. CON COLONNINE IN CEMENTO. TETTO PARZIALMENTE CROLLATO.

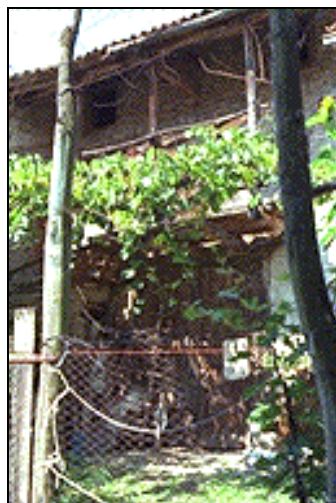
Note	CANCELLO IN FERRO.
Superfetazion	I PIANI SONO SFALSATI. SCALE ESTERNE IN PIETRA AL PIANO TERRA E IN LEGNO PER ACCEDERE AL PINO SFALSATO. E' INOLTRE STATA AGGIUNTA UNA SPALLETTA IN LATERIZIO.

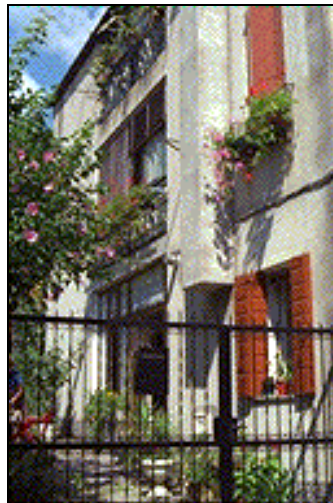
Superfetazion CASA SOSTANZIALMENTE ALTERATA CON AMPI FINESTRONI.

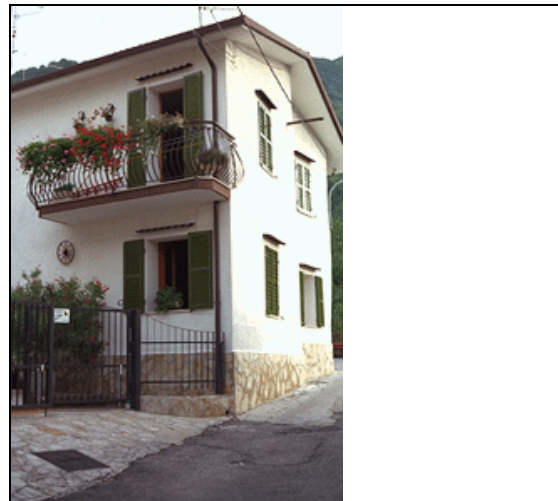
Superfetazion CASA SOSTANZIALMENTE ALTERATA. TERRAZZINO IN RINGHIERA. COPERTINE PARACQUA IN TEGOLE.

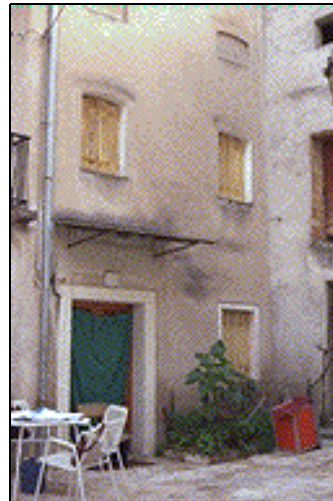
Superfetazion LA PARTE ATTACCATA ALL' EDIFICIO R0102 PRESENTA DUE PORTE, UNA AL PIANO TERRA E UNA AL PRIMO PIANO, (QUEST' ULTIMA PROBABILMENTE ERA L' ACCESSO AL FIENILE). SUL LATO NORD LA CASA E' ANCORA INTEGRA.

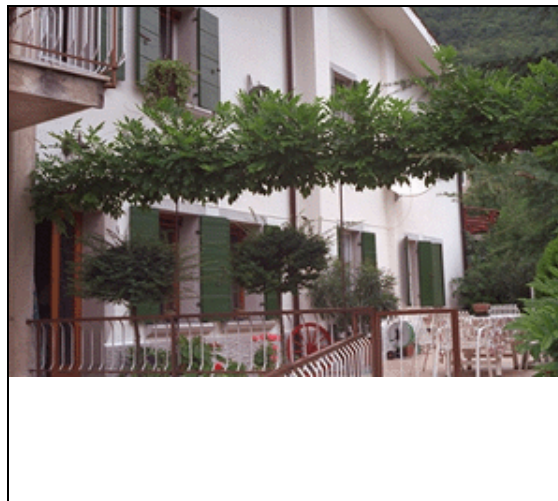
Note**Superfetazion** SCALE INTERNE IN C.A.

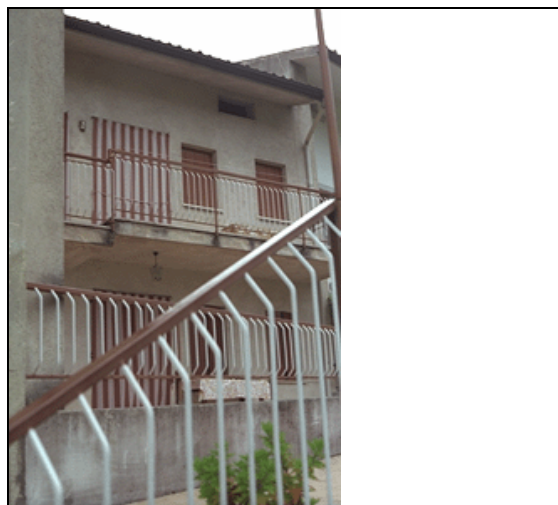
Superfetazion CASA MOLTO ALTERATA NELLA SUA STRUTTURA ORIGINALE. PRESENTA UN'AMPIA TERRAZZA SUL LATO SUD. SI ACCEDE DA UN PORTICO APERTO DALL'EDIFICIO R0108 OPPURE DA UN CANCELLO PRIVATO.

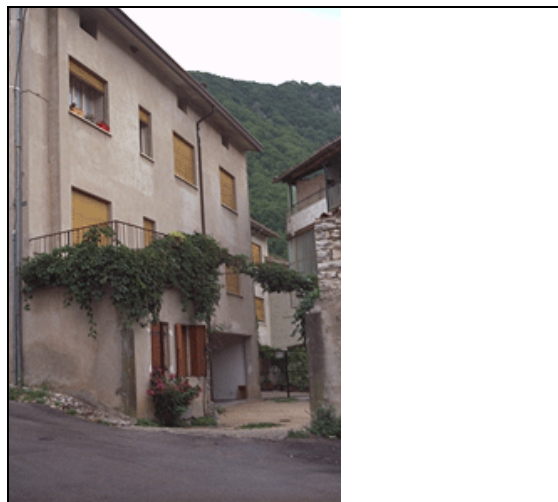
Superfetazion CASA RISTRUTTURATA PERDENDO LE CARATTERISTICHE ORIGINALI. LA RITONDA E' STATA COPERTA CON UNA TERRAZZA IN C.A.

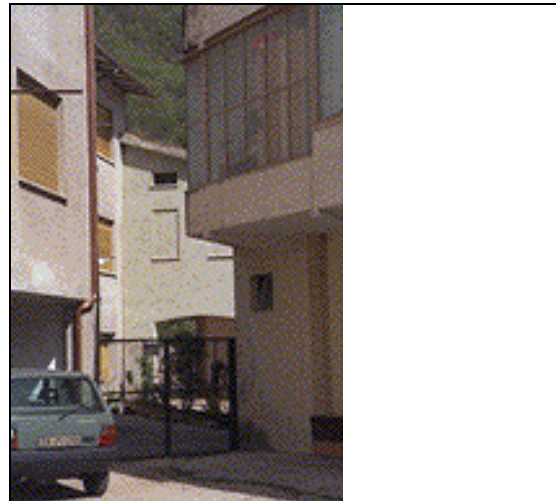
Superfetazion CASA RISTRUTTURATA PERDENDO LE CARATTERISTICHE ORIGINALI. SCALE ESTERNE CON STRUTTURA IN FERRO. PRESENTA UNA TERRAZZA SUL LATO SUD.

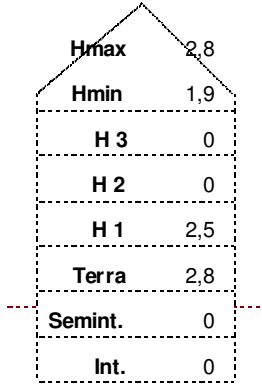
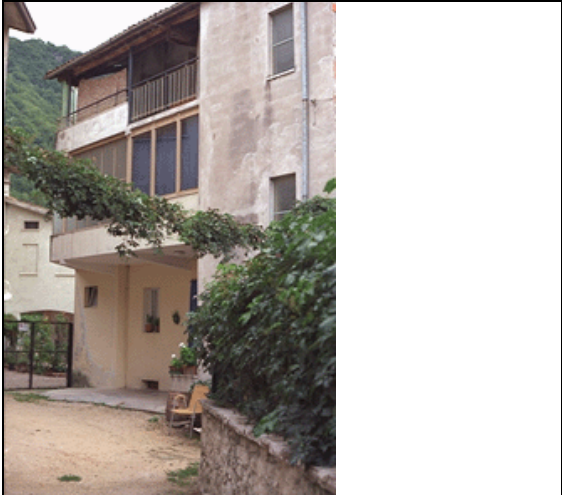
Superfetazion IL PIOL E' STATO SOSTITUITO CON AMPI FINESTRONI CHE HANNO MUTATO TOTALMENTE LA STRUTTURA ORIGINARIA.

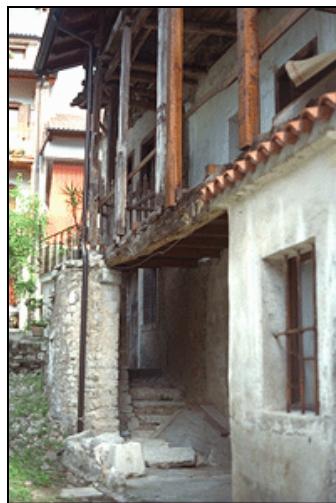
Note PARTE DELL'EDIFICIO HA L'ULTIMO PIANO PIU' ALTO.
Superfetazion

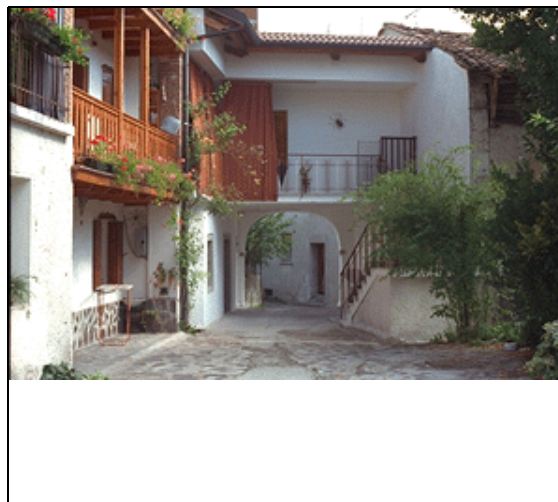
Superfetazion CASA RESTAURATA NEL 1960. L'EDIFICIO HA UNA STANZA SOPRA IL PORTICO, E PARTE DELLA COPERTURA E' STATA SOSTITUITA CON UNA TERRAZZA PIANA SCOPERTA.

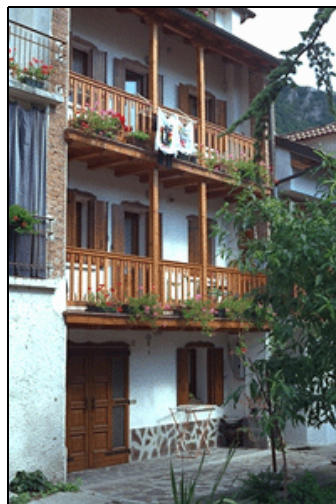
Superfetazion CASA RISTRUTTURATA RISPETTANDO ABBASTANZA FEDELMENTE LA PROBABILE STRUTTURA ORIGINARIA E I CANONI TRADIZIONALI. LE FINESTRE NON HANNO PARTICOLARI RIQUADRI.

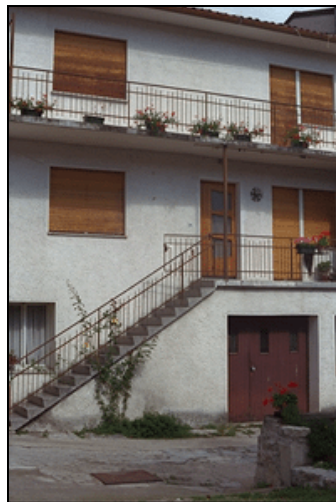
Superfetazion IL PIOL E' STATO SOSTITUITO CON UNA TERRAZZA IN C.A. E CON RINGHIERE IN FERRO. PORTEFINESTRE

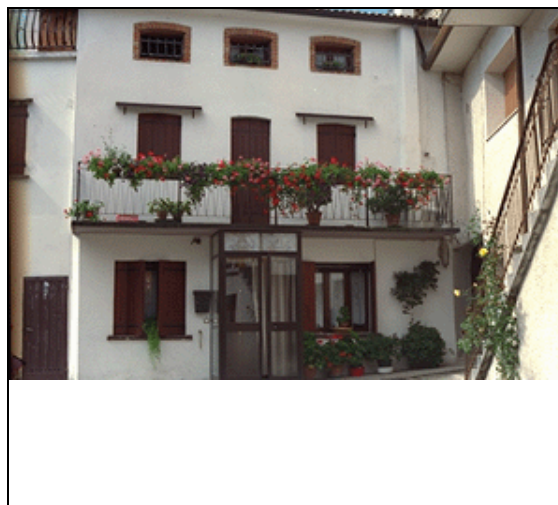
Superfetazion LE FINESTRE PRESENTANO PARACQUA IN LAMIERA. LE FINESTRE AL PIANO TERRA SONO STATE RIFATTE PIU' GRANDI E NON HANNO NESSUN CONTORNO.

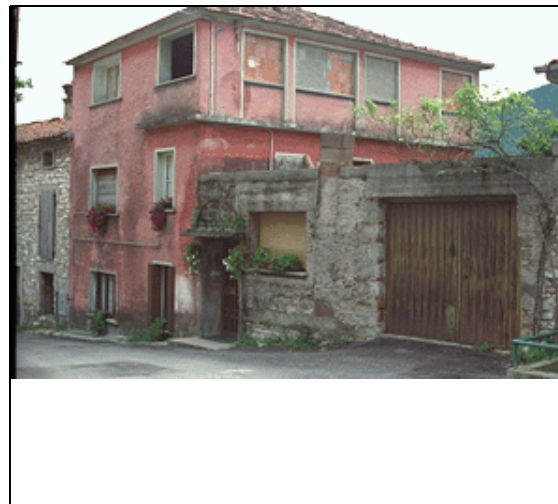
Superfetazion L'EDIFICIO SI PRESENTA CON IL PIOL PARZIALMENTE CROLLATO E AL POSTO DELLA TRADIZIONALE COPERTURA HA UNA TERRAZZA PIANA.

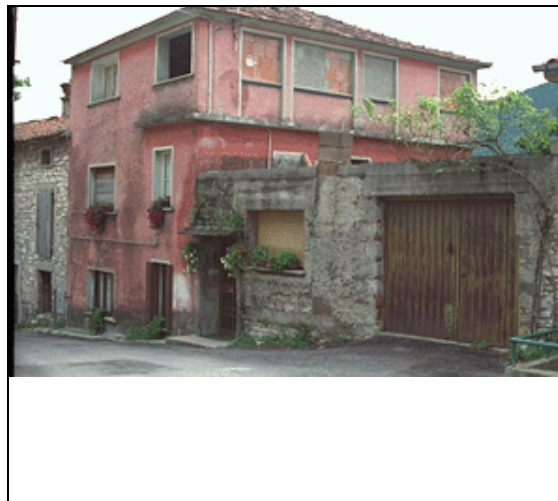
Superfetazion CASA PROFONDAMENTE ALTERATA.

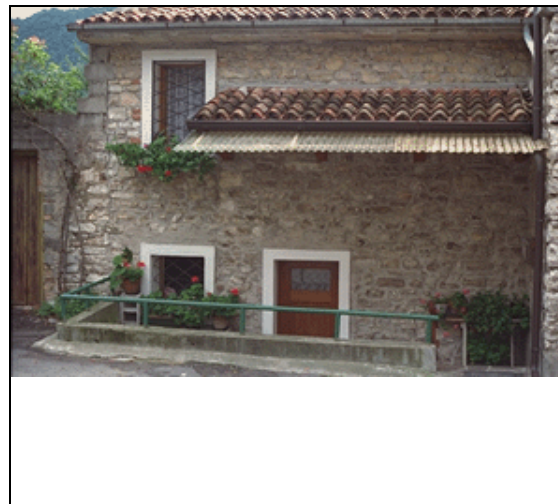
Superfetazion IL PIOL E' PER UNA PARTE TOTALMENTE IN LEGNO E PER L'ALTRA CON SOLETTA IN C.A.

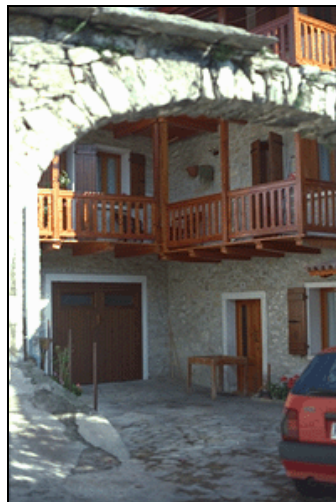
Superfetazion LA PARTE DELL' EDIFICIO SUL MAPPALE 545 E', DI DUE PIANI, IL RESTO SI SVILUPPA SU TRE.

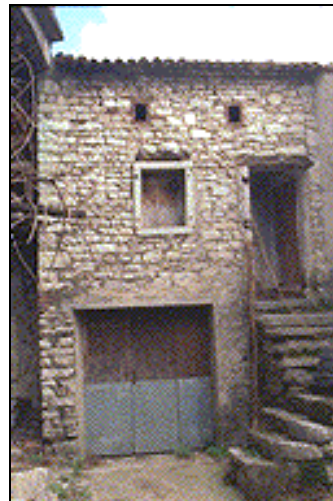
Superfetazion L'EDIFICIO PRESENTA UN PORTONE RIFATTO CON UN RIQUADRO IN C.A.

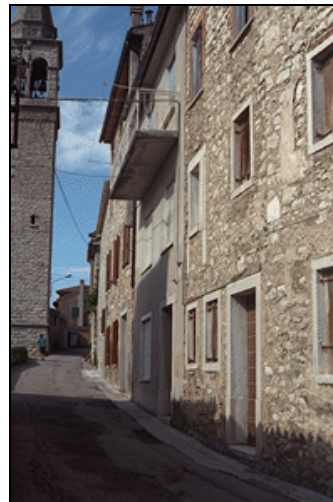
Superfetazion CASA RISTRUTTURATA ,ANCHE SE ALCUNE FINESTRE SONO STATE CHIUSE ,NON SONO STATE NEL COMPLESSO FATTI GRANDI MODIFICHE.

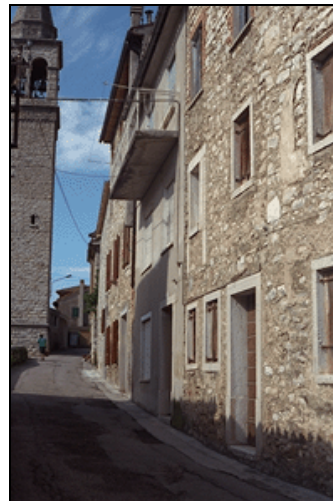
Superfetazion CASA CON AMPIE FINESTRE, PROFONDAMENTE MODIFICATA.

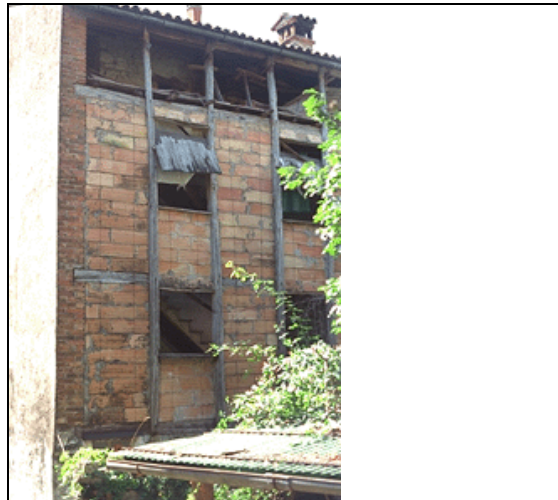
Superfetazion LA PARTE CHE DA' ALLA STRADA E' ANCORA INTEGRA . LA PARTE A NORD AVEVA IL PIOL ED E' STATO CHIUSO CON FORATTINE (E' ANCORA BEN VISIBILE LA STRUTTURA PORTANTE IN LEGNO). CAMINI CON COPERTURA PIANA IN PIETRA E A DUE FALDE IN COTTO.

Norma puntuale
Obbligo di ripristino del piol

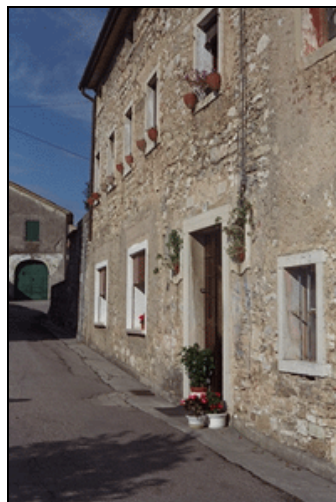
Superfetazion CASA RISTRUTTURATA: NEL PIANO TERRA CI SONO FINESTRE PIU' GRANDI RISPETTO A QUELLE DEL PRIMO PIANO. SULLA PORTA DI INGRESSO CI SONO DUE PICCOLE FINESTRELLE PER NICCHIE SACRE.

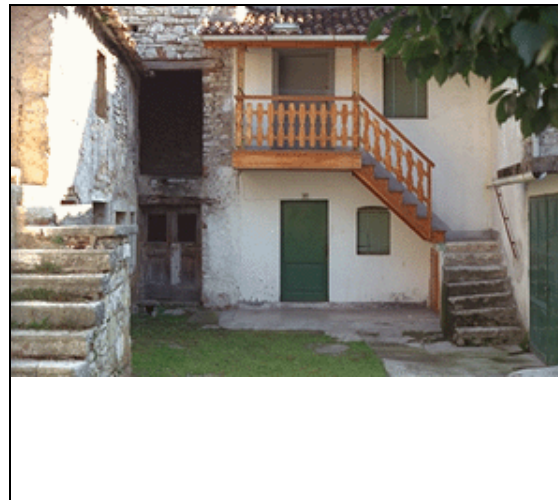
Superfetazion LE SCALE CHE DANNO AL PRIMO PIANO SONO ESTERNE PARTE IN CEMENTO PARTE IN PIETRA E PORTANO AD UNA PICCOLA TERRAZZA IN LEGNO . PROBABILMENTE UN TEMPO C'ERA UN PIOL.

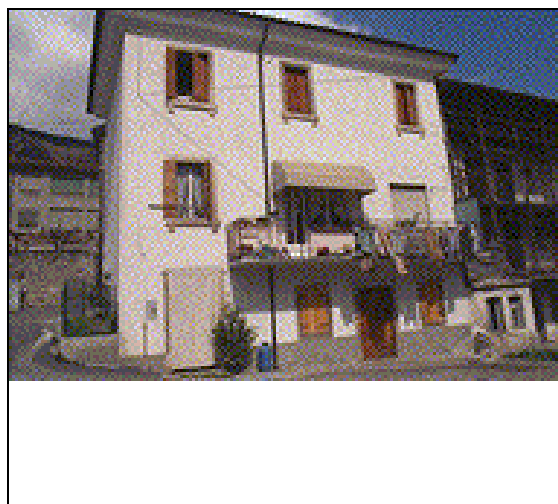
Note	ERANO LE ANTICHE SCUOLE . UN TEMPO C'ERA UNA MERIDIANA SULLA FACCIATA PRINCIPALE.
Superfetazion	SULLA FACCIATA PRINCIPALE C'E' UNA GRANDE TERRAZZA. ALLA TERRAZZA DANNO DUE FINESTRE (CON MAZZETTA DI INTONACO) PIU' GRANDI DELLE ALTRE.

Norma puntuale
Obbligo rifacimento terrazza come da NTA e restauro meridiana

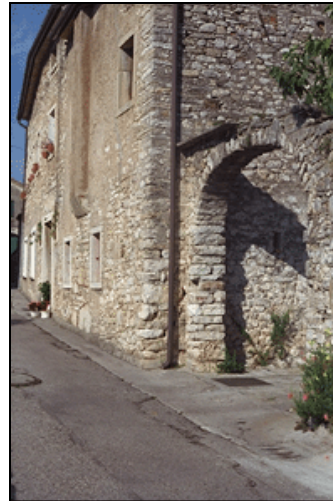
Superfetazion SULLA FACCIATA IN VIA S. MATTEO SI VEDONO I SEGNI DI UN' APERTURA AD ARCO ORA CHIUSA.

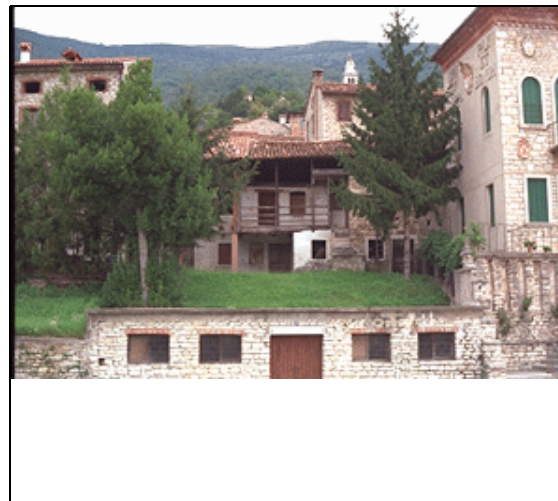
Superfetazion LA PARTE DELL'EDIFICIO SUL MAPPALE 1396 E' IN RESTAURO, E VI E' STATA AGGIUNTA AL PIANO TERRA UNA COLONNA IN MATTONELLE CON BASAMENTO IN PIETRA. LA PARTE TERMINALE DEL CAMINO E' CROLLATA.
