N. Edificio	<i>Epoc</i>	Prima del 1850	<i>Stato</i>	Rudere	<i>Via/Piazza</i>	<i>Civico</i>	<i>Foglio</i>	<i>Mapp Sub</i>
B016	<i>Tipologi</i>	A schiera	<i>Sup. Coperta m</i>	72	Selve	0	8	0578
<i>Isolato</i>	<i>Modalità d'uso</i>	Non utilizzato	<i>Altezza m.</i>	7,5				
(1018)	<i>Destinazion</i>	Altro						
	<i>Proprietari</i>	GANDIN

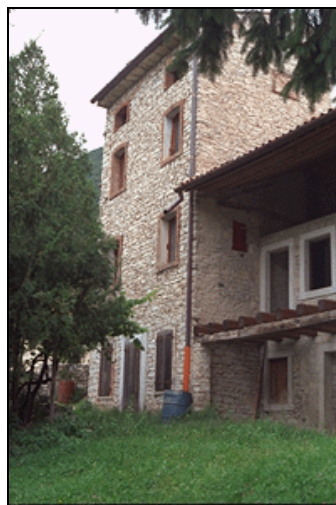
Superfetazion CASA IN RISTRUTTURAZIONE; SULLA PARTE OVEST E' STATA AGGIUNTA UNA TETTOIA CON STRUTTURA IN FERRO E COPERTURA IN ONDULATO PER IL RICOVERO DEI MATERIALI.

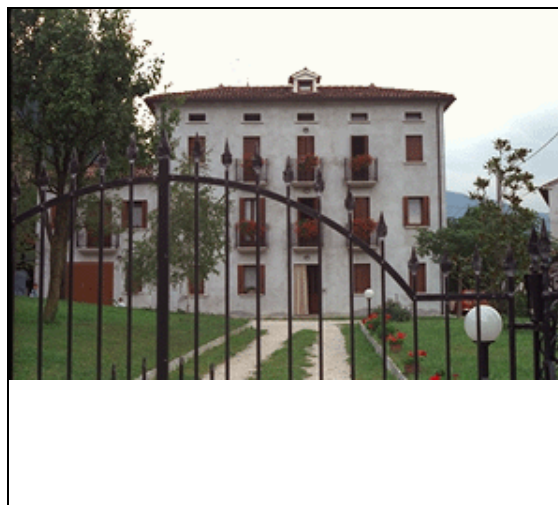
Superfetenzion CASA RISTRUTTURATA. PRESENTA DELLE TERRAZZETTE AL PRIMO E AL SECONDO PIANO. LUCERNARIO IN MANSARDA CON COPERTURA IN COTTO.

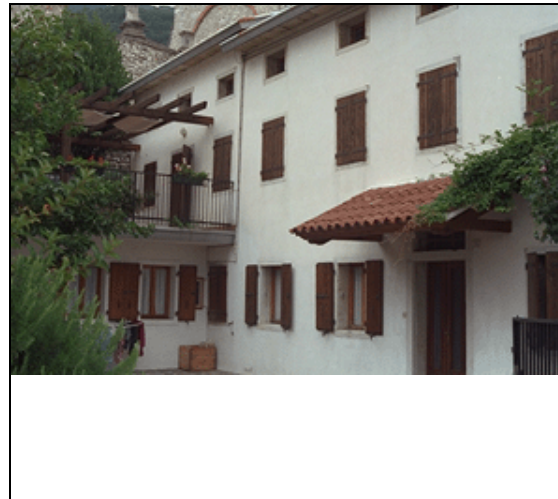
Note CASA RISTRUTTURATA. LA PARTE AD L DEL LATO NORD E' SOLO SU UN PIANO ED HA PER COPERTURA UNA TERRAZZA.
Superfetazion

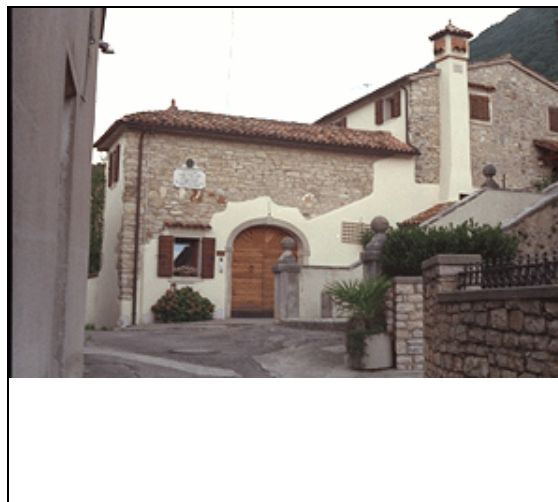
Note CACSA RISTRUTTURATA RISPETTANDO LA TIPOLOGIA ORIGINARIA. CASA CON CORTE INTERNA . DATA 1724.
Superfetazion

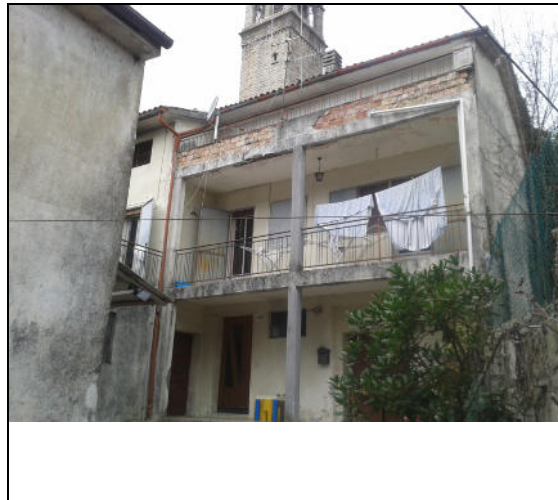
Superfettazion CASA RISTRUTTURATA DA PARECCHI ANNI ; FINESTRE CON BALCONI IN FERRO; TERRAZZA AL SECONDO PIANO CON PICCOLO MURO E RINGHIERA DI PROTEZIONE. PARTE DI EDIFICIO AGGIUNTO SUCCESSIVAMENTE AD UN PIANO CON TERRAZZO PER COPERTURA.

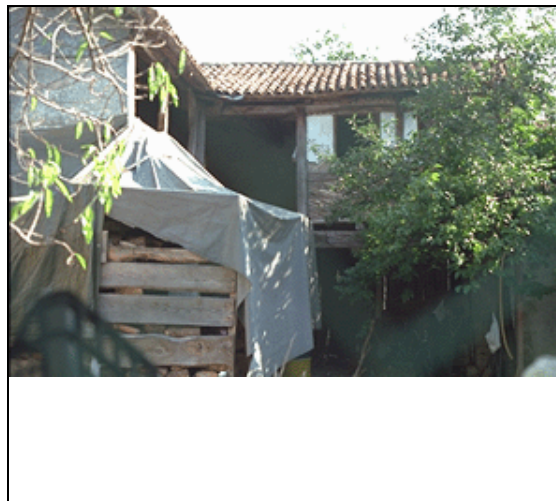
Note PIOL CONTINUO AD L CON SPALLETTE IN MURATURA SU ENTRAMBI I LATI , PROBABILMENTE ERA UN FIENILE APERTO.
Superfetazion

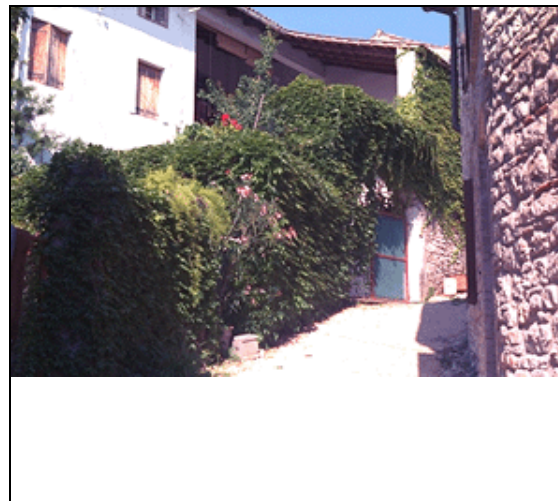
Note CASA RISTRUTTURATA NON RISPETTANDO LE CARATTERISTICHE ORIGINALI.
Superfetazion

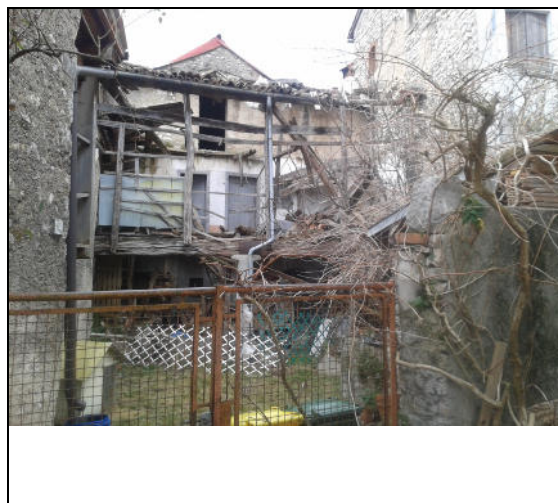
Note	LUCERNARI SULLA SOFFITTA.
Superfetazion	SUL MURO DI CINTA SI VEDONO I RESTI DI UNA ANTICA ENTRATA AD ARCO . PARZIALI CROCCI DELLE STRUTTURE DI COPERTURA.

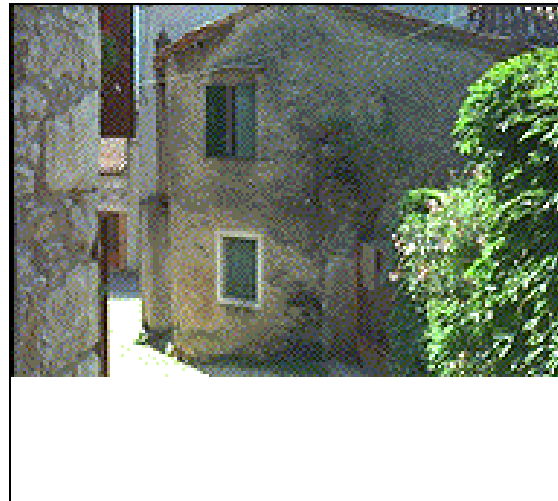
- Struttura compositiva: Tradizionale con poggiole incassate nella facciata ed una spalletta in muratura, Corte comune, Stato: Integro
- Murature: In pietra squadrata in opera a corsi regolari, Facciavista fugata grossolanamente, Stato: Integro
- Solai: Con struttura in legno e tavolato incrociato, Struttura a vista, Stato: Integro
- Copertura: A due falde con struttura in legno, Manto di copertura in coppi, Stato: Rifatto
- Piol: Struttura totalmente in legno, Ringhiere a correnti orizzontali in legno, Stato: Integro
- Finestre principali: Con stipiti e piattabanda in pietra, Senza copertina paracqua, Stato: Integro
- Paramenti: Intonaco solamente parziale, Grezzo, Stato: Integro
- Ingresso principale: Dalla corte / giardino, Cannello in ferro, Stato: Integro

Superfetazion IL CANCELLO D'INGRESSO ALLA CORTE E' STATO COSTRUITO SUI RESTI DI UN ARCO IN PIETRA.

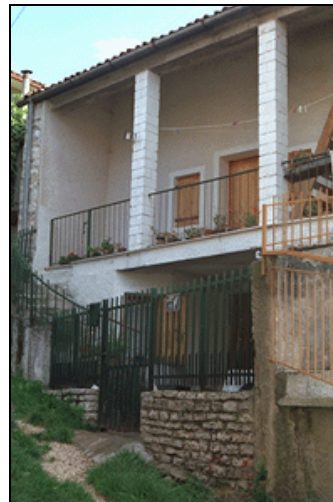
- Struttura compositiva: Tradizionale con poggiori incassati nella facciata ed ambedue le spallette in muratura, Giardino o orto privato, Stato: Sostanzialmente alterato

Superfetazion CASA RISTRUTTURATA PARECCHI ANNI FA, NON SONO STATI RISPETTATI I CANONI TRADIZIONALI.

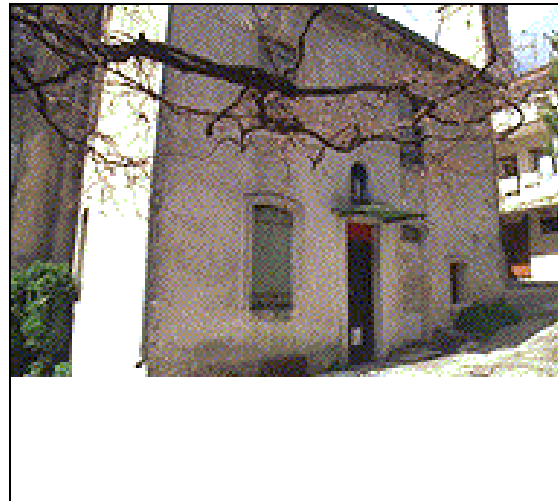
Note CASA DISABITATA. PICCOLA NICCHIA PER MADONNINA SOPRA LA PORTA PRINCIPALE.
Superfetazion PICCOLA TETTOIA IN ONDULATO SOPRA LA PORTA PRINCIPALE.

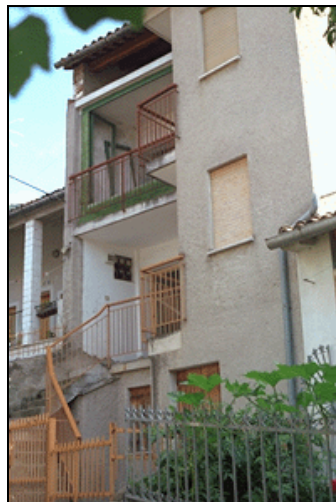
- Struttura compositiva: Tradizionale con poggiori incassati nella facciata ed ambedue le spallette in muratura, Giardino o orto privato, Stato: Sostanzialmente alterato

Superfetazion EDIFICIO CON SOLO LA COPERTURA INTEGRA IL RESTO E' STATO SOSTANZIALMENTE ALTERATO.

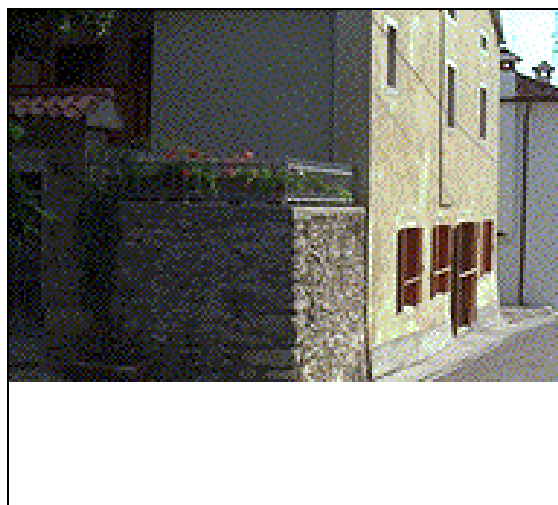
- Struttura compositiva: Tradizionale con poggiori incassati nella facciata ed ambedue le spallette in muratura, Giardino o orto privato, Stato:Parzialmente alterato
- Murature: In pietra eterogenea a corsi irregolari, Intonaco fino, Stato:Parzialmente alterato
- Solai: In laterocemento, Struttura a vista, Stato:Rifatto
- Copertura: In laterocemento, Manto di copertura in coppi, Stato:Rifatto
- Piol: Struttura in c.a. non tradizionale, Ringhiere a listelli verticali in legno, Stato:Rifatto
- Finestre principali: Con mazzetta di intonaco, Senza copertina paracqua, Stato:Rifatto
- Camini: Camini moderni, Canna fumaria interna, Stato:Rifatto
- Ingresso principale: Dalla corte / giardino, Cannello in ferro, Stato:Rifatto

Note CANCELLO RICOPERTO CON PICCOLA TETTOIA DI ACCESSO, PROBABILMENTE RICOSTRUITA SUI RESTI DI UN ANTICO ARCO.
Superfetazion CASA RISTRUTTURATA RISPETTANDO QUASI TOTALMENTE I CANONI TRADIZIONALI .

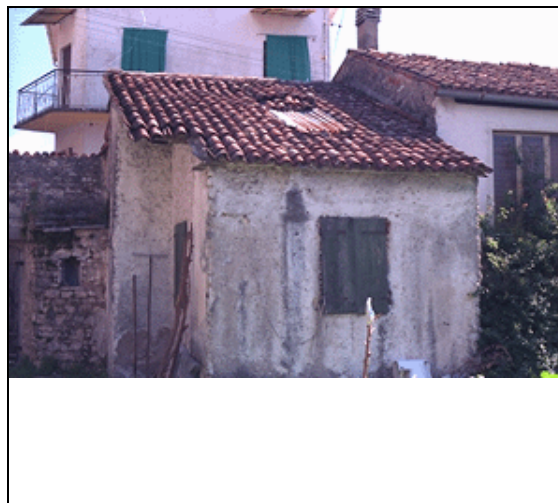
Superfetazion SUL LATO DELLA STRADA CHE DA' A P.G.SOMMAVILLA E' STATA APERTA UNA FINESTRA MOLTO GRANDE.

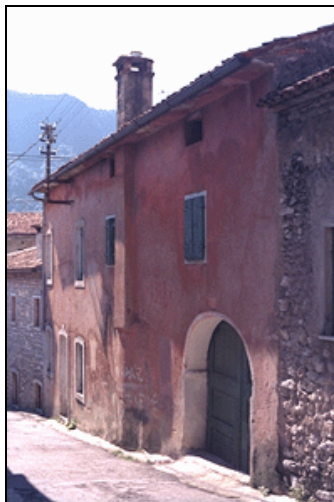
Superfetazion CASA RISTRUTTURATA DA PARECCHI ANNI NON RISPETTANDO I CANONI TRADIZIONALI. SUL LATO INTERNO C'E' UNA TERRAZZA IN C.A.

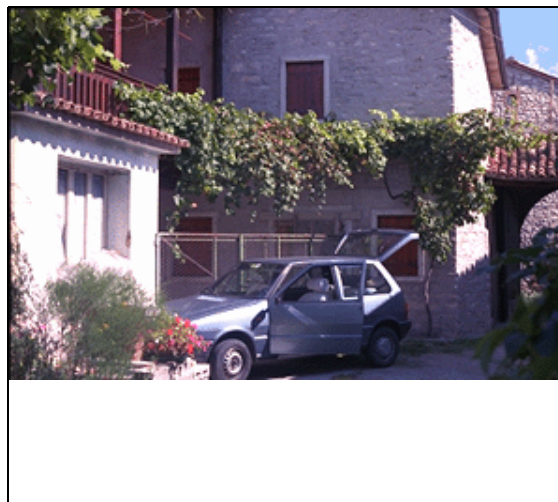
- Struttura compositiva: Tradizionale con poggiori incassati nella facciata ed ambedue le spallette in muratura, Corte comune, Stato: Sostanzialmente alterato

Note	ARCO DI ACCESSO IN PIETRA CON TETTOIA.
Superfetazion	CASA RISTRUTTURATA NON RISPETTANDO TOTALMENTE I CANONI TRADIZIONALI; AL PIANOTERRA E' STATA AGGIUNTA UNA PICCOLA STANZA SOTTO IL PIOL (LEGGERMENTE PIU' LARGA DI QUEST'ULTIMO).

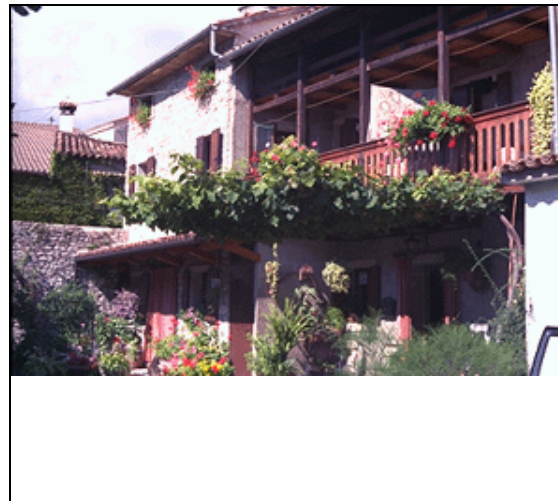
- Struttura compositiva: Tradizionale con poggiori incassati nella facciata ed ambedue le spallette in muratura, Corte comune, Stato: Parzialmente alterato
- Murature: In pietra eterogenea a corsi irregolari, Facciavista fugata con cura, Stato: Integro
- Copertura: A due falde con struttura in legno, Manto di copertura in coppi, Stato: Rifatto
- Pisol: Struttura totalmente in legno, Ringhiere a listelli verticali in legno, Stato: Rifatto
- Finestre principali: Con stipiti e piattabanda in pietra, Senza copertina paracqua, Stato: Integro
- Finestre minimali: Riquadrate in pietra, Foro libero, Stato: Integro
- Paramenti: Intonaco solamente parziale, Grezzo, Stato: Integro
- Camini: Con copertura a due falde in cotto, Canna fumaria esterna sulla facciata secondaria, Stato: Rifatto
- Ingresso principale: Dalla corte / giardino, Nessuna chiusura, Stato: Integro

Superfetazion CASA RISTRUTTURATA RISPETTANDO I CANONI TRADIZIONALI.

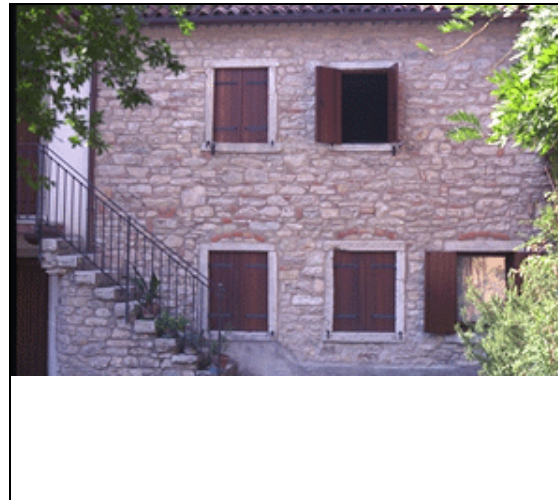
- Struttura compositiva: Tradizionale,Corte comune, Stato:Integro
- Murature: In pietra eterogenea a corsi irregolari,Facciavista fugata con cura, Stato:Integro
- Solai: Con struttura in legno e tavolato incrociato,Struttura a vista, Stato:Rifatto
- Copertura: A due falde con struttura in legno,Manto di copertura in coppi, Stato:Rifatto
- Finestre principali: Con stipiti e piattabanda in pietra,Senza copertina paracqua, Stato:Rifatto
- Ingresso principale: Dalla corte / giardino,Nessuna chiusura, Stato:Parzialmente alterato

Superfetazion CASA RISTRUTTURATA RISPETTANDO I CANONI TRADIZIONALI. PARTE DEL TETTO OCCUPATA DA UNA PICCOLA TERRAZZA DELL'EDIFICIO 163A.

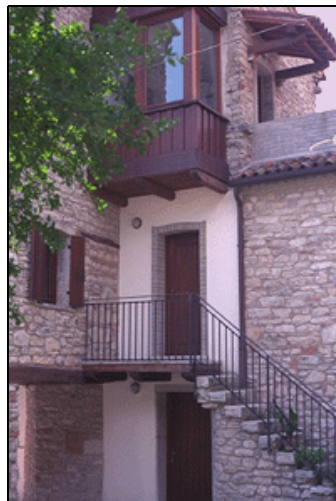
- Struttura compositiva: Tradizionale,Corte comune, Stato:Parzialmente alterato
- Murature: In pietra eterogenea a corsi irregolari,Facciavista fugata con cura, Stato:Integro

Note	IL PORTICO DI ACCESSO ALLA CORTE DA UN LATO E' SAGOMATO AD ARCO E DALL'ALTRO E' RETTANGOLARE CON TRAVE IN LEGNO.PORTICO RISTRUTTURATO RISPETTANDO I CANONI.
Superfetazion	CASA RISTRUTTURATA RISPETTANDO ABBASTANZA FEDELMENTE I CANONI TRADIZIONALI.PRESENTA UNA BALCONATA AL SECONDO E AL TERZO PIANO CON VETRATA.

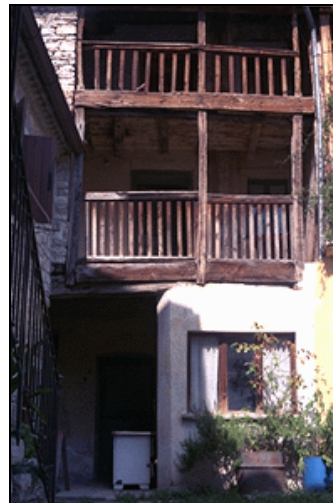
Superfetazion CASA RISTRUTTURATA NON RISPETTANDO TOTALMENTE I CANONI TRADIZIONALI.SERRAMENTI IN ALLUMINIO MONTATI SU STIPITI IN PIETRA AL PIANO TERRA.SI E' RICAVATA UNA PROBABILE ROTONDA SOTTO IL PIOL.IL PIOL HA PIANTA AD L: SUL LATO SUD E' RIFATTO IN C.A.

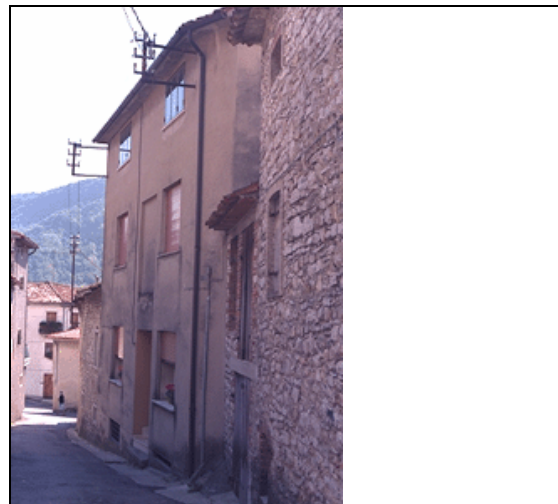
- Struttura compositiva: Tradizionale con poggiori incassati nella facciata ed ambedue le spallette in muratura, Giardino o orto privato, Stato: Sostanzialmente alterato
- Murature: In pietra eterogenea a corsi irregolari, Intonaco fino, Stato: Parzialmente alterato
- Copertura: In laterocemento, Manto di copertura in coppi, Stato: Rifatto
- Piol: Struttura in c.a. non tradizionale, Ringhiere di altro materiale, Stato: Rifatto
- Finestre principali: Senza mazzetta di intonaco, Senza copertina paracqua, Stato: Sostanzialmente alterato
- Paramenti: Intonaco su tutte le facciate, Pittura a calce bianca, Stato: Sostanzialmente alterato
- Camini: Camini moderni, Canna fumaria interna, Stato: Rifatto
- Ingresso principale: Dalla strada, Nessuna chiusura, Stato: Parzialmente alterato

Superfetazion CASA RISTRUTTURATA DIVERSI ANNI FA ,NON RISPETTANDO I CANONI TRADIZIONALI.

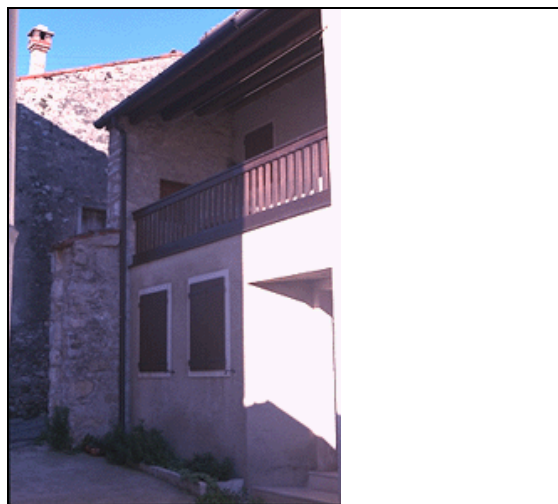
- Struttura compositiva: Tradizionale con poggiori incassati nella facciata ed ambedue le spallette in muratura, Corte comune, Stato: Sostanzialmente alterato
- Murature: In pietra eterogenea a corsi regolari, Intonaco fino, Stato: Parzialmente alterato
- Copertura: A due falde con struttura in legno, Manto di copertura in coppi, Stato: Rifatto
- Piol: Struttura in c.a. non tradizionale, Ringhiere a listelli verticali in legno, Stato: Rifatto
- Finestre principali: Con stipiti e piattabanda in pietra, Senza copertina paracqua, Stato: Rifatto
- Finestre minimali: Riquadrate in cotto, Inferriata, Stato: Rifatto
- Paramenti: Intonaco su tutte le facciate, Grezzo, Stato: Rifatto
- Camini: Con copertura a due falde in cotto, Canna fumaria interna, Stato: Rifatto
- Ingresso principale: Dalla corte / giardino, Nessuna chiusura, Stato: Parzialmente alterato

Superfetazion CASA RISTRUTTURATA NON RISPETTANDO LA TIPOLOGIA INIZIALE. SOTTO IL PIOL E' STATA RICAVATA UNA STANZA .

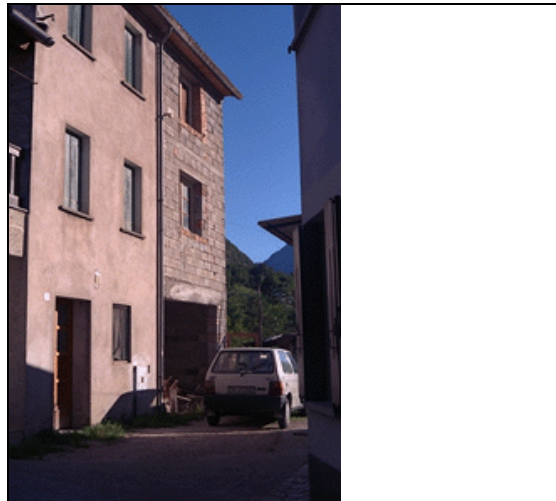
Note CASA RICOSTRUITA DA POCHI ANNI SUI RESTI DI UN ANTICO EDIFICIO. STRUTTURA IN MATTONI NON ANCORA INTONACATI.
Superfetazion

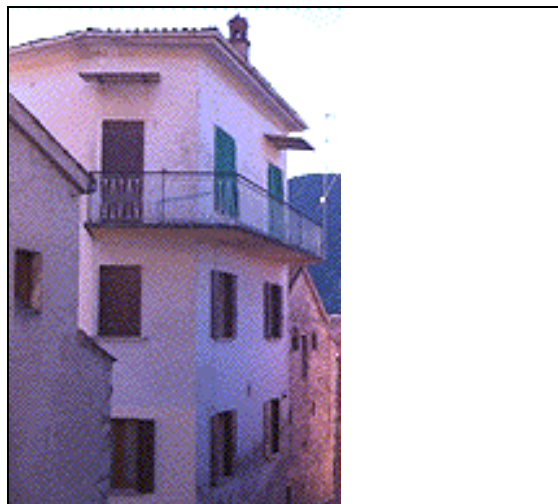
Superfetazion CASA RISTRUTTURATA, CON I DAVANZALI DELLE FINESTRE IN MARMO.SUL LATO DELLA STRADA P.G. SOMMAVILLA E' STATA FATTA UNA TERRAZZA IN C.A.. SUL LATO EST C'E' UNA TETTOIA CON COPERTURA IN LAMIERA, COSTRUITA SUI RESTI DI UNA ANTICA COSTRUZIONE.

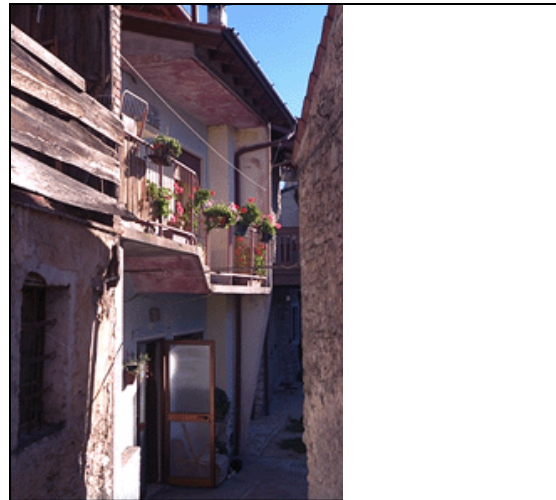
- Struttura compositiva: Tradizionale con poggiori incassati nella facciata ed ambedue le spallette in muratura, Corte comune, Stato:Parzialmente alterato
- Murature: In pietra eterogenea a corsi irregolari, Intonaco fino, Stato:Parzialmente alterato
- Solai: In laterocemento, Struttura a vista, Stato:Rifatto
- Copertura: A padiglione con struttura in legno, Manto di copertura in coppi, Stato:Integro
- Piol: Struttura in c.a. non tradizionale, Ringhiere di altro materiale, Stato:Rifatto
- Finestre principali: Senza stipiti e con piattabanda in legno, Senza copertina paracqua, Stato:Rifatto
- Paramenti: Intonaco solamente parziale, Pittura colorata, Stato:Rifatto
- Camini: Con copertura a due falde in cotto, Canna fumaria esterna sulla facciata principale, Stato:Rifatto
- Ingresso principale: Dalla corte / giardino, Nessuna chiusura, Stato:Parzialmente alterato

Superfetazion CASA PER PARTE RISTRUTTURATA CON SERRAMENTI IN ALLUMINIO. PARTE ADIBITA A CANTINA ANCORA CON SOLAI IN LEGNO E LEGGERMENTE SFALSATA RISPETTO L'ALTRA.

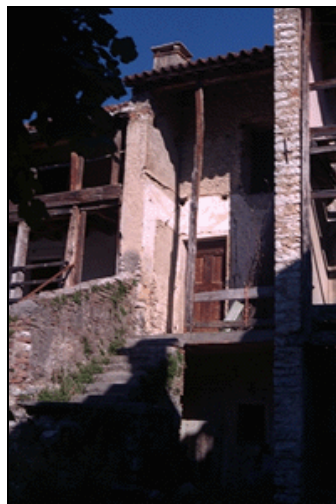
Superfetazion IL PIOL ORIGINARIO E' STATO SOSTITUITO CON UNA SOLETTA IN C.A.

Norma puntuale
Obbligo di ricostruzione piol

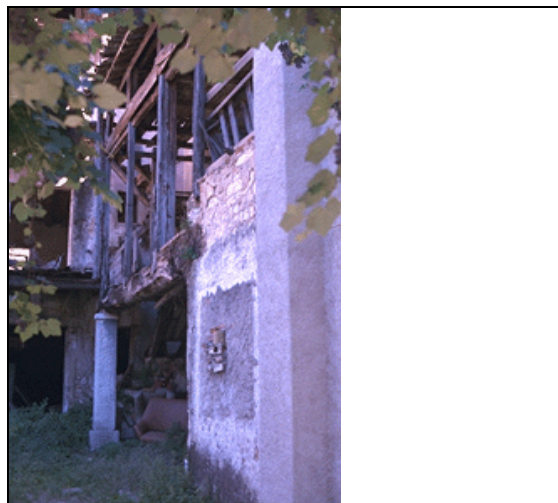
- Struttura compositiva: Tradizionale con poggiori i coperti dal tetto ma senza spallette laterali, Giardino o orto privato, Stato: Integro
- Murature: In pietra eterogenea a corsi irregolari, Facciavista fugata grossolanamente, Stato: Parzialmente alterato

Note CASA CON I PIOI QUASI TOTALMENTE CROLLATI. COLONNA IN PIETRA CHE SOSTIENE IL PIOL AD ANGOLO CON L'EDIFICIO 186.
Superfetazion SI NOTANO ALCUNE ALTERAZIONI. PROBABILE DESTINAZIONE ORIGINARIA DI STALLA CON FIENILE.

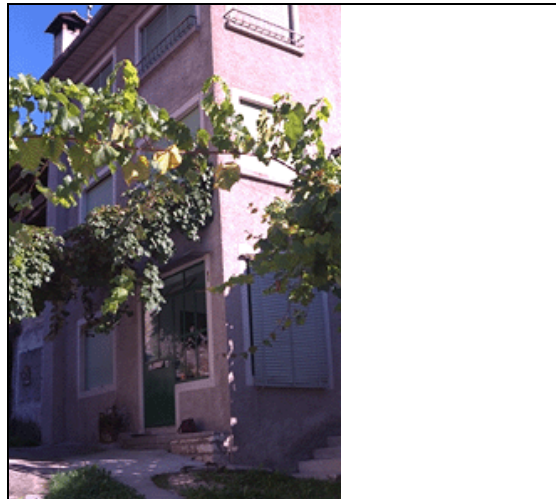
Superfetazion CASA PROFONDAMENTE ALTERATA.

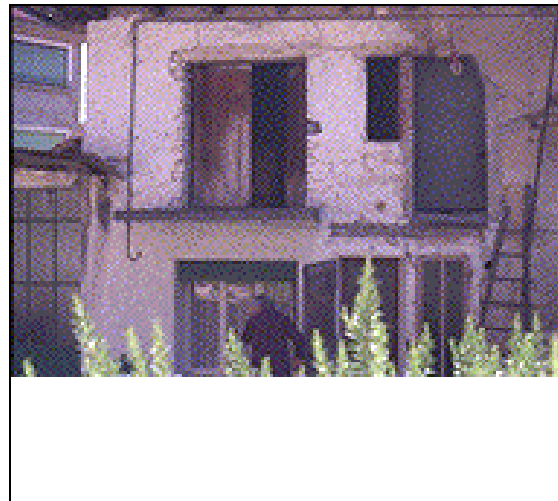
Note IL PIANO SEMINTERRATO (EX BAR) E' DI PROPRIETA' DI DE NONI GIOVANNI.
Superfetazion ALL' ABITAZIONE (EX STALLA) E' STATA AGGIUNTA UNA STANZA.

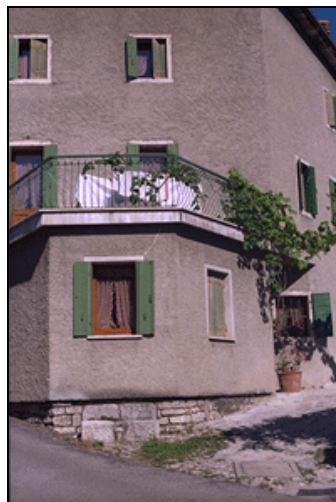
Superfetazion CASA RISTRUTTURATA. SUL LATO SUD C'E' UNA SPORGENZA A PIANTA SEMI ESSAGONALE CON COPERTURA PIANA CHE FA DA TERRAZZA, QUEST' ULTIMA PARTE HA FINESTRE PRINCIPALI CON MAZZETTA D' INTONACO.

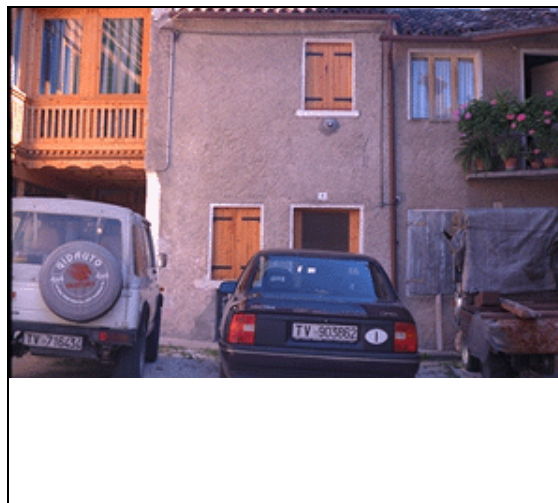
Superfetazion CASA RESTAURATA, IL PIOL E' STATO RIFATTO IN LEGNO E CHIUSO CON AMPIE PORTEFINESTRE IN VETRO.

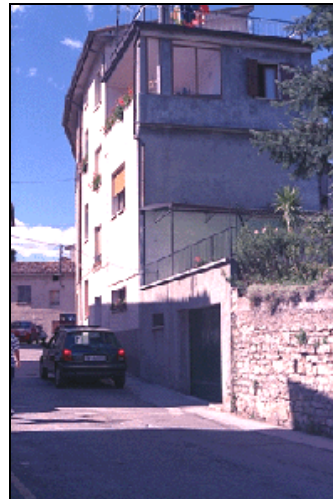
Superfetazion FINESTRE CON PERSIANE. PRESENTA DUE COPERTURE PIANE E UNA PARTE HA UN PIANO IN MENO.

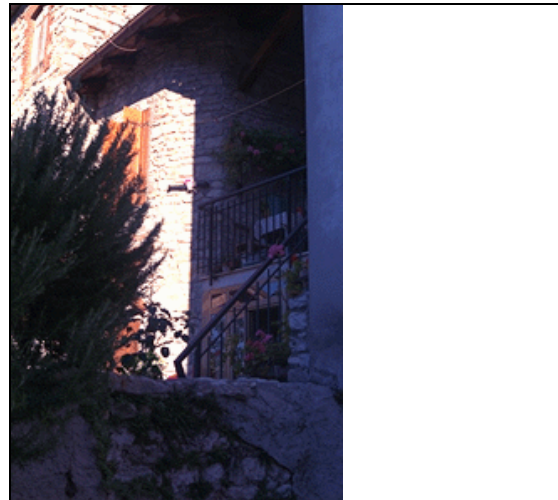
Superfetazion SUL LATO SUD PORTA IN ALLUMINIO CON VETRO CAMERA.

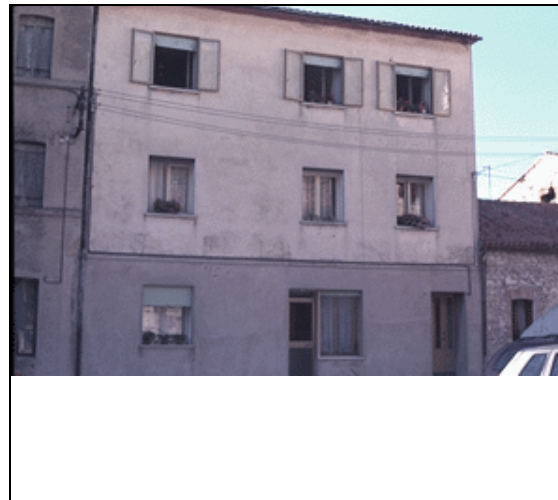
Note EDIFICIO PLURIRESIDENZIALE.
Superfetazion EDIFICIO SOSTANZIALMENTE ALTERATO.

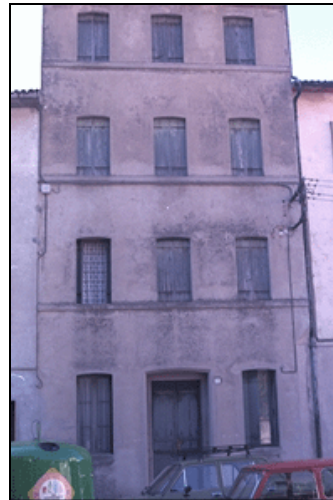
Note CASA MOLTO ALTA E STRETTA
Superfetazion CASA RISTRUTTURATA MOLTI ANNI FA.

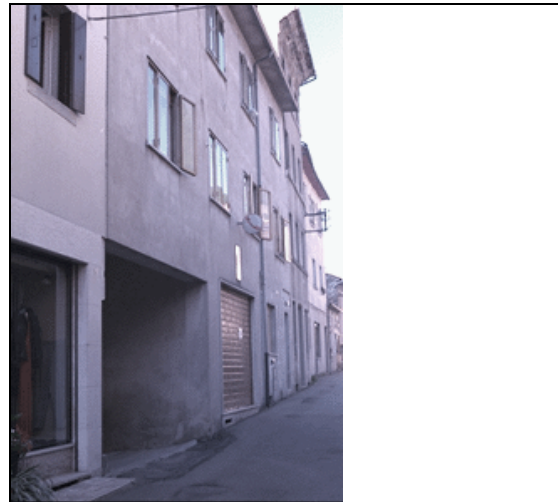
Superfetazion SUL LATO SUD PRESENTA PICCOLE TERRAZZE SU PIANI DIVERSI E FINESTRE CON PERSIANE E SERRAMENTI IN ALLUMINIO.

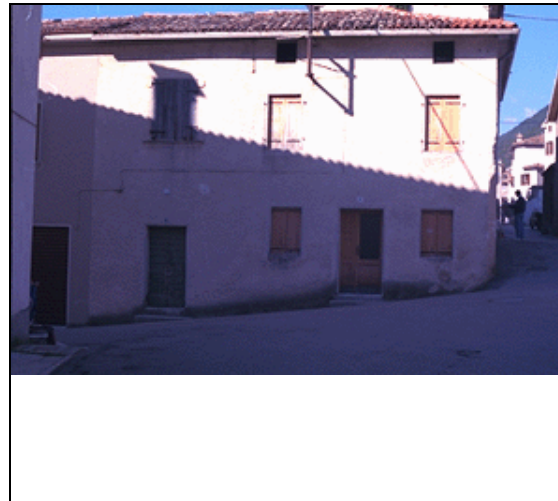
Superfetazion ALCUNI SERRAMENTI SONO STATI RIFATTI.

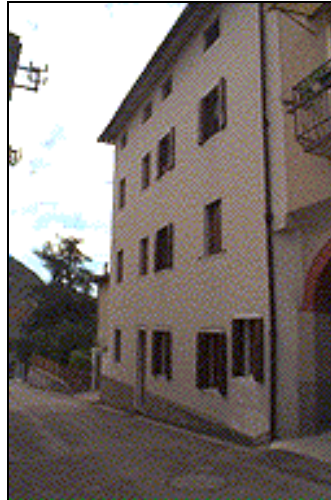
Superfetazion SUL LATO DELLA CORTE TERRAZZO IN C.A. .SERRAMENTI IN ALLUMINIO.

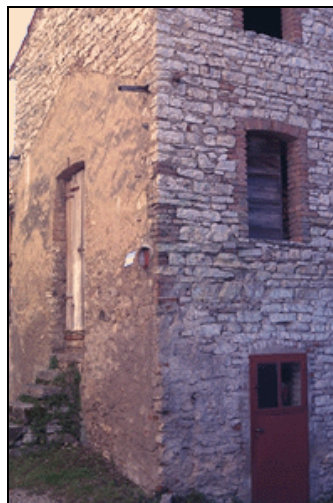
Superfetazion UTILIZZO INIZIALE:STALLA AL PIANO TERRA (SI VEDE CHE E' STATA CHIUSA UNA PORTA) E FIENILE (CHIUSO) AL PRIMO PIANO.

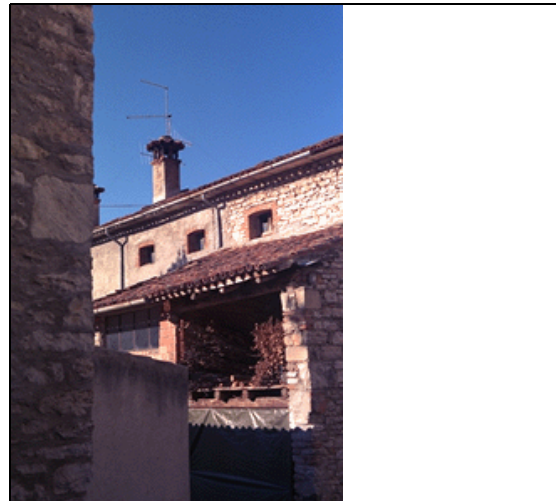
Superfetazion L'EDIFICIO ERA ADIBITO A CONCIMAIA NELLA PARTE INTERRATA E A FIENILE APERTO AL PRIMO PIANO. ATTUALMENTE META' EDIFICIO E' STATO CHIUSO CON UNA TERRAZZA IN MATTONI E RIFATTA UNA PARTE DI SOLAIO IN C.A.

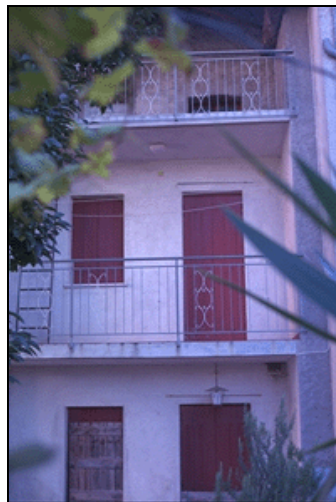
Superfetazion CASA RISTRUTTURATA: SCALE INTERNE AL PIANO TERRA E SCALE IN FERRO ,NON FISSATE, AL PRIMO PIANO.

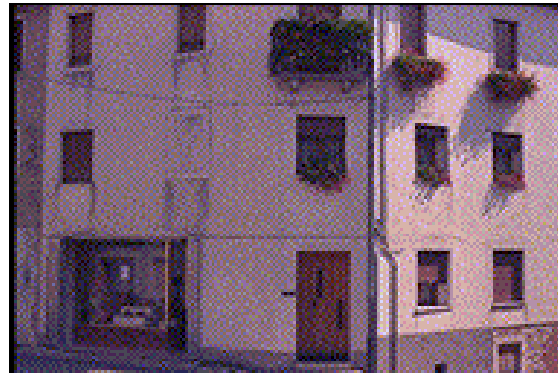
Note ATTIVITA' DI CALZOLAIO ANNESSA ALL'ABITAZIONE.
Superfetazion LE FINESTRE IN VIA DELLE LAME SONO STATE AMPIATE.

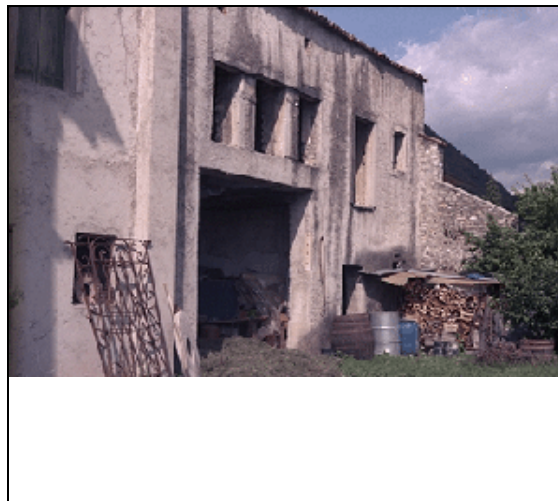
Superfetazion PORTONE DI ACCESSO ALLA CORTE IN FERRO.

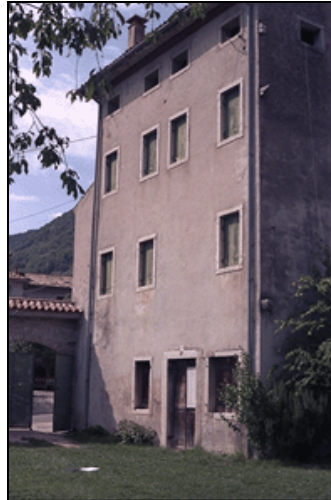
Superfetazion PORTONE DI ACCESSO ALLA CORTE IN FERRO.

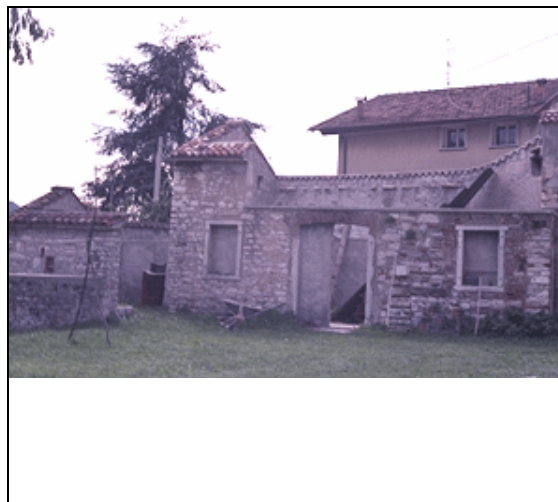
- Struttura compositiva: Tradizionale, Giardino o orto privato, Stato: Parzialmente alterato
- Murature: In pietra eterogenea a corsi irregolari, Facciavista fugata grossolanamente, Stato: Parzialmente alterato
- Finestre principali: Con stipiti e piattabanda in pietra, Senza copertina paracqua, Stato: Parzialmente alterato
- Finestre minimali: Riquadrate in cotto, Foro libero, Stato: Integro
- Archi e portici: Arco di accesso in pietra con tetto in cotto, Semplice, Stato: Parzialmente alterato

Superfetazion EDIFICIO CON I PIANI E IL TETTO CROLLATI CON I MURI RIMASTI RESTAURATI. PORTONE D'INGRESSO ALLA CORTE IN FERRO.

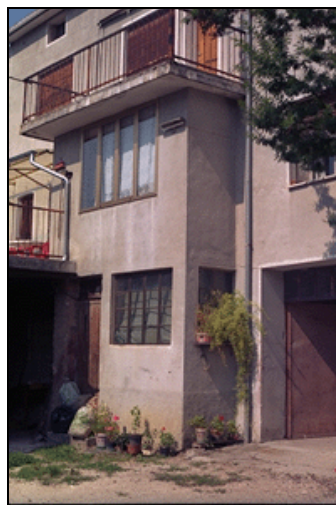
Superfetazion NELLA PARTE SUD CI SONO FINESTRE MOLTO GRANDI CON PERSIANE, ED UNA TERRAZZA CHE COPRE PARTE DELL' EDIFICIO CON UNA FINESTRA IN ALLUMINIO.

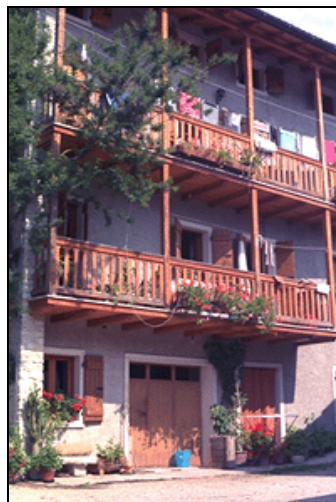
- Struttura compositiva: Tradizionale con poggiori incassati nella facciata ed una spalletta in muratura,Corte comune, Stato:Parzialmente alterato
- Murature: In pietra eterogenea a corsi irregolari,Intonaco fino, Stato:Rifatto
- Copertura: In laterocemento,Manto di copertura in coppi, Stato:Rifatto
- Piol: Struttura in c.a. non tradizionale,Ringhiere a listelli verticali in legno, Stato:Parzialmente alterato
- Finestre principali: Con stipiti e piattabanda in pietra,Senza copertina paracqua, Stato:Rifatto
- Finestre minimali: Riquadrate in pietra,Foro libero, Stato:Rifatto
- Paramenti: Intonaco su tutte le facciate,Grezzo, Stato:Rifatto
- Scale: Scale interne in legno o pietra,Parapetti in altro materiale, Stato:Rifatto
- Camini: Con copertura a due falde in cotto,Più canne fumarie, Stato:Rifatto
- Ingresso principale: Dalla strada,Nessuna chiusura, Stato:Parzialmente alterato

Note CASA RISTRUTTURATA NELL'80 CON PIOL CON SOLETTA IN C.A. RISPETTANDO QUASI TOTALMENTE LA STRUTTURA ORIGINARIA.
Superfetazion

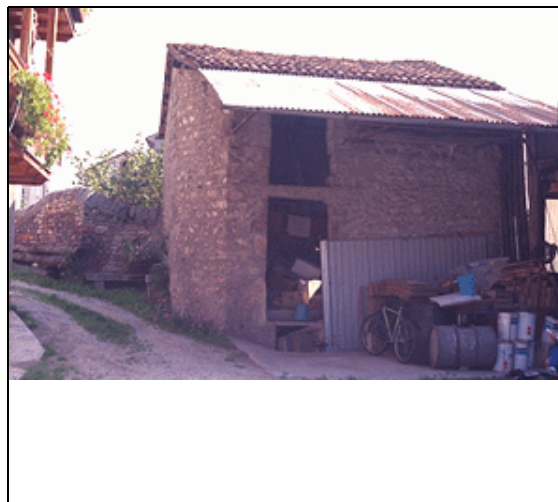
Superfetazion E' STATA CHIUSA UNA PORTA SUL LATO NORD E AGGIUNTA UNA TETTOIA IN LAMIERA SUL LATO OVEST.IL SECONDO PIANO E' STATO TOLTO.

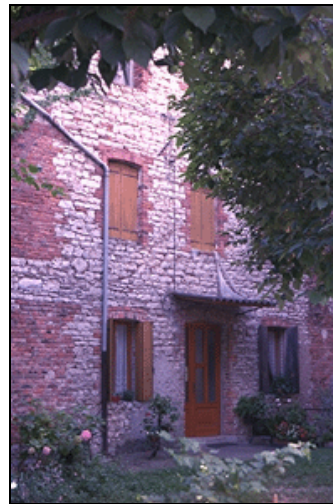
Superfetazion PARTE DELL'EDIFICIO AD UN SOLO PIANO CON COPERTURA PIANA. FINESTRA MINIMALE ROTONDA (RIQUADRATA INCOTTO) IN SOFFITTA. INGRESSO ALLA CORTE OSTRUITO DA PORTONE CIECO. ALCUNE FINESTRE SONO STATE MURATE.

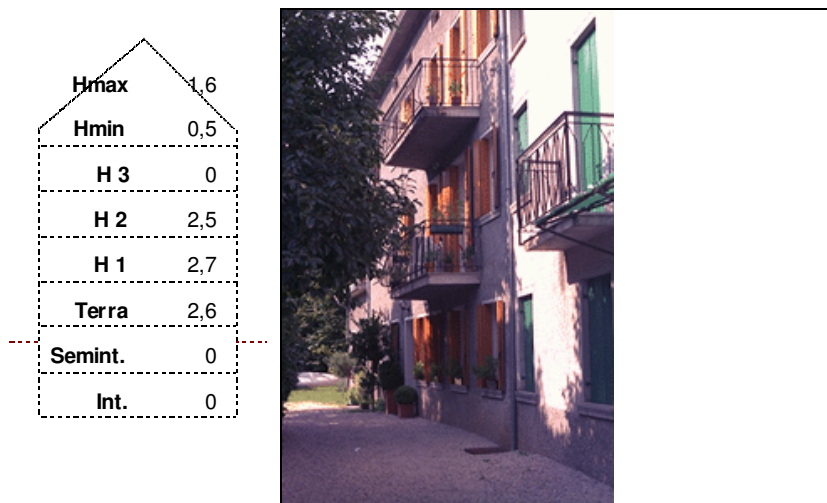
Note PORTONE CIECO IN FERRO .CASA RISTRUTTURATA RISPECCHIANDO IN PARTE LA STRUTTURA ORIGINALE. PRESENTA 2 TERRAZZE.

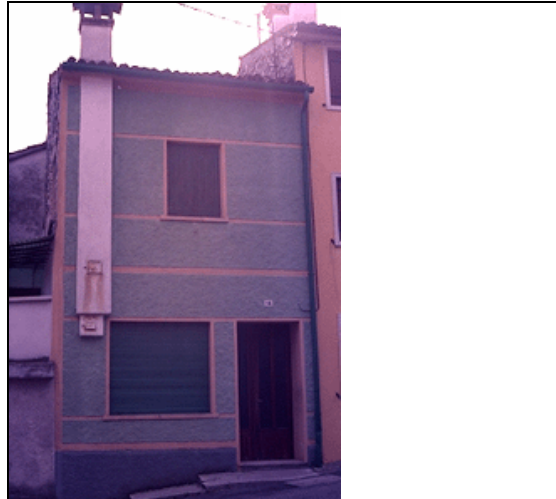
Superfetazion PORTONE D'ENTRATA IN FERRO.CASA RISTRUTTURATA NON RECENTEMENTE(15-20 ANNI)

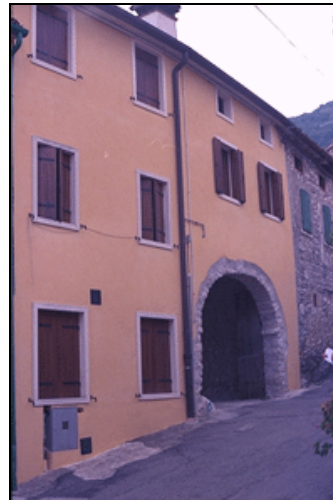
Note CASA RISTRUTTURATA SUL LATO DELLA STRADA, INTEGRA SULLA PARTE INTERNA.
Superfetazion

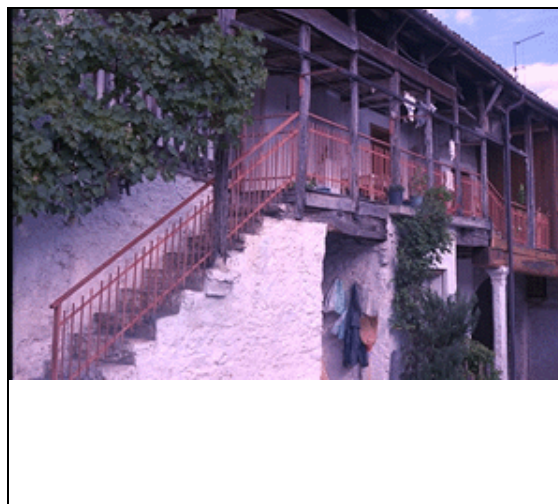
- Struttura compositiva: Tradizionale con poggiori incassati nella facciata ed una spalletta in muratura, Corte comune, Stato:Parzialmente alterato
- Murature: In pietra eterogenea a corsi irregolari, Intonaco fino, Stato:Parzialmente alterato

Superfetazion ALCUNE PARTI DELL'EDIFICIO SONO STATE ALTERATE CON RINGHIERE IN FERRO AL POSTO DEL PARAPETTO IN LEGNO, ED INOLTRE IL PIOL HA UNA SOLETTA IN C.A CHE SI ESTENDE PER CIRCA 2 METRI

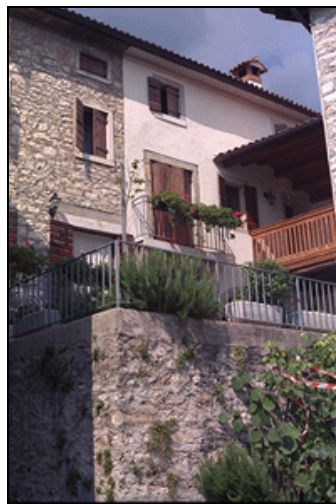
Note CASA RESTAURATA RISPETTANDO I CANONI. PARTE DELL' EDIFICIO (LATO NORD-OVEST) E' LEGGERMENTE SFALSATA CON SCALE IN CEMENTO CHE PORTANO AL PIANO TERRA (RIALZATO IN QUANTO SOTTO C'E' UN PIANO INTERRATO ADIBITO A CANTINA) ED E' FUGATA CON CURA.

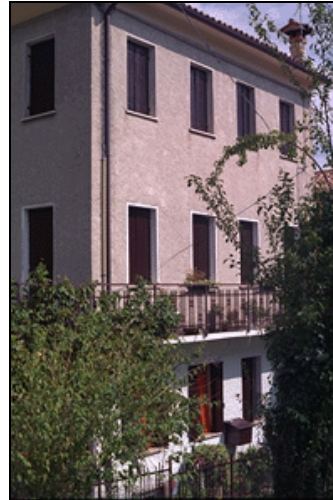
Superfetazion TERRAZZA CON RINGIERA IN FERRO CHE COPRE ANCHE UNA STANZA AL PIANO TERRA.

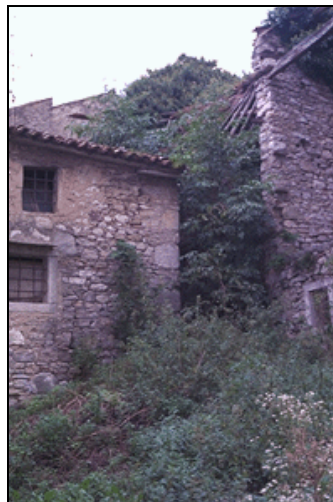
Note CASA DIROCCATA ANCHE SE SI PUO' INTUIRE LA STRUTTURA ORIGINALE.
Superfetazion

Norma puntuale
 E' consentita la ricostruzione integrale sullo stesso sedime

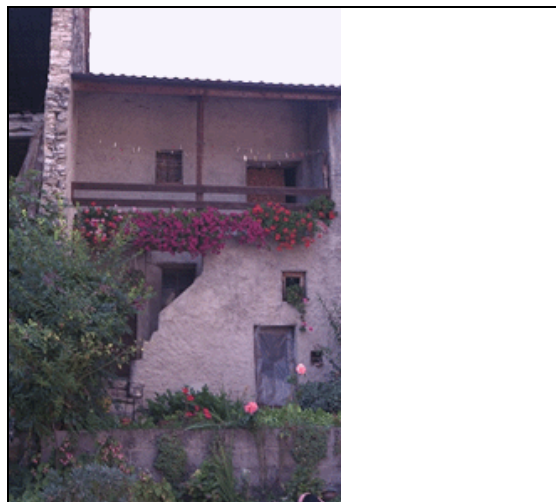
Note EDIFICIO PARZIALEMENTE DEGRADATO E CROLLATO

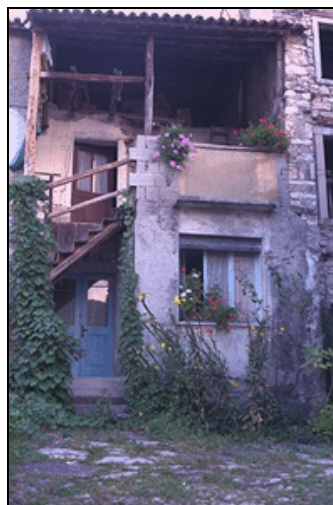
Superfetazion CASA RISTRUTTURATA DA MOLTI ANNI: E' STATA AGGIUNTA UNA PICCOLA STANZA (CON UNA GRANDE FINESTRA), CHE MODIFICA SOSTANZIALMENTE LA STRUTTURA ORIGINARIA. EDIFICIO PARZIALMENTE CROLLATO.

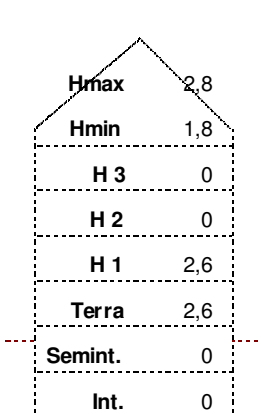
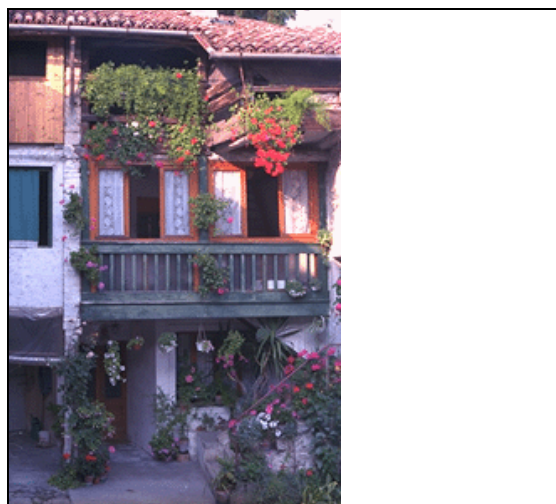
Superfetazion IL PIOL E' STATO CHIUSO PER CIRCA META' FACCIATA DA FINESTRE IN VETRO E L'ALTRA META' DA MURATURE.

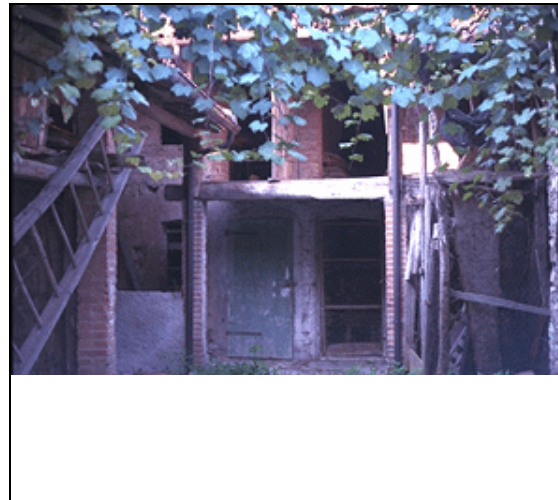
Superfetazion IL PARAPETTO DEL PIOL E' CROLLATO E PER SOSTENERLO SONO STATE COSTRUITE DUE COLONNE IN MATTONELLE.

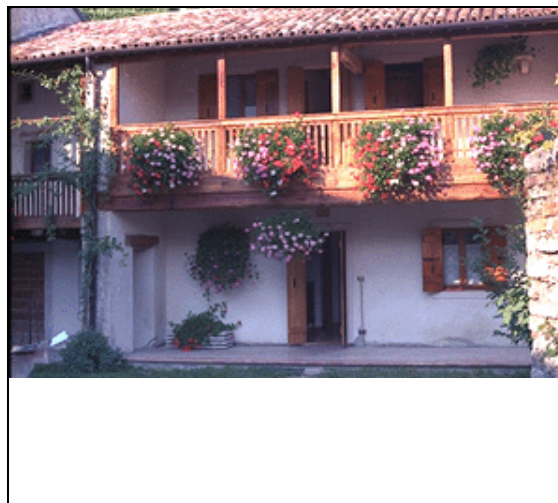
Note CASA RISTRUTTURATA NEL 92 RISPETTANDO I CANONI TRADIZIONALI. UNA PARTE DEVE ESSERE ANCORA RISTRUTTURATA.
Superfetazion

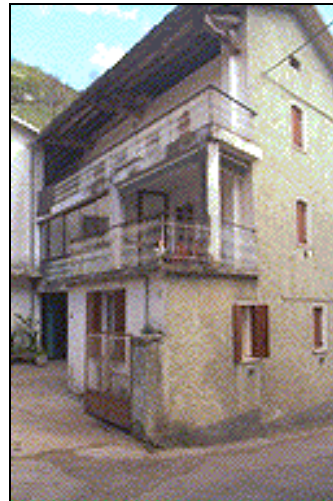
Superfetazion CASA RISTRUTTURATA PARECCHI ANNI: IL PIOL E' STATO RIFATTO IN C.A. , UNA PARTE E' STATA CHIUSA CON VETRATE E SERRAMENTI IN ALLUMINIO. E' SRATA RICAVATA UNA STANZA SOTTO IL PIOL LEGGERMENTE SPORGENTE DA QUEST'ULTIMO.

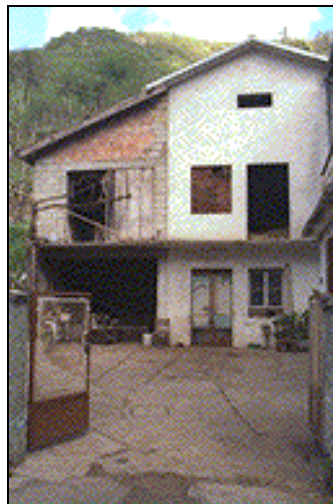
Superfetazion EDIFICIO COSTRUITO IN BLOCCHI DI CEMENTO CON LA COPERTURA PER UNA PARTE CON STRUTTURA IN LEGNO E L'ALTRA CON STRUTTURA IN C.A. ALL' INTERNO DELLA STALLA C'E' UN VECCHIO POZZO IN PIETRA , CHE E' RIMASTO INCLUSO CON LA COSTRUZIONE DELLO STABILE.

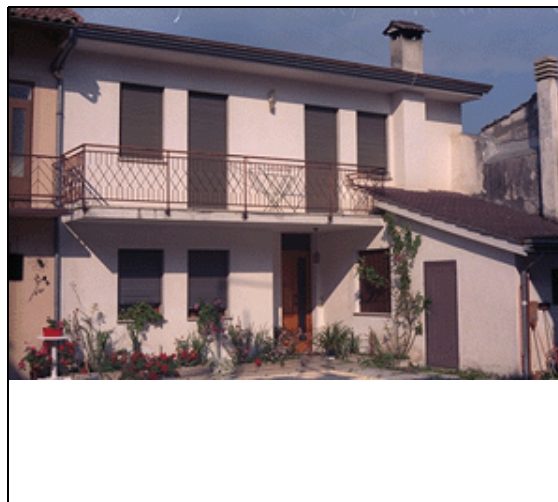
Superfetazion CASA RISTRUTTURATA: PRESENTA AMPIE FINESTRE E UNA GRANDE TERRAZZA SULLA FACCIATA PRINCIPALE. UNA PARTE DELL'EDIFICIO E' AD UN SOLO PIANO ED HA UN CAMINO MODERNO (C. T.).

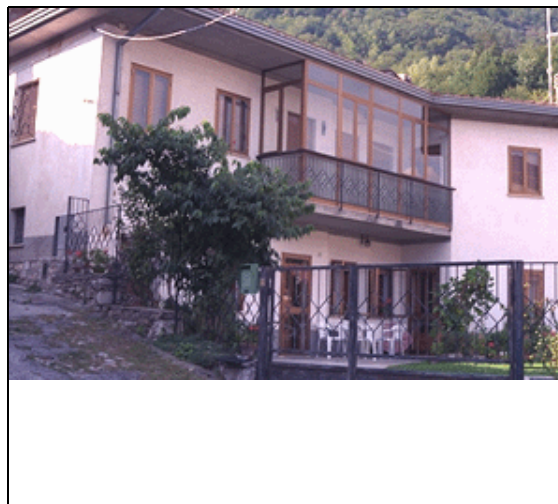
Superfetazion SERRAMENTI IN ALLUMINIO CON PERSIANE. PRESENTA UNA TERRAZZA AL PRIMO PIANO CHIUSA DA UNA VETRATA CON SERRAMENTI IN ALLUMINIO.

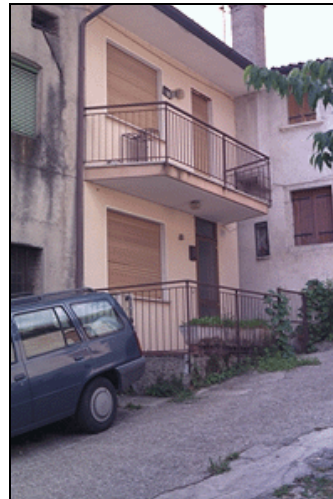
Superfetazion CASA RISTRUTTURATA E PROFONDAMENTE MODIFICATA; TERRAZZA SULLA FACCIATA PRINCIPALE CON AMPIE FINESTRE.

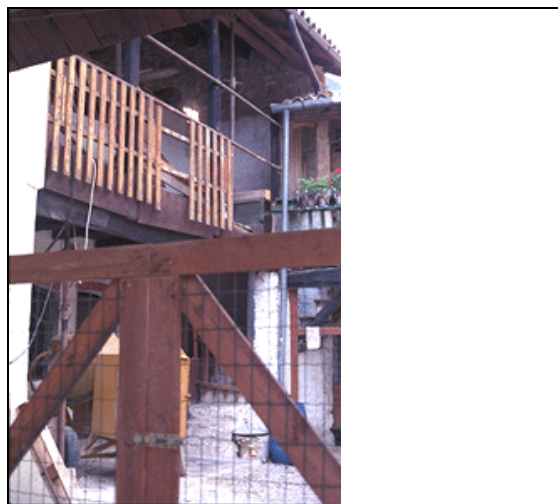
Superfetazion SI PUO' NOTARE COME SULLA FACCIATA PRINCIPALE SIA STATA FATTA UNA GRANDE FINESTRA.

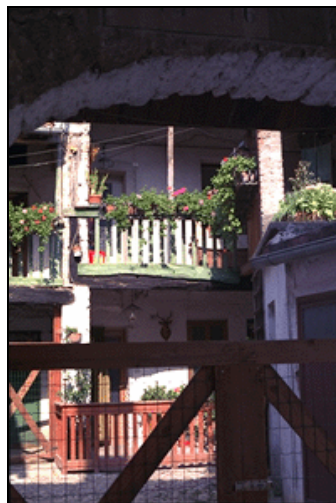
Note CI CAMINI SONO 2 CAMINI MODERNI E UN CAMINO DECADENTE A DUE FALDE IN COTTO.
Superfetazion

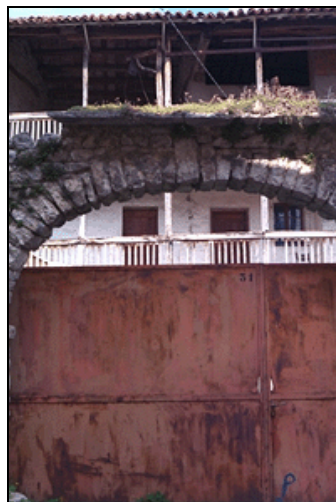
Note PIOL AD L CHE CORRE SUGLI EDIFICI SUI MAPPALI 1091 E 397, LA PARTE SU QUEST' ULTIMO MAPPALE HA UN PIANO IN MENO.
Superfetazion

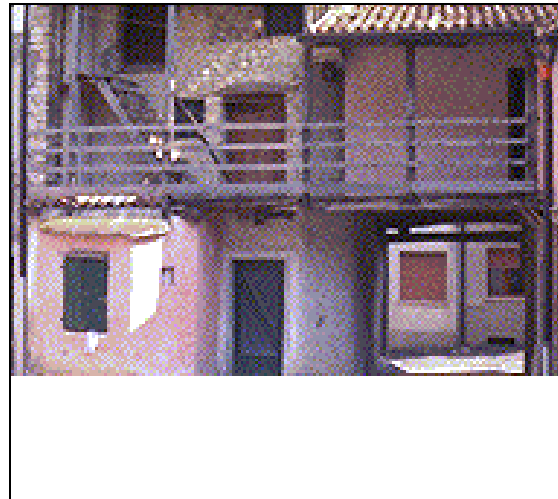
Note CASA IN RESTAURO AL MOMENTO DEL RILIEVO PER CUI NON E' POSSIBILE COGLIERE ULTERIORI DATI.
Superfetazion ALCUNI MURI DELL'EDIFICIO SONO IN PIETRA E ALTRI (QUELLI RIFATTI) SONO IN LATERIZIO.

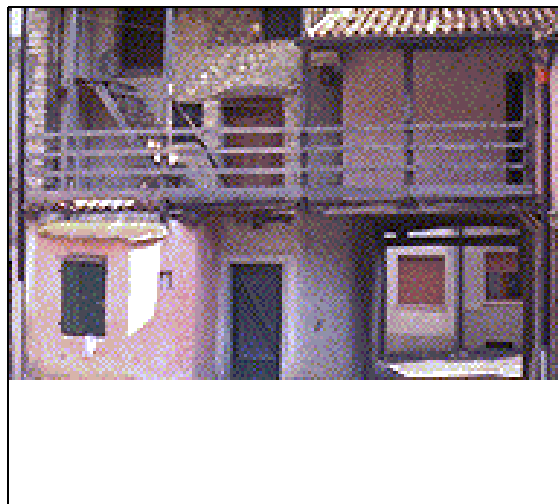
Superfetazion UNA PARTE DELLA CASA HA DUE PIANI ED E' STATA AMPLIATA.

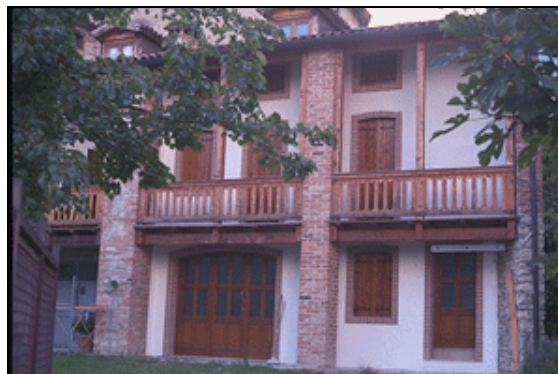
Note CASA RISTRUTTURATA RISPETTANDO I CANONI TRADIZIONALI.
Superfetazion SONO STATI AGGIUNTI DUE LUCERNARI SUL TETTO.

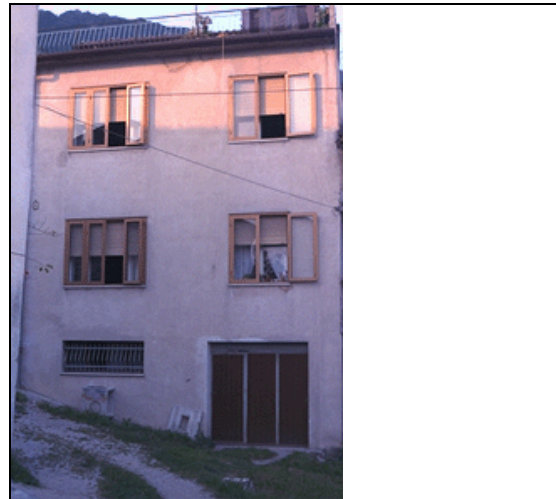
Note LA PARTE DELL' EDIFICIO PIU' BASSA ,E' RICOPERTA DA UNA TERRAZZA.
Superfetazion EDIFICIO RISTRUTTURATO PARECCHI ANNI FA NON RISPETTANDO I CANONI ORIGINARI. SERRAMENTI IN ALLUMINIO.

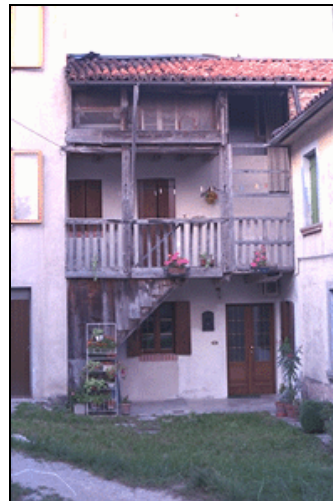
Note CASA PARZIALMENTE RISTRUTTURATA.
Superfetazion
