N. Edificio	<i>Epoc</i>	Prima del 1850	<i>Stato</i>	Rudere	<i>Via/Piazza</i>	<i>Civico</i>	<i>Foglio</i>	<i>Mapp Sub</i>
B016	<i>Tipologi</i>	A schiera	<i>Sup. Coperta m</i>	72	Selve	0	8	0578
<i>Isolato</i>	<i>Modalità d'uso</i>	Non utilizzato	<i>Altezza m.</i>	7,5				
(1018)	<i>Destinazion</i>	Altro						
	<i>Proprietari</i>	GANDIN

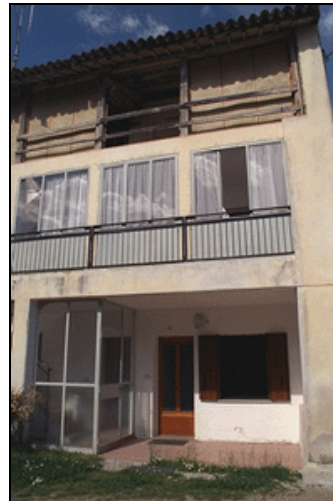
Superfetazion CASA RISTRUTTURATA NON RISPETTANDO I CANONI TRADIZIONALI: PIOL RIFATTO IN C.A. E CHIUSO CON AMPIE VETRATE; FINESTRE INGRANDITE.

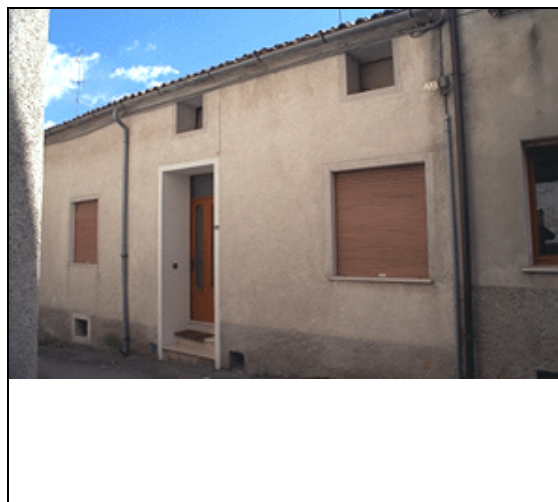
Superfetazion CASA RISTRUTTURATA: SOLAI RIFATTI IN CEMENTO E PIOL SOSTANZIALMENTE ALTERATO.

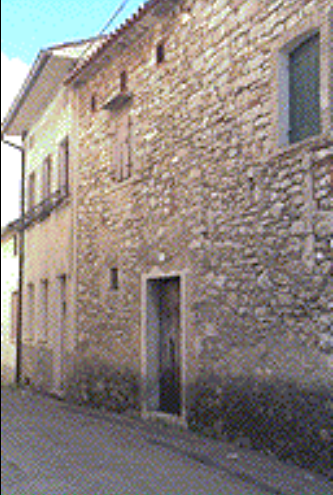
Superfetazion FACCIATA IN VIA MAESTRA ALTERATA: FINESTRE INGRANDITE E CON PERSIANE.

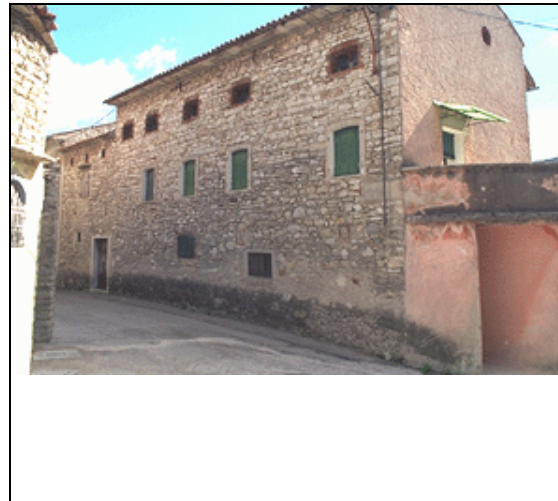
Superfetazion IL PIOL E' STATO TOLTO E CHIUSO CON UNA SPALLETTE IN MURATURA.

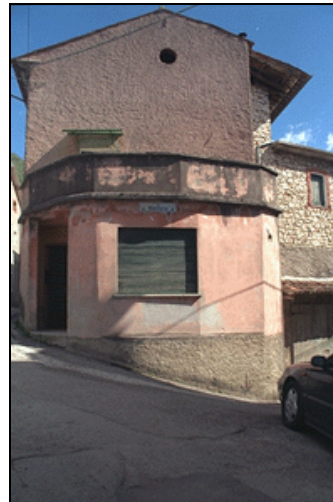
Superfetazion EDIFICIO PROFONDAMENTE MODIFICATO: SU LATO DELLA CORTE E' STATO CHIUSO IL PIOL CON AMPI FINESTRONI, ED INOLTRE LA PARTE DELL'EDIFICIO IN VIA MELLERA HA UN PIANO IN MENO CON COPERTURA PIANA. C'E' ANCHE UN CAMINO MODERNO CON CANNA FUMARIA INTERNA.

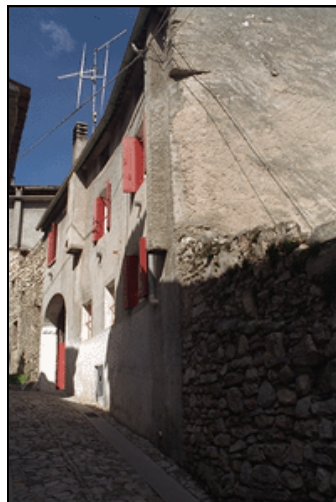
Superfetazion IL PORTICO E' STATO ALTERATO CON SOLAIO IN C.A. AL POSTO DELL'ORIGINALE STRUTTUTA IN LEGNO. LA CHIUSURA DEL PORTICO E' UN PORTONE CIECO IN FERRO.

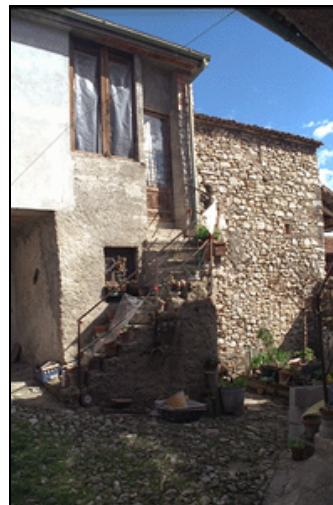
Superfetazion CASA SOSTANZIALMENTE ALTERATA NELLA SUA STRUTTURA ORIGINALE: LA FACCIATA SUL LATO DELLA CORTE PRESENTA AL PIANO TERRA UNA GRANDE FINESTRA. IL PORTICO E' STATO ALTERATO CON SOLAIO IN C.A. AL POSTO DELL'ORIGINARIA STRUTTUTA IN LEGNO. LA CHIUSURA DEL PORTICO E' UN PORTONE CIECO IN FERRO.

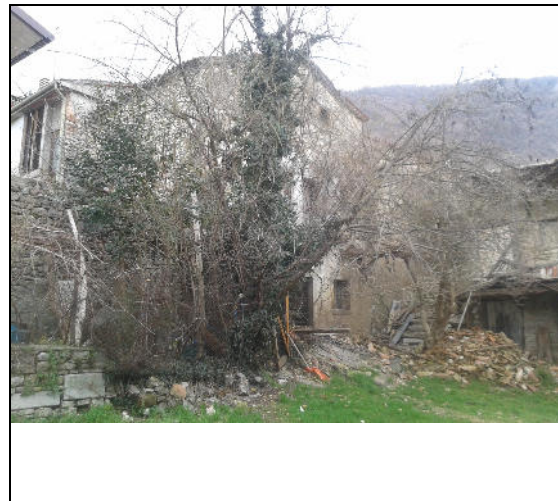
Note CASA IN EVIDENTE STATO DI ABBANDONO. AFFRESCHI SULLA FACCIATA PRINCIPALE. PIANI SFALSATI. I PIOL SONO CROLLATI
Superfetazion

Norma puntuale
 Obbligo di restauro degli affreschi

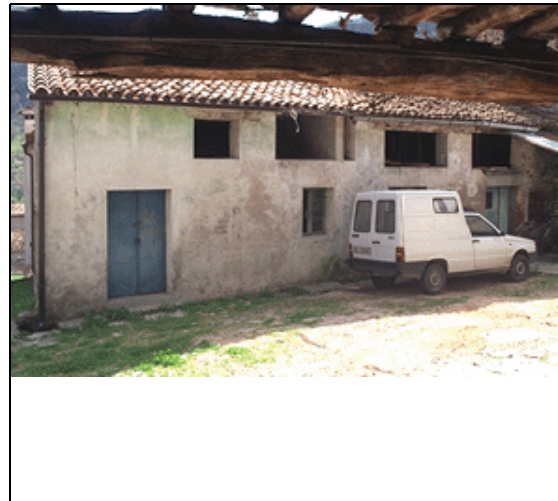
Note	PROPRIETARI: PIOL MARIANGELA (MAPPAL 795), BERNARDI ANNA (MAPP. 1423), CATTEL ANNA (MAPP. 1425).
Superfetazion	CASA CON AMPIE PORTE AL PIANO TERRA E GRANDI APERTURE (CON TRAVI IN LEGNO) AL PRIMO PIANO.CAMINO MODERNO SOLO SUL MAPP 1423 BERNARDI ANNA)

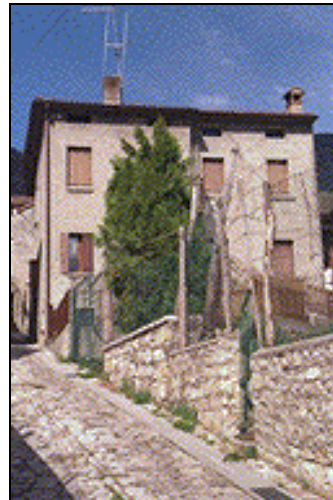
Superfetazion SOLAI PARTE IN LATEROCEMENTO E PARTE IN LEGNO. LA FACCIATA E' STATA RIFATTA IN EPOCA SUCCESSIVA. TERRAZZA SULLA FACCIATA PRINCIPALE. AMPIE FINESTRE.

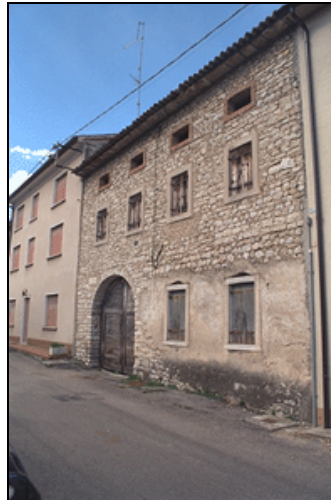
Note PORTE E FINESTRE SAGOMATE AD ARCO , FINESTRE MINIMALI OVALI RIQUADRATE IN COTTO .
Superfetazion SOPRA IL PORTICO AGLI INIZI DEL 1900 E' STATA COSTRUITA UNA STANZA.

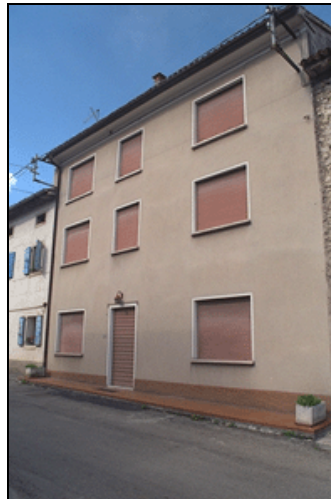
Superfetazion CASA RISTRUTTURATA: SUL LATO IN VIA PAPA LUCIANI GRANDI FINESTRE CON PERSIANE.

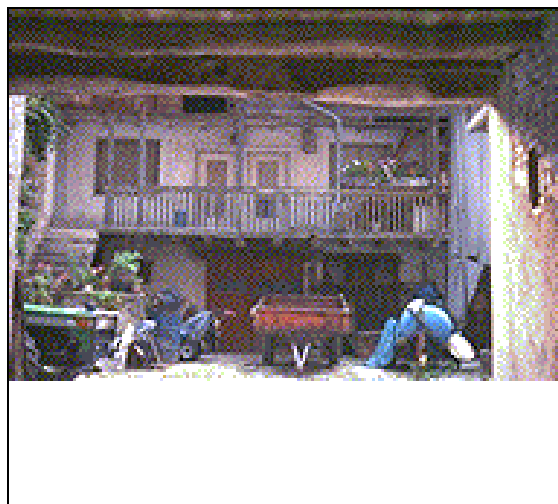
Superfetazion CASA QUASI INTEGRA: SONO STATE FATTE DUE GRANDI FINESTRE AL PRIMO PIANO E AGGIUNTA UNA TETTOIA CON COPERTURA IN LAMIERA SUL LATO OVEST.

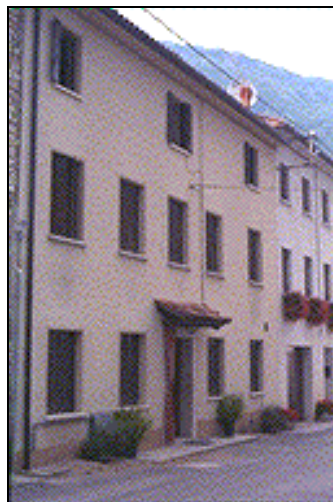
Note CASA RISTRUTTURATA DA PARECCHI ANNI, PICCOLA TETTOIA SULLA PORTA D'INGRESSO.
Superfetazion

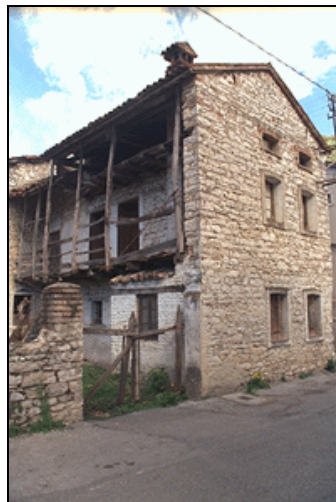
Note CASA IN EVIDENTE STATO DI DEGRADO. EDIFICIO PARZIALMENTE CROLLATO.

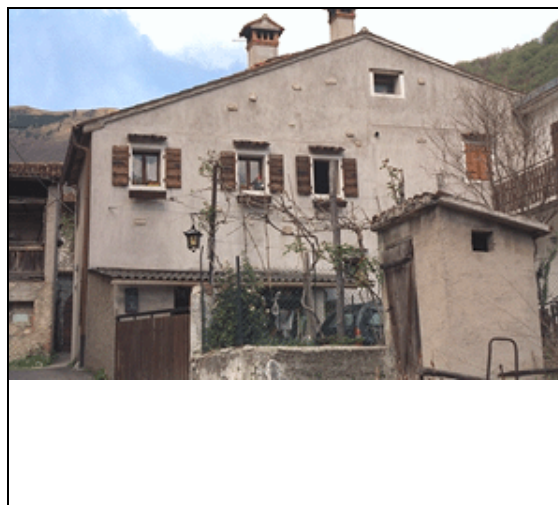
Note	EDIFICIO ABITATO DA DUE FAMIGLIE:SULLA PARTE NORD DELL'EDIFICIO SCALA ESTERNA IN PIETRA AL PIANO TERRA.
Superfetazion	CASA RISTRUTTURATA:INTONACO SU TUTTE LE FACCIATE: ALCUNE FINESTRE SONO STATE INGRANDITE E SONO STATI FATTI I SERRAMENTI IN ALLUMINIO.PARTE DELL'EDIFICIO CON UN PIANO IN MENO E COPERTURA PIANA.

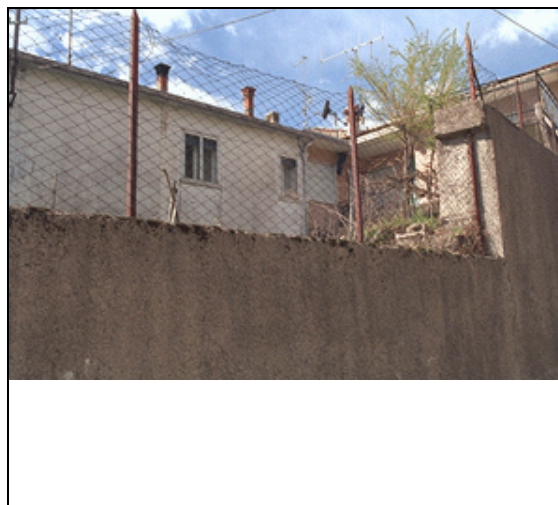
Superfetazion CASA RISTRUTTURATA CAMBIANDO SOSTANZIALMENTE LA STRUTTURA ORIGINALE; PRESENTA UNA TERRAZZA CHE CORRE SU TUTTA LA FACCIATA (A SUD) E SOPRA IL PORTICO (RIFATTO IN C.A.) DI ACCESSO. AMPIE FINESTRE CON PERSIANE.

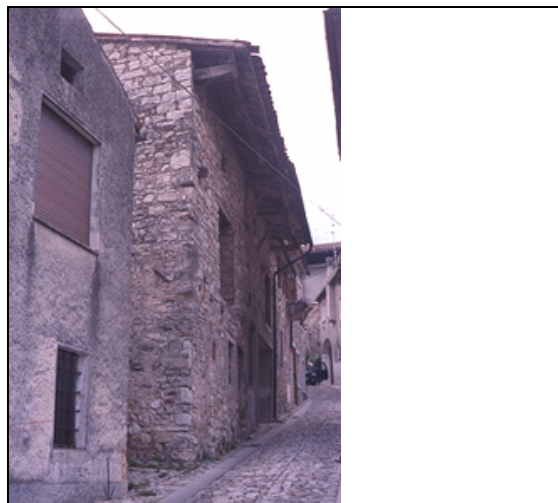
Superfetazion LA FACCIATA PRINCIPALE E' STATA ALTERATA DA UN ENORME PORTONE (IN FERRO) E DA UNA GRANDE FINESTRA.

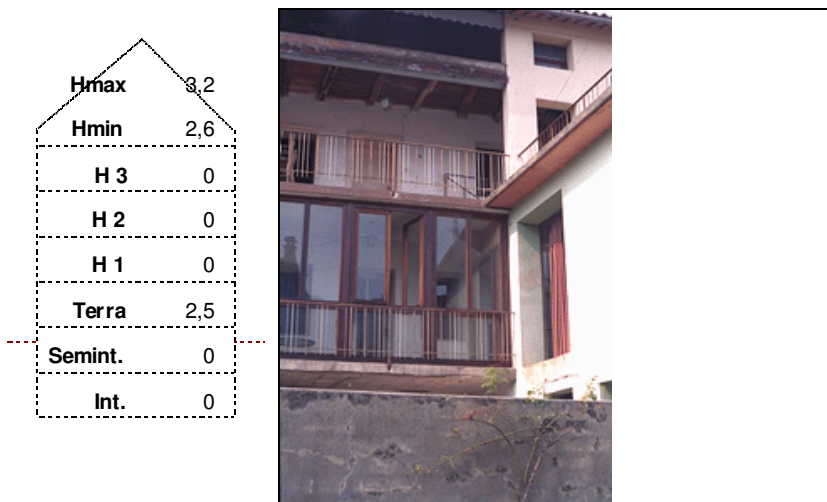
Note L'EDIFICIO IN VIA DEI PORTICI E' RISTRUTTURATO NON RISPETTANDO COMPLETAMENTE I CANONI. IL PIOL E' STATO CHIUSO DA FINESTRE E PARETI IN LEGNO. LA FACCIATA IN VIA MAESTRA INVECE RISPETTA I CANONI ORIGINALI.

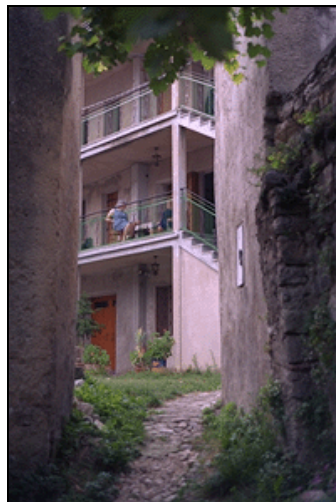
Superfetazion IL PIOL E' STATO SOSTITUITO DA TERRAZZE IN C.A. CON RINGHIERE IN FERRO.

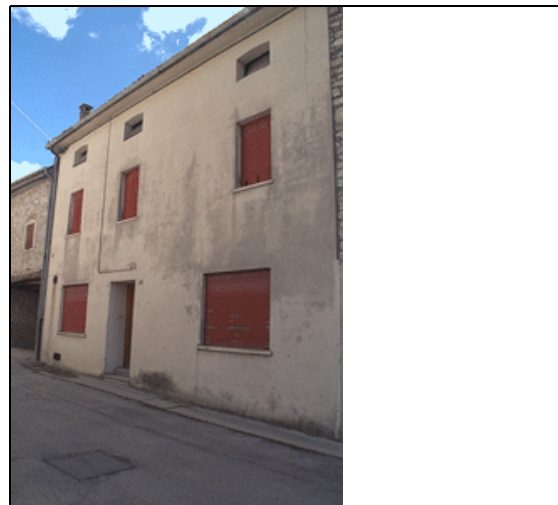
Superfetazion CASA RISTRUTTURATA NON RISPETTANDO LA STRUTTURA ORIGINALE. PIOL RIFATTO IN C.A. E CHIUSO AL PRIMO PIANO CON VETRATE. LA PARTE SPORGENTE A SUD DELL'EDIFICIO E' A SOLI 2 PIANI CON COPERTURA PIANA. FINESTRE AMPLIATE.

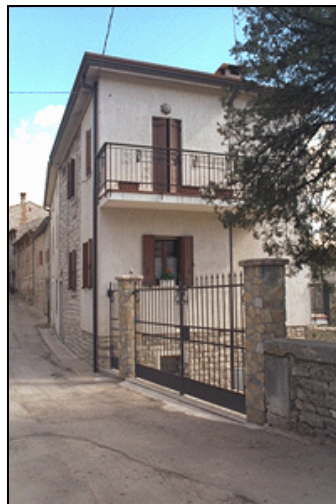
Superfetazion CASA RISTRUTTURATA: CI SONO DUE TERRAZZE , UNA SUL LATO SUD , UNA SUL LATO EST), INTONACO DAL PIANO TERRA SU QUASI TUTTE LE FACCIATE. L' ACCESSO ALLA CORTE AVVIENE PER MEZZO DI UN CANCELLO. FINESTRE PRINCIPALI CON E SENZA MAZZETTA DI INTONACO.

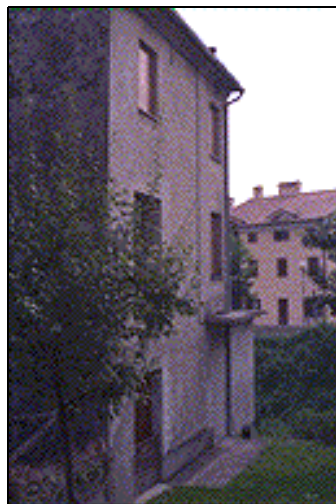
Superfetazion PARTE AD EST DELL' EDIFICIO AD UN SOLO PIANO CON COPERTURA PIANA. EDIFICIO RISTRUTTURATO: AMPIE FINESTRE CON PERSIANE. PRESENTA ANCHE CAMINI MODERNI.

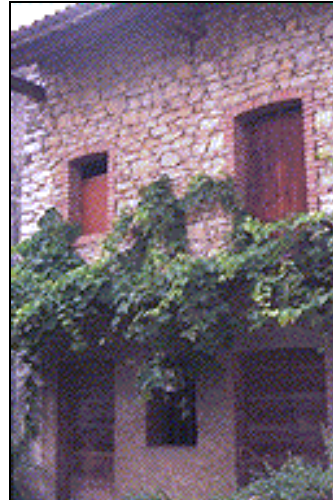
Note PIOL IN DEGRADO AVANZATO.

Norma puntuale
Obbligo di rifacimento del piol

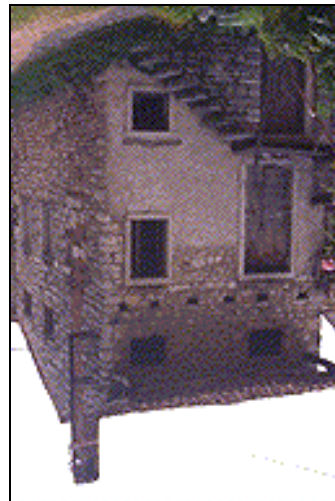
Note CASA IN DEGRADO CON ALCUNE PARTI CROLLATE.

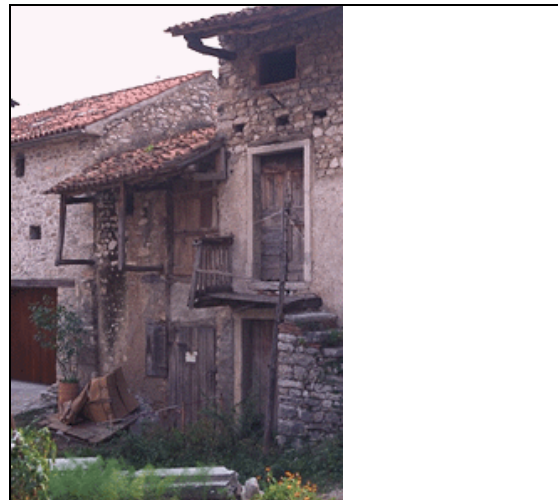
Note FINESTRE CON STIPITI E PIATTABANDA IN LEGNO. CASA IN STATO DI DEGRADO.

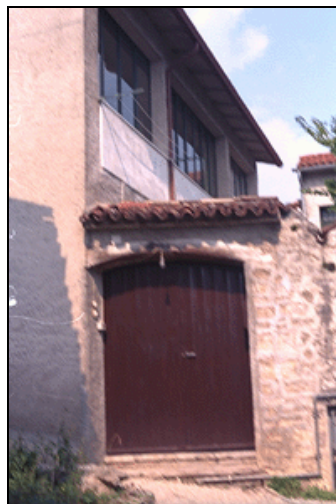
Superfetazion CASA ALTERATA. LA PARTE SOPRA IL PORTICO DI ACCESSO HA IL SOLAIO IN LATEROCEMENTO ED IL PRIMO PIANO HA IL TETTO PIANO. SULLA PARTE AD EST DELL' EDIFICIO C' E' UNA TERRAZZA CHE OCCUPA TUTTA LA FACCIATA. AMPIE FINESTRE CON PERSIANE E SENZA MAZZETTA DI INTONACO.

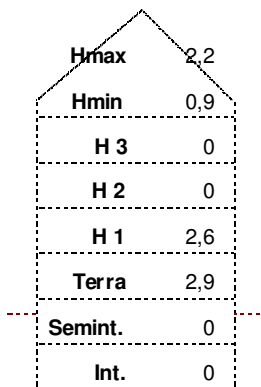
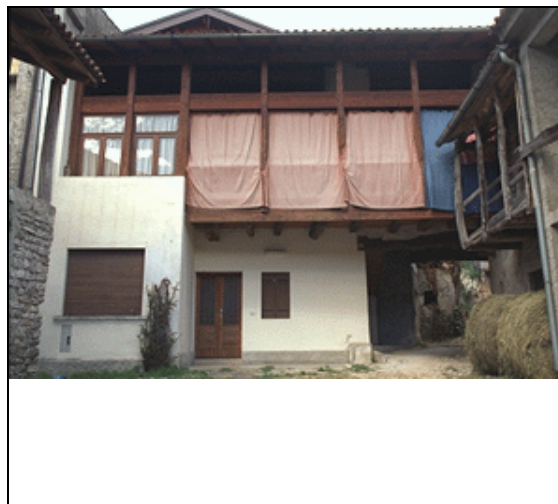
Superfetazion CASA RISTRUTTURATA : PIOL RIFATTO ED IN PARTE CHIUSO CON FINESTRE. PARTE DELL' EDIFICIO E' PIU' ALTA ED HA UNA COPERTURA PERPENDICOLARE ALLA COPERTURA PRINCIPALE. AMPIE FINESTRE AL PIANO TERRA.

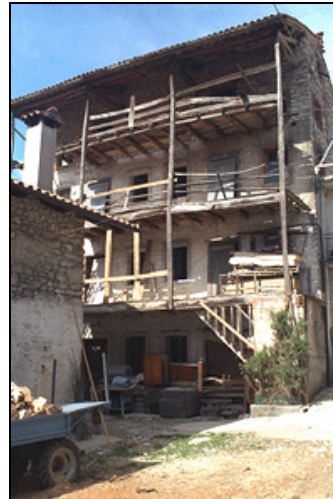
Note PIOL IN PARTE CROLLATO. FINESTRA MINIMALE ROTONDA ALL'ULTIMO PIANO RIQUADRATA IN COTTO.
Superfetazion

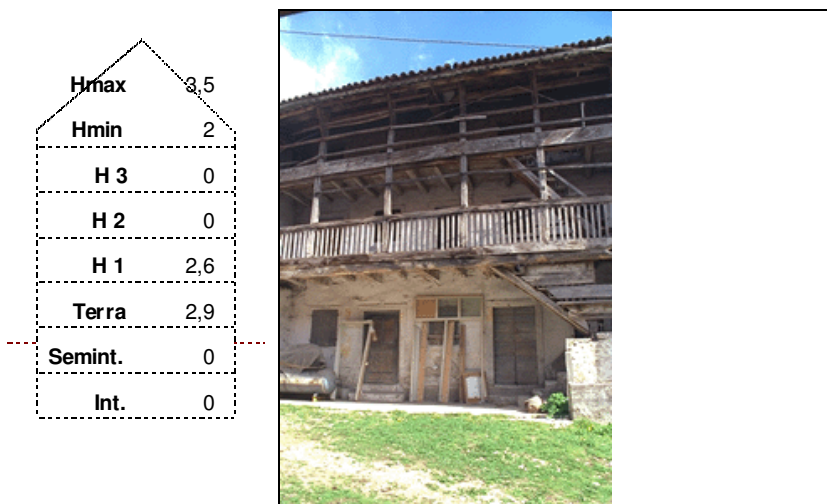
Note DUE GRADINI INGRESSO ALLA SOGLIA (45 cm). ROTONDA A PIANTE ESAGONALE. CASA INTEGRA.

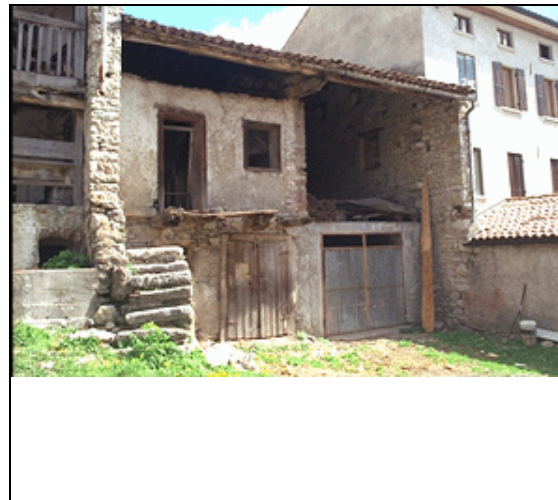
Superfetazion NELLA PARTE SUD E' STATO FATTO UN AMPIO POTONE(IN FERRO) E SOLAIO IN CEMENTO.E' EVIDENTE L'ENORME APERTURA DEL FIENILE. IL PIOL E' IN PARTE CROLLATO ,SCALE ESTERNE IN PIETRA IN EVIDENTE STATO DI DEGRADO.

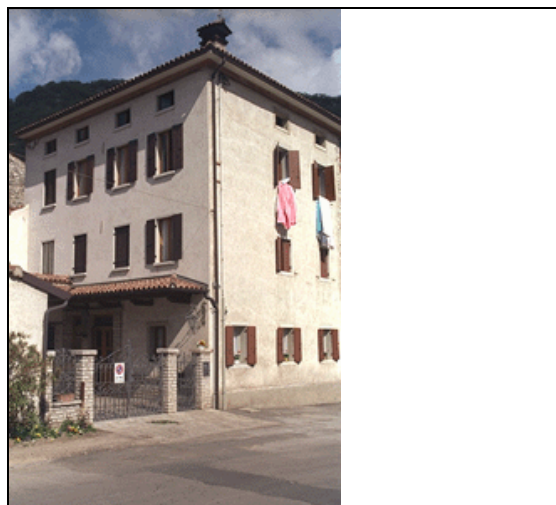
Superfetazion CASA RISTRUTTURATA: ALCUNE FINESTRE SUL LATO DEL GIARDINO NON HANNO RIQUADRO IN PIETRA. TETTOIA SULLA PORTA DI INGRESSO SUL LATO DEL GIARDINO. TETTOIA RICOPERTA IN LAMIERA SULLA PARTE EST (72 mq)

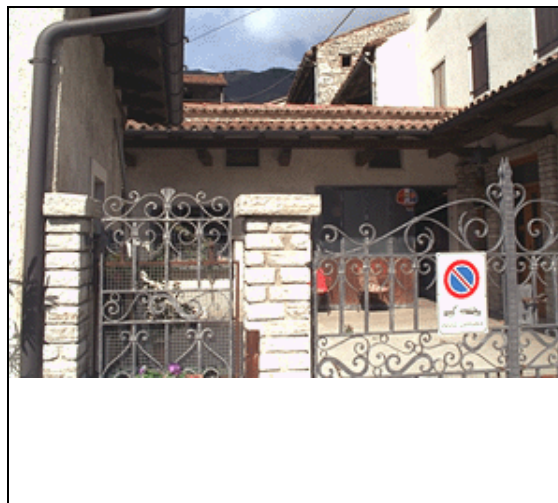
Note EDIFICIO RISTRUTTURATO ED ADIBITO A DEPOSITO ATTREZZI. TETTOIA SUL LATO GIARDINO RIFATTA.
Superfetazion

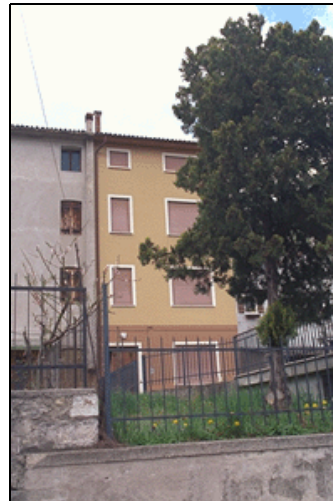
Superfetazion CASA PROFONDAMENTE ALTERATA DAGLI AMPI FINESTRONI . AMPIA TERRAZZA COME GIARDINO CON GARAGE CON ENTRATA DA VIA PAPA LUCIANI.

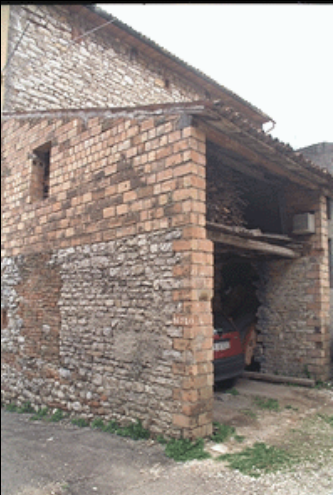
Superfetazion EDIFICIO APERTO SU UN LATO CON MURATURE IN PIETRA E MATTONI. PARTE DELL' EDIFICIO (LATO OVEST) HA COPERTURA PIANA IN CEMENTO.

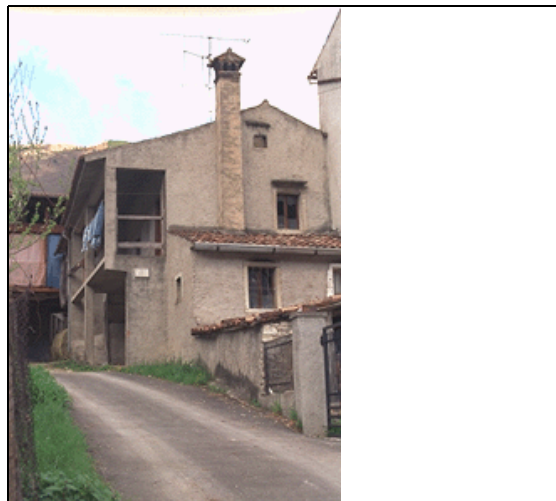
Superfetazion CASA PARZIALMENTE RISTRUTTURATA. E' STATO RIFATTO IL PIOL PERALTRO NON ANCORA ULTIMATO E LA COPERTURA. IL RIMANENTE E' INTEGRO. FINESTRE PRINCIPALI ANCHE RIQUADRATE IN PIETRA.

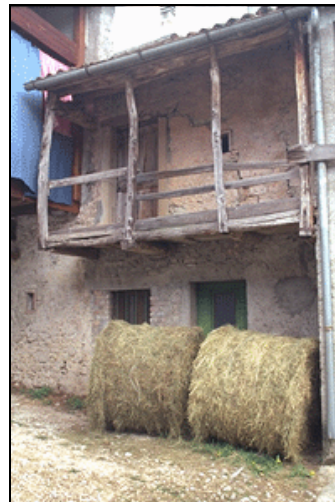
Superfetazion L' EDIFICIO PRESENTA ALCUNI INTERVENTI AD ESEMPIO INTONACO INTORNO ALLA PORTA E ALLA FINESTRA.

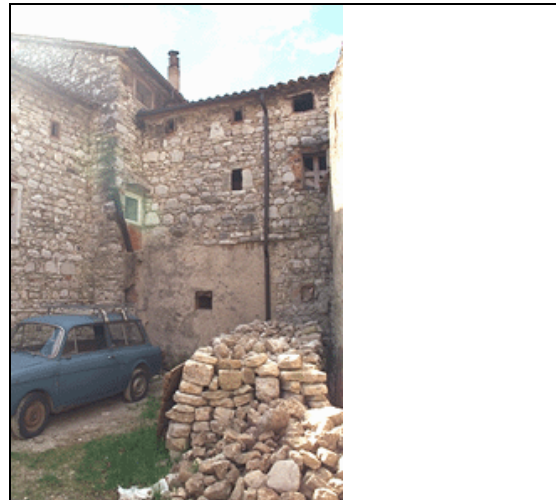
Superfetazion CASA RISTRUTTURATA MODIFICANDO SOSTANZIALMENTE LA STRUTTURA ORIGINARIA: PIOL RIFATTO AL PRIMO PIANO IN C.A. , AL SECONDO PIANO SOSTITUITO CON UNA PICCOLA TERRAZZA; GRANDI FINESTRE CON PERSIANE SULLA FACCIATA PRINCIPALE.

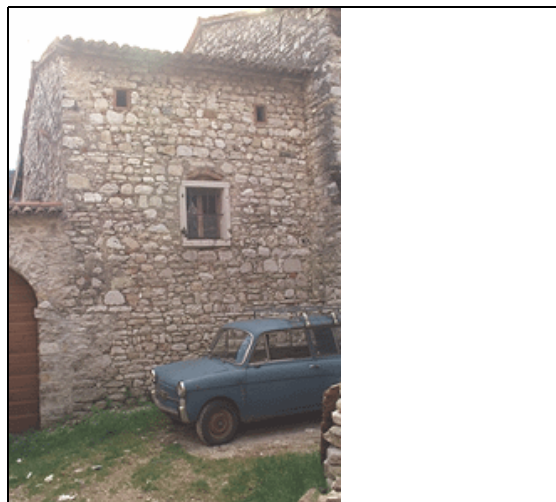
Superfetzung IL PIOL CHE PROBABILMENTE AVEVA UNA SOLA SPALLETTA IN MURATURA ORA NE HA DUE, QUEST' ULTIMA COSTRUITA IN EPOCA SUCCESSIVA. IL PIOL HA LA RINGHIERA CIECA IN TAVOLATO CIECO. FINESTRE MURATE NEL PROSPETTO SUD.

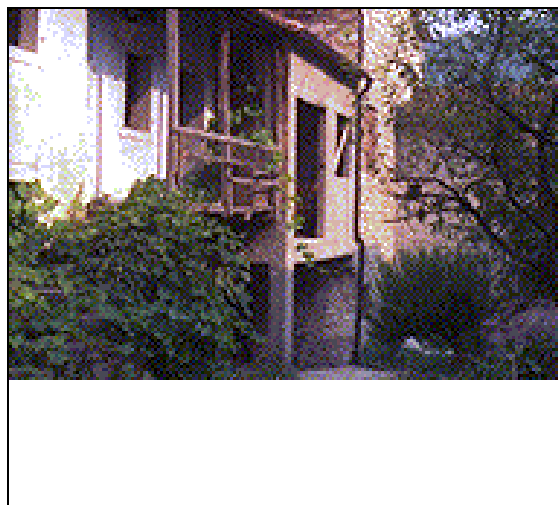
Superfetazion FACCIATA PRINCIPALE RIFATTA IN LATERIZIO. IL PIANO TERRA E' COMPLETAMENTE APERTO IN UN LATO , IL PRIMO PIANO HA UNA GRANDE APERTURA.

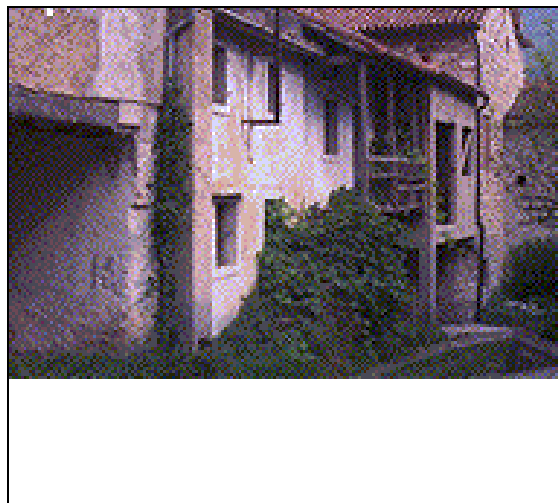
Note PARTE DELL' EDIFICIO (QUELLO A NORD NON HA L' ULTIMO PIANO). FINESTRE ANCHE SENZA COPERTINA PARACQUA.
Superfetazion

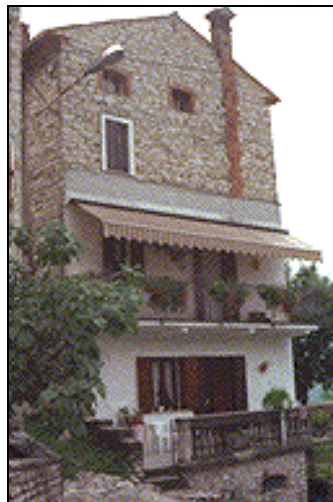
Superfetazion E' ATATO AGGIUNTO UN BALLATOIO CON COLONNE IN PIETRA E POGGIOLI IN CEMENTO E FERRO BATTUTO

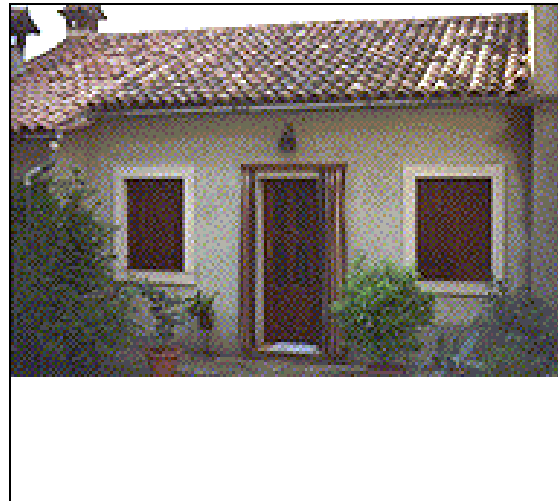
Superfetazion L'EDIFICIO E' STATO PROFONDAMENTE MODIFICATO.

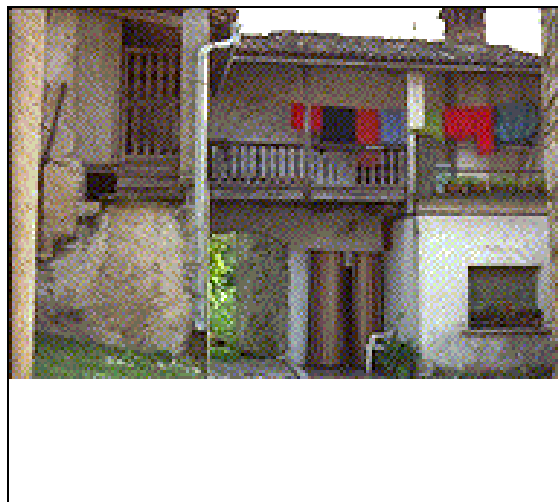
Note CASA ADIBITA A RIPOSTIGLIO
Superfetazion

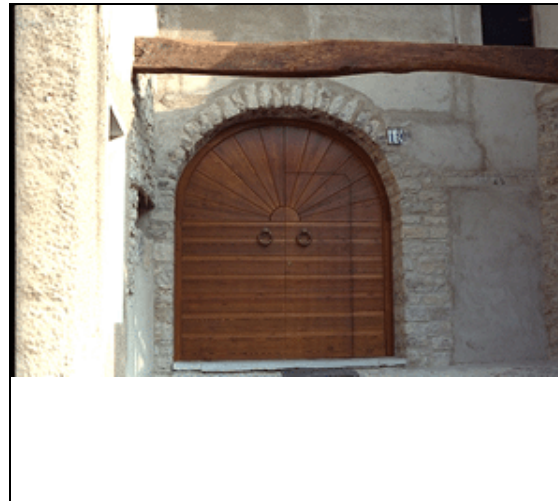
Superfetazion CASA ANCORA IN RESTAURO, SI PUO' NOTARE UNA TRAVE CHE PROBABILMENTE SOSTENEVA IL PIOL. SUL MAPPALE 1085 E' STATA COSTRUITA UNA TETTOIA IN LEGNO .

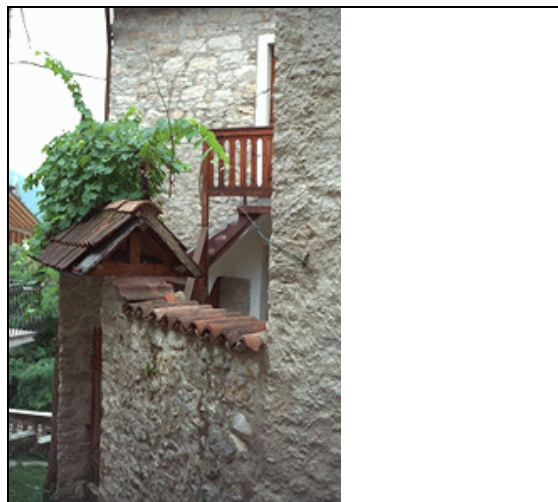
Superfetazion LA SCALA ESTERNA IN CEMENTO E' STATA RIFATTA. TETTOIA D'ACCESSO ALLA PICCOLA CORTE INTERNA CHE PORTA ALL'ABITAZIONE DI DRIGO LUCIANO.

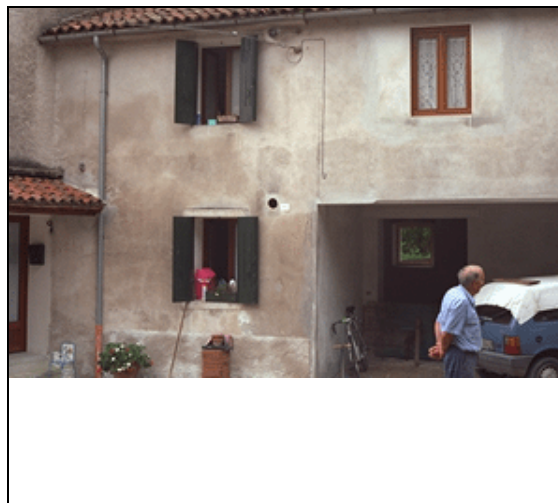
Note**Superfetazion** EDIFICIO PROFONDAMENTE MODIFICATO

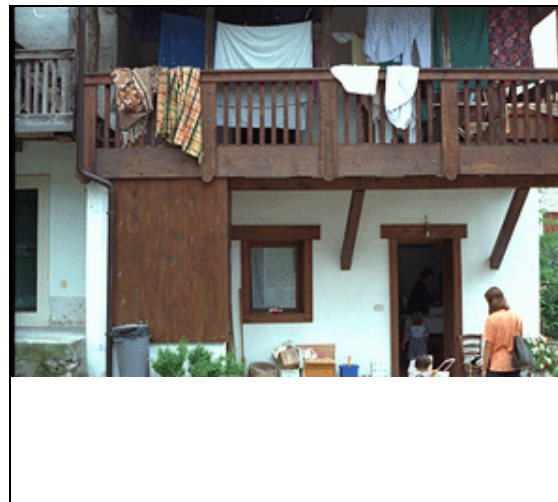
Superfetazion LE FINESTRE SONO STATE RIFATTE CON IL CONTORNO IN LEGNO

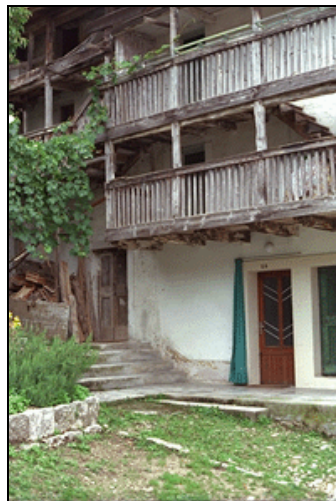
Note LA CASA E' COSTRUITA SU DUE MAPPALI ED HA I PIANI DI UN MAPPAL SFALSATI RISPETTO ALL'ALTRO.LA SPALLETTA DEL PIOL E' IN LEGNO.UNA PARTE DALLA CASA (MAPP.245) E' UTILIZZATA STAGIONALMENTE E L' ALTRA E' DISABITATA.

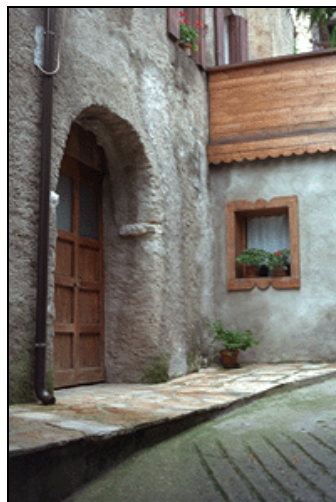
Note Portico passante al piano terra per accesso alla corte comune, con rotonda esagonale.
Superfetazion piol rifatto in cemento con ringhiera in legno pieno

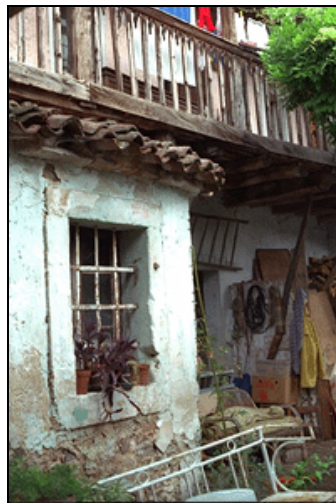
Superfetazion E' stata aggiunta una cucina al piano terra che fa da terrazza per il primo piano.

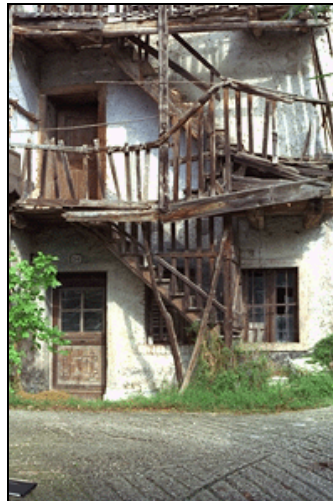
Note IMMOBILE PERICOLANTE
Superfetazion

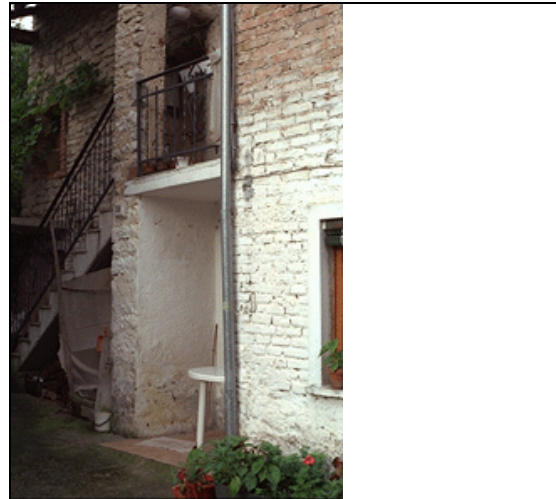
Superfetazion IL PIOL E LE SCALE ESTERNE SONO STATI DEMOLITI E RIFATTI IN C.A.

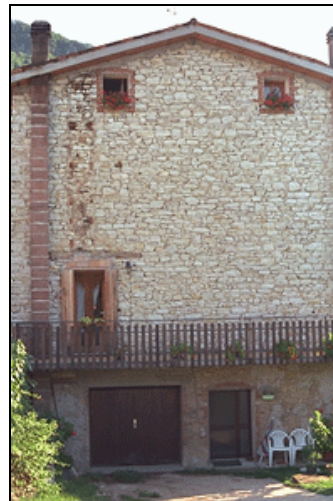
Superfetazion I CAMINI SONO STATI RIFATTI CON TIPOLOGIA MODERNA.

Norma puntuale
Obbligo intonacatura camini

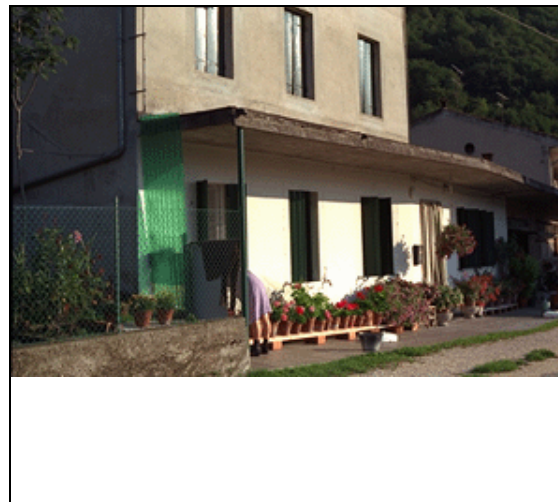
Note LA PARTE PIU' A OVEST E' A TRE PIANI , MENTRE LE ALTRE HANNO SOLO IL PANO TERRA.
Superfetazion

Norma puntuale
 Obbligo demolizione tettoia

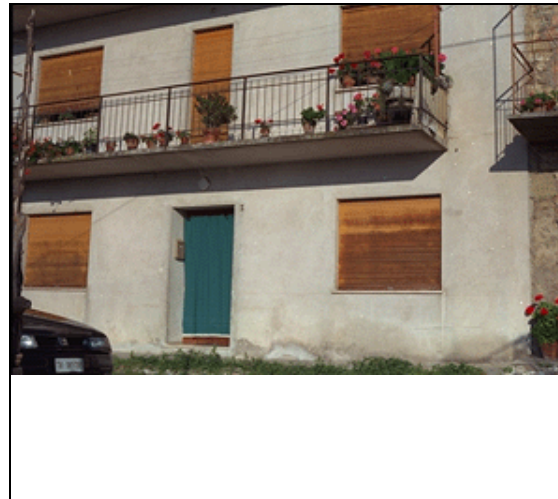
Superfetazion INTONACATO SU TUTTE LE FACCIATE . HA UNA TERRAZZA CHE COPRE QUASI TUTTA LA FACCIATA PRINCIPALE.

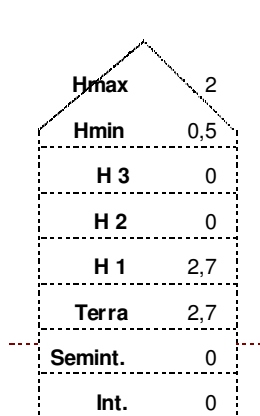
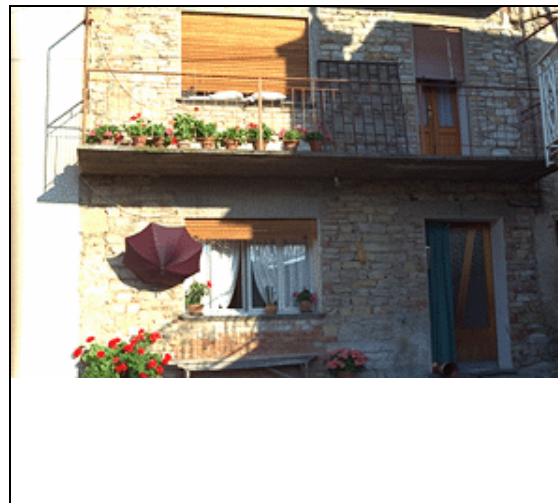
Superfetazion E' STATO SOSTITUITO IL PIOL CON UNA TERRAZZA NELLA PARTE ABITATA. LA PARTE PIU' A EST E' ANCORA INTEGRA ED IL PIANO TERRA E' PIU' BASSO (CIRCA 2,2M). LE FINESTRE PRINCIPALI HANNO CONTORNO IN PIETRA , QUELLE MINIMALI IN COTTO E PIETRA. UN TEMPO QUEST'ULTIMA PARTE PROBABILMENTE ERA ADIBITA A STALLA.

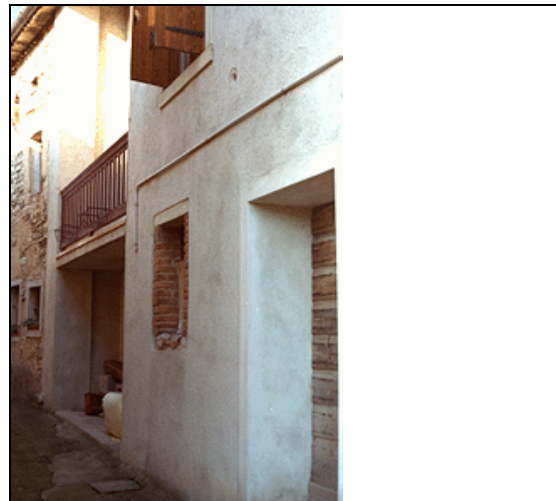
Superfetazion CASA RISTRUTTURATA CHE PRESENTA CANONI NON TRADIZIONALI, AD ESEMPIO IL PIOL CON SOLETTA IN CEMENTO.

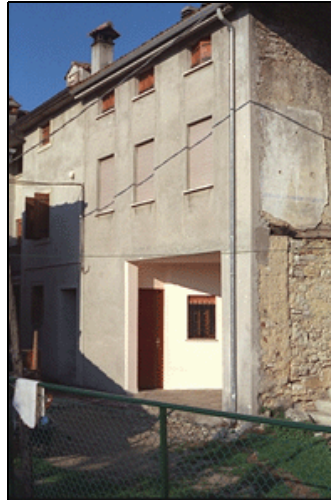
Superfetazion CASA PROFONDAMENTE MODIFICATA: LE FINESTRE SONO STATE RIFATTE, ALCUNE DELLE QUALI RIQUADRATE IN PIETRA, I CAMINI RIFATTI CON CANONI MODERNI.

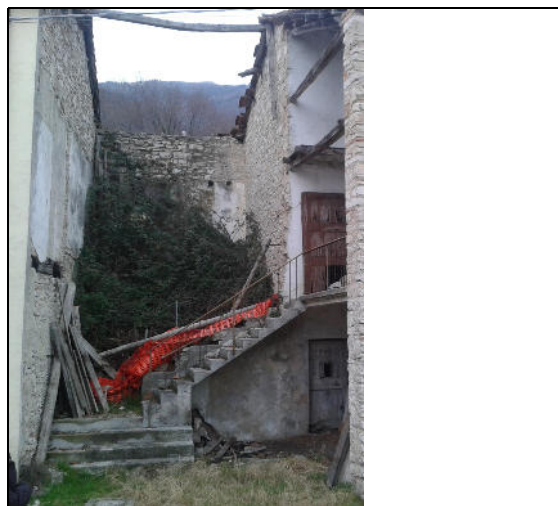
Superfetazion LA CASA E' PRIVA DI FACCIATA PRINCIPALE PERCHE' DEMOLITA , I SOLAI PROBABILMENTE IN LEGNO SONO STATI DEMOLITI. E' STATA COSTRUITA UNA SCALA IN CEMENTO CHE PORTA AD UN'ALTRA ABITAZIONE. TETTO CROLLATO

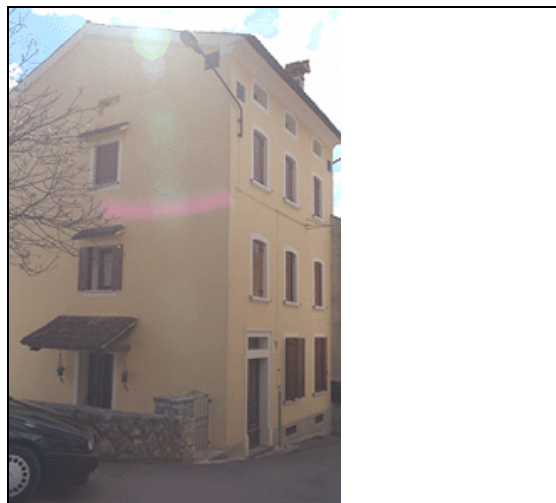
Note CASA RISTRUTTURATA RISPETTANDO I CANONI, PARTE SU 5 PIANI , PARTE SU 3 PIANI , I PIANI SONO SFALSATI.
Superfetazion NELLA PARTE EST C'E UN GARAGE SEMINTERRATO.

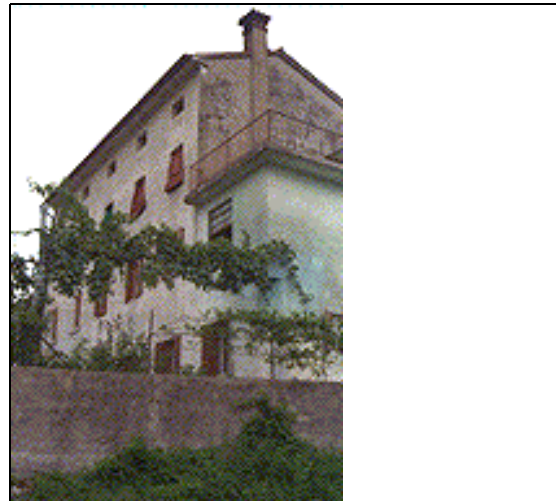
Superfetazion CASA RICOSTRUITA SULLE MACERIE DI ANTICHI EDIFICI BRUCIATI DURANTE LA SECONDA GUERRA MONDIALE. LA PARTE PIU' AD EST HA SOLAMENTE DUE PIANI CON COPERTURA PIANA.

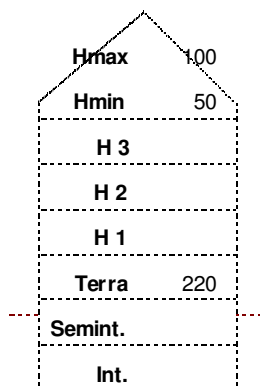
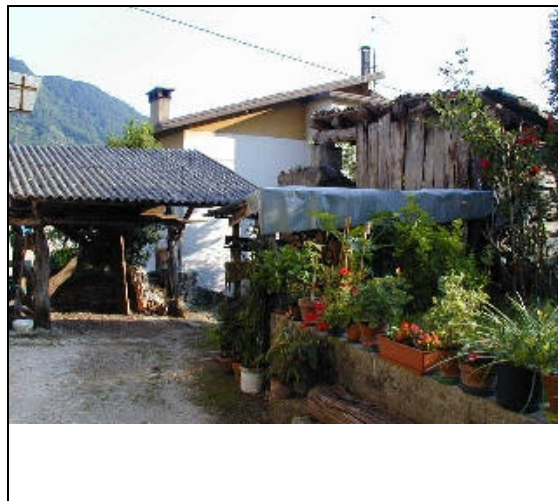
Note Le superfici sono comprensive di più edifici. Annesso delle dimensioni di 1,5*1,6*2,4 mc.
Superfetazion Legnaia delle dimensioni di 2*2,8*2,9 mc.

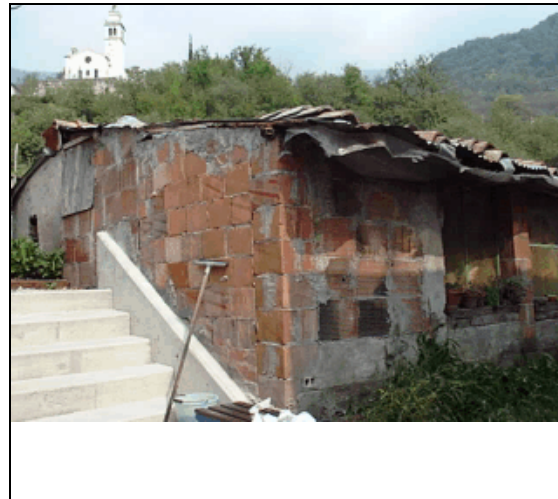
Note L'edificio è utilizzato come deposito e ricovero attrezzi con murature in blocchi di cemento e laterizio; la copertura è in coppi e lamiera.
Superfetazion

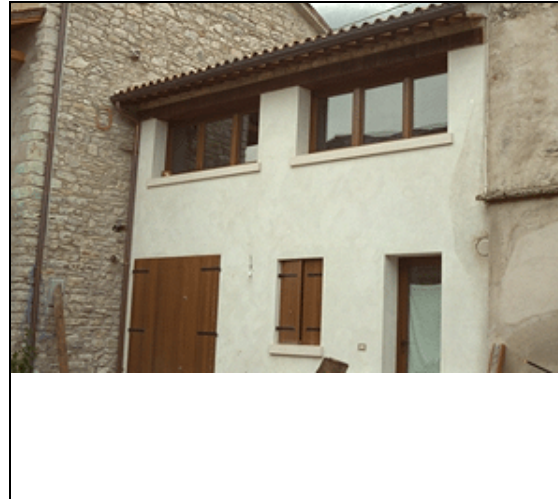
Note CASA RISTRUTTURATA NON RISPETTANDO I CANONI TRADIZIONALI.
Superfetazion VETRATA SUL LATO SUD.

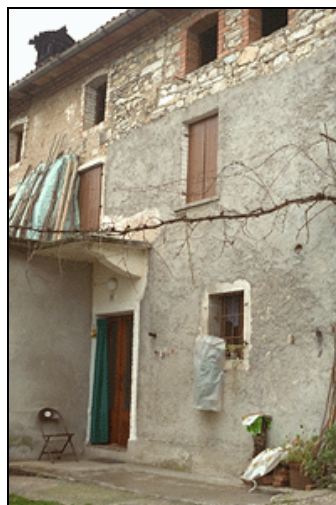
Superfetazion LA ROTONDA E' STATA AMPLIATA E TRASFORMATA IN UNA STANZA, PERDENDO LA SUA FUNZIONE, IL CAMINO E' STATO DEMOLITO.

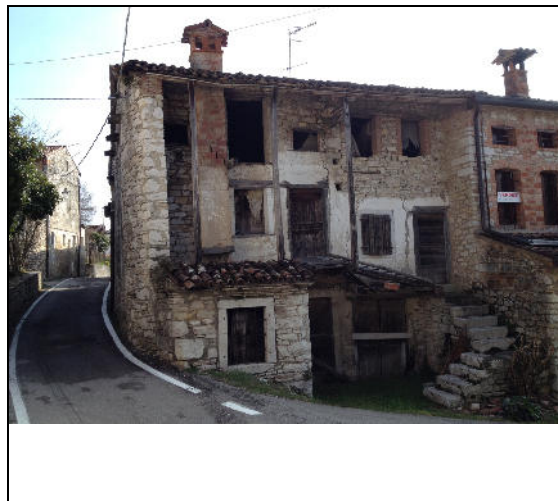
FINESTRA DELLA ROTONDA CON INFERRIATA, QUAST'ULTIMA E' PRESENTE ANCHE IN ALCUNE FINESTRE MINIMALI CHE PRESENTATO ANCHE LA COPERTINA PARACQUA. I PIANI DELL'DIFICIO SONO LEGGERMENTE SFALSATI. MURATURE CON EVIDENTI E DIFFUSE FESSURAZIONI, COPERTURA E CANNA FUMARIA CEDEVOLI. IMMAGINE AGGIORNATA.

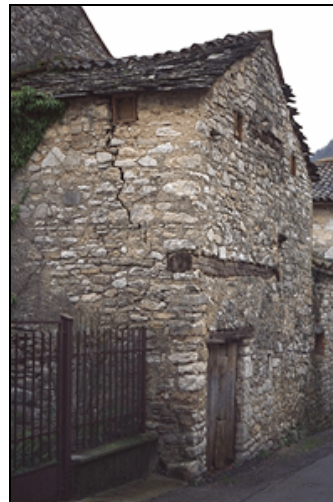
L'EDIFICIO E' IN EVIDENTE STATO DI DEGRADO, IL TETTO CON MANTO DI COPERTURA MISTO COPPI E PIETRA E' PARZIALMENTE CROLLATO.SUL LATODELLA STRADA NOTIAMO UNA TRAVE INCASSATA NELLA MURATURA.

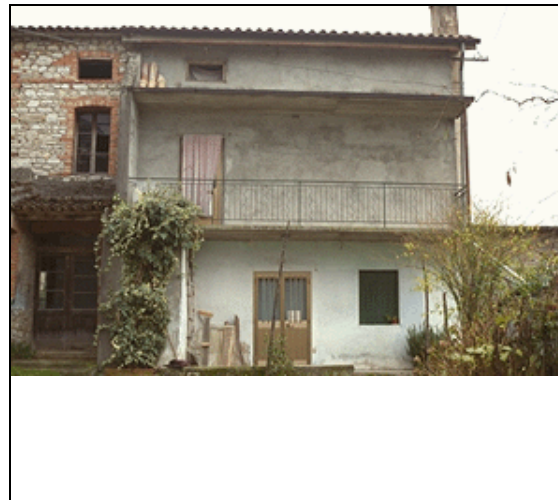
Note EDIFICIO IN PARTE RISTRUTTURATO NON RISPETTANDO I CANONI TRADIZIONALI.
Superfetazion TERRAZZA AL PIANO PRIMO E AL PIANO SECONDO IN C.A. PORTA D'INGRESSO CON SERRAMENTO IN ALLUMINIO.

Norma puntuale
 Obbligo di ripristino del piol

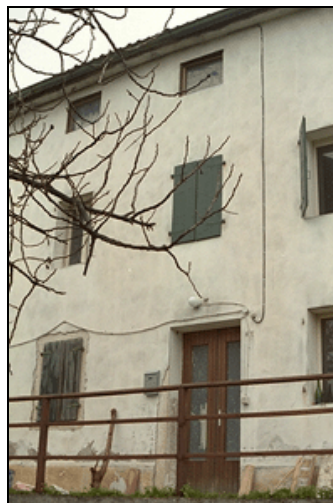
Superfetazion GLI STIPITI IN PIETRA DELLE FINESTRE SONO STATI COPERTI CON L'INTONACO.

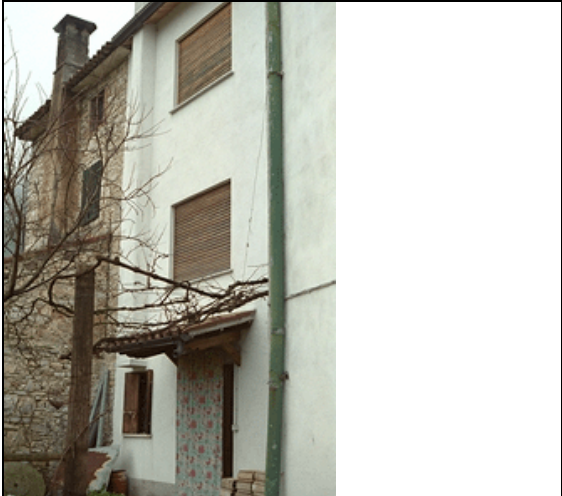
Note EDIFICIO RISTRUTTURATO NON RISPETTANDO TOTALMENTE I CANONI TRADIZIONALI. TETTUCIO I COTTO SOPRA LA PORTA D'INGRESSO.

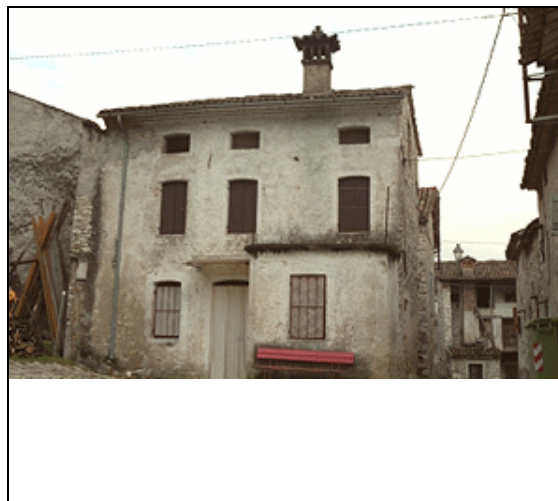
Superfetazion SONO STATE AGGIUNTE DUE STANZE, UNA SUL LATO EST E UNA SUL LATO OVEST, QUESTE HANNO COPERTURA I LATEROCEMENTO.

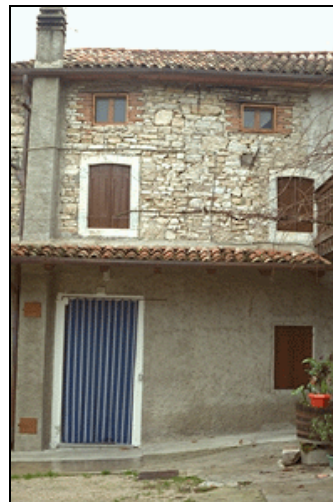
Note E' PRESENTE UNA TETTOIA SU TUTTA LA FACCIATA PRINCIPALE.
Superfetazion

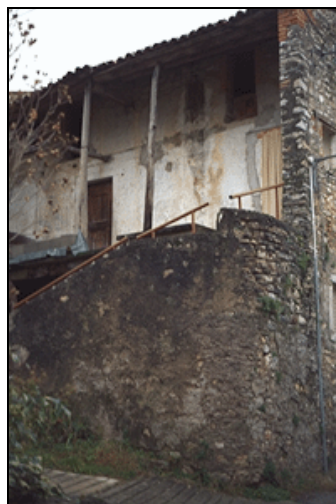
Note	RESTI DI AFFRESCHI SUL LATO DELLA CORTE.
Superfetazion	LA ROTONDA E' STATA SOSTITUITA DA UNA STANZA CON TETTO PIANO. IL PIOL E' STATO PARZIALMENTE ALTERATO DA UNA SOLETTA IN C.A..

Norma puntuale
Obbligo di restauro degli affreschi

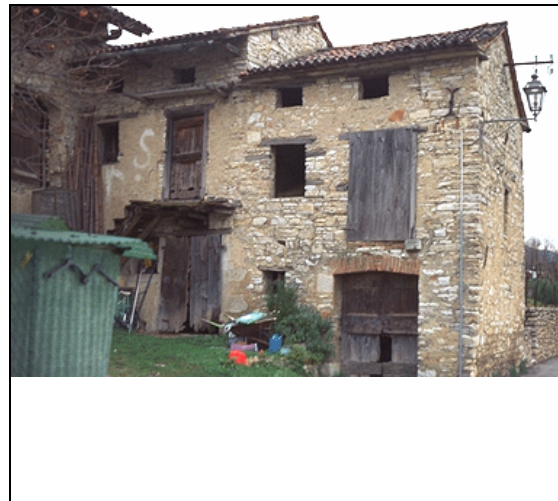
Note SCALE ESTERNE IN EVIDENTE STATO DI DEGRADO. I PORTONI DELL'EDIFICIO SONO ANCORA IN LEGNO. L'EDIFICIO PRESENTA PIANI SFALSATI.

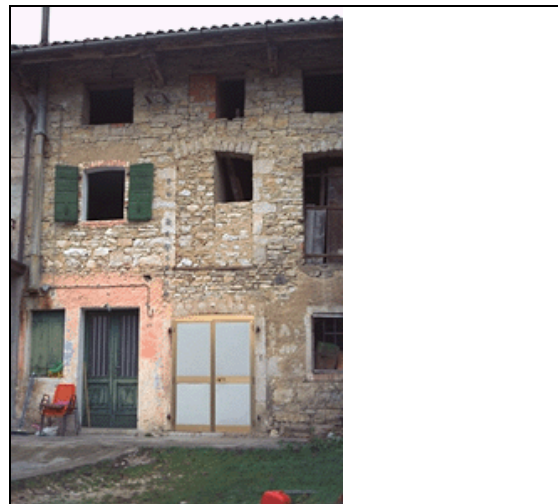
Superfetazion UNA PORTA E' STATA CHIUSA . SI NOTANO I SEGNI DELL'ESISTENZA DI UN PIOL ORA NON PIU' PRESENTE.

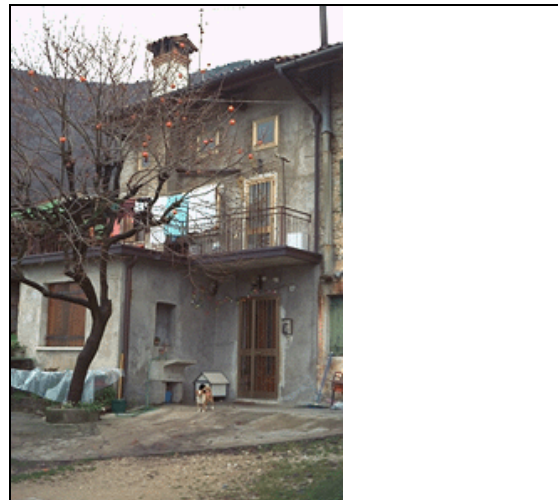
Note EDIFICIO RISTRUTTURATO NON RISPETTANDO I CANONI TRADIZIONALI.
Superfetazion SERRAMENTI IN ALLUMINIO. STANZA AD UN PIANO CON COPERTURA PIANA IN CEMENTO, CHE FA DA TERRAZZA.

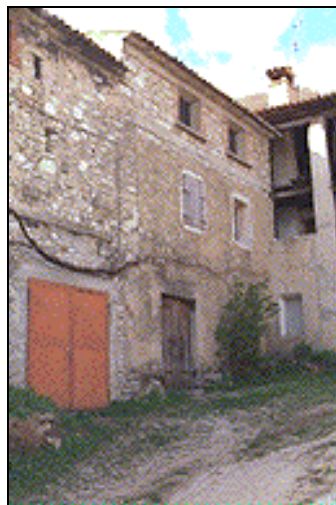
Superfetazion CORDOLO IN C.A..

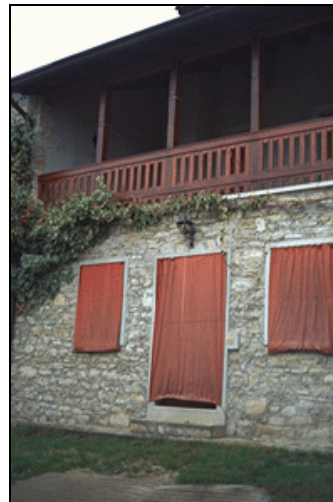
Note EDIFICIO RISTRUTTURATO RISPETTANDO IN PARTE I CANONI TRADIZIONALI.
Superfetazion IL PIOL AL PRIMO PIANO E' STATO CHIUSO.

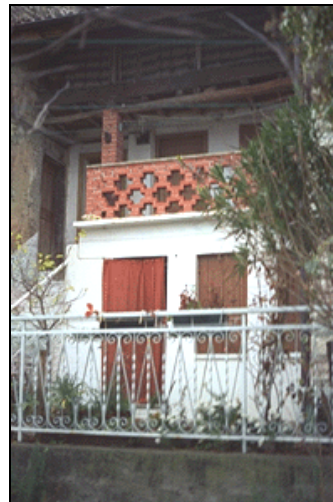
Superfetazion PIOL RIFATTO (E PARZIALMENTE CHIUSO). PARAPETTI IN MATTONI. SCALE ESTERNE CHE PORTANO ANCHE ALL'EDIFICIO 35.

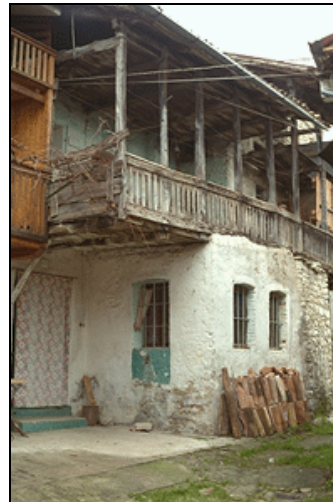
Note UNA ROTONDA E' STATA OTTENUTA SOTTO IL PIOL.
Superfetazion IL PIOL E' STATO PARZIALMENTE CHIUSO SUL LATO EST. LE SCALE ESTERNE SONO CHIUSE DA MURATURA.

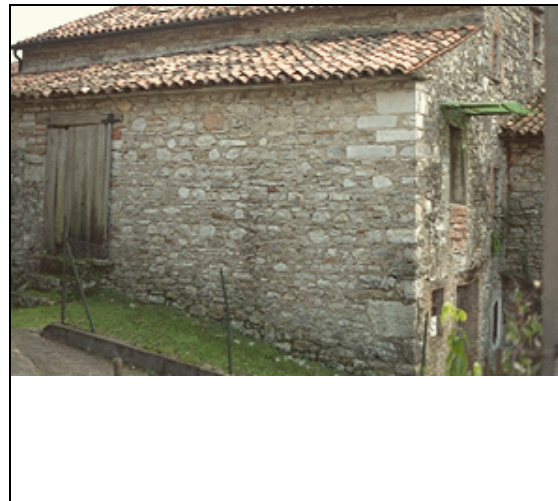
Superfetazion TETTUCCIO IN ONDULATO SOPRA LA POTA D'INGRESSO.
