N. Edificio	<i>Epoc</i>	Prima del 1850	<i>Stato</i>	Rudere	<i>Via/Piazza</i>	<i>Civico</i>	<i>Foglio</i>	<i>Mapp Sub</i>
B016	<i>Tipologi</i>	A schiera	<i>Sup. Coperta m</i>	72	Selve	0	8	0578
<i>Isolato</i>	<i>Modalità d'uso</i>	Non utilizzato	<i>Altezza m.</i>	7,5				
(1018)	<i>Destinazion</i>	Altro						
	<i>Proprietari</i>	GANDIN

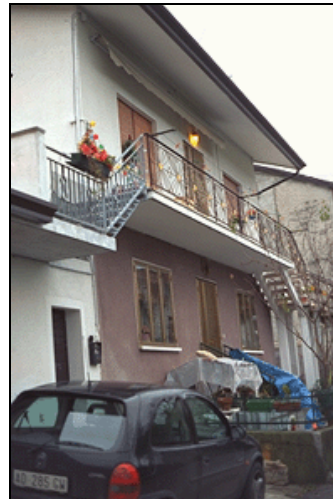
Superfetazion TERRAZZA COPERTA DA TETTIOA AGGETTANTE RISPETTO LA COPERTURA. SERRAMENTI IN VETRO E ALLUMINIO.

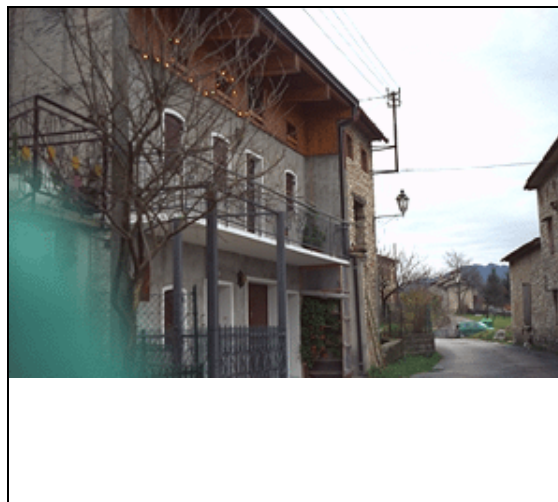
Note EDIFICIO RISTRUTTURATO RISPETTANDO SOLO IN PARTE I CANONI TRADIZIONALI.
Superfetazion TERRAZZA RICOPERTA DA TETTOIA AGGENTANTE RISPETTO IL TETTO.

Norma puntuale
 Obbligo di rifacimento in legno dei poggioni

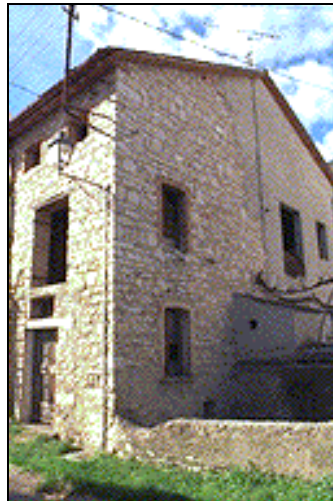
Superfetazion PARTE DELL'EDIFICIO (LATO NORD) E DELLA COPERTURA SONO STATI RIFATTI.

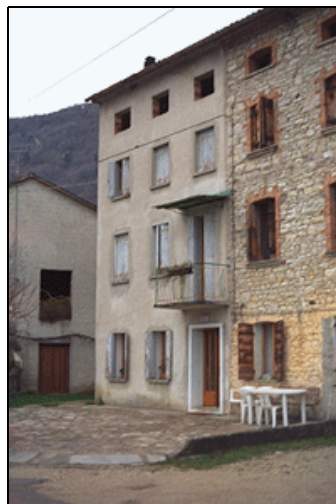
Superfetazion L' EDIFICIO PRESENTA UNA TERRAZZA SOPRA LA PORTA D' INGRESSO CON RINGHIERA IN FERRO COPERTA DA TETTOIA IN ONDULATO.

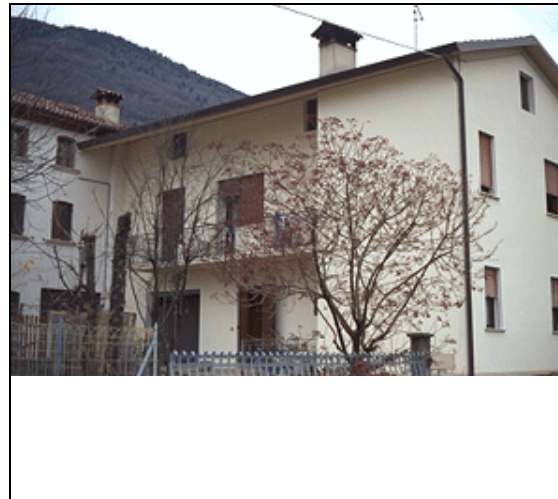
Superfetenzion LE FINESTRE DELL' EDIFICIO HANNO DELLE PERSIANE. LA TERRAZZA E' INCASSATA SULLA FACCIATA PRINCIPALE (DOVE FORSE VI ERA UN PIOL), ED E' COPERTA DA TETTOIA AGETTANTE DAL TETTO. PORTONE DEL GARAGE IN ALLUMINIO.

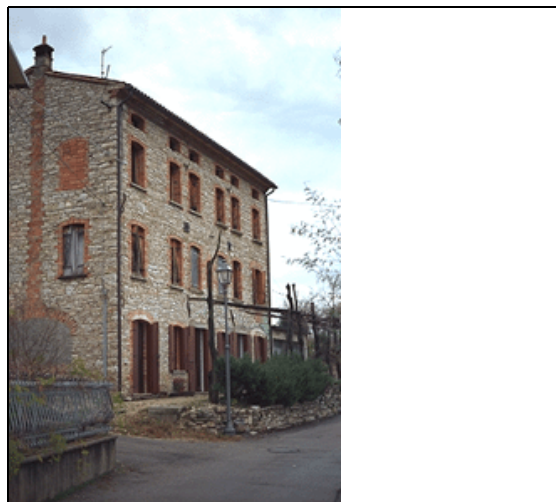
Superfetazion L' EDIFICIO PRESENTA NUMEROSE SUPERFETAZIONI QUALI: FINESTRE MURATE, CORDOLO IN C.A. SOPRA LE PORTE, DEMOLITA LA ROTONDA.

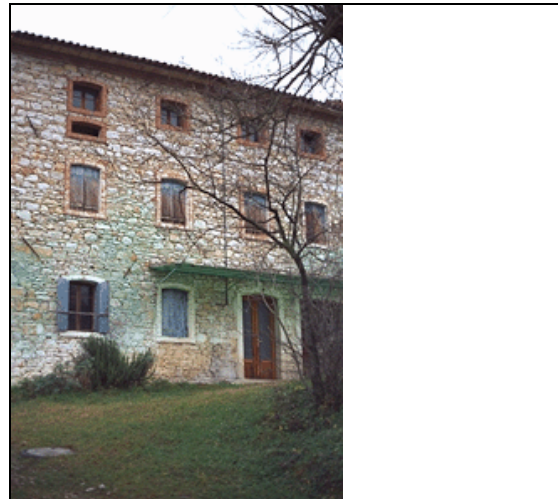
Superfetazion TETTuccio IN ONDULATO SOPRA LA PORTA D' INGRESSO.

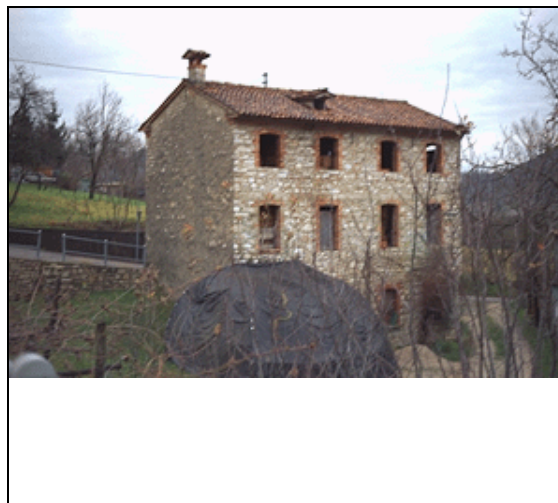
Note LA ROTONDA E' POSTA ALL'ULTIMO PIANO.
Superfetazion SUL LATO DELL' EDOFICIO IN VIA CAL DE FONTANA FINESTRE MONIMALI CON INFERRIATA.

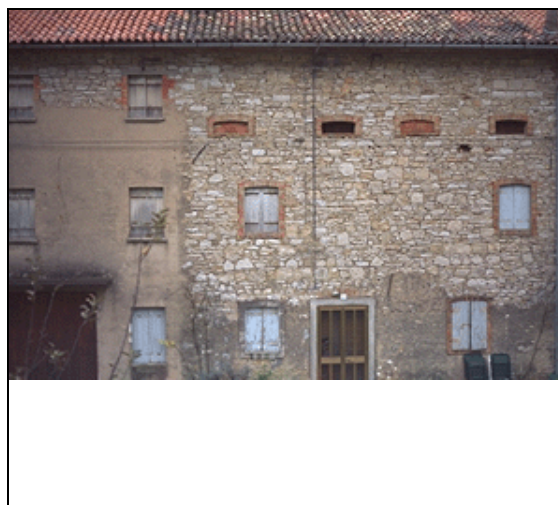
- Struttura compositiva: Tradizionale,Corte comune, Stato:Parzialmente alterato
- Murature: In pietra eterogenea a corsi irregolari,Facciavista fugata grossolanamente, Stato:Parzialmente alterato
- Solai: Con struttura in legno e tavolato incrociato,Controfitto in arelle o altro, Stato:Parzialmente alterato
- Copertura: A due falde con struttura in legno,Manto di copertura in coppi, Stato:Parzialmente alterato
- Finestre principali: Con stipiti e piattabanda in cotto,Senza copertina paracqua, Stato:Parzialmente alterato
- Finestre minimali: Riquadrate in cotto,Foro libero, Stato:Integro
- Paramenti: Intonaco solamente parziale,Grezzo, Stato:Sostanzialmente alterato
- Camini: Camini moderni,Più canne fumarie, Stato:Rifatto
- Ingresso principale: Dalla corte / giardino,Nessuna chiusura, Stato:Parzialmente alterato

Note LA PARTE PIU' AD EST DELL'EDIFICIO E' STATA COSTRUITA DOPO IL 1960.
Superfetazion ALCUNE FINESTRE SONO STATE CHIUSE. LA COPERTURA DELLA ROTONDA E' STATA RIFATTA IN LATEROCEMENTO.

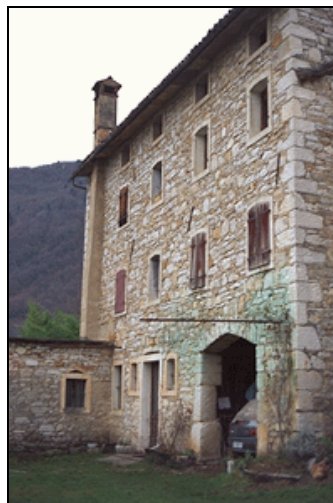
- Struttura compositiva: Tradizionale, Giardino o orto privato, Stato: Integro
- Murature: In pietra eterogenea a corsi irregolari, Facciavista fugata grossolanamente, Stato: Integro
- Solai: Con struttura in legno e tavolato incrociato, Struttura a vista, Stato: Integro
- Copertura: A due falde con struttura in legno, Manto di copertura in coppi, Stato: Integro
- Finestre principali: Con stipiti e piattabanda in cotto, Senza copertina paracqua, Stato: Integro
- Finestre minimali: Riquadrate in cotto, Foro libero, Stato: Integro
- Rotonda: A pianta rettangolare, Tetto in cotto, Stato: Parzialmente alterato
- Camini: Con copertura a due falde in cotto, Canna fumaria esterna sulla facciata principale, Stato: Integro
- Ingresso principale: Dalla corte / giardino, Nessuna chiusura, Stato: Parzialmente alterato

Note FINESTRE CON COPERTINA PARACQUA SULLA FACCIATA NORD.
Superfetazion

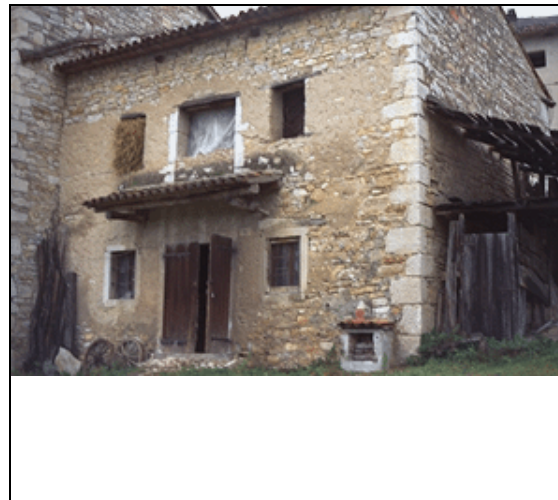
- Struttura compositiva: Tradizionale,Giardino o orto privato, Stato:Parzialmente alterato
- Murature: In pietra eterogenea a corsi irregolari,Facciavista fugata grossolanamente, Stato:Integro
- Solai: Con struttura in legno e tavolato incrociato,Struttura a vista, Stato:Integro
- Copertura: A due falde con struttura in legno,Manto di copertura in coppi, Stato:Integro
- Finestre principali: Con stipiti e piattabanda in pietra,Senza copertina paracqua, Stato:Integro
- Finestre minimali: Con piattabanda in legno e/o materiali eterogenei,Foro libero, Stato:Integro
- Ingresso principale: Dalla corte / giardino,Nessuna chiusura, Stato:Parzialmente alterato

Note SOTTOPORTICO CON VOLTA IN PIETRA E PILASTRI IN PIETRA SQUADRATA.
Superfetazion TETTOIA SUL LATO EST, TETTuccio SOPRA LA PORTA D'INGRESSO.

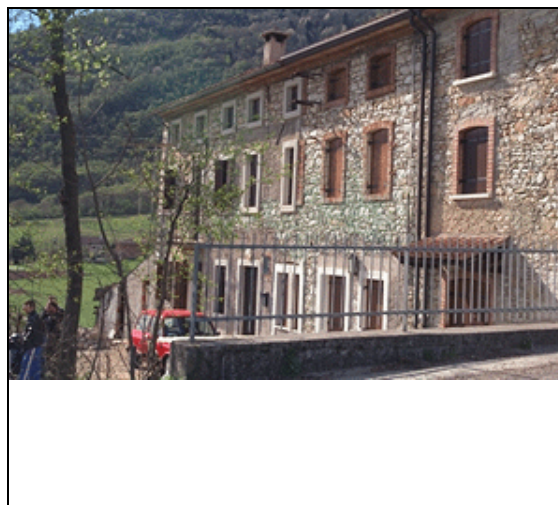
Note	EDIFICIO RISTRUTTURATO RISPETTANDO I CANONI.
Superfetazion	TERRAZZINO CON SOLETTA IN C.A. E RINGHIERA IN FERRO. SUL LATO SUD TETTOIA IN LAMIERA CHIUSA DA MURATURA IN MATTONI.

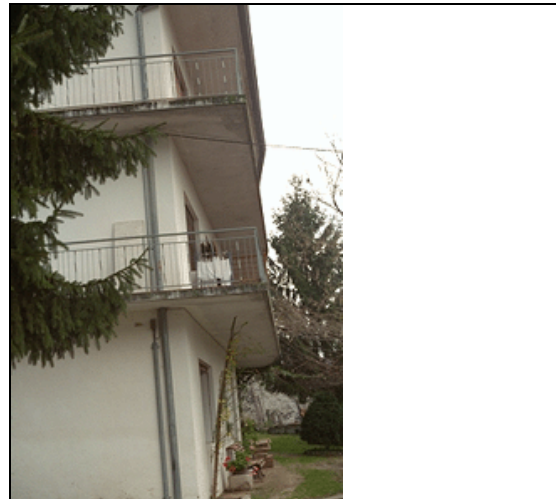
Note TERRAZZA CHE CORRE LUNGO DUE FACCIATE.
Superfetazion

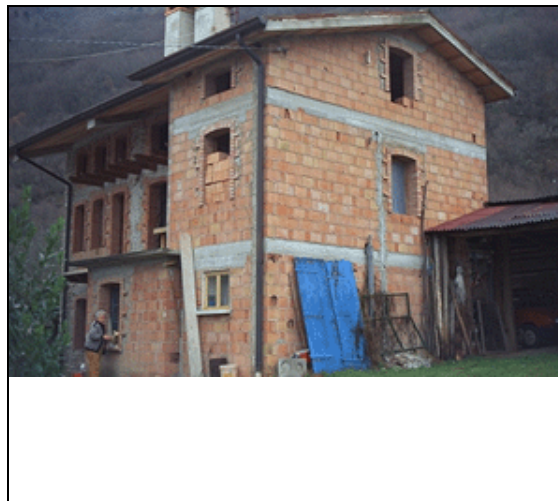
- Struttura compositiva: Tradizionale con poggioni incassati nella facciata ed una spalletta in muratura, Corte comune, Stato:Parzialmente alterato
- Murature: In materiali eterogenei a corsi irregolari, Facciavista fugata grossolanamente, Stato:Rifatto
- Copertura: In laterocemento, Manto di copertura in coppi, Stato:Rifatto
- Finestre principali: Con stipiti e piattabanda in cotto, Senza copertina paracqua, Stato:Rifatto
- Finestre minimali: Riquadrate in cotto, Foro libero, Stato:Rifatto
- Camini: Con copertura a due falde in cotto, Canna fumaria esterna sulla facciata secondaria, Stato:Rifatto
- Ingresso principale: Dalla corte / giardino, Nessuna chiusura, Stato:Parzialmente alterato

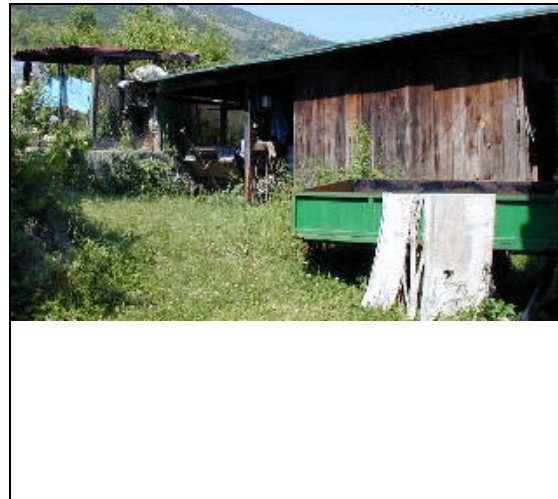
Elementi compositivi**Note****Superfetazion** Canile delle dimensioni di 1,8*1,8*2 mc.

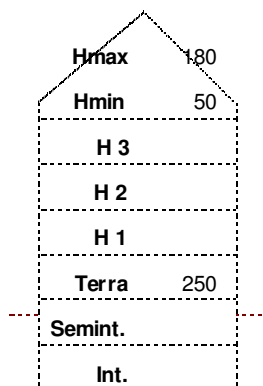
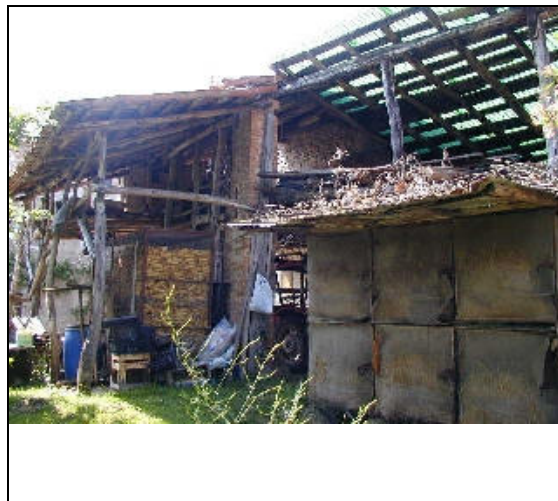
Superfetazion Baracche adibite a ricovero animali (2,5*1*1,5 mc e 5*2,5*1,7 mc).

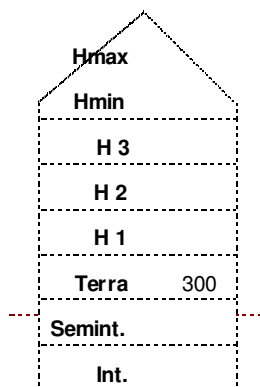
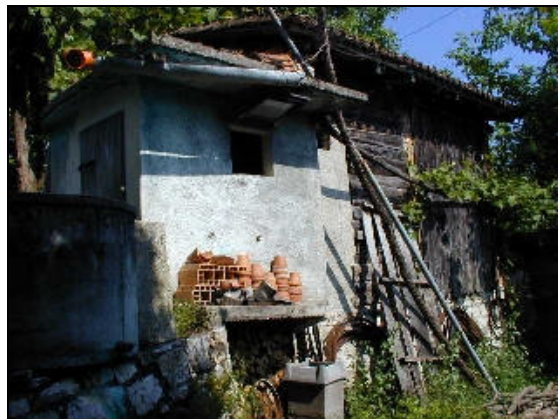
Note Annesso delle dimensioni di 1,8*1,7*1,8 mc.
Superfetazion Presenti due legnaie dele dimensioni di 1,6*1,6*2 mc.
